**"SUMINISTRO E INSTALACIÓN DE CLIMAS EN LA UNIVERSIDAD DEL ISTMO
CAMPUS IXTEPEC".**

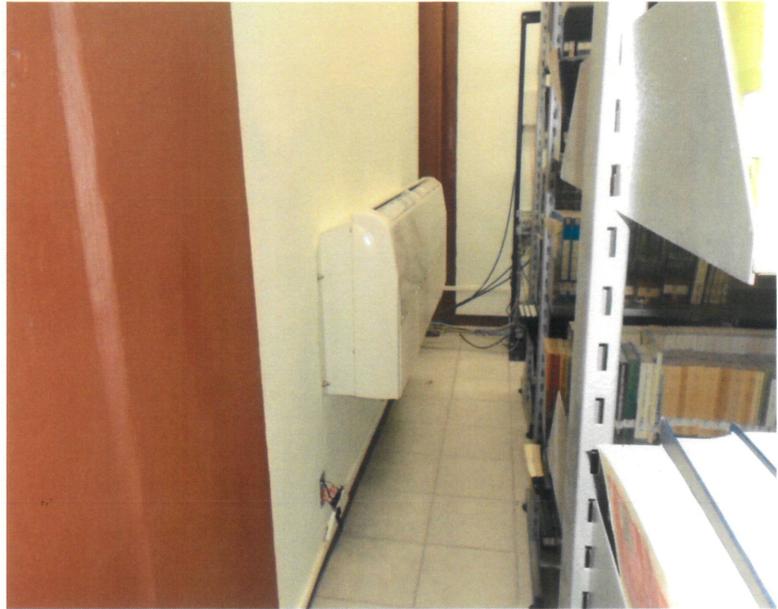
Imagen.01

En la imagen se observa el lugar donde se instalará el evaporador del clima de 5 toneladas en el área de acervo planta baja de biblioteca, porque el que se encuentra instalado presenta fallas en el compresor (quemado), por el tiempo de vida útil del sistema.

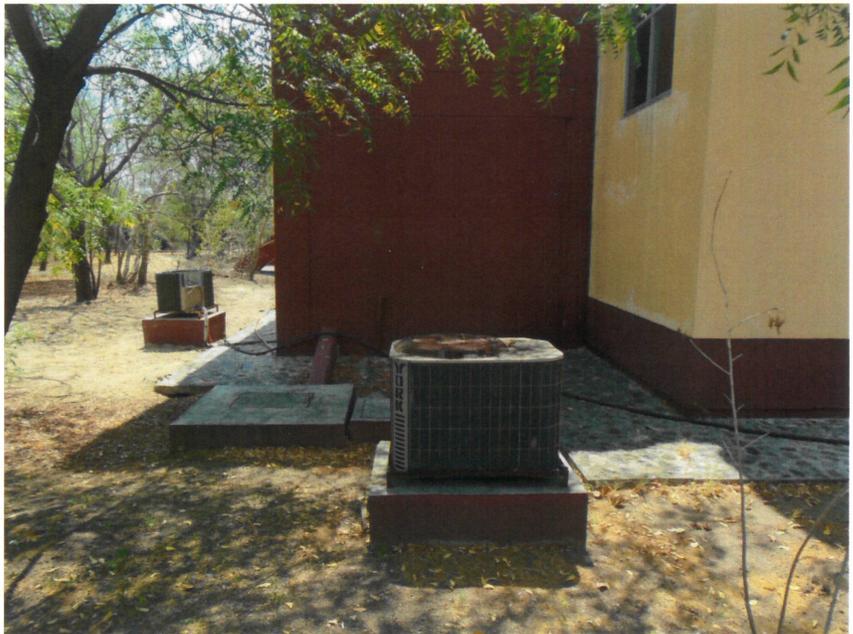
Imagen.02

En la imagen se observa el lugar donde se instalará el condensador del clima de 5 toneladas en el área de acervo planta baja de biblioteca, porque el que se encuentra instalado presenta fallas en el compresor (quemado), por el tiempo de vida útil del sistema.

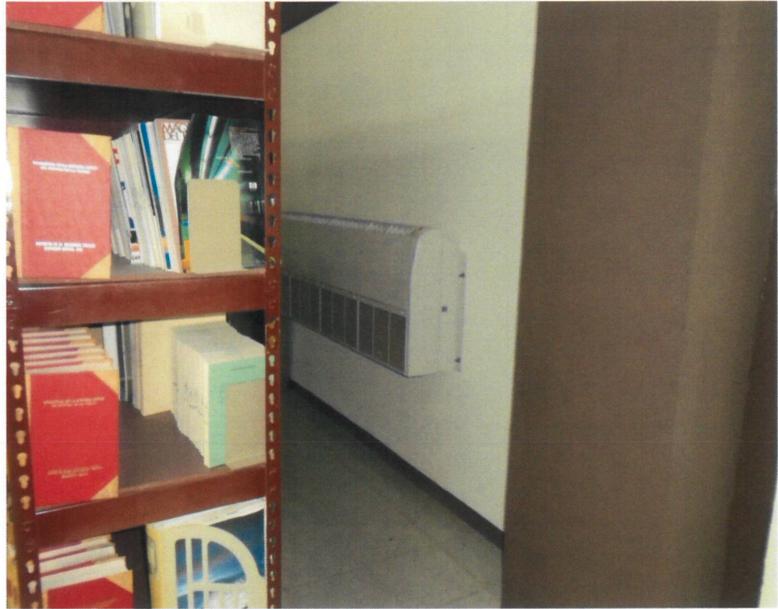
Imagen.01

En la imagen se observa el lugar donde se instalará el evaporador del clima de 5 toneladas en el área de acervo planta alta de biblioteca, porque el que se encuentra instalado presenta fallas en el compresor (quemado), por el tiempo de vida útil del sistema.

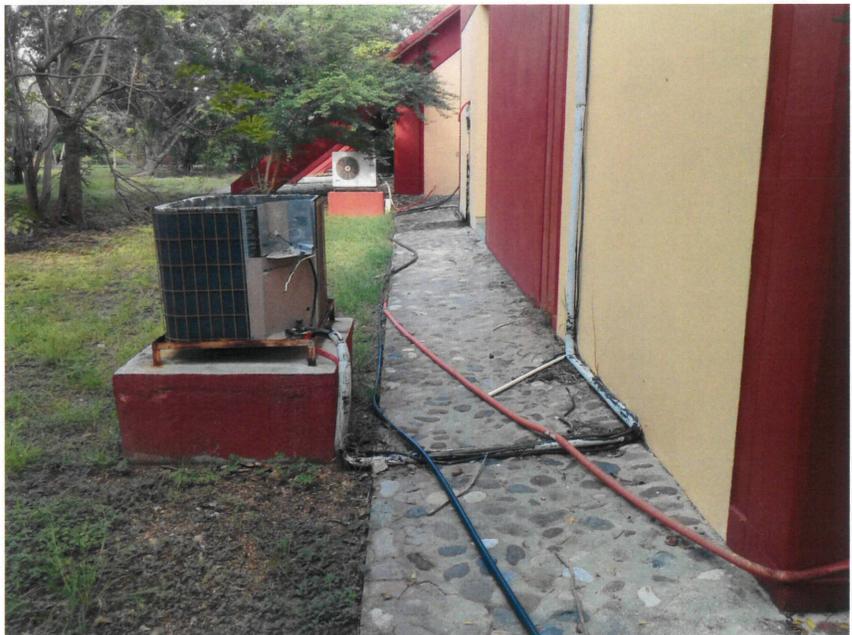
Imagen.02

En la imagen se observa el lugar donde se instalará el condensador del clima de 5 toneladas en el área de acervo planta alta de biblioteca, porque el que se encuentra instalado presenta fallas en el compresor (quemado), por el tiempo de vida útil del sistema.

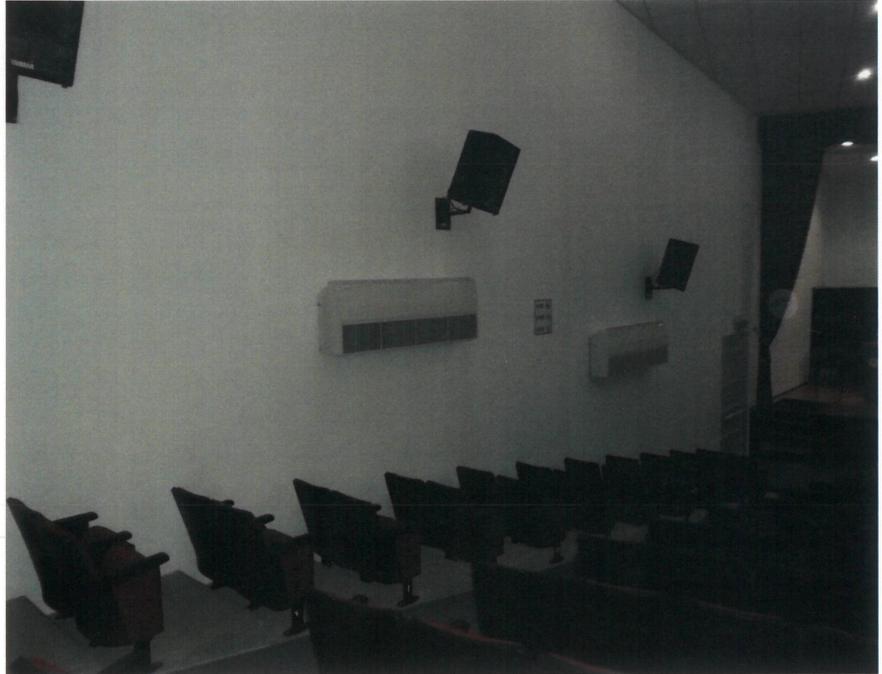
Imagen.01

En la imagen se muestra el lugar donde se instalará el evaporador del clima de 5 toneladas en la sala de espectadores del auditorio, porque el que se encuentra instalado presenta fallas en el compresor (quemado), por el tiempo de vida útil del sistema.

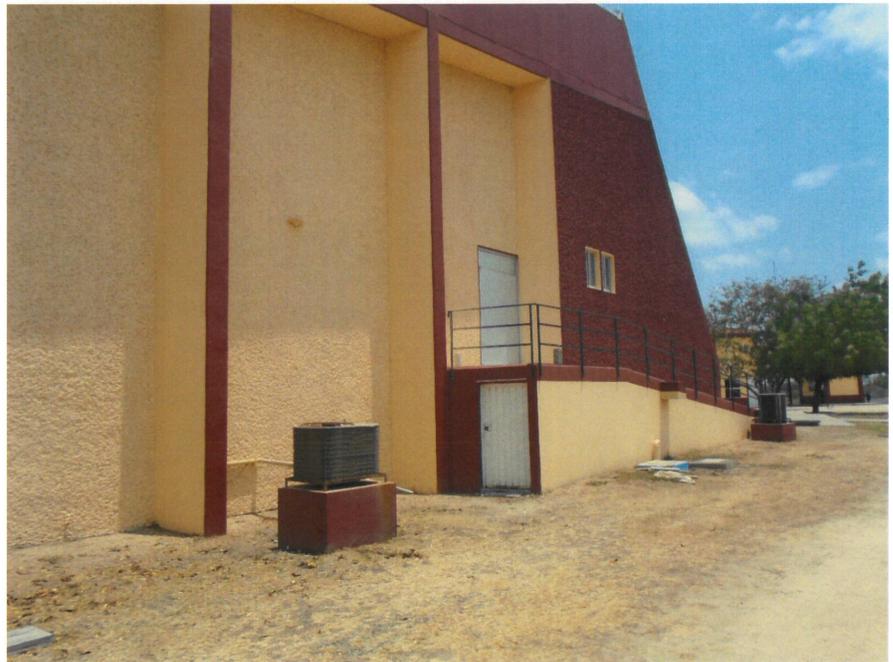
Imagen.02

En esta imagen se muestra el lugar donde se instalará el condensador del clima de 5 toneladas en la sala de espectadores del auditorio, porque el que se encuentra instalado presenta fallas en el compresor (quemado), por el tiempo de vida útil del sistema.

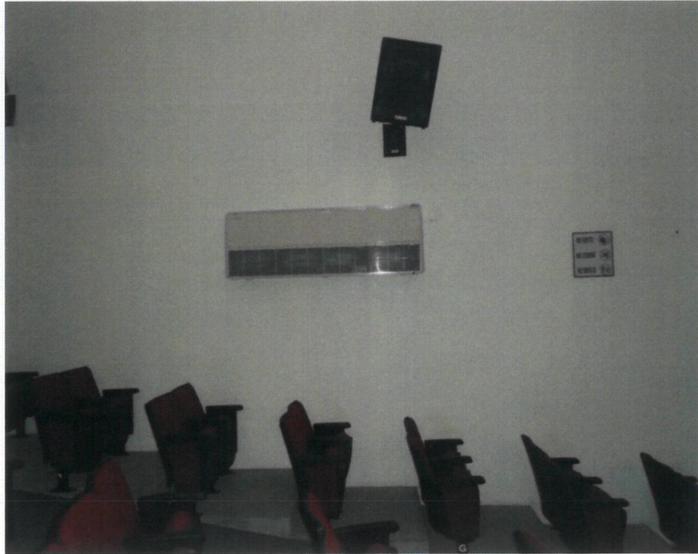
Imagen.03

En la imagen se muestra el lugar donde se instalará el evaporador del clima de 5 toneladas en la sala de espectadores del auditorio, porque el que se encuentra instalado presenta fallas en el compresor (quemado), por el tiempo de vida útil del sistema.

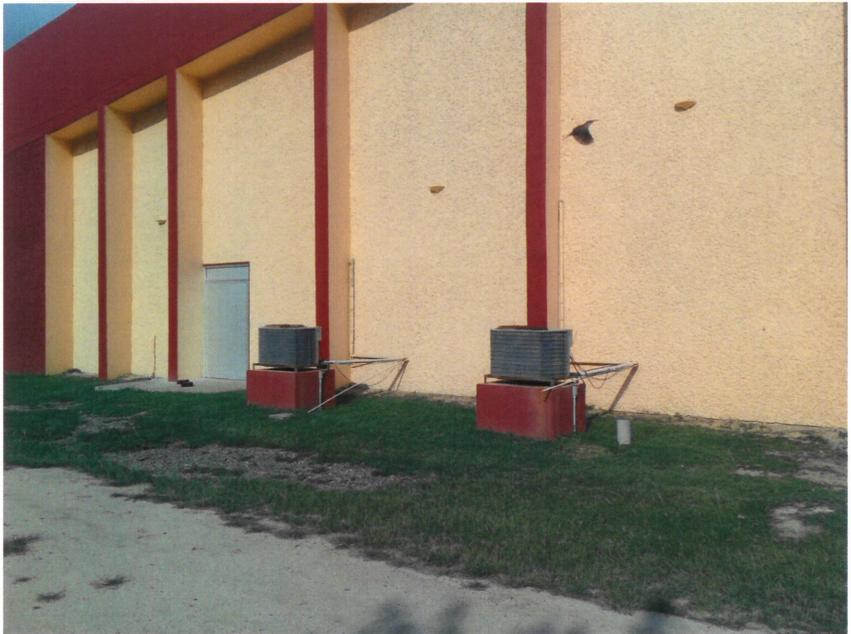
Imagen.04

En esta imagen se muestra el lugar donde se instalará el condensador del clima de 5 toneladas en la sala de espectadores del auditorio, porque el que se encuentra instalado presenta fallas en el compresor (quemado), por el tiempo de vida útil del sistema.

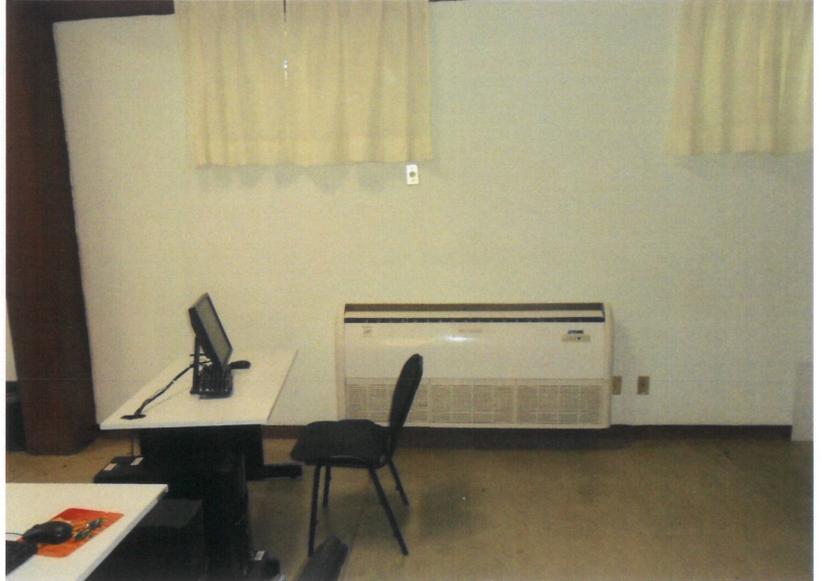
Imagen.01

En la imagen se observa el lugar donde se instalará el evaporador del clima de 5 toneladas en sala de cómputo I, porque el que se encuentra instalado presenta fallas en el compresor (quemados), por el tiempo de trabajo (vida útil)

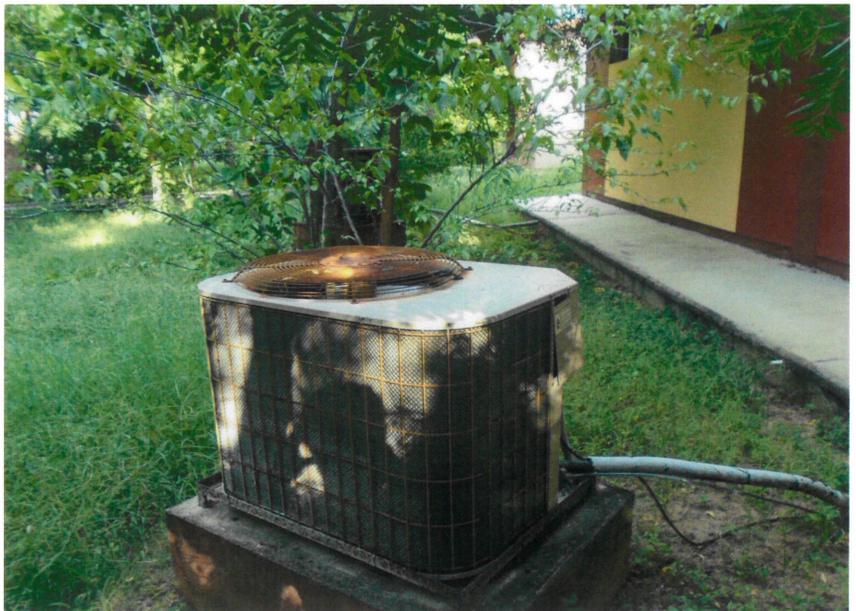
Imagen.02

En la imagen se observa el lugar donde se instalará el condensador del clima de 5 toneladas en sala de cómputo I, porque el que se encuentra instalado presenta fallas en el compresor (quemados), por el tiempo de trabajo (vida útil)

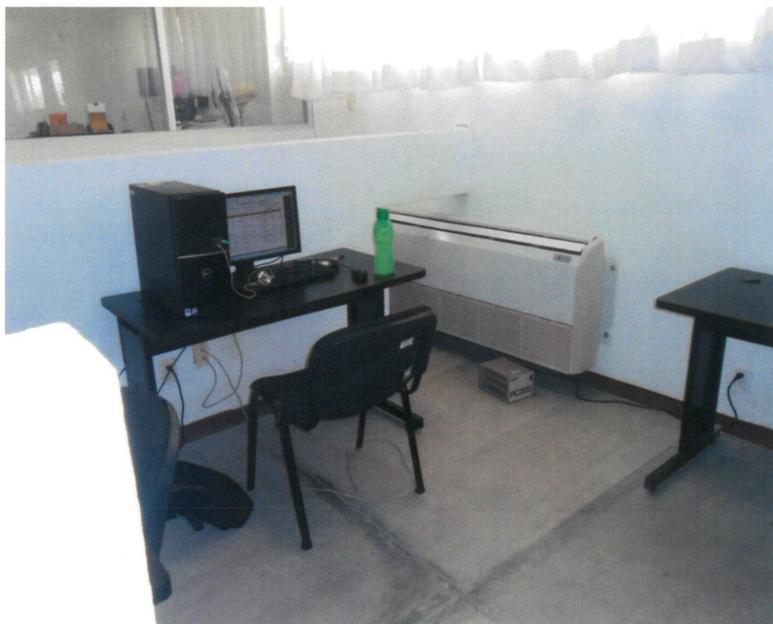
Imagen.01

En la imagen se observa el lugar donde se instalará el evaporador del clima de 5 toneladas en la sala de autoacceso, porque el que se encuentra instalado presenta fallas en el compresor (quemado), por el tiempo de vida útil del sistema.

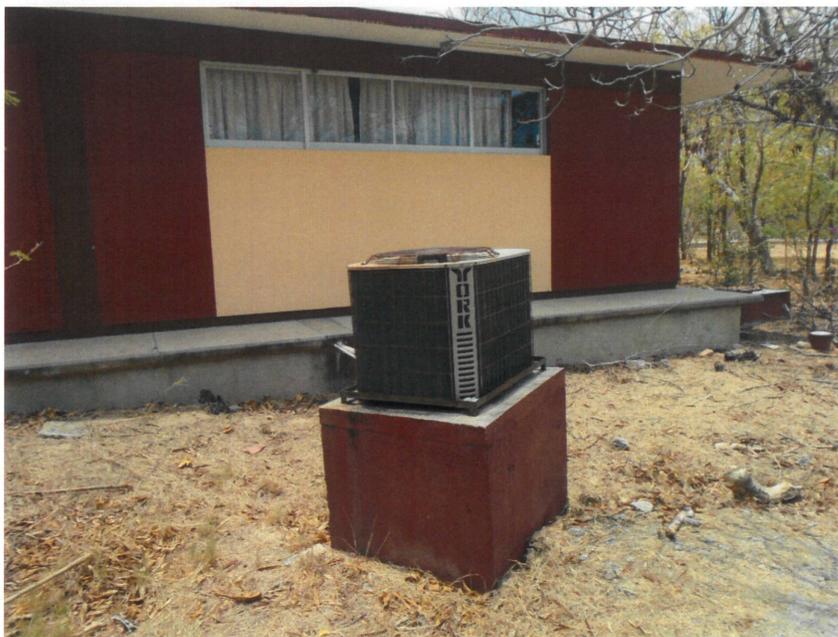
Imagen.02

En la imagen se observa el lugar donde se instalará el condensador del clima de 5 toneladas en la sala de autoacceso, porque el que se encuentra instalado presenta fallas en el compresor (quemado), por el tiempo de vida útil del sistema.

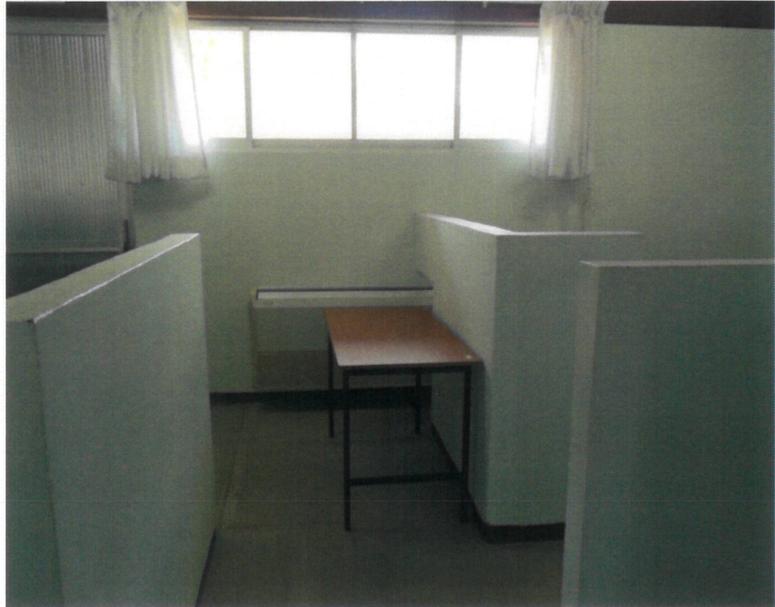
Imagen.01

En la imagen se observa el lugar donde se instalará el evaporador del clima de 5 toneladas en la sala de autoacceso, porque el que se encuentra instalado presenta fallas en el compresor (quemado), por el tiempo de vida útil del sistema.

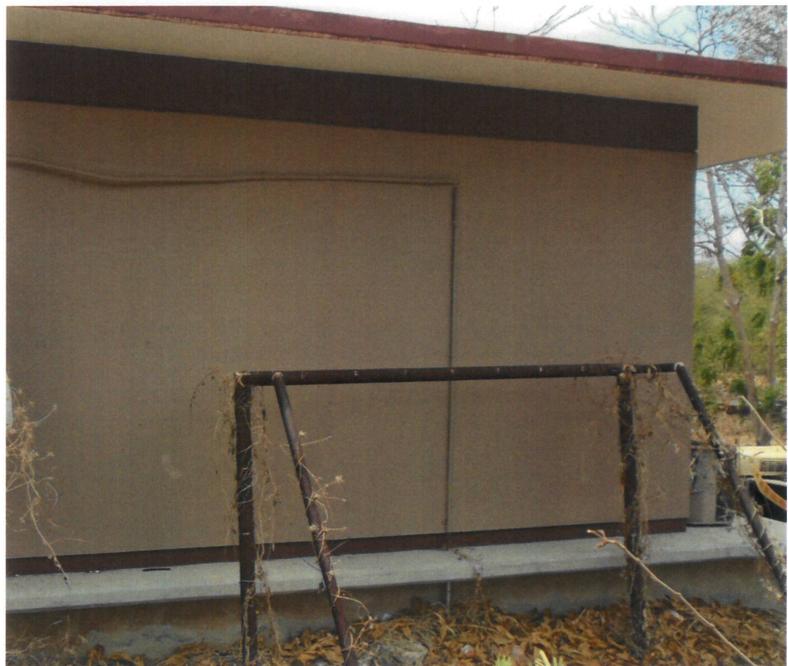
Imagen.02

En la imagen se observa el lugar donde se instalará el condensador del clima de 5 toneladas en la sala de autoacceso, porque el que se encuentra instalado presenta fallas en el compresor (quemado), por el tiempo de vida útil del sistema.

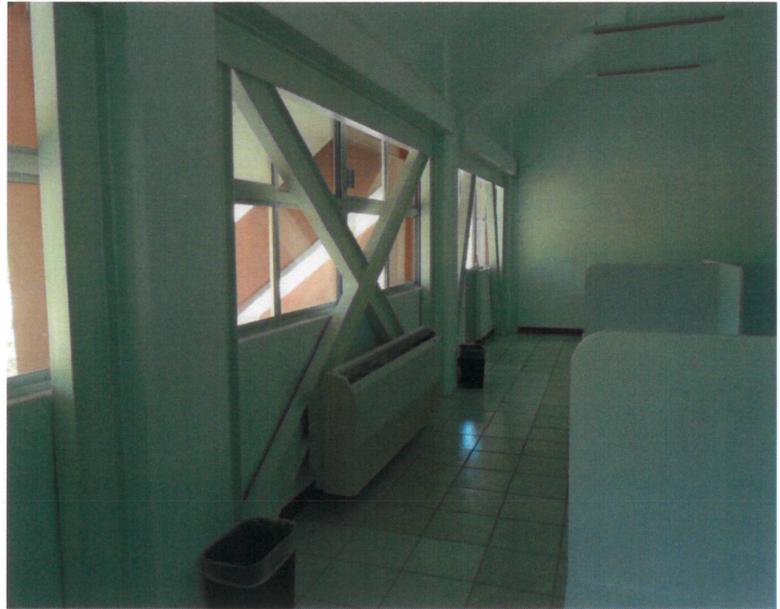
Imagen.01

En la imagen se observa el lugar donde se instalará el evaporador del clima de 5 toneladas en la sala de autoacceso, porque el que se encuentra instalado presenta fallas en el compresor (quemado), por el tiempo de vida útil del sistema.

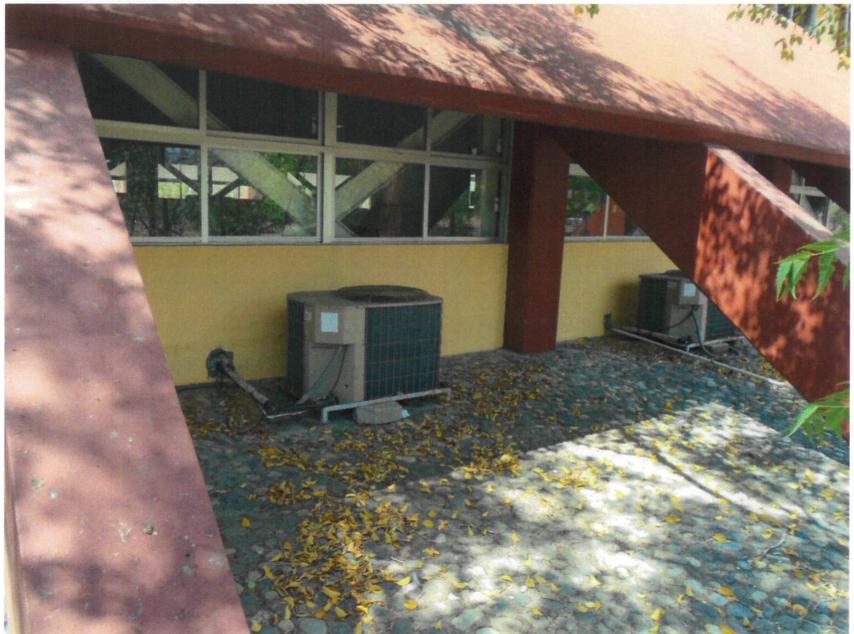
Imagen.02

En la imagen se observa el lugar donde se instalará el condensador del clima de 5 toneladas en la sala de autoacceso, porque el que se encuentra instalado presenta fallas en el compresor (quemado), por el tiempo de vida útil del sistema.

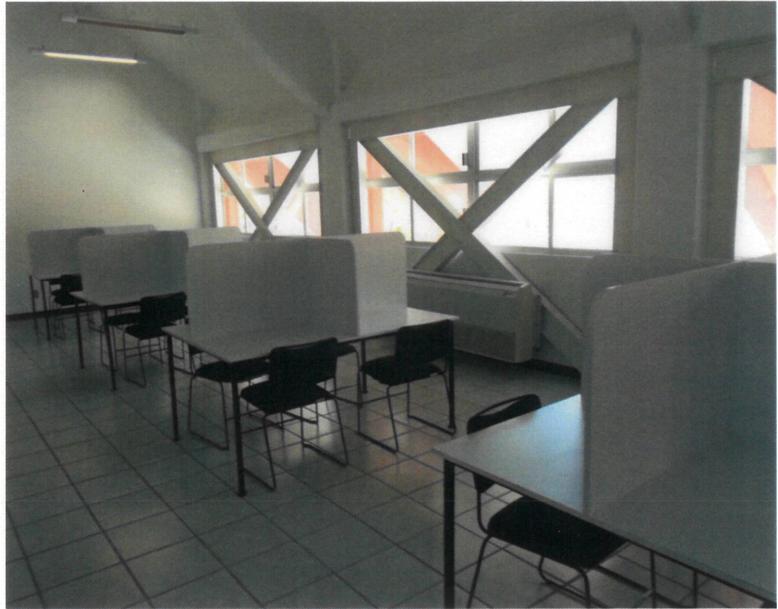
Imagen.01

En la imagen se observa el lugar donde se instalará el evaporador del clima de 5 toneladas en la sala de lectura de biblioteca, porque el que se encuentra instalado presenta fallas en el compresor (quemado), por el tiempo de vida útil del sistema.

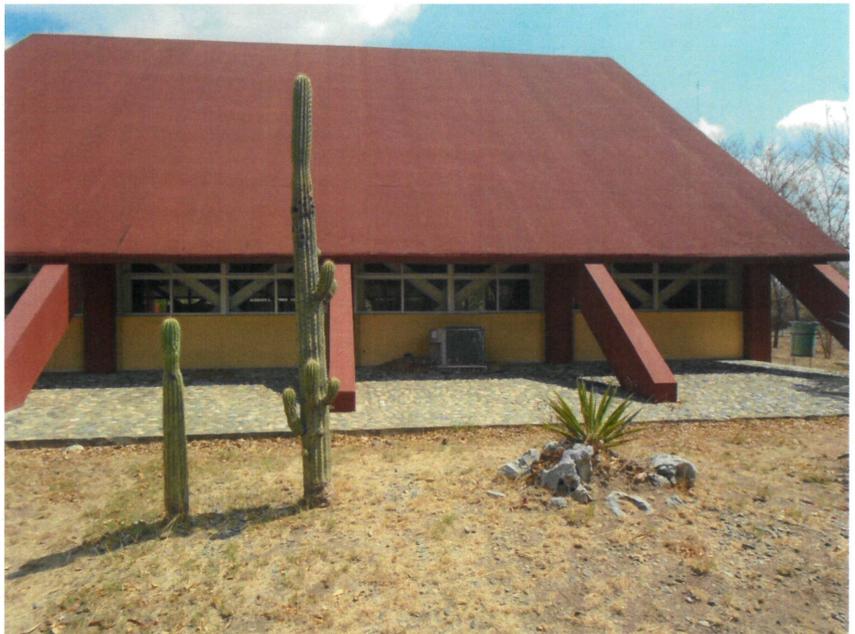
Imagen.02

En la imagen se observa el lugar donde se instalará el condensador del clima de 5 toneladas en la sala de lectura de biblioteca, porque el que se encuentra instalado presenta fallas en el compresor (quemado), por el tiempo de vida útil del sistema.

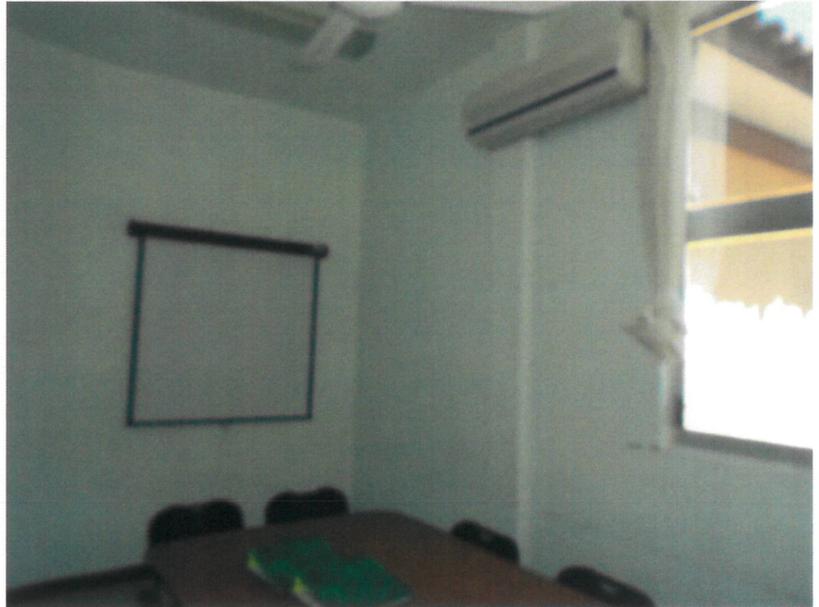
Imagen.01

En la imagen se observa el lugar donde se instalará el evaporador del clima de 1.5 toneladas en cubículos de profesores I, porque el que se encuentra instalado presenta fallas por corto circuito en bornes de conexión en las terminales del compresor.

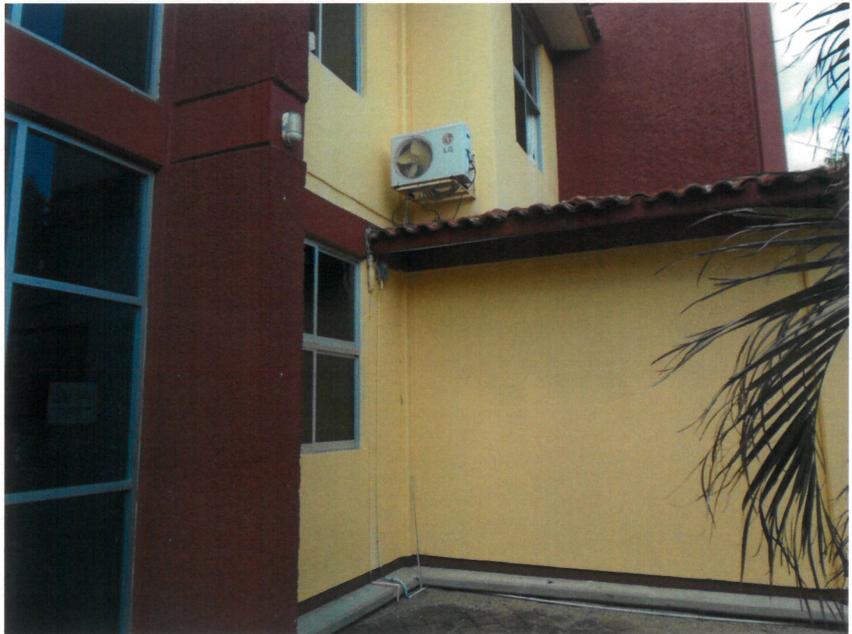
Imagen.02

En la imagen se observa el lugar donde se instalará el condensador del clima de 1.5 toneladas en cubículos de profesores I, porque el que se encuentra instalado presenta fallas por corto circuito en bornes de conexión en las terminales del compresor.

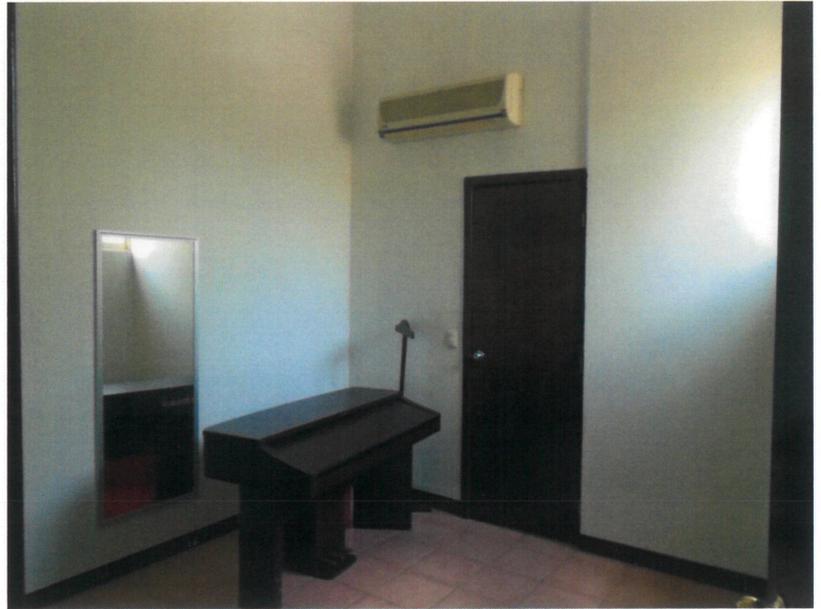
Imagen.01

En la imagen se observa el lugar donde se instalará el evaporador del clima de 1.5 toneladas en el vestidor del auditorio, porque el que se encuentra instalado presenta fallas en el motor del evaporador y fugas en el condensador.

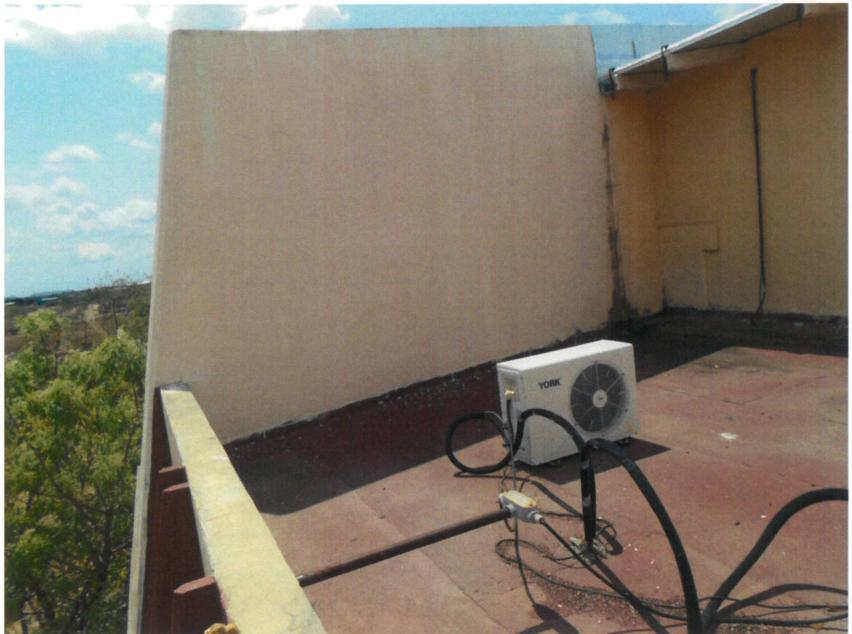
Imagen.02

En la imagen se observa el lugar donde se instalará el condensador del clima de 1.5 toneladas en el vestidor del auditorio, porque el que se encuentra instalado presenta fallas en el motor del evaporador y fugas en el condensador.

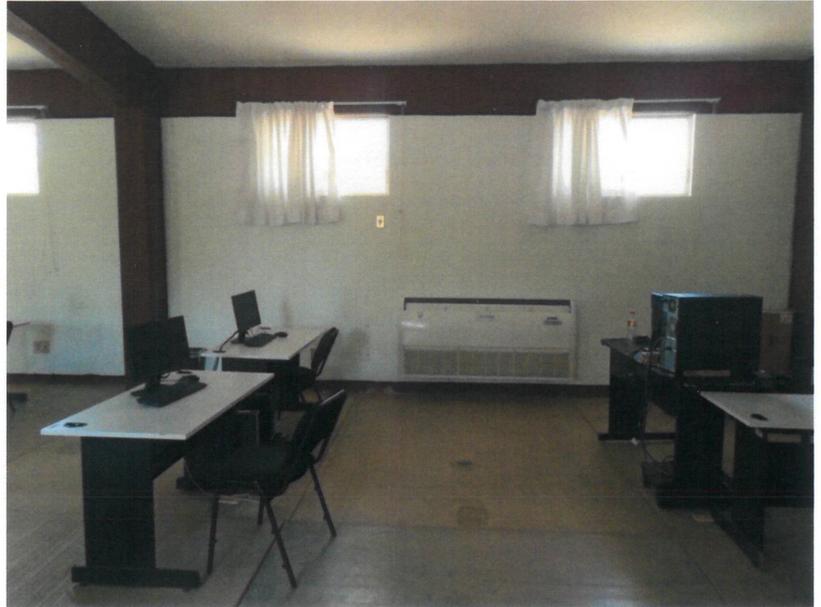
Imagen.01

En la imagen se observa el lugar donde se instalará el evaporador del clima de 5 toneladas en sala de cómputo I, porque el que se encuentra instalado presenta fallas por corto circuito en bornes de conexión en las terminales del compresor.

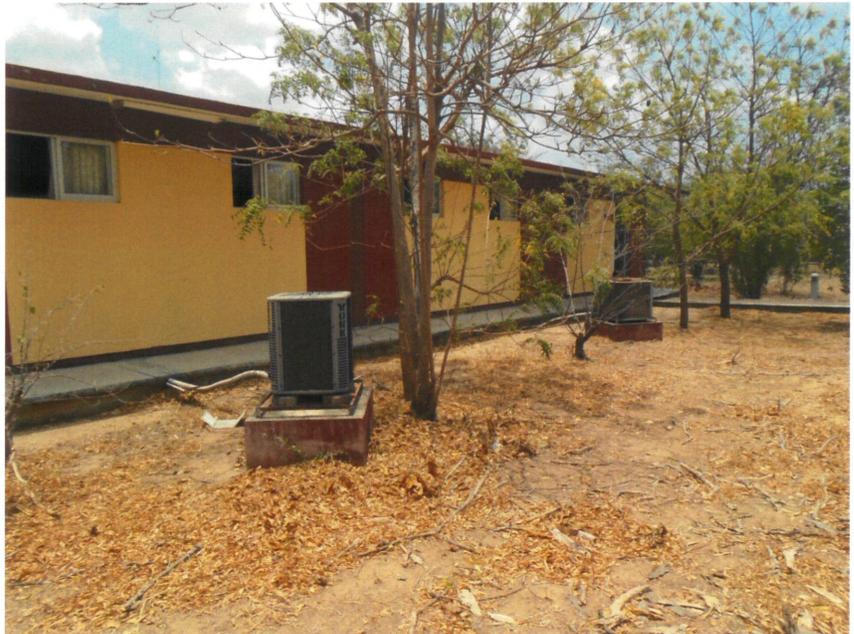
Imagen.02

En la imagen se observa el lugar donde se instalará el condensador del clima de 5 toneladas en sala de cómputo I, porque el que se encuentra instalado presenta fallas por corto circuito en bornes de conexión en las terminales del compresor.
