RESTAURACIÓN DEL TEMPLO DE NUESTRA SEÑORA DE LAS NIEVES, OAXACA

Memoria de los Trabajos de intervención 2011.

Departamento de Estudios Históricos e Investigaciones - INPAC

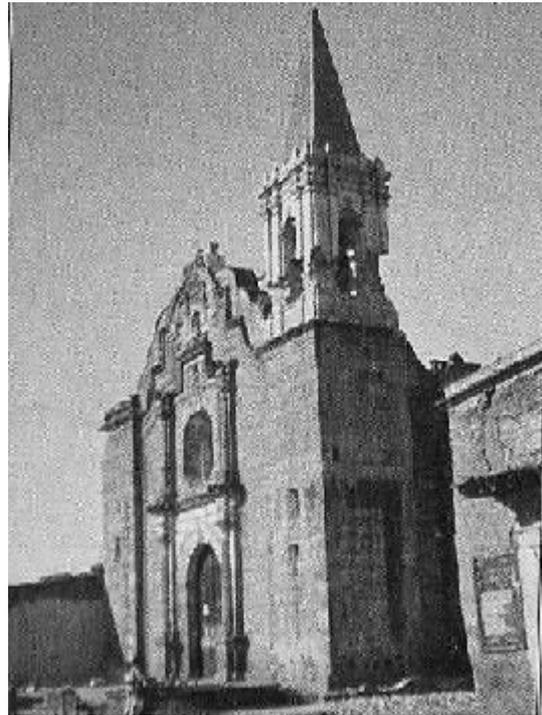
Afectaciones del inmueble después del sismo de 1931 / Noé Amaro

Entre las últimas catástrofes que más han afectado a este edificio, destacan los estragos ocasionados por el sismo de enero de 1931, el cual devastó en gran medida y de manera generalizada a la ciudad de Oaxaca. Con este acontecimiento la parte más afectada fue el área de campanarios, esbeltamente edificados hasta entonces, según se muestra en los archivos de aquella época.

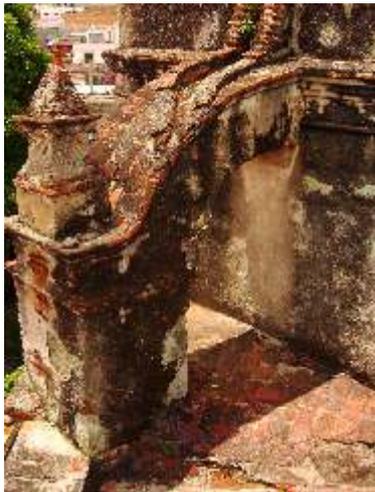
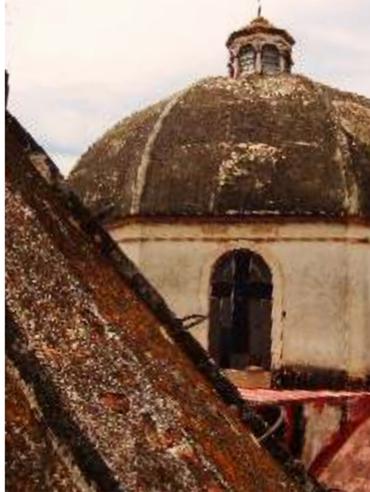
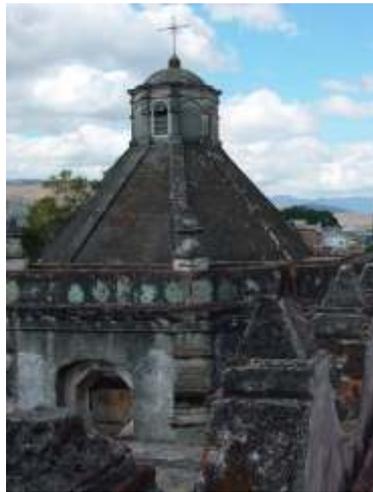
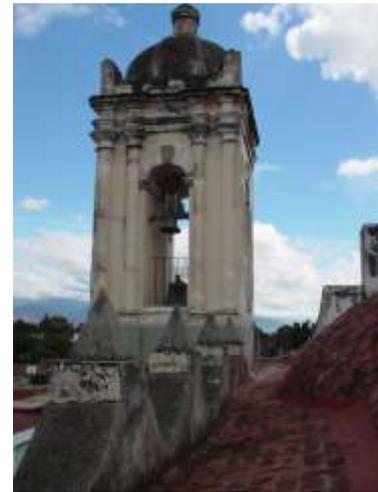
Desprendimientos de aplanados, presencia de musgos, hongos y líquenes en exterior / Archivo INPAC

Los trabajos iniciales consistieron en eliminar cada uno de los agentes que aceleran o son causantes del deterioro de los materiales que conforman la fábrica del edificio, como lo son hongos, musgos, líquenes y suciedad en general.

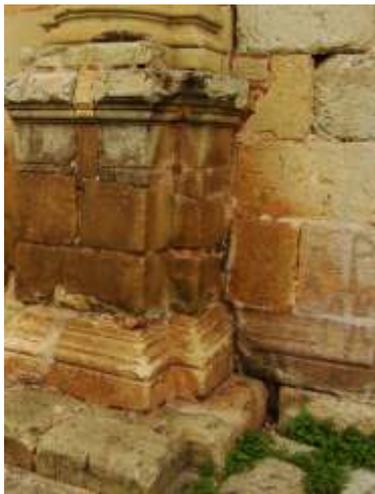
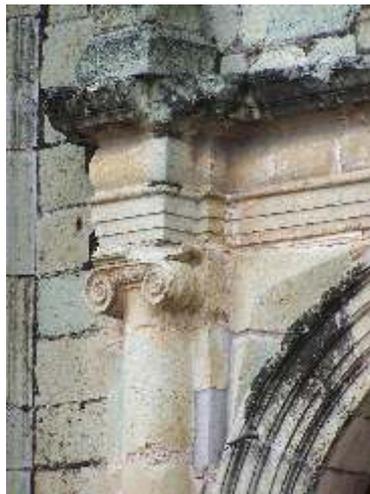
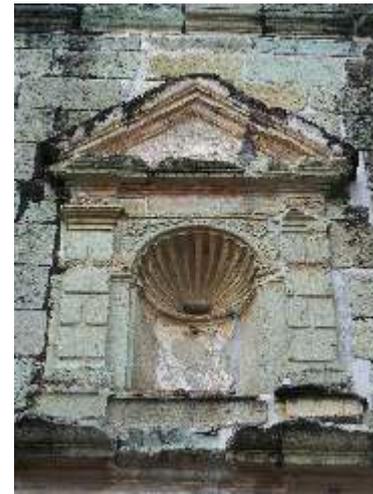
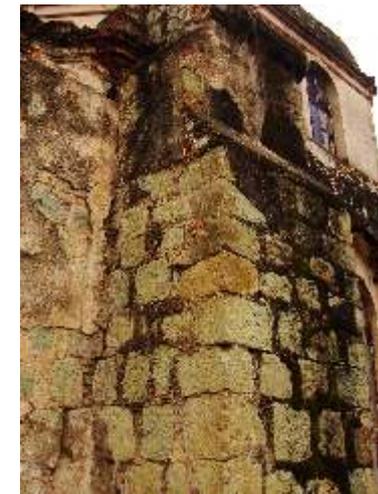
Desportillamientos, exfoliaciones y disgregación en elementos de cantera / Archivo INPAC

- *En los muros exteriores se podía percibir, antes de la intervención, todo un catálogo de deterioros debido a la falta de protección sobre los paramentos, basta observar las profundas oquedades en las juntas y la disgregación y exfoliación de la superficie de los elementos de cantera.*

elementos de contrafuertes, cornisas, cubierta y atrio. Para llevar a cabo estos trabajos se realizó el proceso de la liberación por medios manuales, para posteriormente atacar la raíz mediante herbicidas que no dañaran la piedra ni las juntas de cal-arena. Al final de esta tarea se llevaron a cabo inyecciones parciales de cal para consolidar las juntas afectadas.

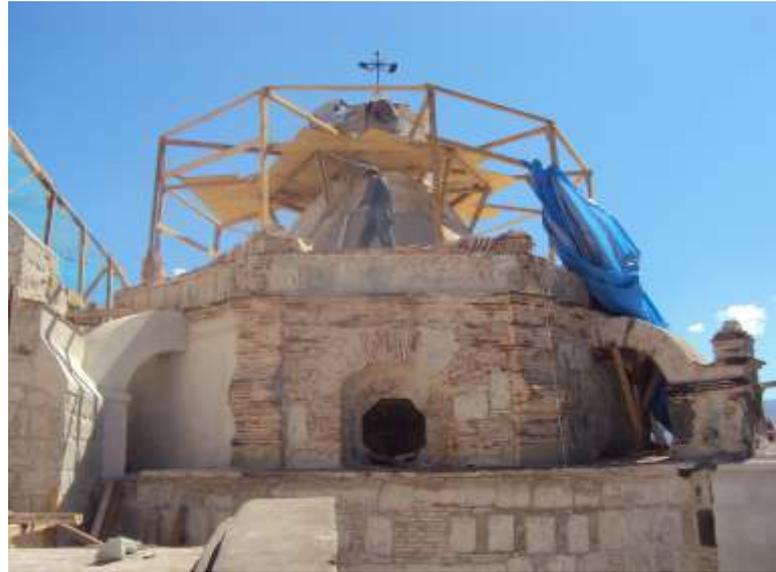
Hablando del sistema de cubiertas, éstas habían sido anteriormente impermeabilizadas con materiales incompatibles, sin detener por completo la filtración de aguas pluviales al interior del inmueble, provocando el desprendimiento de aplanados y pintura en el intradós de la nave.

Es por ello que en esta etapa se atendió de manera emergente el extradós de cubierta, mediante el retiro de enladrillados y rellenos en mal estado, con el fin de consolidar las juntas en la plementería que forma parte de la estructura de cubierta y con ello atender las grietas y fisuras que se evidenciaron al realizar la liberación del material de relleno. Una vez realizados estos trabajos se integraron nuevamente rellenos aligerados en el área de los riñones, adicionando impermeabilizante integral a los morteros. La capa final de enladrillado se asentó con mortero de cal-arena uniformizando la superficie para evitar posibles encharcamientos y encauzar de manera adecuada las aguas pluviales. Así mismo se consolidaron las grietas y fisuras existentes sobre la cúpula del crucero y sobre las bóvedas de tabique mediante la inyección de morteros de cal y el amarre de las mismas con piezas de tabique.

Consolidación de juntas con mortero cal-arena en cubierta de capilla anexa / Archivo INPAC

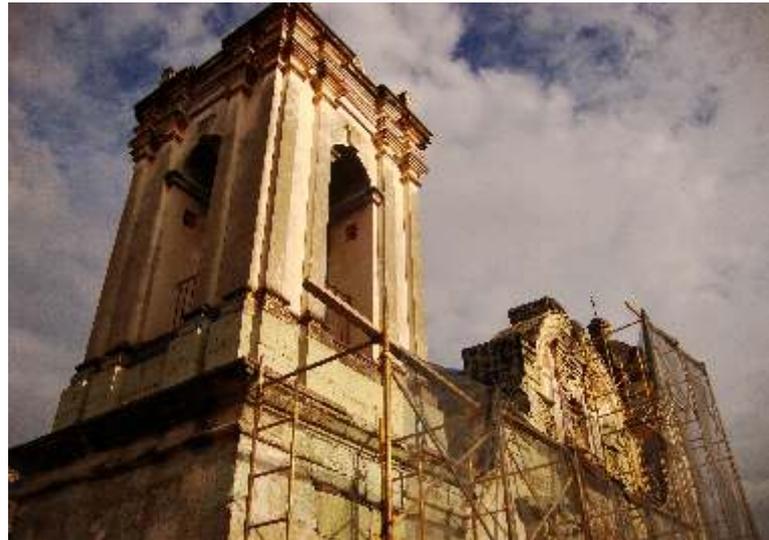
En cuanto a las características de los muros en fachada principal oriente y fachada norte, es importante mencionar que antes de la intervención, su parte externa se encontraba sin protección alguna, sin capas de aplanado o enlucido que la protegiese de los efectos medioambientales. Los sillares y sillarejos de cantera con la que se encuentra construido el inmueble, presentaban una superficie porosa y absorbente, que resultaba vulnerable ante los deterioros causados por los efectos climáticos. Esto había ocasionado problemas físicos y químicos en la superficie de la piedra, que favorecen a la erosión, exfoliación e incluso la pérdida total y parcial de sillares y molduras de cantera.

Trabajos de intervención en fachada principal / Archivo INPAC

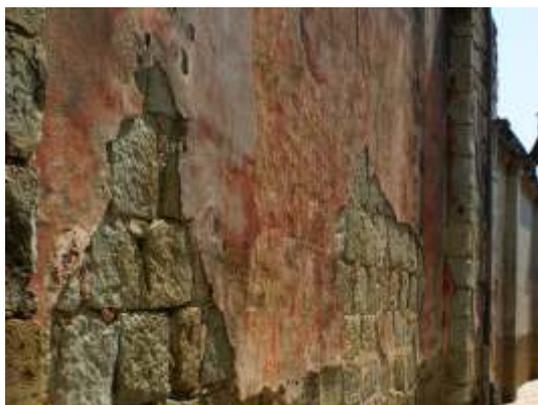
Es de destacarse que tanto en las fachadas, como en los diferentes elementos ornamentales, se encontraron vestigios de aplanados sobre los muros de cantera, el cual se ha deteriorado por la pérdida de capacidad de adherencia al muro y por el inminente

Presencia de vestigios de aplanados en muros de fachada Sur / Archivo INPAC

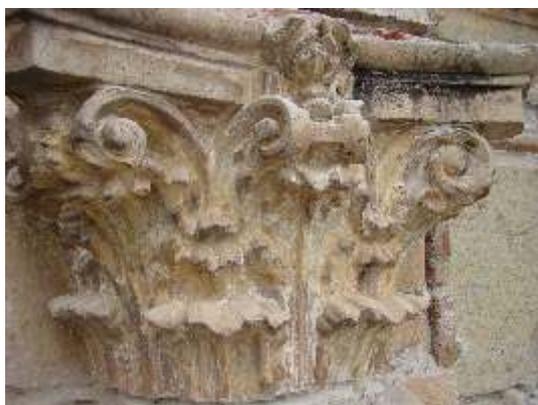
gran cantidad de vestigios cromáticos sobre aplanados o enlucidos, en diferentes tonalidades: azul añil, blanco de España, rojo óxido y tonos pajizos, todos ellos ya casi a punto de extinción. Por lo tanto se puede deducir que este inmueble, en alguna etapa de su existencia, se encontró tanto aplanado y pintado en tonos vivos que sin duda le daban gran presencia y gallardía en la Ciudad.

Vestigios de enlucido y pintura a la cal en elementos de cantera en portada / Archivo INPAC

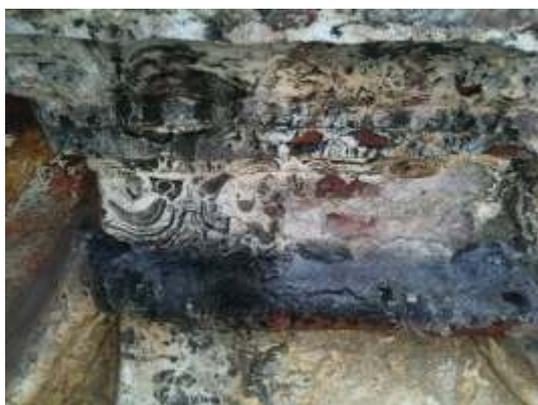
Vestigios de pintura mural en pretilos / Archivo INPAC
