La Gaceta

No. **32**

RESTAURACIÓN DEL TEMPLO DE SANTA MARÍA DEL EXMARQUESADO, OAXACA.

RESTAURACIÓN DEL ARTESONADO DE LA CATEDRAL DE HUAUTLA DE JIMÉNEZ, OAXACA.

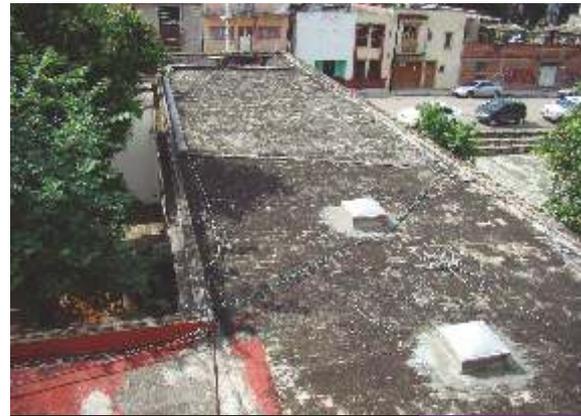
Deterioros que presentaba la cubierta del curato antes de la intervención

Los deterioros se encontraron principalmente en el extradós de la cubierta, la cual había sido afectada por el inminente intemperismo al que está sobreexpuesto, esto aunado al paso del tiempo sin intervención alguna, lo cual generaba filtración de aguas pluviales y acumulación de humedad en el interior del edificio, provocando además desprendimientos de aplanados y de pintura vinílica en el intradós de la cubierta, dañando claramente el material de fábrica.

erradicación de flora nociva en extradós de cubierta, así como la sustitución total de enladrillados, entortado y rellenos. Para esto se consolidaron cada una de las grietas que se descubrieron al realizar los trabajos de liberación y se sustituyeron aquellas piezas que habían perdido su capacidad de carga o que se encontraban en mal estado de conservación.

Se colocaron además, rellenos aligerados en el área de riñones y se integraron al final enladrillados de ladrillo media tabla, colocados en petatillo y siguiendo la forma de las bóvedas y cúpulas del inmueble, con una capa de impermeabilizante hidrofugante.

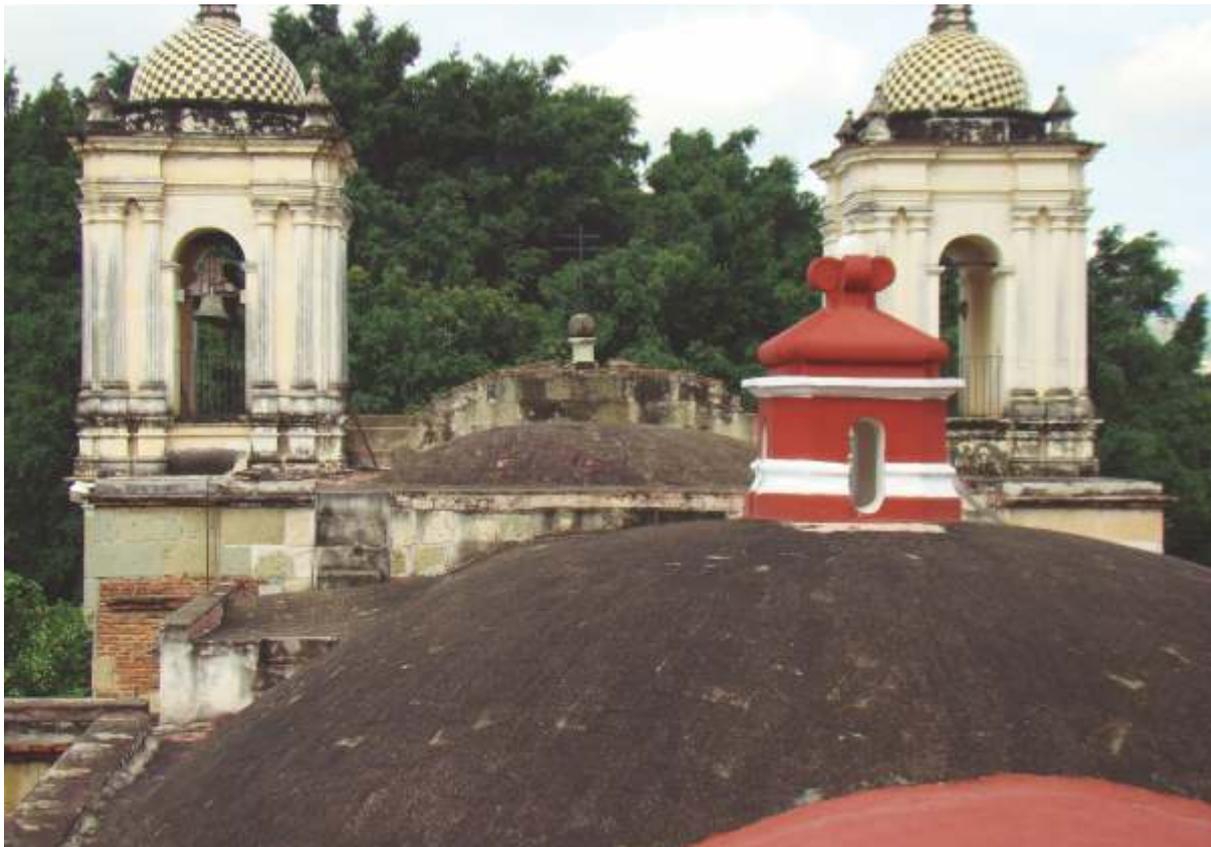
Deterioros que presentaba la cubierta del Templo antes de la intervención

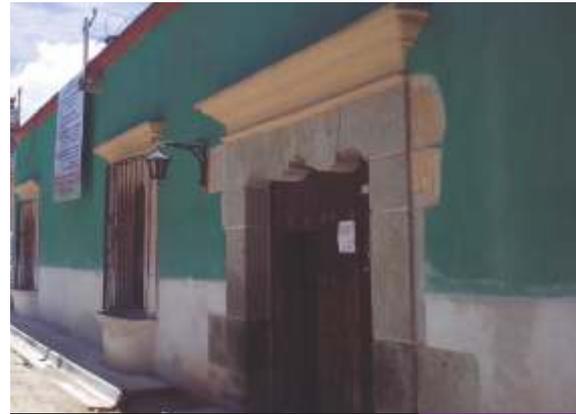
En el área del curato y sacristía, se realizaron trabajos enfocados a contrarrestar cada uno de los deterioros que aquejaban tanto a muros, pisos y cubiertas. Dentro de los deterioros en muros se tenía principalmente humedad por ascenso, lo cual provocaba a su vez el desprendimiento de aplanados y por ende de pintura tanto al interior como por el exterior. Por lo tanto se llevó cabo una intervención integral, contemplando desde la intervención de la cubierta, sustituyendo rellenos y enladrillados; además de la consolidación de grietas y sustitución de aplanados en mal estado en muros, así mismo se realizó la sustitución de pisos, y la integración de pintura vinílica en muros al interior.

Acceso al curato antes de la intervención. ARCHIVO INPAC

Los trabajos de intervención consistieron en integrar aplanados a base de cal y arena para permitir

la transpiración de toda la humedad acumulada por años. Además se consolidaron algunas grietas que se manifestaron al liberar los aplanados, integrando al final una capa de pintura en tonalidades según la paleta de colores autorizada por la Dirección General del Centro Histórico y el Instituto Nacional de Antropología e Historia.

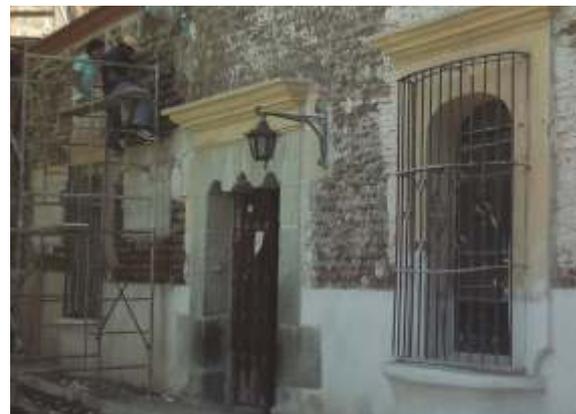
Acceso al curato durante la intervención. ARCHIVO INPAC

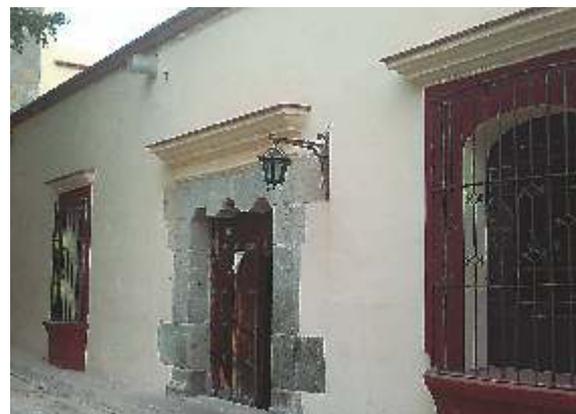
Acceso al curato después de la intervención. ARCHIVO INPAC

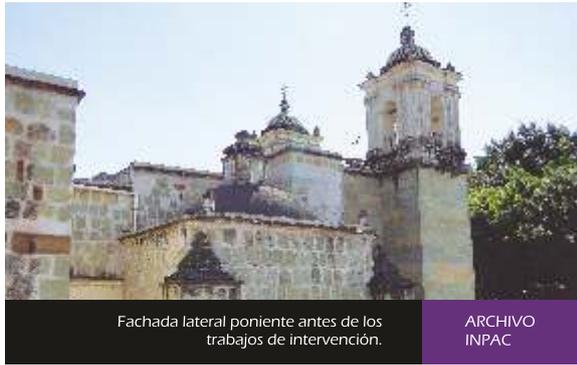
Fachada lateral poniente antes de los trabajos de intervención.

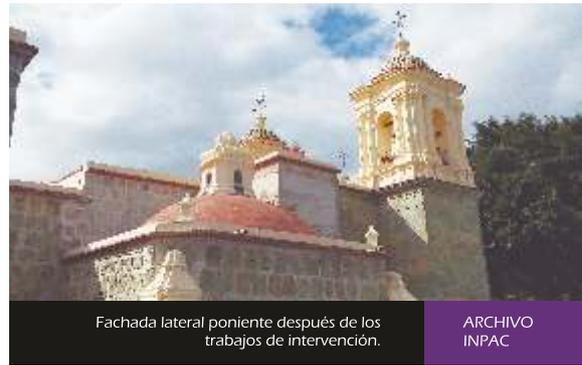
Fachada lateral poniente después de los trabajos de intervención.

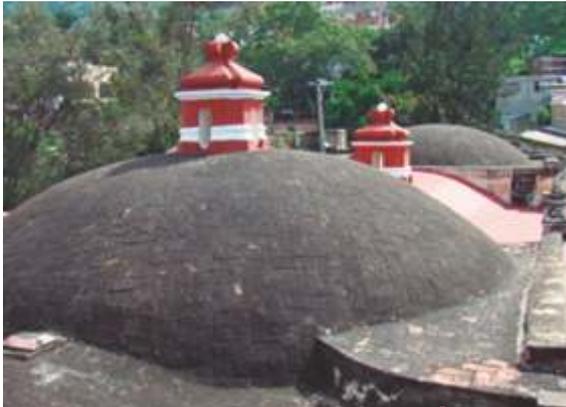
Cubierta del templo, antes de la intervención.

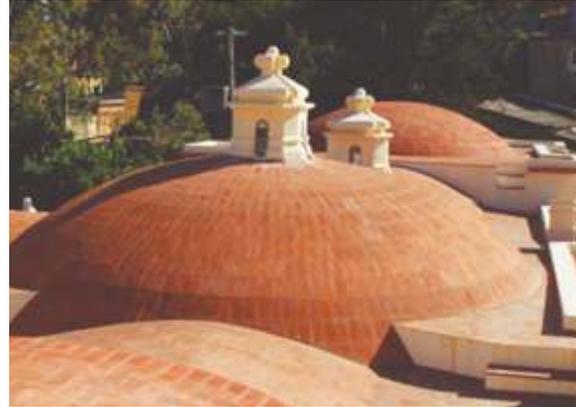
Cubierta del templo, después de la intervención.

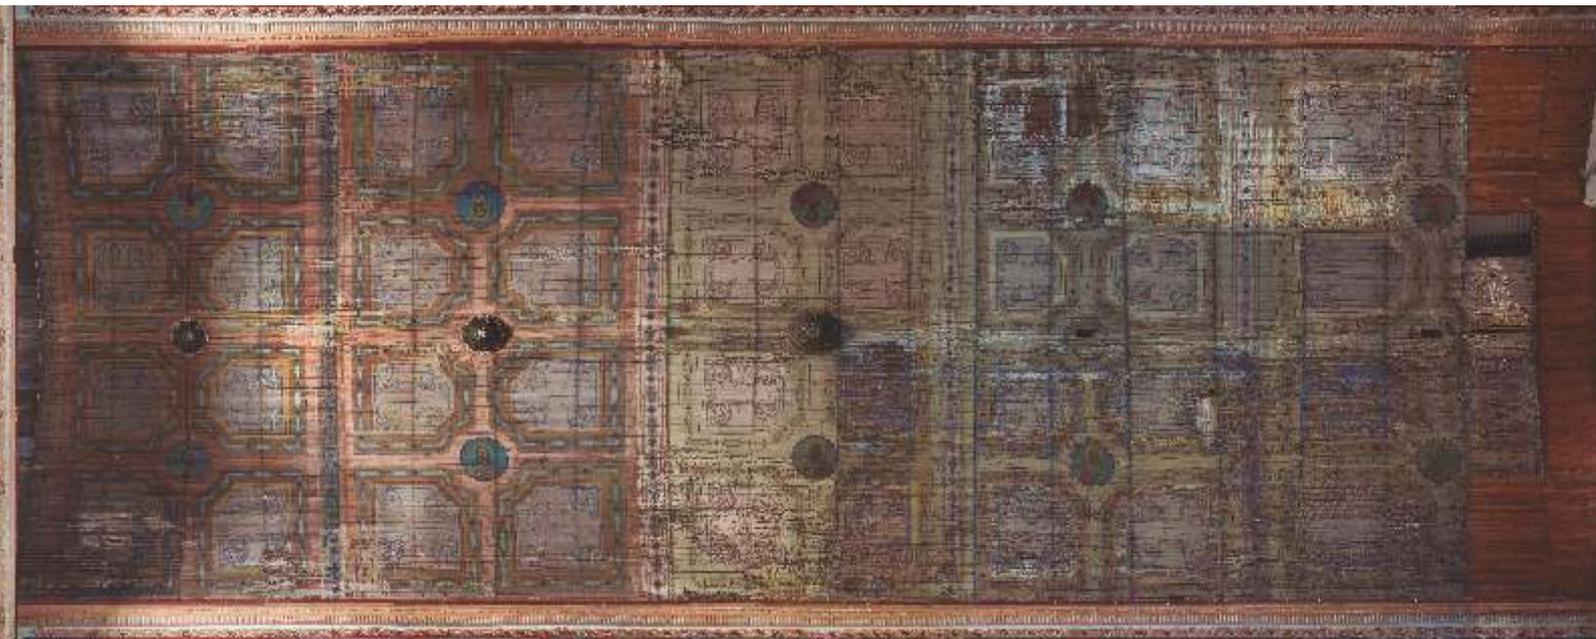
Anverso del artesonado antes del proceso.

más pequeñas, esta división también puede verse por el reverso, dadas las condiciones de conservación de cada área, ya que la madera tiene diferente grado en su deterioro.

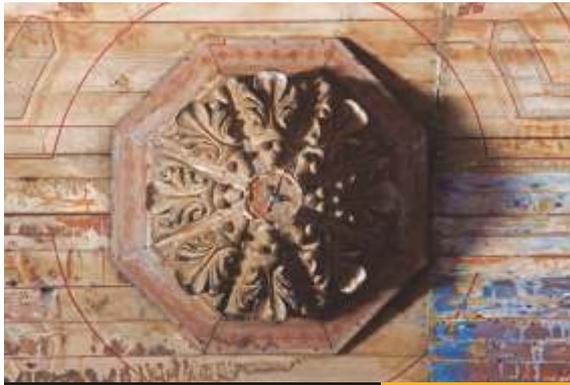
En el centro de estos rosetones parecía haber otro elemento tallado, sin embargo éste se ha perdido debido a su deterioro.

Detalle de rosetón tallado.
Antes de proceso

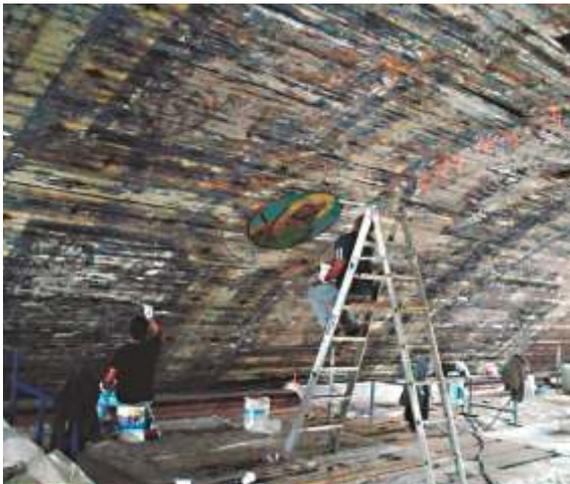
Consolidación y resane de las galerías

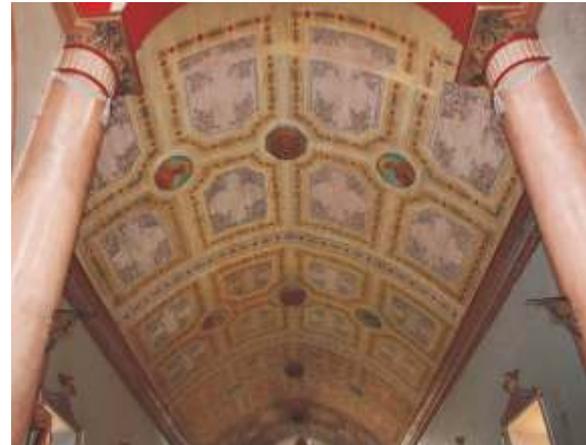
Consolidación y resane de las galerías

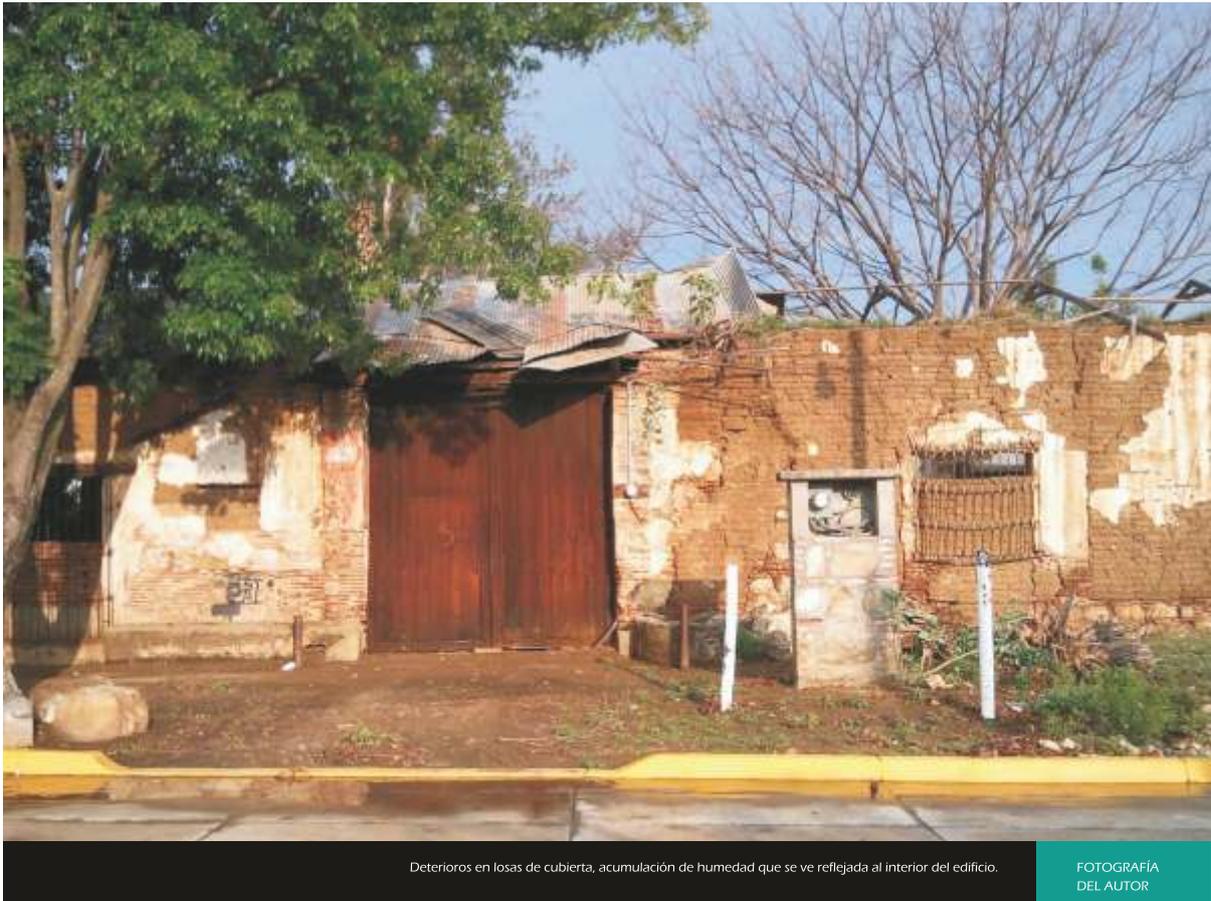
Deterioros en losas de cubierta, acumulación de humedad que se ve reflejada al interior del edificio.

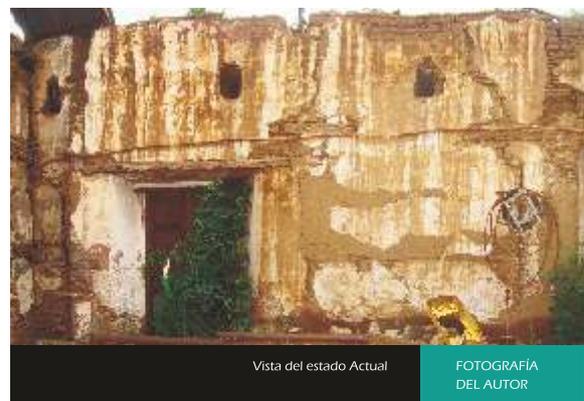
Dentro de las principales afectaciones que tiene el edificio, encontramos la falta de aplanados en interior y exterior en muros constituidos mediante piezas de adobe, lo cual deja expuesto totalmente el material base, haciendo que este sea deleznable y sufra una exfoliación progresiva; aunado a lo anterior, se hacen evidentes algunas grietas y fracturas en muros, originadas principalmente por los movimientos sísmicos constantes de la zona, los cuales se intensifican por la falta de cubierta, generando que los muros se comporten de manera independiente y aparezcan fracturas y grietas múltiples en diferentes puntos.

Otras afectaciones son la proliferación de flora y fauna nociva, así como la presencia de hongos musgos y líquenes, principalmente sobre la corona de los muros, remates de contrafuertes y recovecos de los espacios, debido a la intemperización de estas superficies, concentrándose la humedad en estas

Vista del estado Actual
