## REGISTRO DE DETERIOROS

## PROYECTO: TEMPLO DE SAN MATIAS JALATLACO

PLANO:  
CUBIERTAS  
(FABRICAS Y DETERIOROS)

MARZO 2004

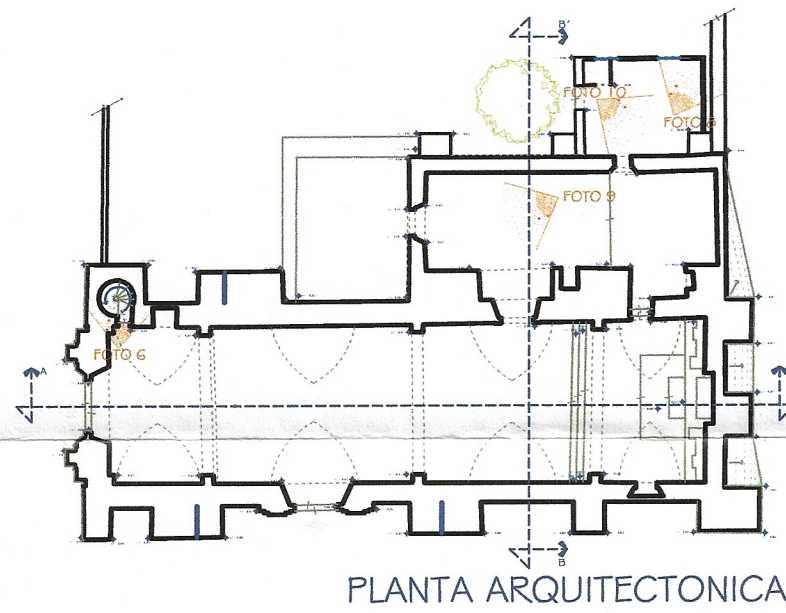
FOTO 1  
IMPERMEABILIZANTE DE CARTON Y EMULSION ASFALTICO EN EXTRADOS  
BOVEDA DE CAÑON CORRIDO.

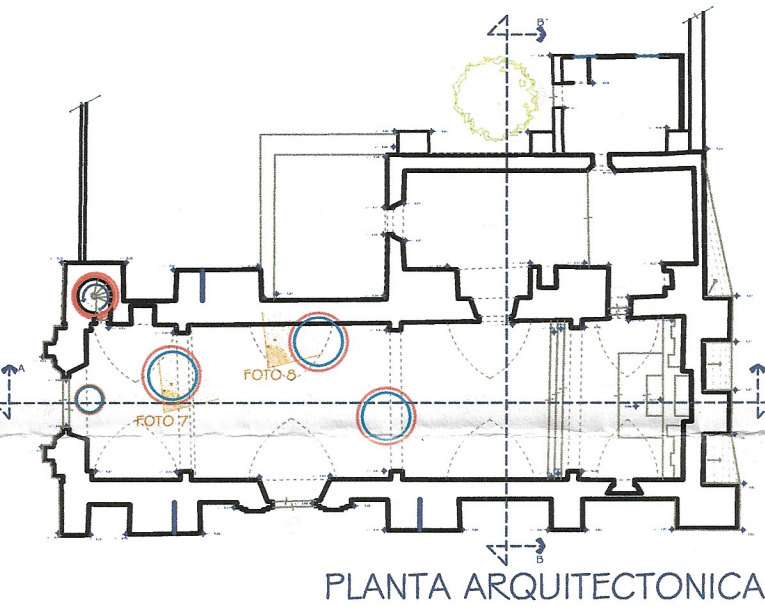
FOTO 1

ACUMULACIÓN DE HUMEDAD EN EXTRADOS DE BOVEDA.  
PRESENCIA DE INSTALACIÓN ELÉCTRICA INADECUADA.
