**PROYECTO:**  
**RESTAURACIÓN DE LAS FACHADAS NORTE Y SUR DE LA CATEDRAL DE OAXACA**

PLANO:  
 DETERIOROS FACHADA NORTE

DET 01

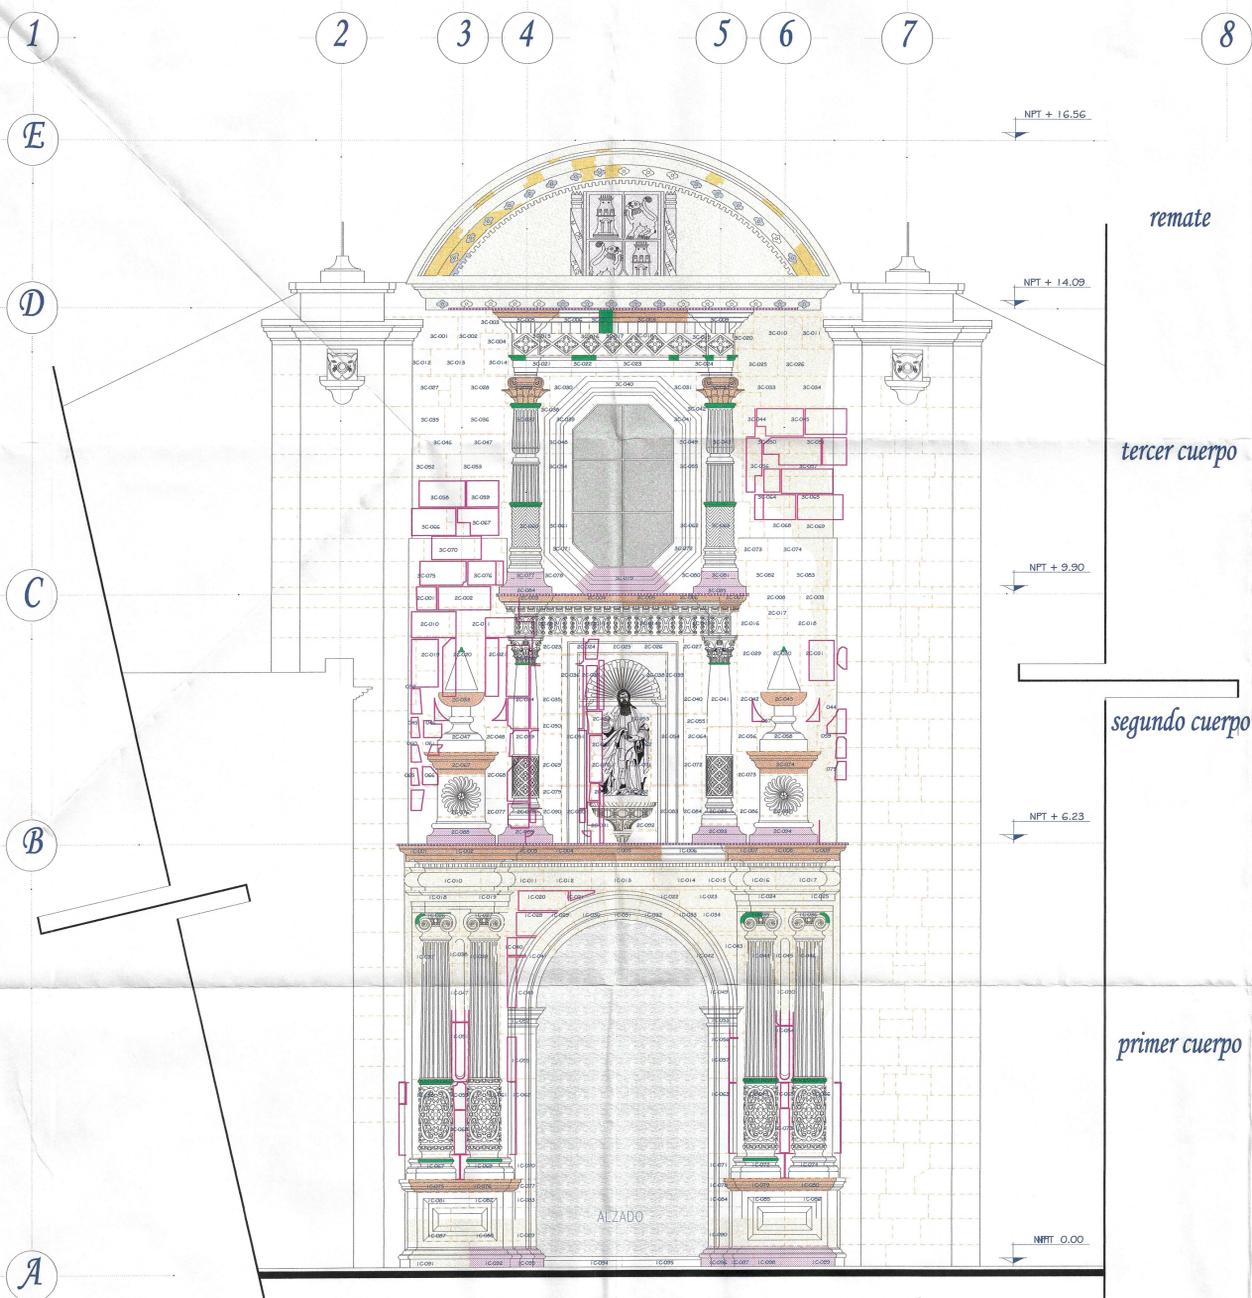
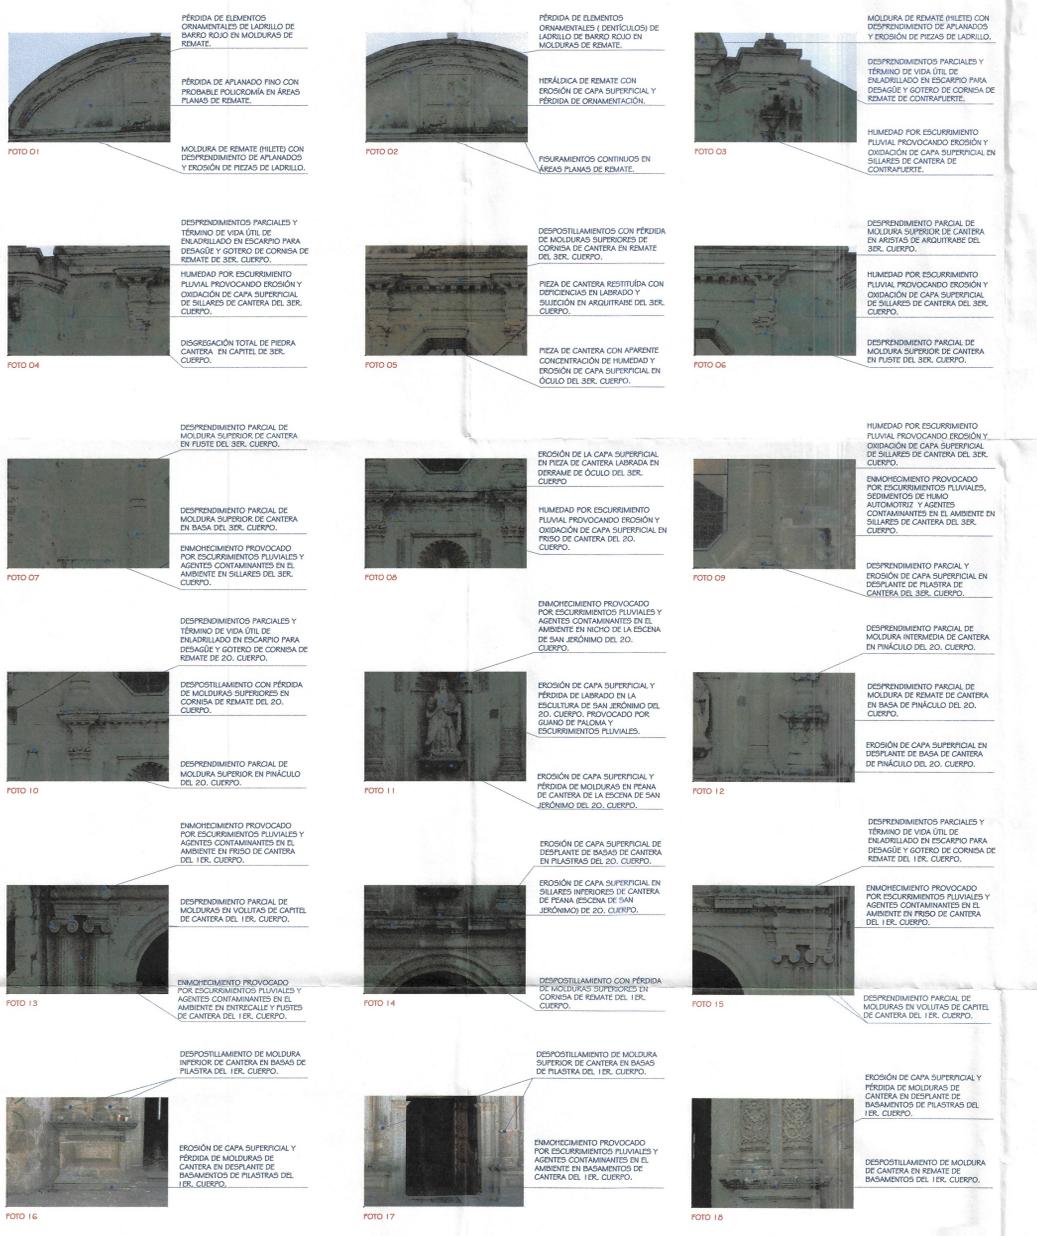
- DETERIOROS:**
- ◆ ELEMENTOS LABRADOS DE PIEDRA CANTERA CON EFOLIACIÓN Y PÉRDIDA DE MOLDURAS DE LA CAPA SUPERFICIAL, PROVOCADO POR CONCENTRACIÓN DE HUMEDADES, MULTITERRAS, INTemperismo, PÉRDIDA DE PUNTEADO, HIERROLES.

- ◆ DESPOSTALAMIENTOS MENORES CON PÉRDIDA PARCIAL DE ORNAMENTACIÓN LABRADA DE CANTERA PROVOCADA POR FRAGMENTACIÓN DE LA PIEDRA, MOVIMIENTOS SÍSMICOS O COLISIONES CON PIEZAS DESPRENDIDAS DE LA PORTADA.

- ◆ ESCULTURAS DE PIEDRA CANTERA CON EFOLIACIÓN DE CAPA SUPERFICIAL Y PÉRDIDA DE ORNAMENTACIÓN PROVOCADA POR INTemperismo, CONCENTRACIÓN DE HUMEDADES, HIERROLES, GUANO DE PALOMA Y FALTA DE MANTENIMIENTO.

- ◆ DESPOSTALAMIENTOS MAYORES POR DISREGAGACIÓN O ESTALLAMIENTO TOTAL DE PIEZA DE CANTERA LABRADA, PROVOCADA POR TÉRMINO DE VIDA ÚTIL DEL MATERIAL BASE, INTemperismo, MOVIMIENTOS SÍSMICOS O COLISIONES CON PIEZAS DESPRENDIDAS DE LA PORTADA.

- ◆ ENADRILLADO DE BARRIO EN ESCARPIOS PARA DESAGÜE Y GOTERO CON PÉRDIDA PARCIAL DE ELEMENTOS PROVOCADO POR TÉRMINO DE VIDA ÚTIL DEL MATERIAL BASE, CONCENTRACIÓN DE HUMEDADES, INTemperismo, MOVIMIENTOS SÍSMICOS Y FALTA DE MANTENIMIENTO.

- ◆ PÉRDIDA DE AFILADO FINAL ORIGINAL CON PROBABLE POLICROMÍA PROVOCADO POR INTemperismo, TÉRMINO DE VIDA ÚTIL DEL MATERIAL BASE Y MOVIMIENTOS SÍSMICOS.

- ◆ PÉRDIDA DE ELEMENTOS ORNAMENTALES DE LADRILLO DE BARRIO, PROVOCADO POR DESPRENDIMIENTOS, EROSIÓN POR INTemperismo Y TÉRMINO DE VIDA ÚTIL DEL MATERIAL BASE.

- ◆ MOLDURAS DE LADRILLO DE BARRIO EROSIONADAS O CON DESPRENDIMIENTO PARCIAL DE PIEZAS, PROVOCADO POR CONCENTRACIÓN DE HUMEDADES Y TÉRMINO DE VIDA ÚTIL DEL MATERIAL BASE.

- ◆ ENHUECACIONES, SEDIMENTOS DE HOLLÍN, OXIDACIÓN DE PIEDRA Y MANCHAS POR ELEMENTOS CONTAMINANTES EN EL AMBIENTE Y CONCENTRACIÓN DE HUMEDADES PROVOCANDO EROSIÓN Y ESTALLAMIENTO DE CAPA SUPERFICIAL DE PIEDRA.
