COPEA
COMISION DEL PATRIMONIO EDIFICADO

PLANO: **DIAGNOSTICO**
PRIMER CUERPO CUADRANTE "A"

CLAVE: **D1-01**

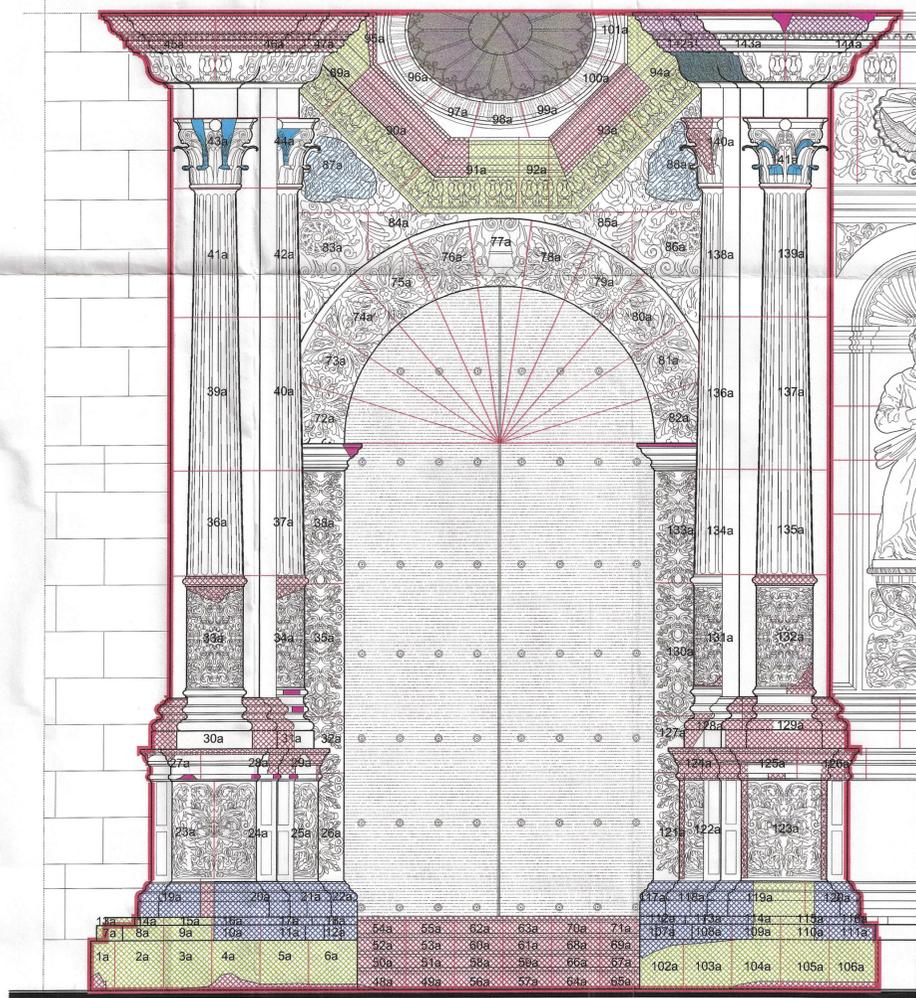
CUADRANTE "a"

CUADRO DE PIEZAS EN ESTADO DELEZABLE SEGUN SIMBOLOGIA ADYACENTE PRIMER CUERPO CUADRANTE (a)

- A** Sillar en estado polvorientado y exfoliación por interpenetración y concentración de agua.
- B** Maceraciones labradas en piedra "Verde Oaxaca", que por efectos del intemperismo, el polvo, el guano de paloma y la contaminación ambiental se encuentra en grave estado de delezabilidad.

- C** Relieves de piedra de cantera "Verde Oaxaca", el cual por efectos del intemperismo, el polvo, el guano de paloma y la contaminación ambiental se encuentra en grave estado de delezabilidad, así como elementos faltantes en ellos.

- D** Emplastes estériles hechos a base de argamasa sobre ornamentos de cemento-arena, inadecuados y perjudiciales por la acción degradante por dureza que el cemento produce en la cantera.

- E** Desportillamientos mayores y piezas faltantes por establecimiento e interpenetración por efectos de elementos partícipes de elementos labrados en cantera "Verde Oaxaca".

- F** Desportillamientos en la ornamentación labrada en cantera "Verde Oaxaca" en los fustes de los entablamentos.
- G** Desportillamientos en la ornamentación labrada en cantera "Verde Oaxaca" que empuja los relieves de las escenas en el segundo cuerpo y tercer cuerpo.

- H** Aristas desportilladas en los capiteles labrados en cantera "Verde Oaxaca" de las columnas del primer, segundo y tercer cuerpo.
- I** Molduras desportilladas a todo lo largo de la arquivada de cantera "Verde Oaxaca".

- J** Concentración de musgos y hongos producidos por la humedad del agua de la lluvia.
- K** Estatuas labradas en cantera "Verde Oaxaca" colocadas en la cresta de remate del cuarto cuerpo, que por efectos del intemperismo, el polvo, el guano de paloma y la contaminación ambiental se encuentra en grave estado de delezabilidad y con elementos faltantes; las estatuas representan las tres virtudes teológicas, la fe, la esperanza y la caridad.

- L** Remedios exóclitos hechos a base de argamasa de cemento-arena, inadecuados y perjudiciales por la acción degradante por dureza que el cemento produce en la cantera.

- M** Fragmentos desprendidos de elementos labrados en cantera "Verde Oaxaca", que por acción del efecto de histéresis, producido por la penetración del agua de lluvia, intemperismo o contaminación ambiental.

- N** Establecimiento de la película superficial en forma de exfoliación, de granulosidad o pérdida de pulimento en elementos labrados en cantera "Verde Oaxaca".

- O** Juntas abiertas y/o fracturadas que permiten la penetración de humedad y contaminantes que aceleran el proceso de degradación de la cantera.

Nota: Todos los elementos de cantera se encuentran afectados por la acción de histéresis e intemperismo.
