CUADRANTE "b"

PLANO: DIAGNOSTICO
PRIMER CUERPO CUADRANTE "b"

CLAVE:
D2-02

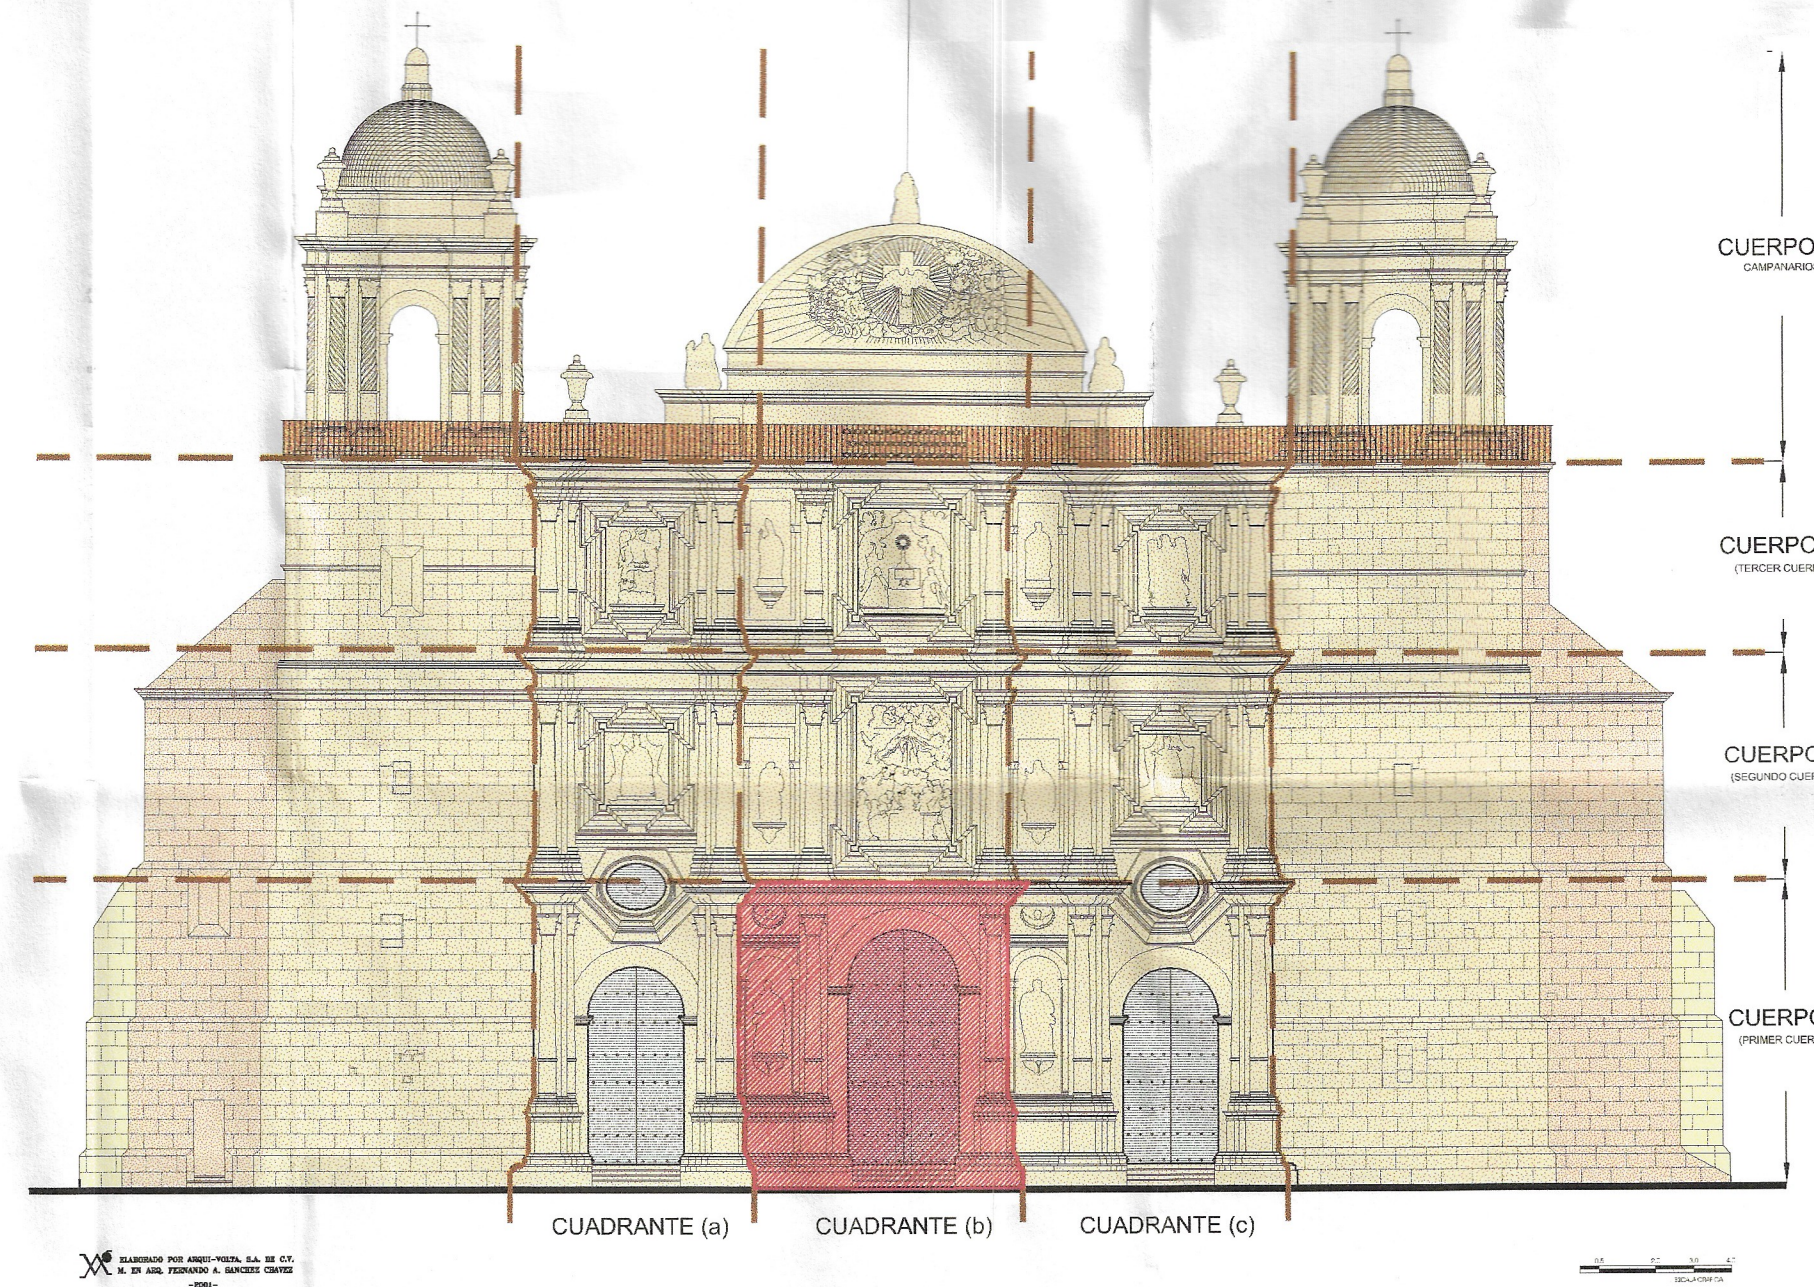
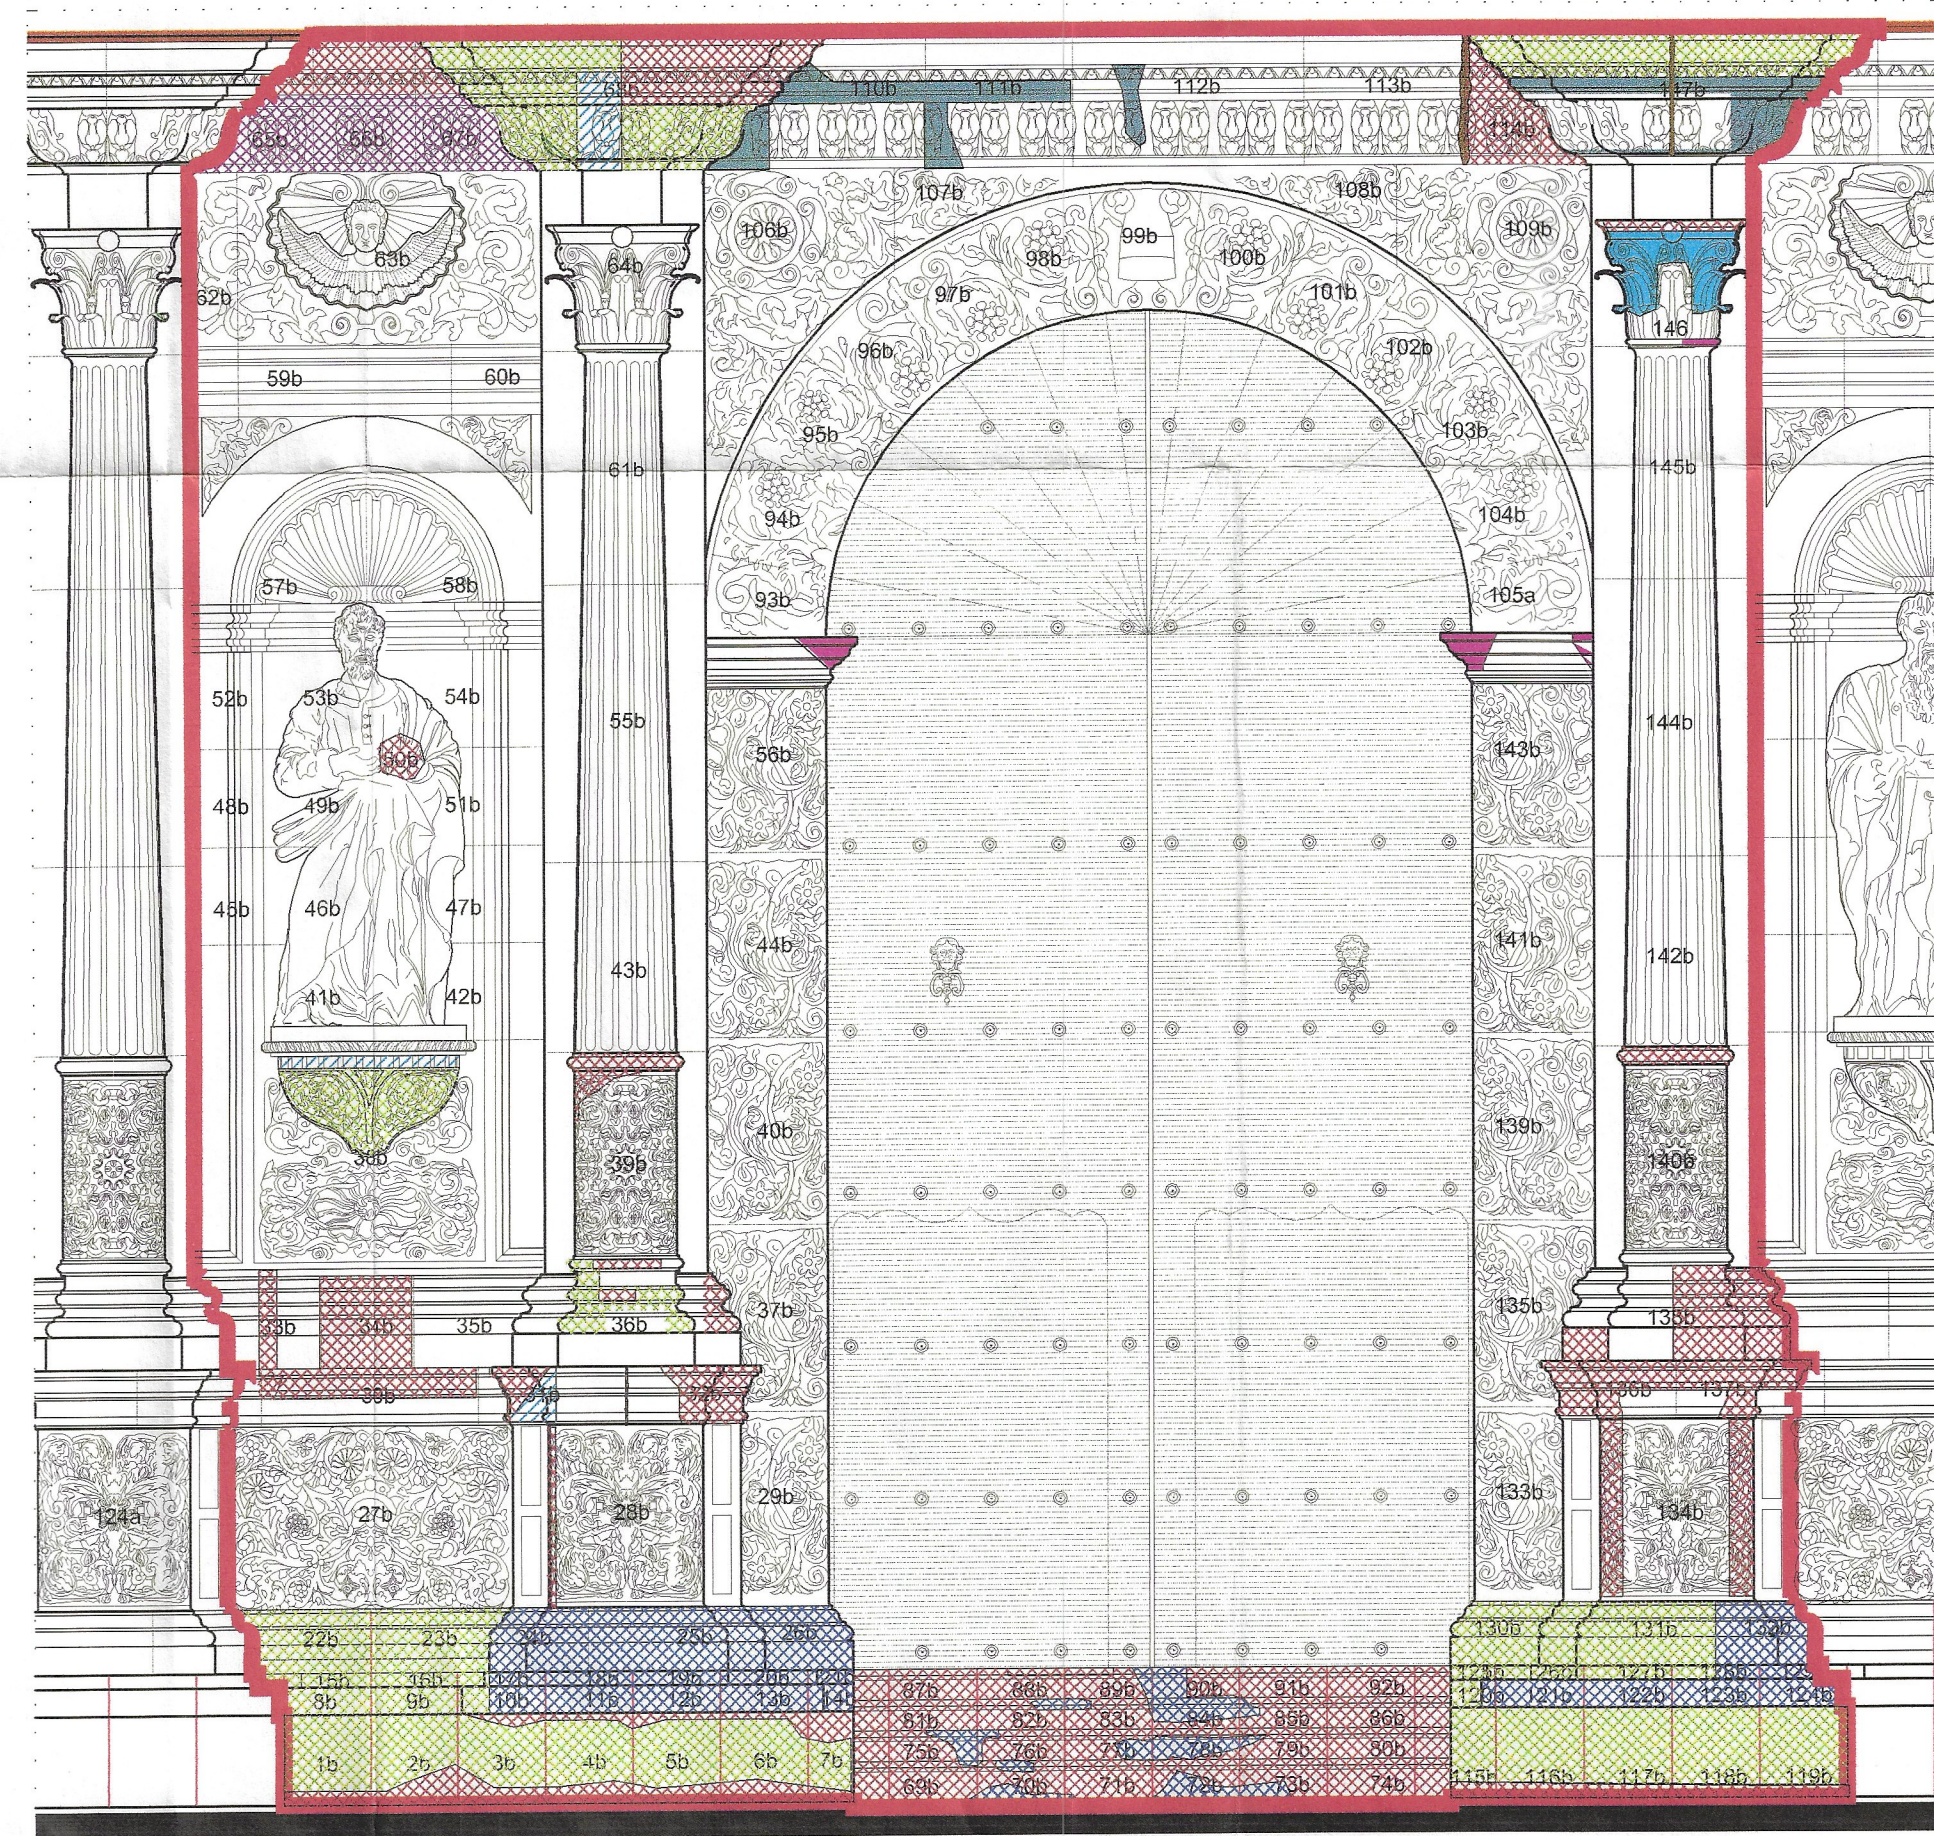
- Sillar en estado polvarento y exfoliación por intemperización y concentración de agua.
- Macerones labrados en piedra "Verde Oaxaca", que por efectos del intemperismo, el polvo, el guano de paloma y la contaminación ambiental se encuentran en grave estado de deterioración.

- Relieves de piedra de cantera "Verde Oaxaca", el cual por efectos del intemperismo, el polvo, el guano de paloma y la contaminación ambiental se encuentran en grave estado de deterioración, así como elementos foliáceos en ellos.

- Emplastes existentes hechos a base de argamasa sobre ornamentos de cemento-arena, inadecuados y perjudiciales por la acción degradante por dureza que el cemento produce en la cantera.

- Desperillamientos mayores y/o piezas faltantes por estallamiento e intemperización por efectos de elementos parásitos de elementos labrados en cantera "Verde Oaxaca".

- Desperillamientos en la ornamentación labrada en cantera "Verde Oaxaca" en los frisos de los entablamientos.
- Desperillamientos en la ornamentación labrada en cantera "Verde Oaxaca" que enmarca los relieves de las escenas en el segundo cuerpo y tercer cuerpo.

- Andas desperilladas en los capiteles labrados en cantera "Verde Oaxaca", de las columnas del primer, segundo y tercer cuerpo.
- Molduras desperilladas a todo lo largo de la arquivada de cantera "Verde Oaxaca".

- Concentración de musgos y hongos producidos por la humedad del agua de la lluvia.
- Estatuas labradas en cantera "Verde Oaxaca" colocadas en la cresta de remate del cuarto cuerpo, que por efectos del intemperismo, el polvo, el guano de paloma y la contaminación ambiental se encuentran en grave estado de deterioración y con elementos faltantes; las estatuas representan las tres virtudes teológicas, la fe, la esperanza y la caridad.

- Remoldados existentes hechos a base de argamasa de cemento-arena, inadecuados y perjudiciales por la acción degradante por dureza que el cemento produce en la cantera.

- Fragments desperillados de elementos labrados en cantera "Verde Oaxaca", que por acción del efecto de hidrólisis, producido por la penetración del agua de lluvia, intemperismo o contaminación ambiental.

- Estallamiento de la película superficial en forma de exfoliación, de granularidad o pérdida de pulimento en elementos labrados en cantera "Verde Oaxaca".

- Junta abierta y/o fracturada que permiten la penetración de humedad y contaminantes que aceleran el proceso de deterioro.

Nota: Todos los elementos de cantera se encuentran afectados por la acción de hidrólisis e intemperismo.
