PROYECTO : INTERVENCIÓN DEL JARDÍN CONZATTI

PLANO : DETERIOROS

MAYO / 2006

CLAVE  
**DET 01**  
1/1

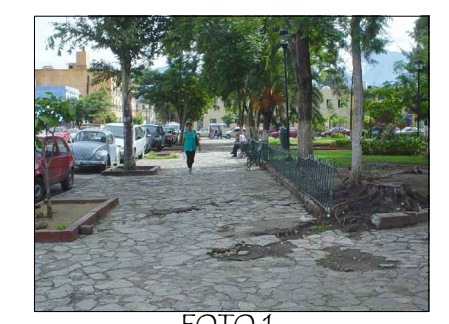
FOTO 1  
DETERIOROS EN GUARNICION DE JARDINERAS QUE PRESENTAN FRACTURAS, DISGREGACIONES Y DESPRENDIMIENTO DE PINTURA VINILICA.

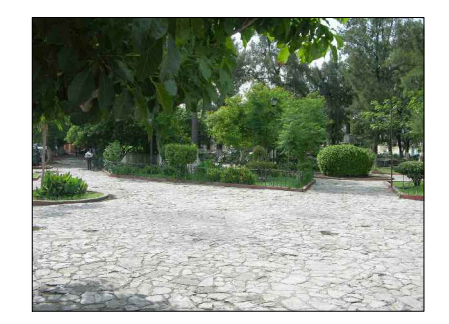
FOTO 2  
DETERIOROS EN PISO DE PIEDRA, QUE PRESENTAN PIEZAS DETERIORADAS POR DESGASTE, INTEMPERISMO, DISGREGACION Y PERDIDA DE JUNTAS

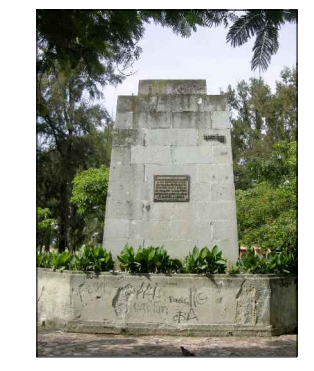
FOTO 3  
DETERIOROS EN EN MURO Y BASE DE MONUMENTO DE CANTERIA VERDE QUE PRESENTA FRACTURAS DISGREGACIONES, VEGETACION MICROPARASITA Y PINTURA DE AEROSOL

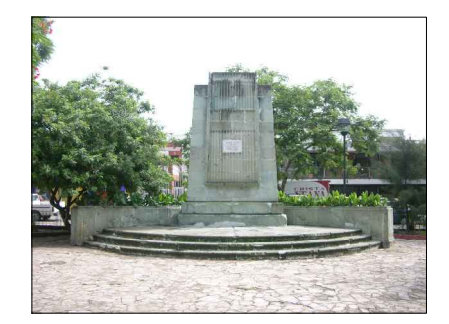
FOTO 4  
PISO DE CANTERIA VERDE QUE PRESENTA DESPOSTILLAMIENTOS EN ESCALONES DE MONUMENTO, DISGREGACION DE JUNTAS Y PIEZAS EN ESTADO DELEZNABLE

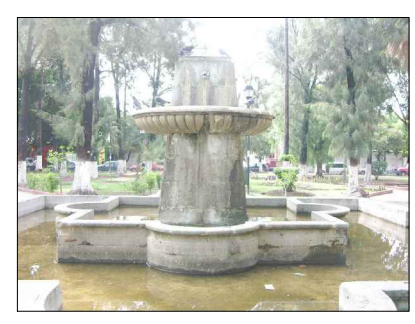
FOTO 5  
FUENTE CENTRAL QUE PRESENTA PIEZAS DE PIEDRA DE CANTERIA VERDE EN MAL ESTADO, DEBIDO A INTEMPERISMO, PRESENCIA DE FLORA MICROPARASITA, DESPOSTILLAMIENTOS, FRACTURAS Y FALTA DE MANTENIMIENTO

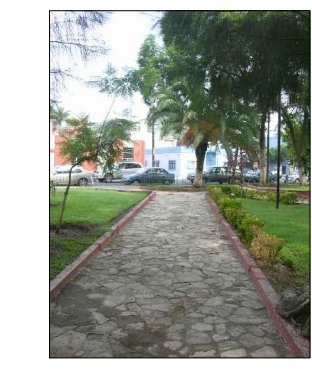
FOTO 6  
PISO EN PASILLOS INTERIORES QUE PRESENTA DAÑOS POR DESGASTE NATURAL, PERDIDA DE PIEZAS, FRACTURAS Y ASENTAMIENTOS DE TERRENO

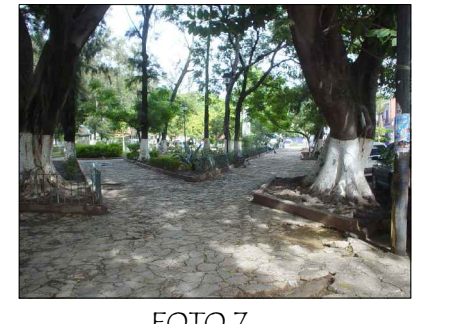
FOTO 7  
ACCESO A JARDIN QUE PRESENTA DAÑOS EN PISO, JARDINERAS, Y VEGETACION

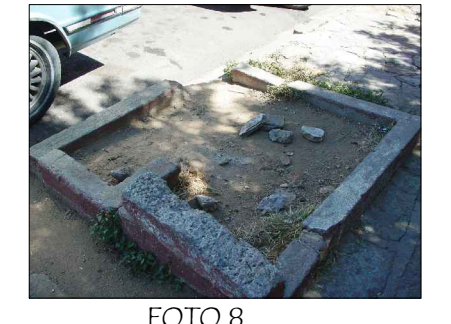
FOTO 8  
JARDINERA QUE PRESENTA DESPOSTILLAMIENTO EN GUARNICION PERIMETRAL, DISGREGACIONES, FRACTURAS Y DESPRENDIMIENTO DE PINTURA VINILICA

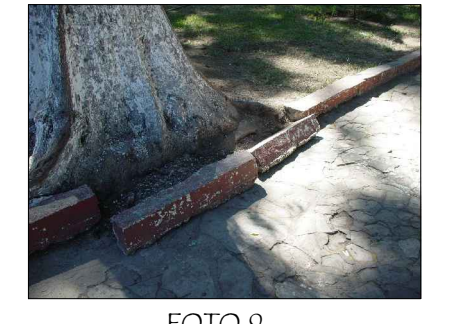
FOTO 9  
GUARNICION PERIMETRAL DE JARDIN FRACTURADA POR CRECIMIENTO DE RAICES, COLOCACION DE INSTALACIONES PARA PUESTOS AMBULANTES

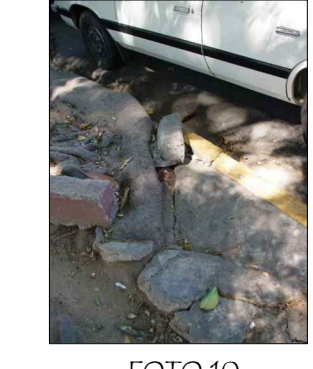
FOTO 10  
FRACTURAS EN BANQUETA POR CRECIMIENTO DE VEGETACION, PISOS DE CANTERIA DESPRENDIDOS, GUARNICION FRACTURADA

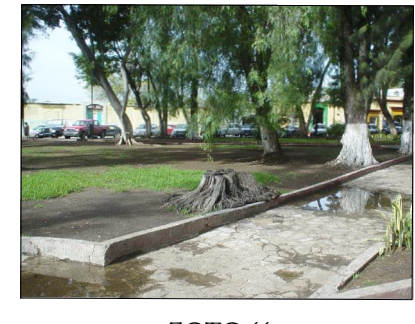
FOTO 11  
PASILLO INTERIOR QUE PRESENTA ACUMULACION DE AGUA DEBIDO A PERDIDA DE PENDIENTE Y ASENTAMIENTO DE TERRENO NATURAL

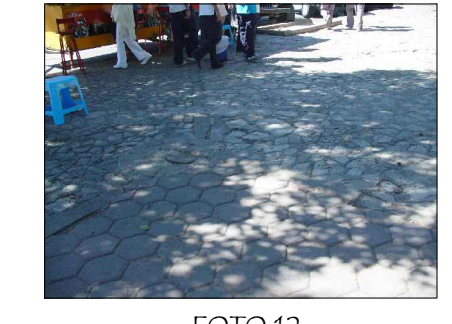
FOTO 12  
PISO DE ADOQUIN QUE PRESENTA DESGASTE NATURAL, DESPOSTILLAMIENTOS, PERDIDA DE COHESION EN JUNTAS

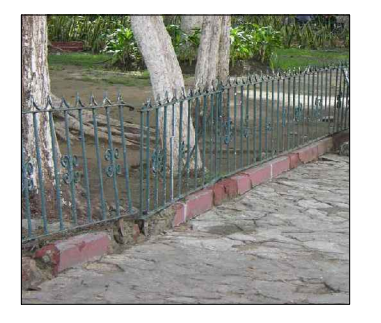
FOTO 13  
HERRERIA QUE DELIMITA JARDINERAS EN MAL ESTADO, SECCIONES DESPRENDIDAS, DOBLADAS, Y FALTANTES

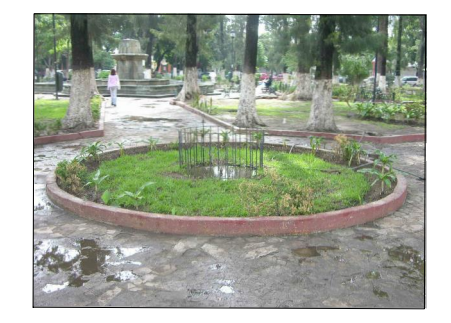
FOTO 14  
VEGETACION EN MAL ESTADO POR FALTA DE MANTENIMIENTO, E INAPROPIADA SEGUN ENTORNO
