PROYECTO : INTERVENCIÓN DEL JARDÍN CONZATTI

PLANO : FUENTE REGISTRO DE DETERIOROS

DTF/01

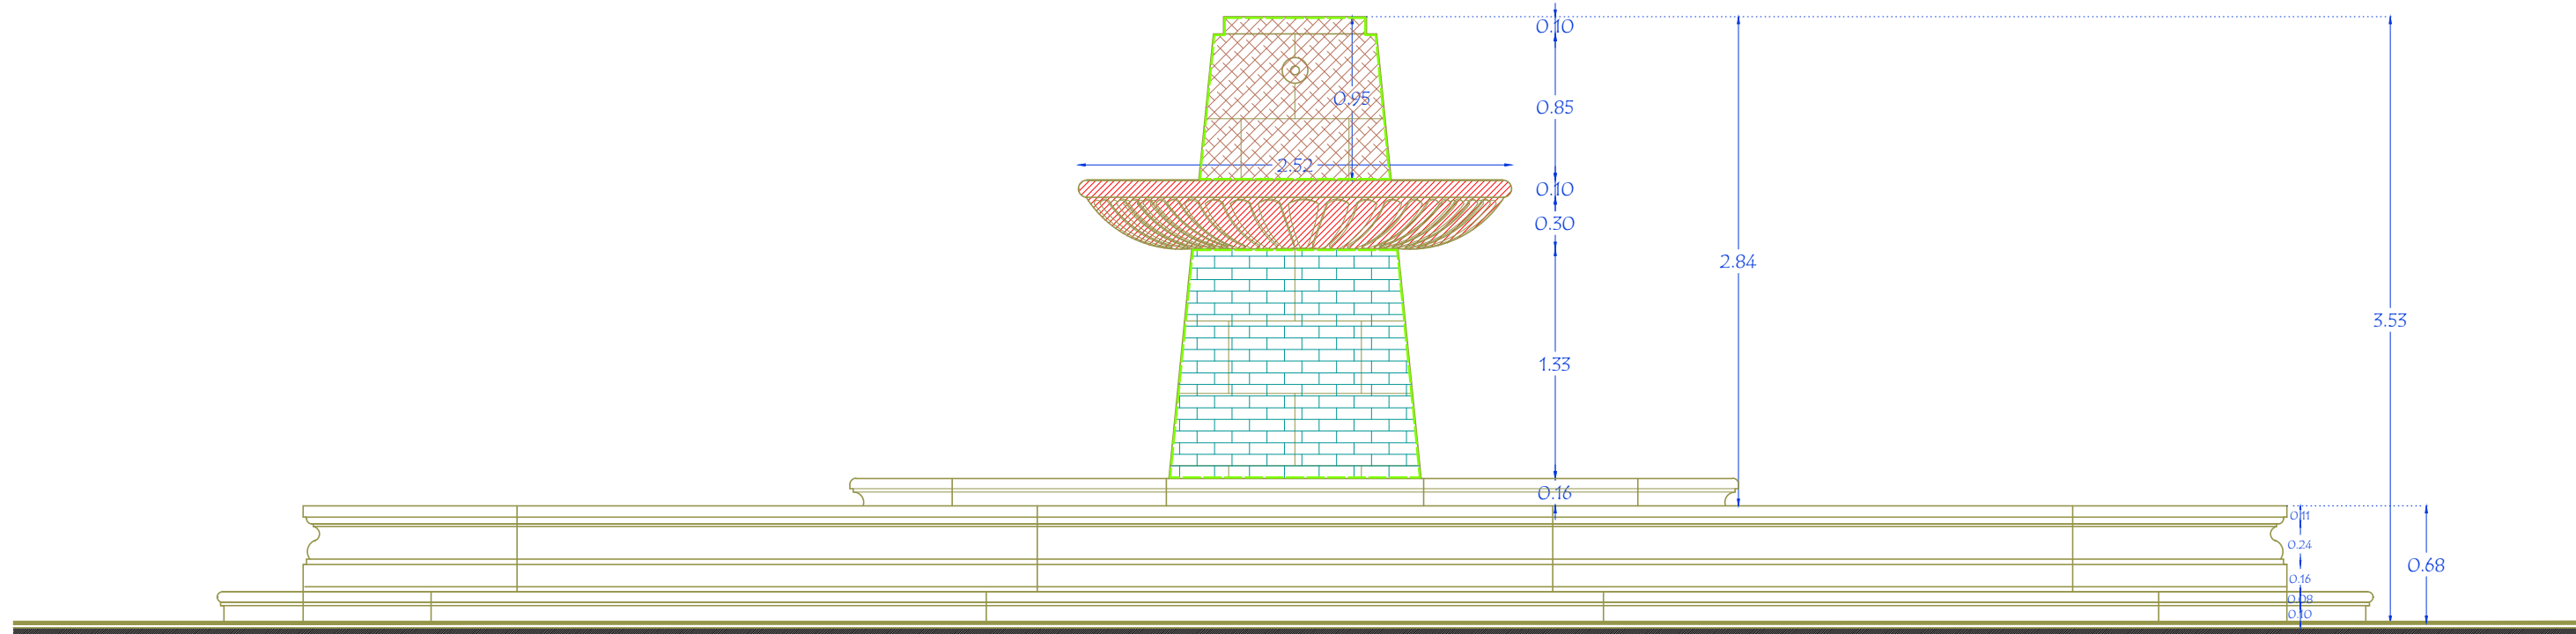
ALZADO FUENTE Esc. 1:40

- Presencia de capa de concreto.
- Exfoliación de cantería.
- Disgregación de cantería.
- Desportillamientos menores en cantería.
- Desportillamientos mayores en cantería.
- Presencia de líquenes.
- Presencia de capa de cemento en cantería.
- Pintas sobre la cantería. (Graffiti).
- Piezas fracturadas.
