PROYECTO:
Restauración del Templo de San Andrés Huayapam

PLANO DE DETERIOROS
PLANTA DE CUBIERTAS

CLAVE:
DE I.
1/6

JUNIO DEL 2002.

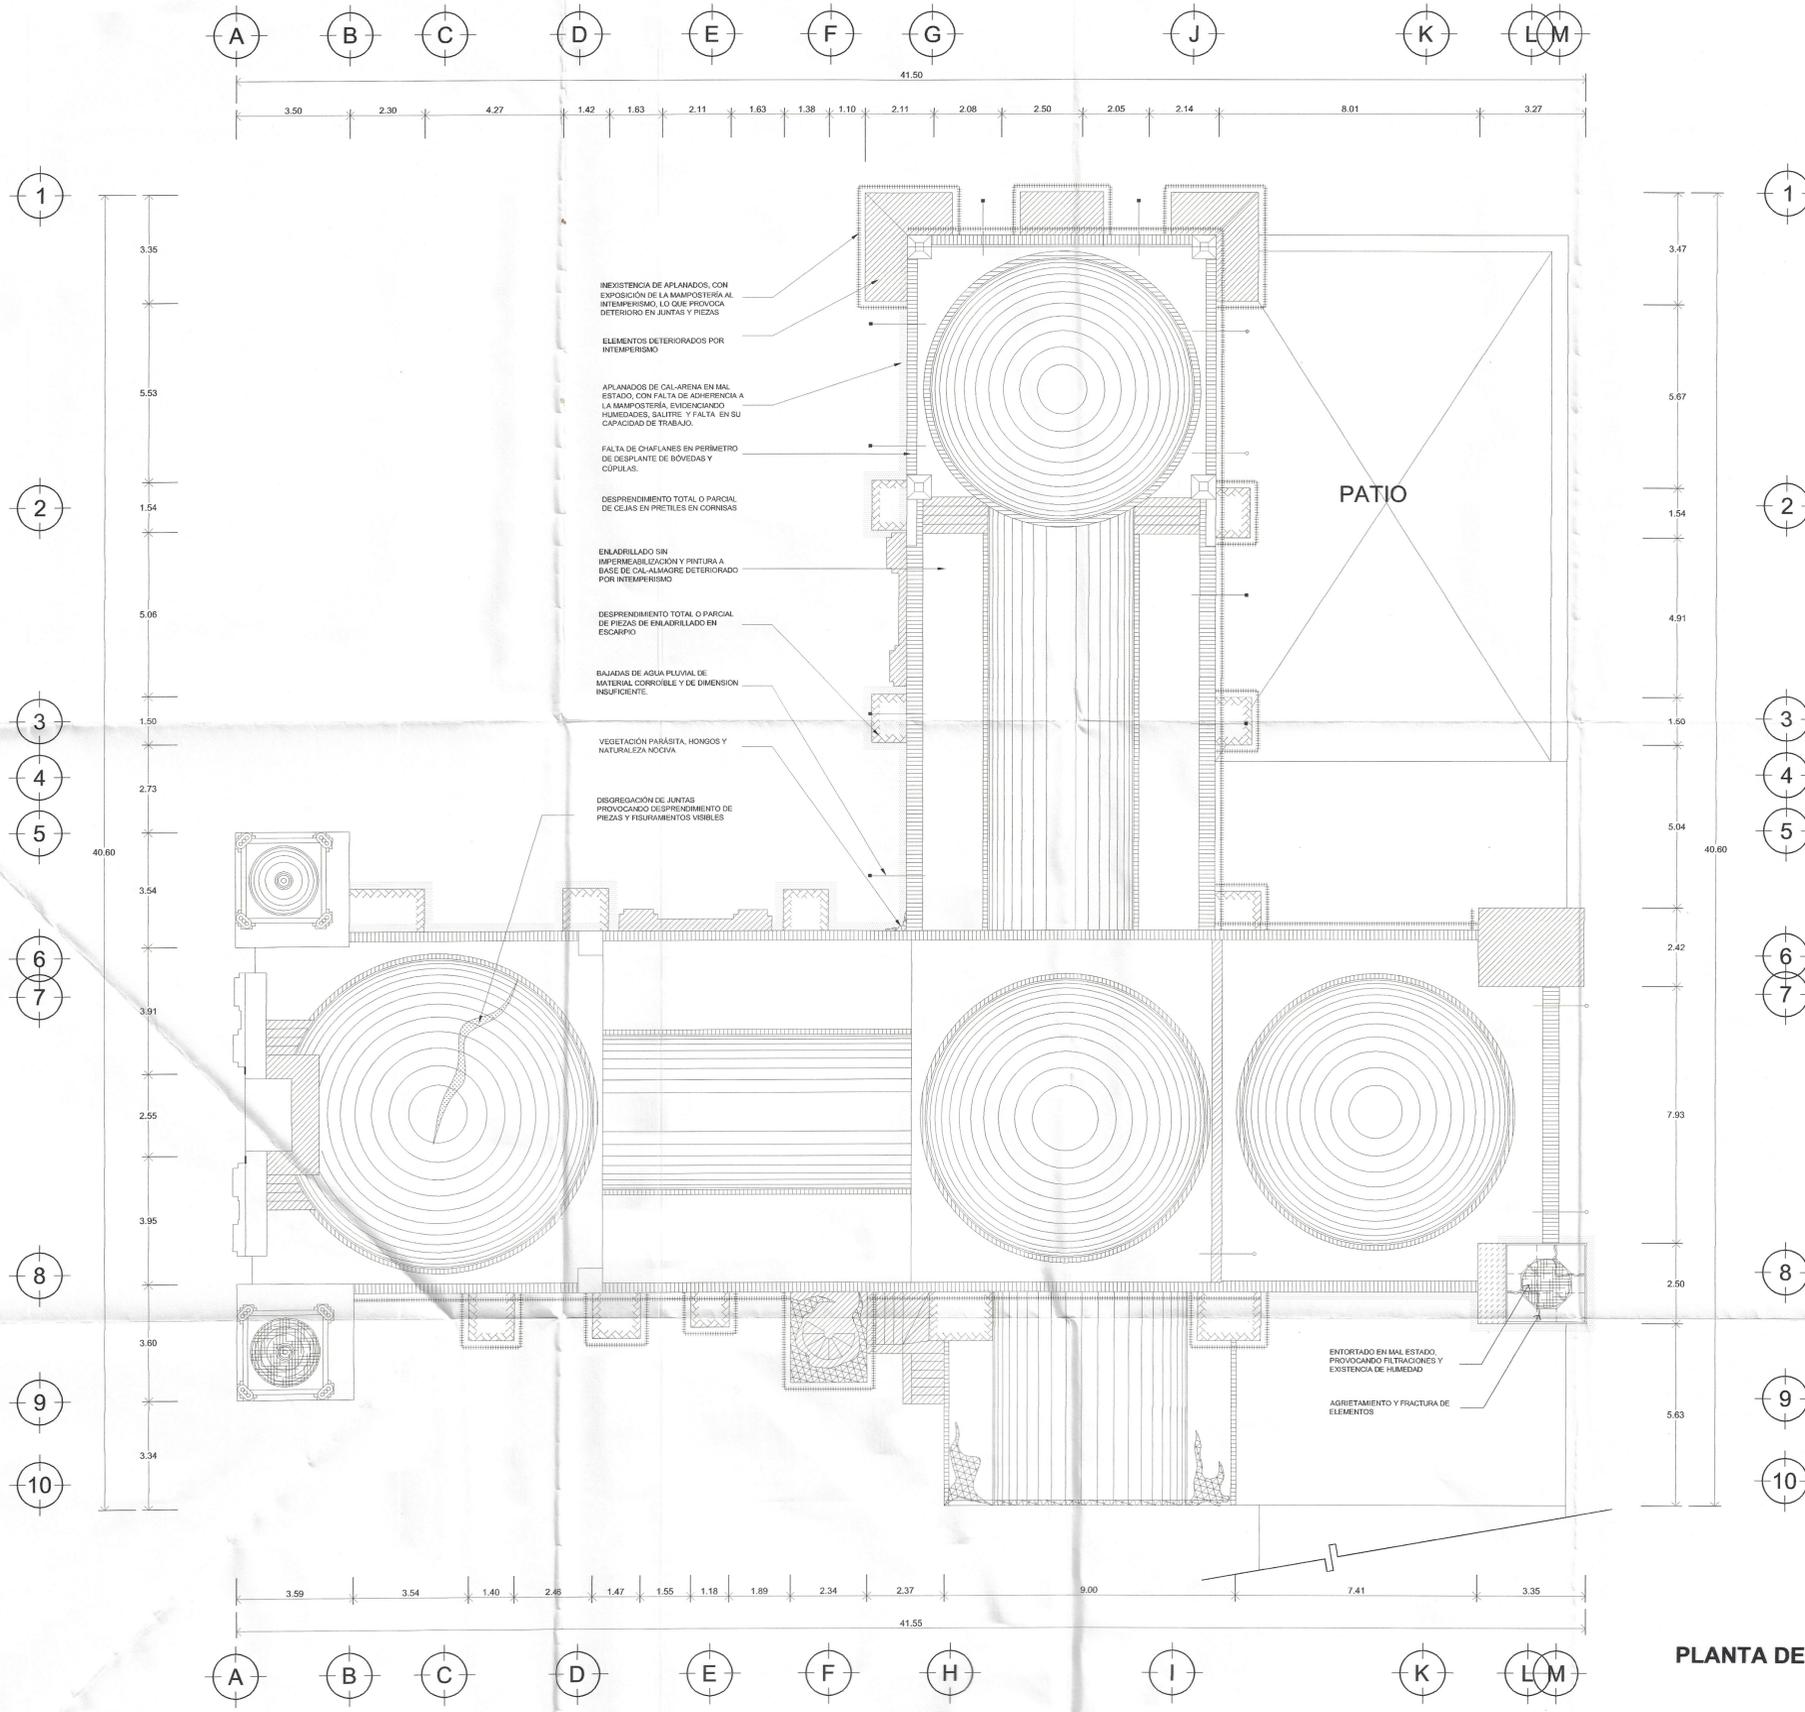
INEXISTENCIA DE APLANADOS, CON EXPOSICIÓN DE LA MAMPOSTERÍA AL INTemperismo, LO QUE PROVOCA DETERIORO EN JUNTAS Y PIEZAS

ELEMENTOS DETERIORADOS POR INTemperismo

APLANADOS DE CAL-ARENA EN MAL ESTADO, CON FALTA DE ADHESIÓN A LA MAMPOSTERÍA, EVIDENCIANDO HUMEDADES, SALTRE Y FALTA EN SU CAPACIDAD DE TRABAJO

FALTA DE CHAPLANES EN PERIMETRO DE DESPLANTE DE BÓVEDAS Y CÚPULAS

DESprendimiento TOTAL O PARCIAL DE CEJAS EN PRETILES EN CORNISAS

ENLADRILLADO SIN IMPERMEABILIZACIÓN Y PINTURA A BASE DE CAL-ALMAGRE DETERIORADO POR INTemperismo

DESprendimiento TOTAL O PARCIAL DE PIEZAS DE ENLADRILLADO EN ESCAPPIO

BAJADAS DE AGUA PLUVIAL DE MATERIAL CORROIBLE Y DE DIMENSIÓN INSUFICIENTE

VEGETACIÓN PARÁSITA, HONGOS Y NATURALIZA NOCIVA

DISREGGACIÓN DE JUNTAS PROVOCANDO DESprendimiento DE PIEZAS Y FISURAMIENTOS VISIBLES

ENTORTADO EN MAL ESTADO, PROVOCANDO FILTRACIONES Y EXISTENCIA DE HUMEDAD

AGRIETAMIENTO Y FRACTURA DE ELEMENTOS

Desprendimiento parcial de piezas de enladrillado en escalonamientos en cubierta, falta de impermeabilización y pintura en cubiertas de presbitero de capilla lateral.

Falta de cejas de ladrillo y entortado en pretiles de cubierta, sobre muro sur de coro.

Falta de chaplón en perimetro del desplante de cúpulas y bóvedas en crucero y presbitero de nave principal.

Vegetación parásita: plantas y hongos en escalera sur de acceso a cubiertas.

Elementos deteriorados por intemperismo y falta de mantenimiento en escalera sur de acceso a cubiertas.

Desprendimiento parcial de piezas de enladrillado en escalonamientos en cubierta, falta de impermeabilización y pintura en cubierta de capilla lateral.
