Restauración del Templo de San Andrés Huayapan

PLANO DE DETERIOROS FACHADA PONIENTE

JUNIO DEL 2002.

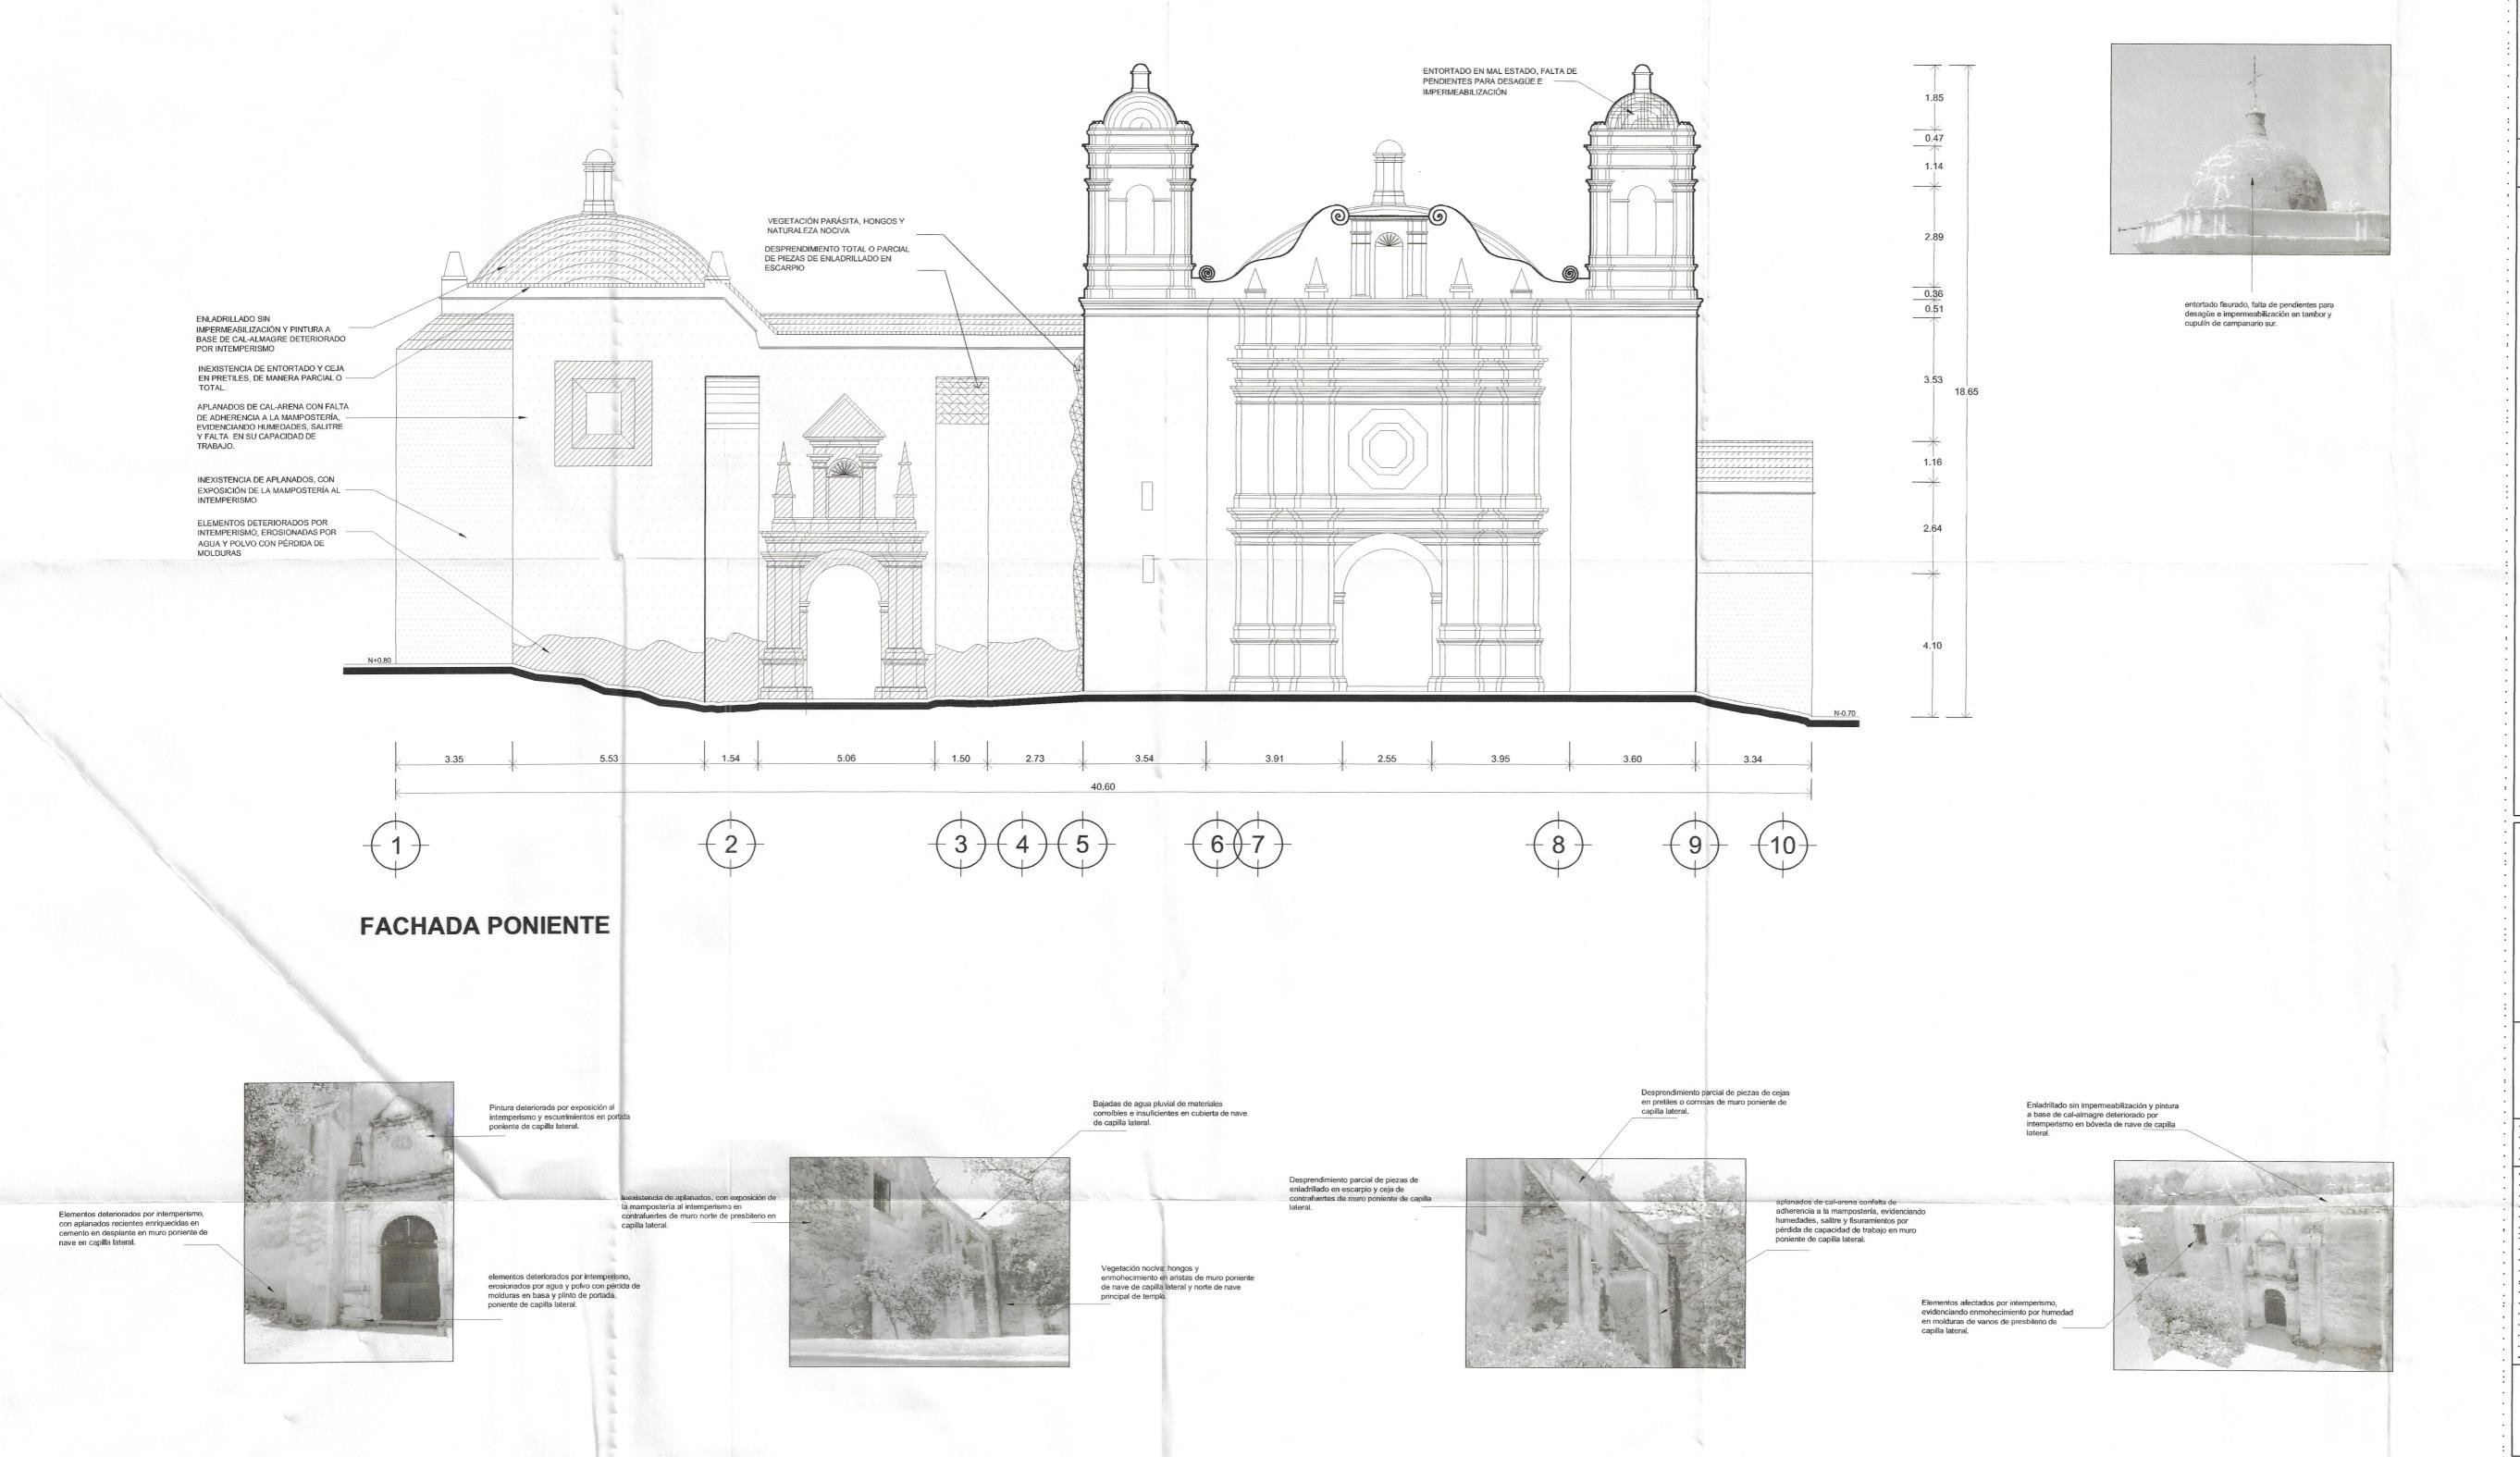
Inexistencia de aplanados, exponiendo la mampostería al intemperismo y su consecuente detrimento además de la presencia de elementos naturales parásitos.

Aplanados en mal estado, separados del muro por la falta de capacidad de trabajo, con presencia de humedades.

Disgregación de escarpio en contrafuertes, con desprendimiento total o parcial del enladrillado

Disgregación de juntas en mampostería, provocando desprendimiento de piezas y fisuramientos visibles.

Pérdida total de impermeabilización, por falta de mantenimiento en superficie de cubierta: bóvedas, cúpulas y áreas planas.

Entortado fisurado, falta de pendientes para Entortado tisurado, talta de pe desagüe e impermeabilización.

Pérdida total o parcial de ceja.

Vegetación parásita, hongos y elementos naturales

Elementos afectados por el intemperismo.
