FACHADA ORIENTE

PROYECTO:
Restauración del Templo de San Andrés Huayapam

PLANO DE DETERIORS
FACHADA ORIENTE
CLAVE:
DE 4.
JUNIO DEL 2002.
4/6

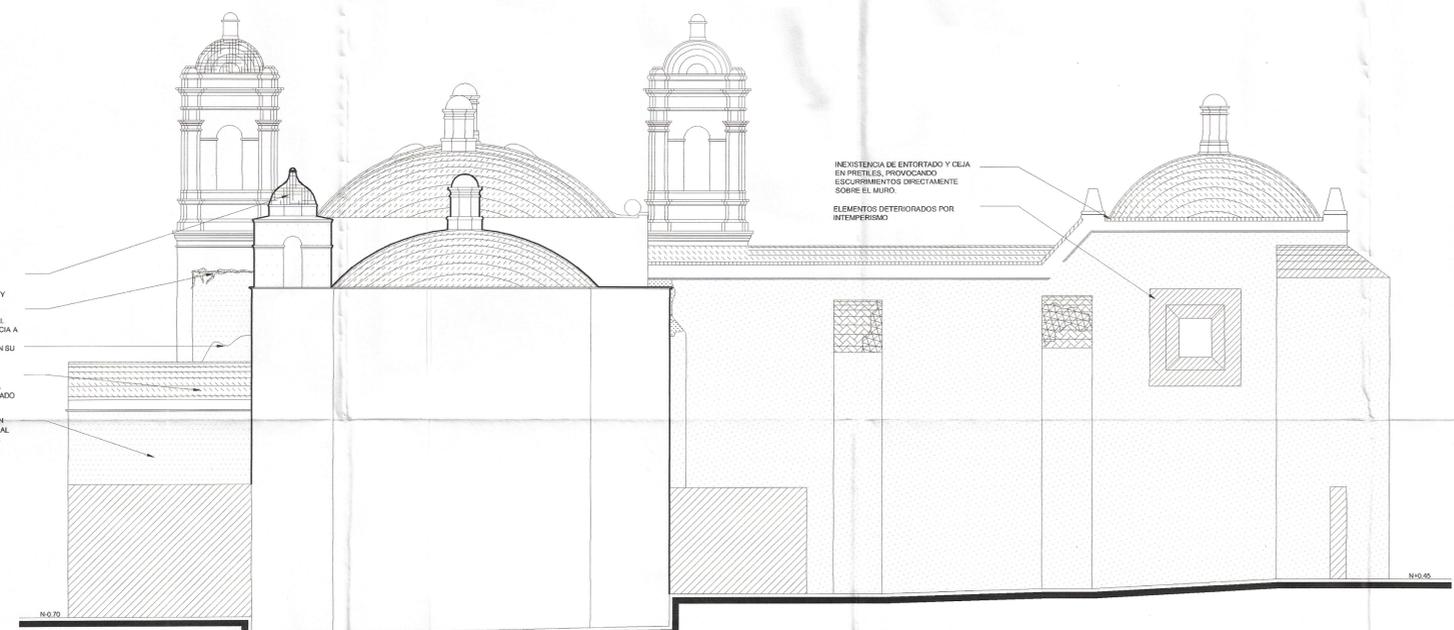
ENTORTADO EN MAL ESTADO, PROVOCANDO FILTRACIONES Y EXISTENCIA DE HUMEDAD
VEGETACION PARASITA, HONGOS Y NATURALEZA AJENA
APLASTADOS DE CAL-ARENA EN MAL ESTADO, CON FALTA DE ADHERENCIA A LA MAMPOSTERIA, EVIDENCIANDO HUMEDADES, SALTRE Y FALTA EN SU CAPACIDAD DE TRABAJO
ENLADRILLADO SIN IMPERMEABILIZACION Y PINTURA A BASE DE CAL-ALMAGRE DETERIORADO POR INTEMPERISMO
INEXISTENCIA DE APLASTADOS, CON EXPOSICION DE LA MAMPOSTERIA AL INTEMPERISMO, LO QUE PROVOCA DETERIORO EN JUNTAS Y PIEZAS

INEXISTENCIA DE ENTORTADO Y CEJA EN PRETES, PROVOCANDO ESCURRIMIENTOS DIRECTAMENTE SOBRE EL MURO.
ELEMENTOS DETERIORADOS POR INTEMPERISMO
