PROYECTO:
Restauración del Templo de San Andrés Huayapam

PLANO DE DETERIOROS
FACHADA NORTE

CLAVE:
DE 5.

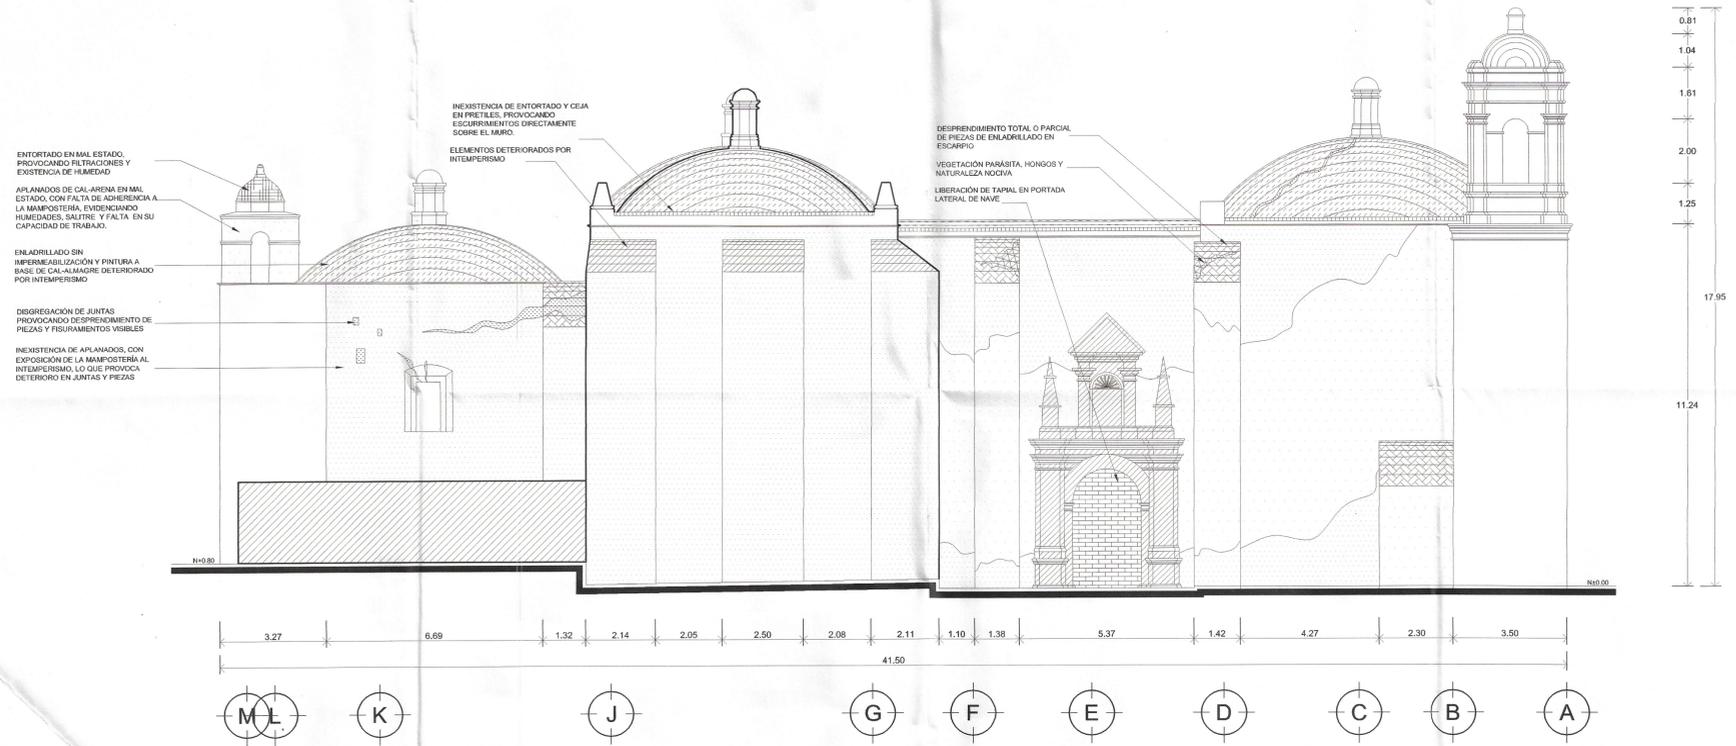
FACHADA NORTE

- Inexistencia de aplados, exponiendo la mampostería al intemperismo y su consecuente deterioro además de la presencia de elementos naturales parásitos.
- Aplados en mal estado, separados del muro por la falta de capacidad de trabajo, con presencia de humedades.
- Disgregación de escarpo en contrafuertes, con desprendimiento total o parcial del enladrillado.
- Disgregación de juntas en mampostería, provocando desprendimiento de piezas y fisuramientos visibles.
- Pérdida total de impermeabilización, por falta de mantenimiento en superficie de cubierta: bóvedas, cúpulas y áreas planas.
- Entortado fisurado, falta de pendientes para desagüe e impermeabilización.
- Pérdida total o parcial de cega.
- Vegetación parásita, hongos y elementos naturales ajenos.
- Tapial de mampostería.
- Elementos afectados por el intemperismo.

aplados de cal arena con falta de adherencia a la mampostería, evidenciando humedades, salitre y fisuramientos por pérdida de capacidad de trabajo en muro poniente de capilla lateral.

Desprendimiento parcial de piezas de enladrillado en escarpo de contrafuerte de muro norte de coro, evidenciando humedad por escorrentías.

Fisura deteriorada por exposición al intemperismo y escorrentías en portada norte de nave.

Elementos deteriorados por intemperismo, con aplados recientes empotrados en cemento en desplante en muro norte de nave.

Aplados de cal arena en mal estado, evidenciando amochamiento y humedad por escorrentías en columnas, tambor y capujín de campanario en presbiterio.

Elementos afectados por intemperismo, y falta de mantenimiento en enladrillado de contrafuerte sin escarpo de muro norte de presbiterio.

Disgregación de juntas en mampostería con fisuramientos visibles por presencia de plantas parásitas y desprendimiento de piezas en muro norte de presbiterio.

Bóvedas de agua pluvial de materiales corrotos o deficientes en cubierta de nave de capilla lateral.

Enladrillado sin impermeabilización y pintura a base de cal almagra deteriorado por intemperismo en bóveda de nave de capilla lateral.

Inexistencia de aplados, con exposición de la mampostería al intemperismo en contrafuerte de muro norte de presbiterio en capilla lateral.

Vegetación parásita, hongos y elementos naturales en aristas de muro poniente de nave de capilla lateral y norte de nave principal de templo.

Aplados de reciente hechura con empotramiento de cementos.
