Restauración del Templo de San Andrés Huayapam

PLANO DE INTERVENCIÓN
FACHADA NORTE

CLAVE:
IN 5.
5/6

JUNIO DEL 2002.

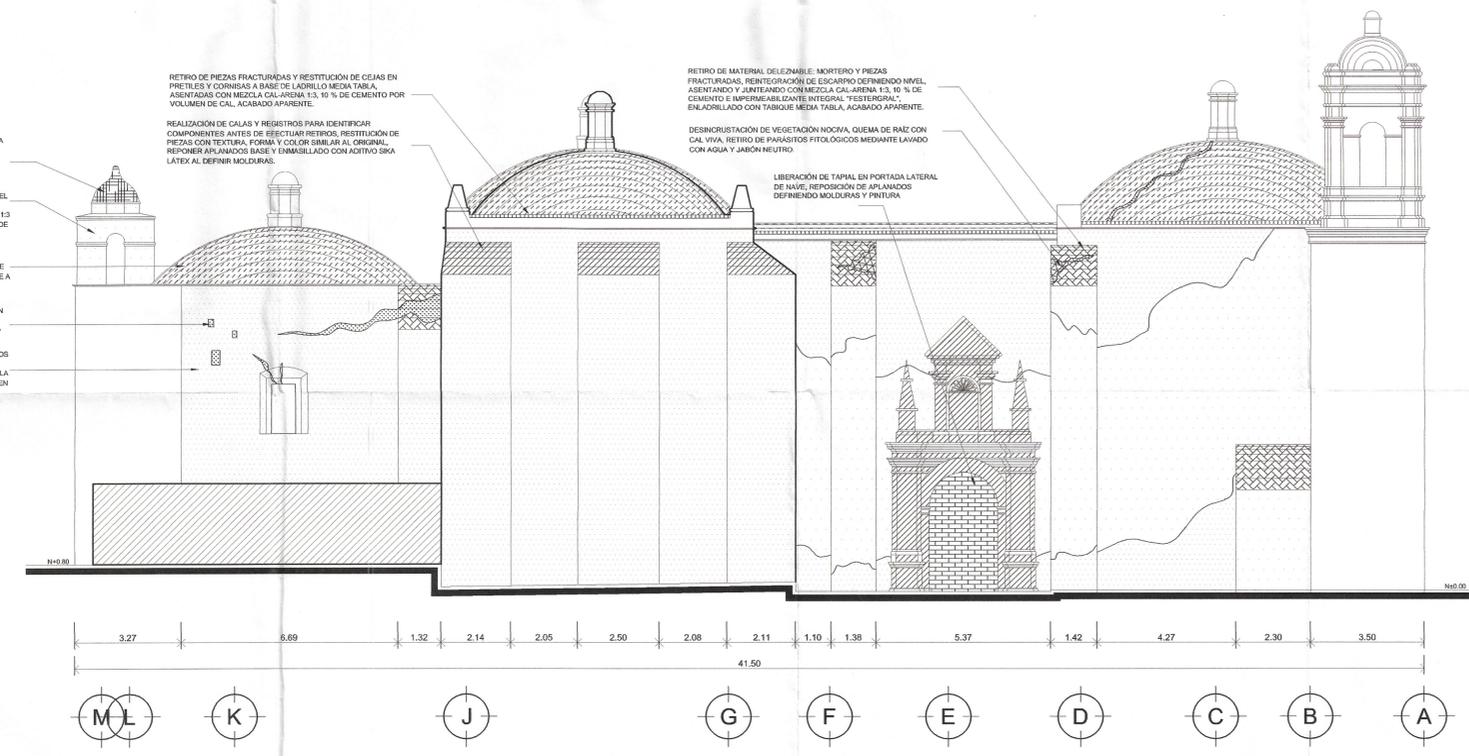
FACHADA NORTE

Aplastados de cal arena en mal estado, evidenciando enmohecimiento y humedad por escurecimientos en columnas, tambor y capulín de campanario en presbitero.

Inexistencia de aplastados, con exposición de la mampostería al intemperismo en contrafuertes de muro norte de presbitero en capilla lateral.

Extracción de vegetación nociva, consolidación estructural con inyección de mezcla estabilizada y traslape de piezas para interrumpir sentido de agrietamiento en muro norte de presbitero.

Retiro de B.A.P. de materiales corribles y reposición de B.A.P. de barro 4" en cubierta de nave de capilla lateral.

Limpieza de enladrillado y reposición de impermeabilización y pintura a base de almagre en bóveda de nave de capilla lateral.

Extracción de vegetación nociva y limpieza de parásitos fitológicos en aristas de muro poniente de nave de capilla lateral y norte de nave principal de templo.

Retiro de piezas fracturadas y reintegración de cejas en pretilos y cornisas de muro poniente de capilla lateral.

Retiro de aplastados recientes, aplicación de hidrofugante y reposición de aplastados base y fino con enladrado en desplante en muro norte de nave.

Realización de calas y registros de pinturas por un especialista, para identificar componentes y reposiciones en portada norte de nave.

Reintegración de elementos de similar forma, color y textura y reposición de aplastados con definición de molduras en base y plinto de portada norte de nave principal.

Retiro de aplastados, limpieza de muros y reposición de aplastados base y fino con aplicación de aditivos hidrofugantes y adhesivos y enladrado en muro poniente de capilla lateral.

Liberación de piezas fracturadas, definición de pendientes y reposición enladrillado en escarpo de contrafuertes de muro norte de coro.
