INSTITUTO DEL PATRIMONIO CULTURAL DEL ESTADO DE OAXACA

GACETA DEL

Antigua presidencia municipal de San Juan Bautista Coixtlahuaca

CONTENIDO

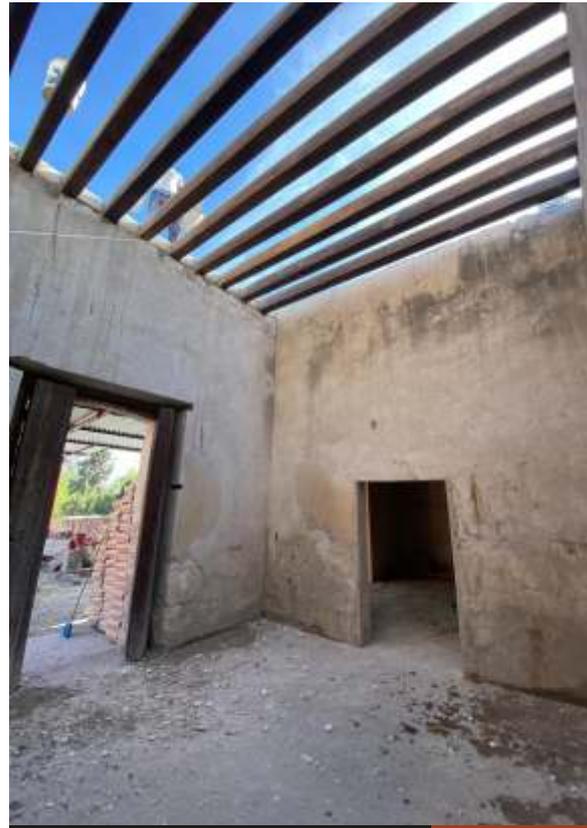
Interior crujia 2, colocado de vigas nuevas

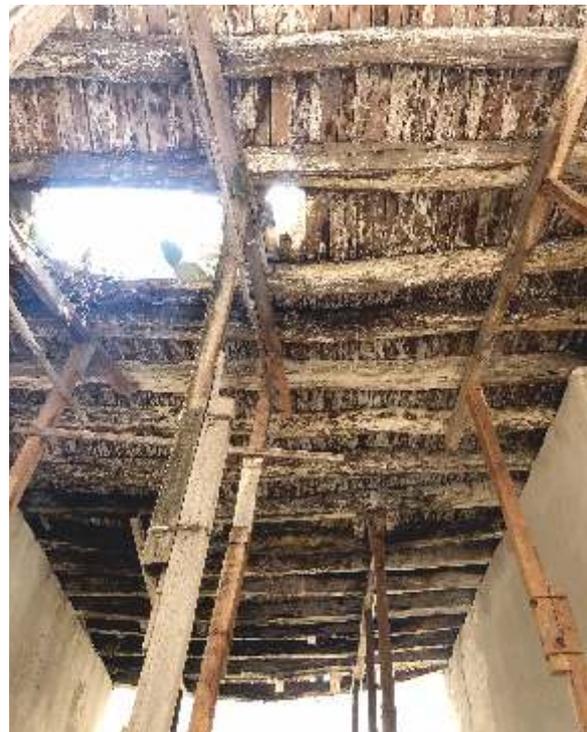
Interior crujia 4, colapso de techado

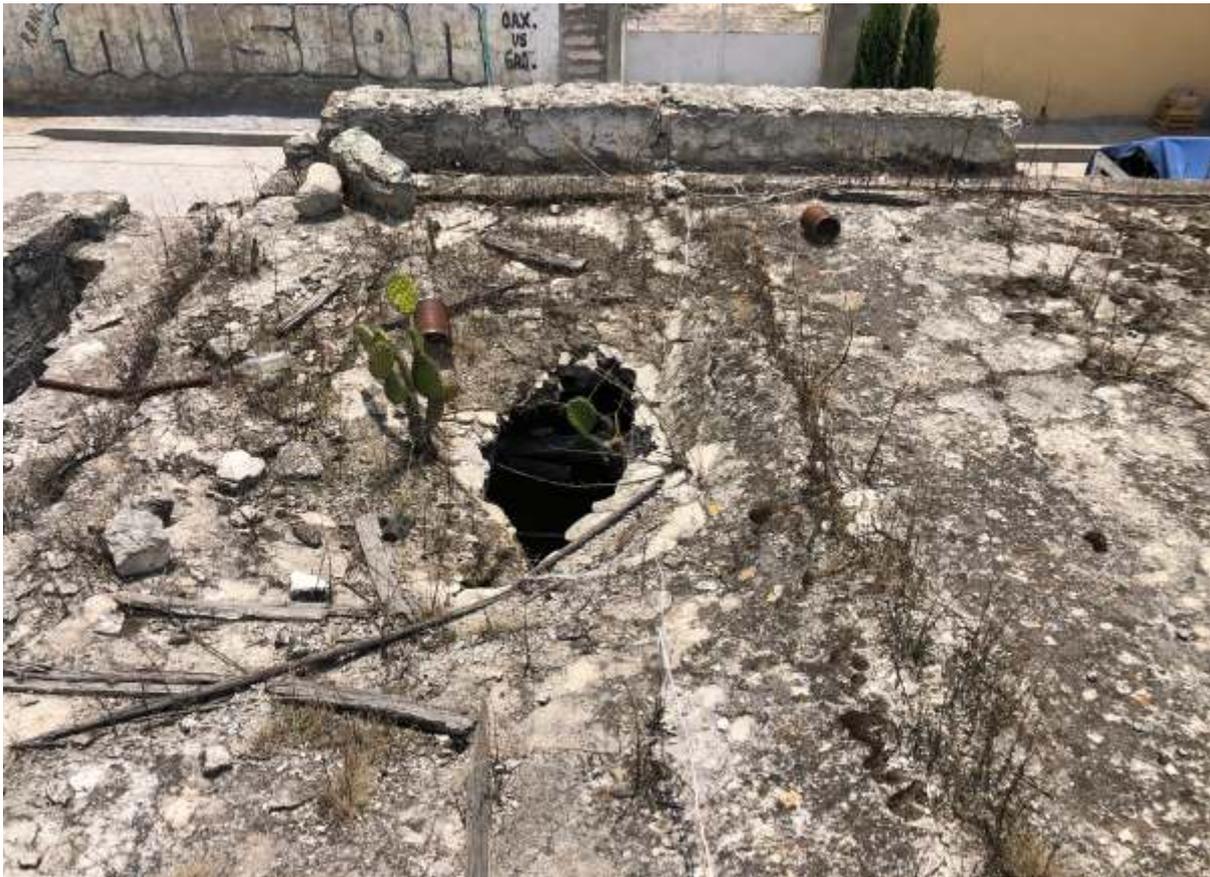
Exterior techo colapsado crujía 4

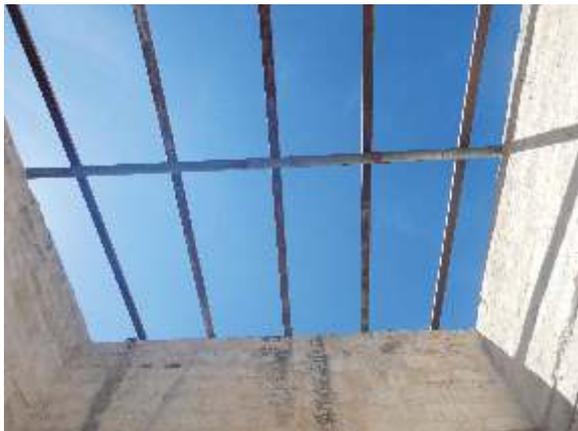
Interior crujía 1, cubierta estado actual previa a la intervención

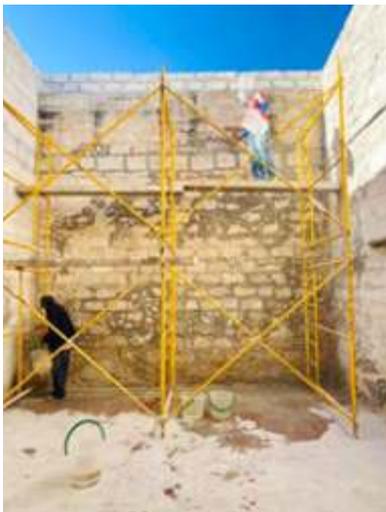
Interior crujía 1, proceso de cambio se sillares

- Construcción de muros de mampostería de piedra caliza de la región con grietas por sismo, liberando material suelto y sustituyendo sillares en mal estado por piezas nuevas de igual magnitud y características físicas similares a las existentes.
- Cambio de Vigas de madera en cubierta sustituyendo a las piezas colapsadas y en mal estado, de 0.15 x 0.25 x 5.10 mts.
- Cambio de tejamanil de madera en cubierta sustituyendo a las piezas colapsadas y en mal estado.
- Cambio de relleno en cubiertas de tierra compactada de 25 cms de espesor promedio, sobre tejamanil tratado.
- Cambio de entortado de 5 cms de espesor promedio de cal-arena prop. 1:3 más 10% de cemento por volumen de cal sobre terrado de cubierta.

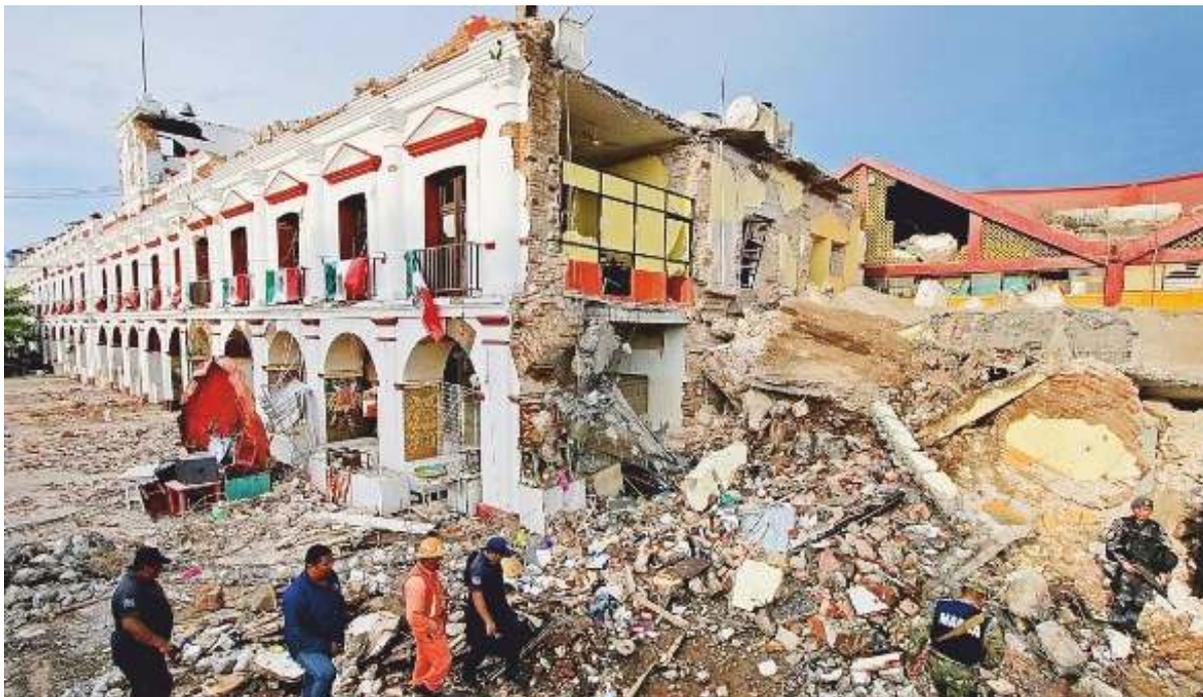
Vista Sur de Palacio Municipal días después del sismo del 7 de septiembre del 2017

Juchitán, el primer punto fue visitar el Palacio Municipal en donde colapsó la tercera parte del edificio y presentaba fracturas y grietas en casi todos sus muros de la zona que quedó en pie, recórrelo fue una gran experiencia pues lo primero que pasa por tu mente como restaurador es de que manera vas a rescatar y salvaguardar un inmueble monumental y con tanto daño.

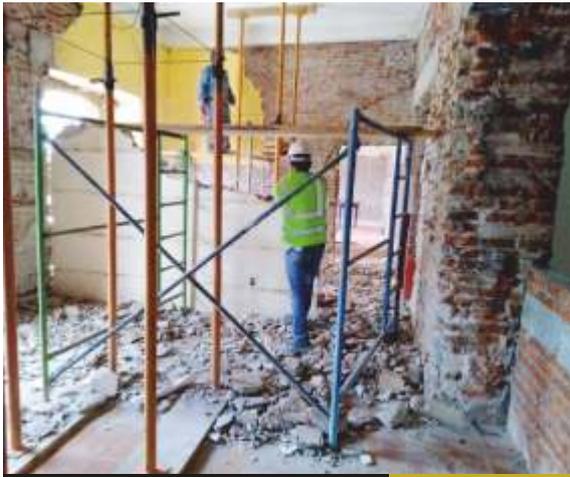
Vista del interior de la Regiduría de Hacienda en la planta alta, liberación de muro divisorio dañado y aplanados

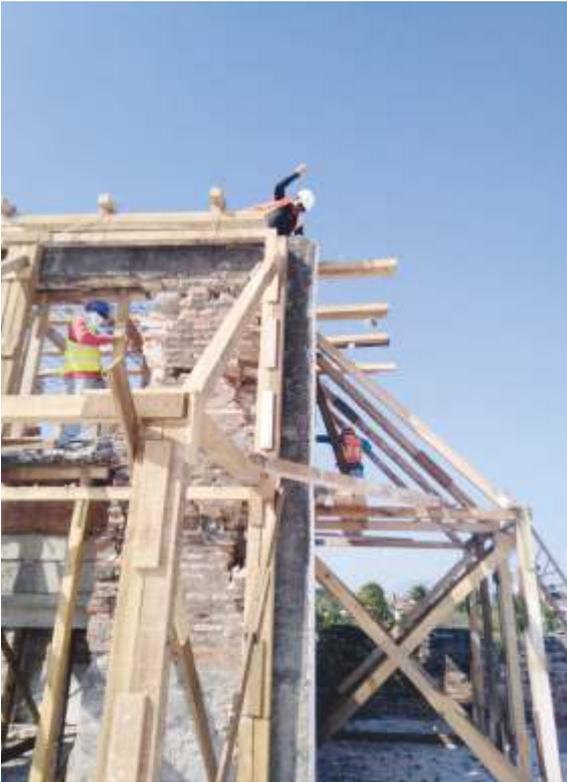
Estructura de apuntalamiento para la liberación de la caseta del reloj en azotea

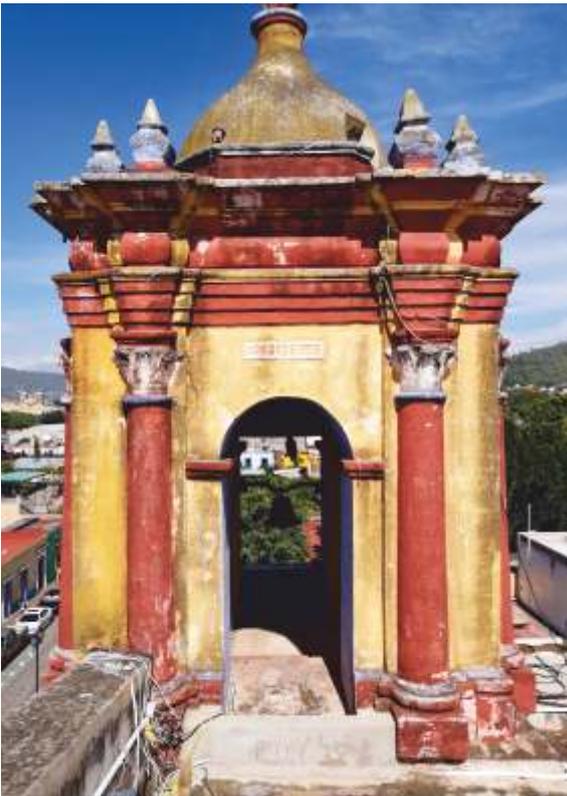
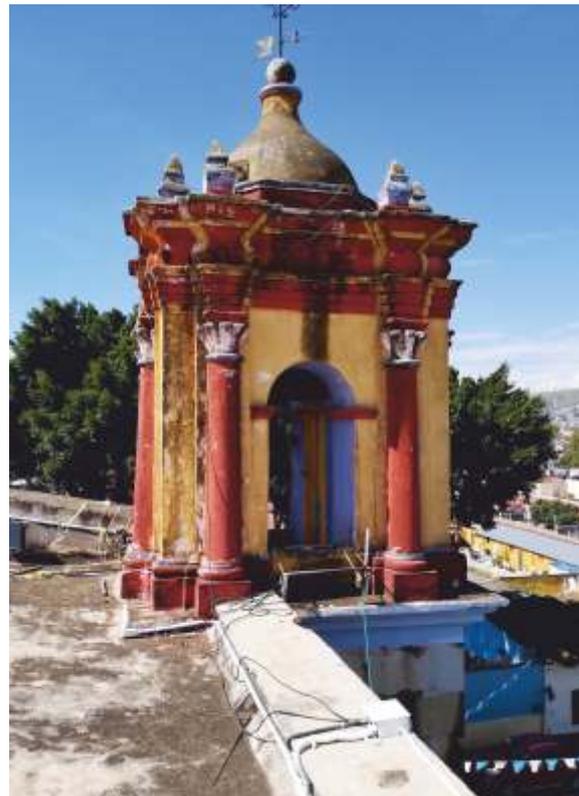
Posteriormente en la etapa de ejecución se comenzó a intervenir el campanario del templo ya que tenía daños estructurales importantes en los machones (columnas de mampostería que sostienen la cubierta del campanario), arcos y en la base del campanario, cabe señalar que es un proceso detallado ya que se comienza liberando el aplanado siguiendo la trayectoria de las grietas en un ancho no mayor a 20 cm para descubrir en lo posible el daño que tiene de fondo la mampostería (piedras naturales o artificiales aglomeradas con una mezcla de cal-arena), se debe realizar este trabajo con sumo cuidado para no dañar las piezas de mampostería ya que muchas de ellas son las piezas originales desde la fundación del templo.

Campanario de San Matías Jalatlaco previo a su intervención visto desde el lado oriente y desde el lado norte.

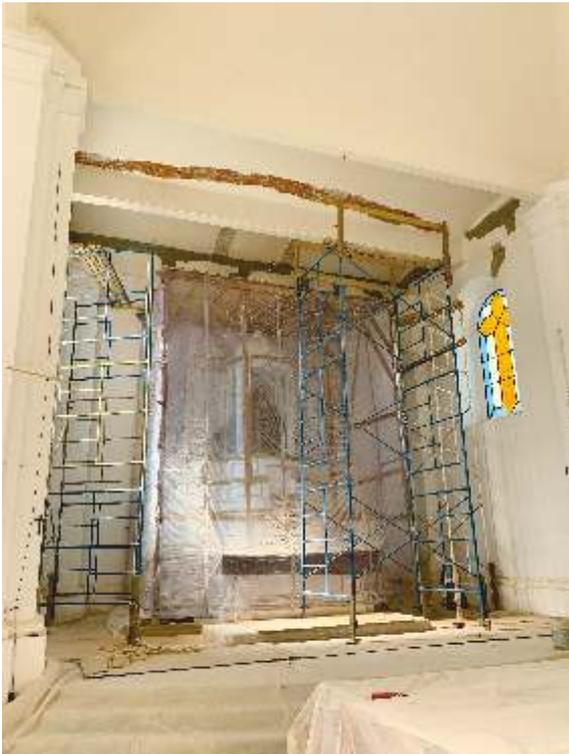
Las cubiertas del templo también presentaron daños y grietas por causa de los sismos, están conformadas por traveses de concreto armado que reciben las cargas de bóvedas catalanas forjadas con tabique rojo media tabla de 32 x 16 x 3 cms. Estas bóvedas son un agregado al templo en trabajos realizados en la década de 1950, durante la cual se sustituyó su cubierta original de lámina y estructura metálica por la que hoy tenemos a la vista.

Trabajos de consolidación de bóvedas catalanas en presbiterio del templo.

La consolidación de las bóvedas catalanas se llevó a cabo con la sustitución de las piezas de tabique rojo media tabla fracturadas, dichas piezas fueron fabricadas especialmente para la intervención del templo, lo cual obedece a que en la actualidad ya no se encuentra en el mercado las dimensiones del tabique usado durante la construcción de las cubiertas del inmueble.

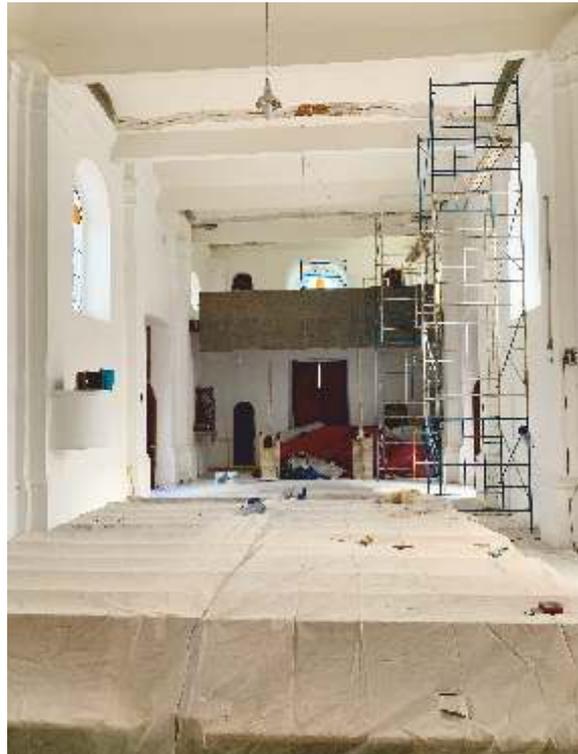
Trabajos de consolidación de bóvedas catalanas en nave del templo.

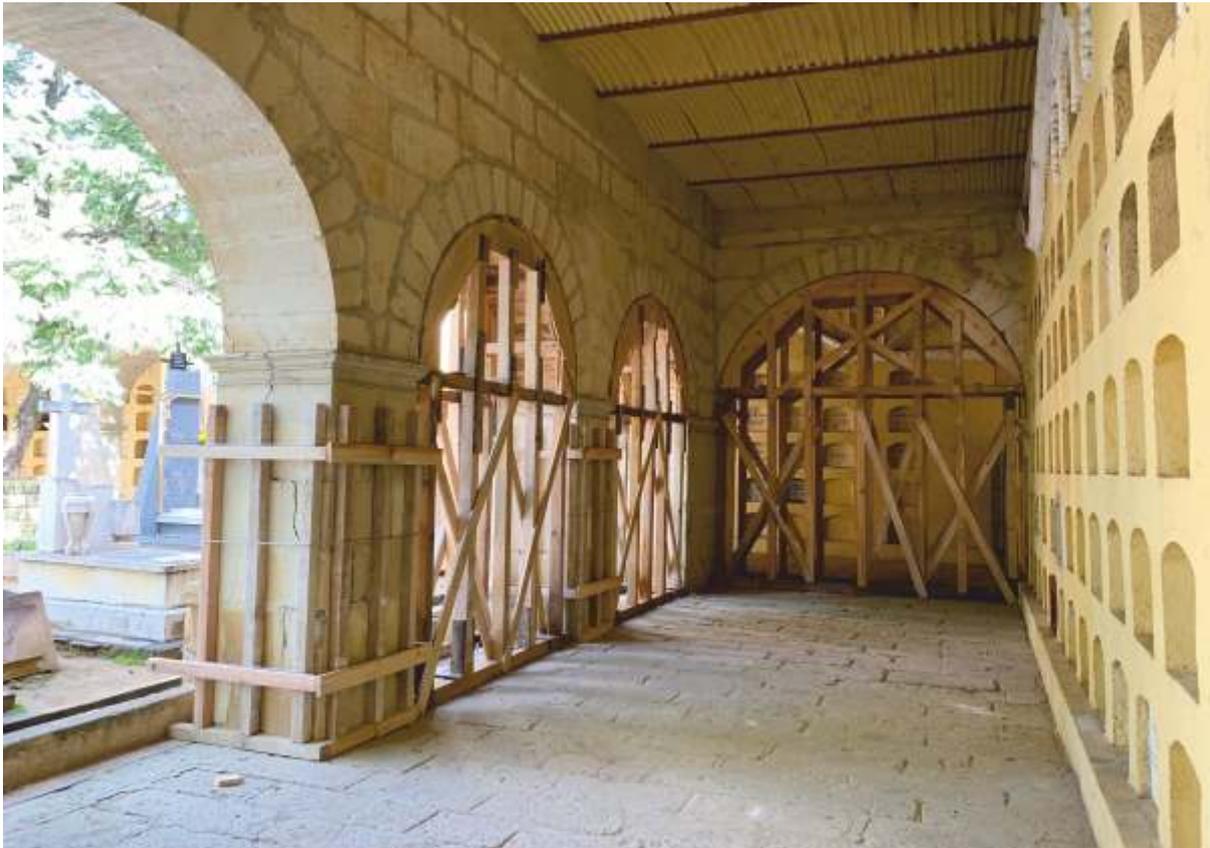
Al interior del panteón al realizar el recorrido por los corredores, se pudo observar que el área de las arcadas fue la más dañada junto con el acceso principal, por tal motivo se realizaron los siguientes trabajos en el acceso principal: En la portada principal se pudo observar una junta fría debido a un doble muro con el que cuenta este elemento por tal motivo se realizaron las consolidaciones en muros del acceso principal consolidando los muros de mampostería mixta, de piedra cantera y tabique rojo recocido, liberando primeramente juntas en mal estado y material dañado a lo largo de las grietas a mano y cincel a golpe rasante, aspirado del área con aspiradora industrial, lavado con agua en área a consolidar, interrumpiendo la grieta por medio de la sustitución de sillares y sillarejos de piedra cantera fracturadas , realizando el correspondiente cuatropeso de las piezas con material y dimensiones iguales a los existentes, asentados y juntando con mortero cal-arena prop.1:3+10 % de cemento gris por volumen de cal. 🌀

Apuntalamiento de arcada oriente en el inmueble a base de cerchas de madera.

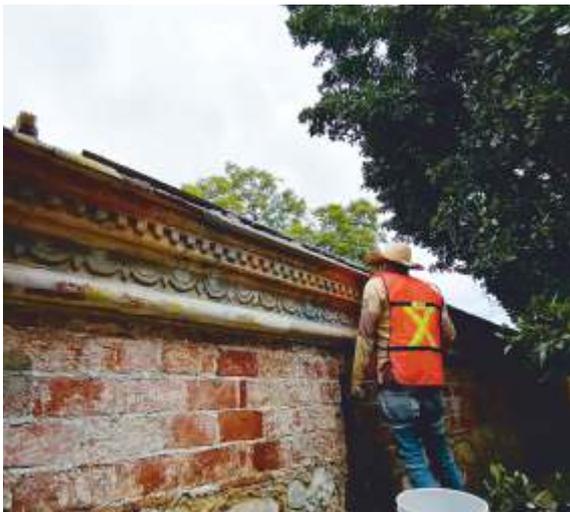
Una vez realizados estos trabajos se pudo observar principalmente en el área de las cornisas en su paramento superior el entortado se encontraba en mal estado lo cual estaba provocando filtraciones y la presencia de flora nociva, por tal motivo se realizó la liberación de dicho entortado por medios manuales con cincel y marro, tratando de no dañar los elementos aledaños, una vez terminados estos trabajos se realizó la integración de dicho entortado a base de mortero de cal - arena proporción 1:3 + 10% de cemento gris por volumen de cal, dando las pendientes adecuadas para la correcta circulación del agua. Además se realizó la liberación de algunos remoldeos con los que contaba las cornisas e impedían la interpretación adecuada de la misma, también se observaron faltantes en los elementos decorativos de las cornisas por tal motivo se realizó la integración de dichos elementos tratando de igualarlos a la decoraciones existentes, por medio de mortero de cal- arena proporción 1:3 + 10% de cemento gris por volumen de cal.

Limpieza y retiro de pintura vinílica en cornisas en fachada sur del inmueble.

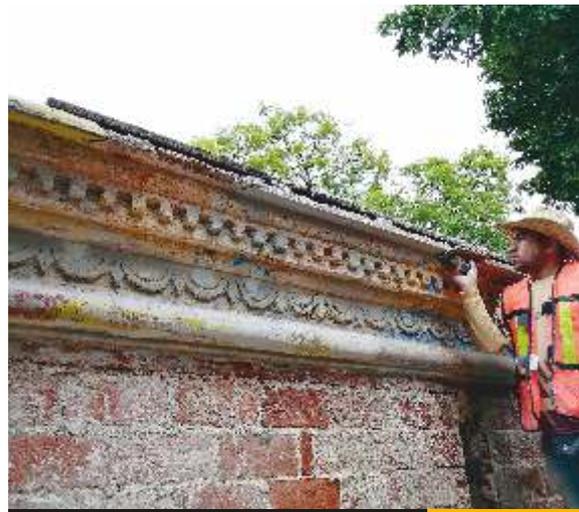
Integración de faltantes de aplanado de cal en cornisas en fachada sur del inmueble
