INSTITUTO DEL PATRIMONIO CULTURAL DEL ESTADO DE OAXACA

El Monumento a Benito Juárez del Paseo Juárez "El Llamo"  
Proyecto de Intervención del Templo de Santiago Apóstol,  
Oaxaca.

## ARQUITECTURA "PROYECTO DE INTERVENCIÓN DEL TEMPLO DE SANTIAGO APÓSTOL, OAXACA".

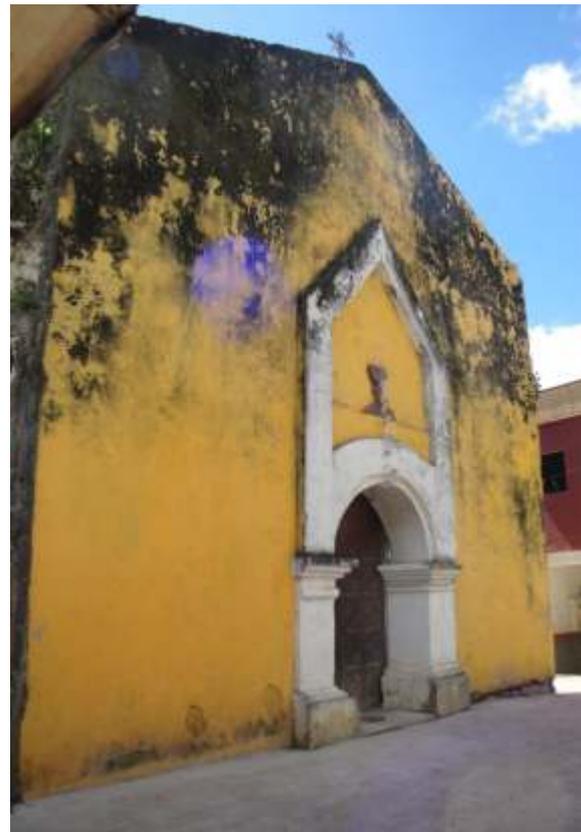
Se observa fachada principal del templo, antes de su intervención.

El inmueble presenta grietas y fracturas en sus muros de carga, conformados por piedra brasa y laja de la región, asentado y junteado con cal-arena. Así como la filtración de humedad en el coronamiento del hastial o piñón que afectaba al interior del templo. Es por ello que nuestra propuesta de intervención se sustenta en los siguientes principios básicos de conservación: respeto a la autenticidad del monumento; mínima intervención a partir de la problemática a resolver y compatibilidad de materiales. cuyos trabajos son los siguientes:

- Liberación de aplanados en muro exterior a lo largo de grietas por medios manuales a base de cincel y marro a golpe rasante con espesor 8 cm.
- Consolidación de muros de mampostería de piedra caliza de la región con grietas por sismo, liberando material suelto y sustituyendo sillares en mal estado por piezas nuevas del mismo tamaño y características físicas similares a las existentes.

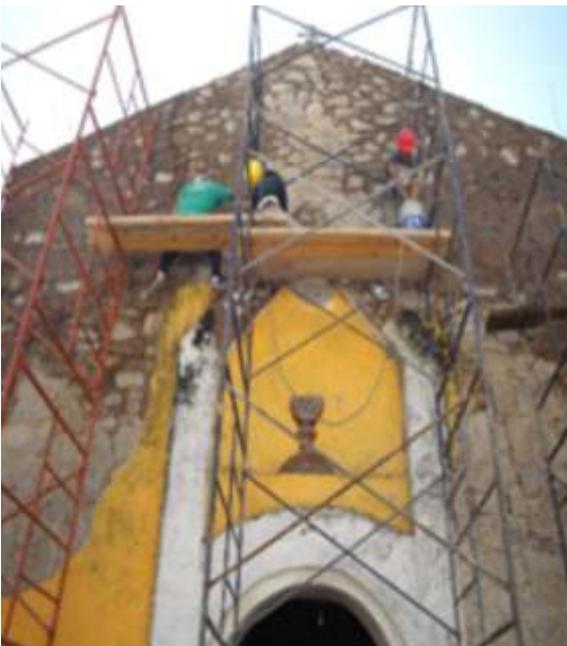
Liberación de aplanados en portada

Posteriormente se procedió en la liberación de aplanados en portada del templo siguiendo la trayectoria de las grietas a una altura de 9.00 m mediante golpes rasantes con cincel y marro.

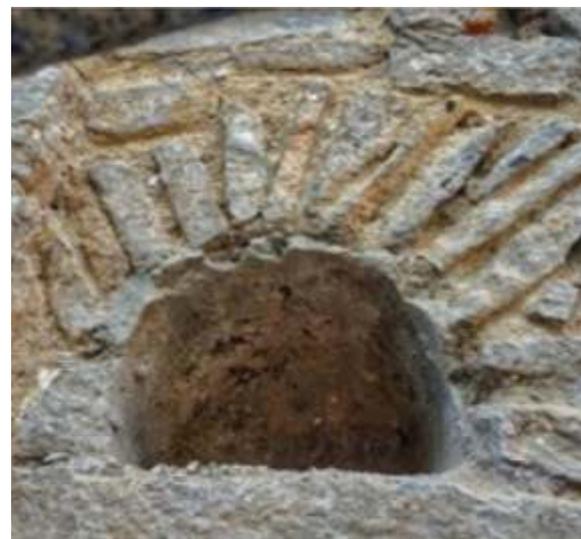
Durante el proceso de liberación, en la portada se descubrió una pila tapiada, tallada de piedra con platabandas y adosado al muro con

Se descubre Pila tallada de piedra adosado al muro

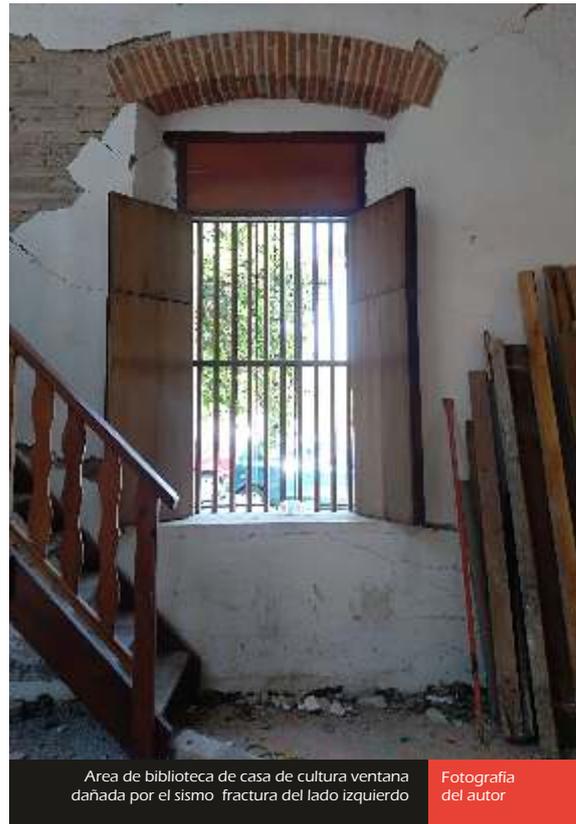
Área de biblioteca de casa de cultura ventana dañada por el sismo fractura del lado izquierdo

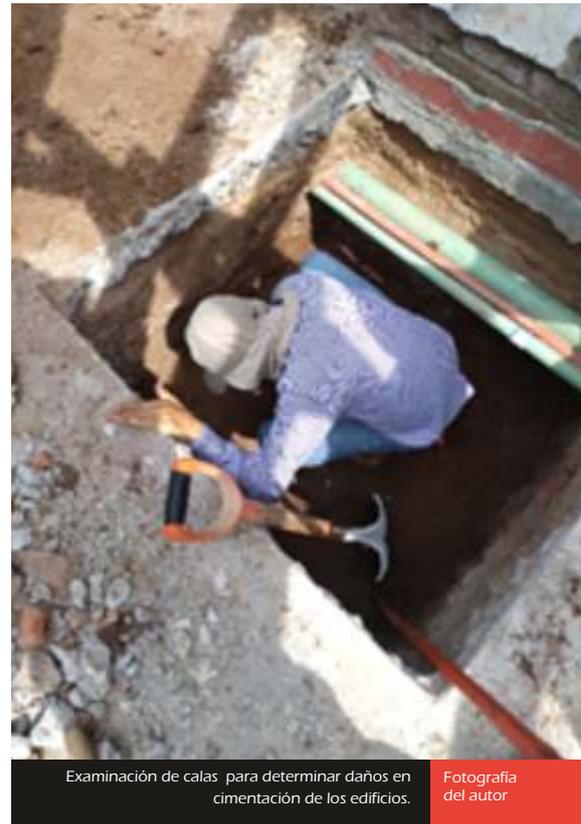
Examinación de calas para determinar daños en cimentación de los edificios.

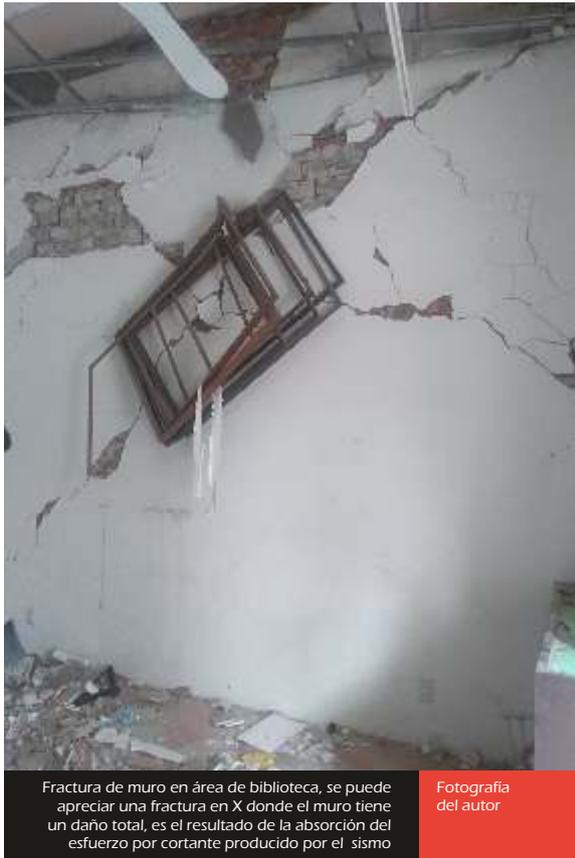
Fractura de muro en área de biblioteca, se puede apreciar una fractura en X donde el muro tiene un daño total, es el resultado de la absorción del esfuerzo por cortante producido por el sismo

Se puede ver, como el edificio sufrió diferentes fracturas en sus muros, estas cortantes fueron a 45° y otras en forma de "X", donde el muro colapso en su totalidad, esto se puede ver a simple vista donde cayó toda la fuerza del sismo.

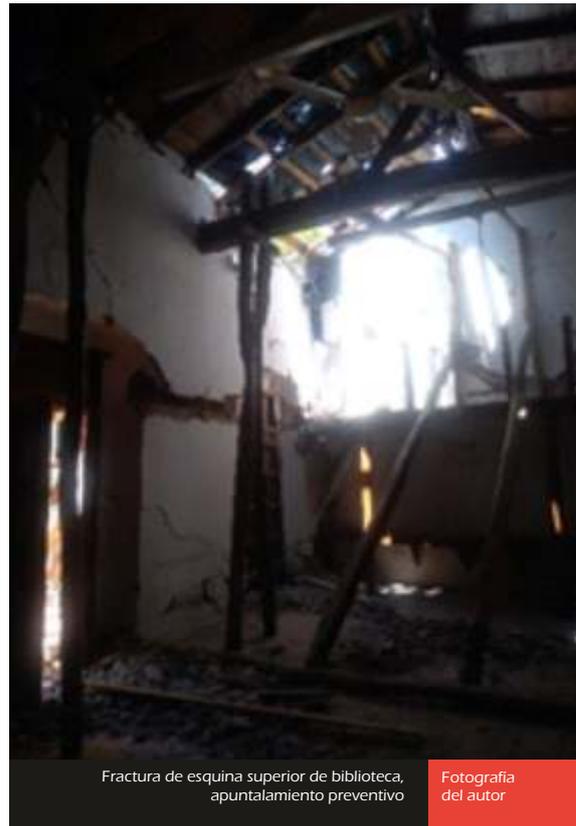
Fractura de esquina superior de biblioteca, apuntalamiento preventivo

En los muros de la biblioteca, en una esquina, estos sufrieron una fractura en vertical con un desplome del muro por un sentido de este, se puede ver el desprendimiento de ladrillos en la altura de la cubierta donde se descargó la totalidad de la fuerza sísmica, analizando parte de estos muros, donde no existía una buena integración de los dos muros, la fuerza sísmica sufrió un choque en ambas paredes, en todos los muros podemos ver el desprendimiento de aplanados y grietas, donde las mayoría son cortantes

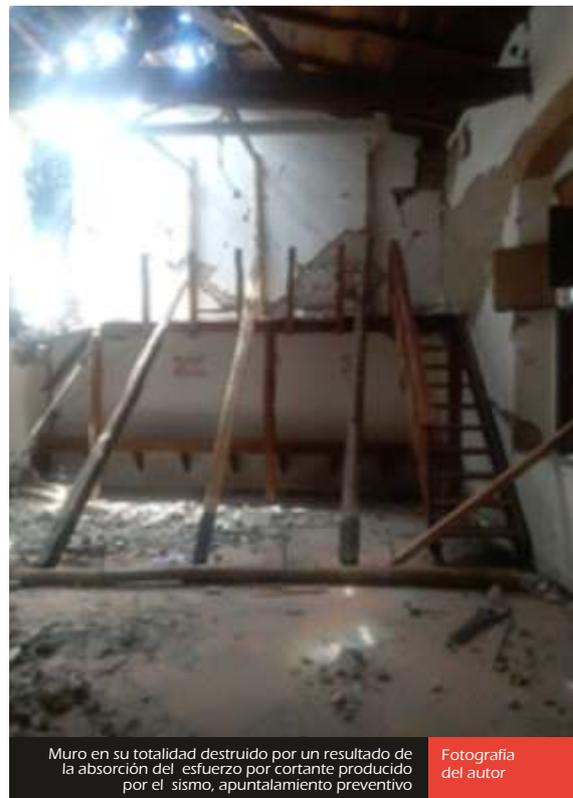
Muro en su totalidad destruido por un resultado de la absorción del esfuerzo por cortante producido por el sismo, apuntalamiento preventivo

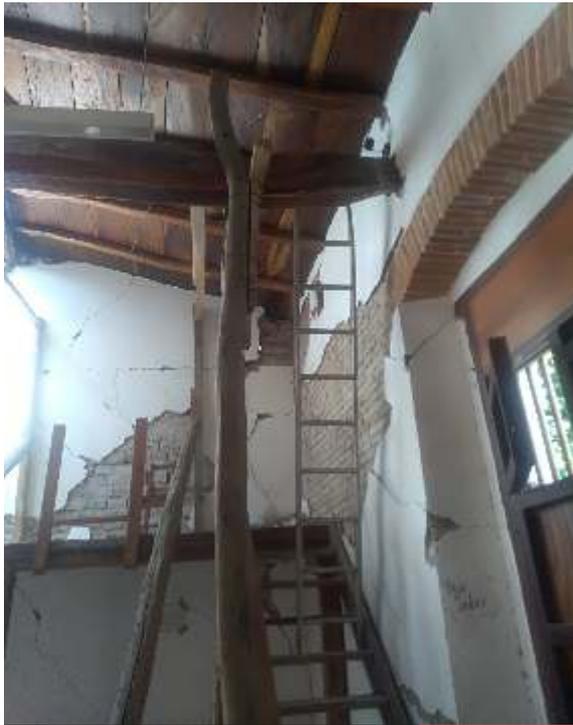
Apuntalamiento preventivo, desfase de viga (plancha) por la cual se movió por el sismo

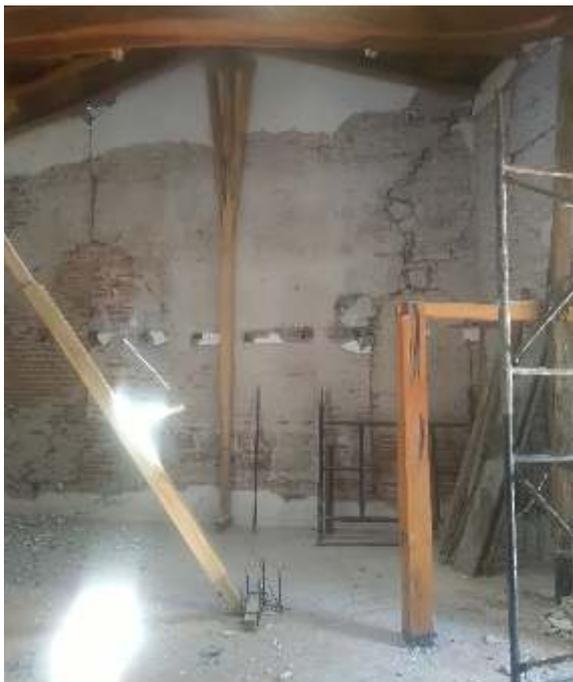
Liberación de aplanados para valorar fracturas de muros determinar los estados en que se encuentran

los muros, se retira el aplanado en ambas caras de los muros, en este proceso, se descubre que en un lado del muro de la iglesia tiene una puerta y una fractura en todo el muro a 45° con una separación de 1 cms, se puede ver, que los muros están mutilados por todo un ramaleo de instalaciones eléctrica donde se perforo para colocarlas..

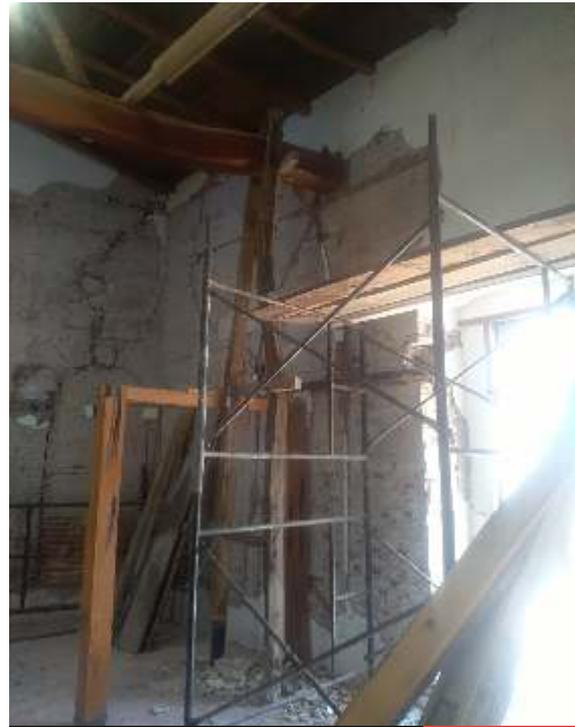
Bajo los aplanados se encuentran nuevas fracturas y puertas que fueron selladas y mutilaciones en los muros por parte de las instalaciones eléctricas.
