## “SALÓN EXPRESIDENTES, ANTIGUO PALACIO MUNICIPAL, SAN ANDRES HUAYAPAM, OAXACA”

## INDICE

**FICHA CON DATOS GENERALES DEL INMUEBLE**

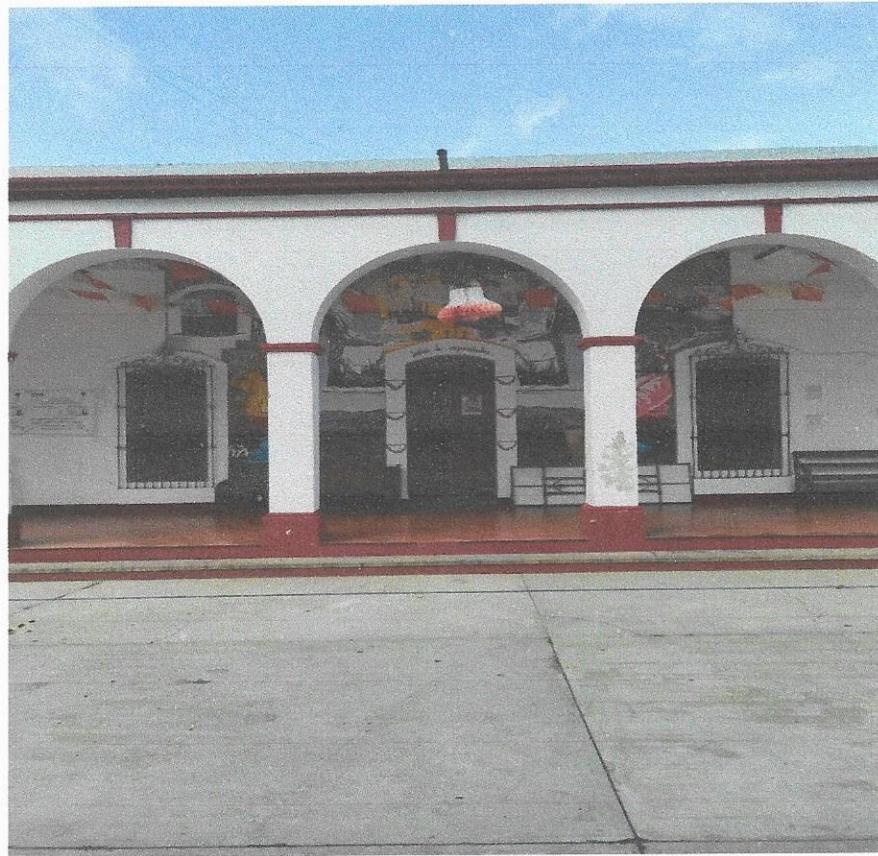
**Imagen 09.** Fachada, Salón de Expresidentes, antiguo Palacio municipal de San Andrés Huayapam.

**MUROS:** El principal daño que presentan los muros del inmueble se presentan en el área interior del Salón de Expresidentes, afectando principalmente el aplanado causando el desprendimiento y pérdida del aplanado junto con la capa de pintura. Además, en algunas zonas también se aprecia humedad acumulada debido a filtraciones en las cubiertas. En el Salón de Expresidentes, el problema de las filtraciones de las losas ha afectado gravemente a los murales causando descamaciones y desprendimientos parciales de las capas pictóricas.

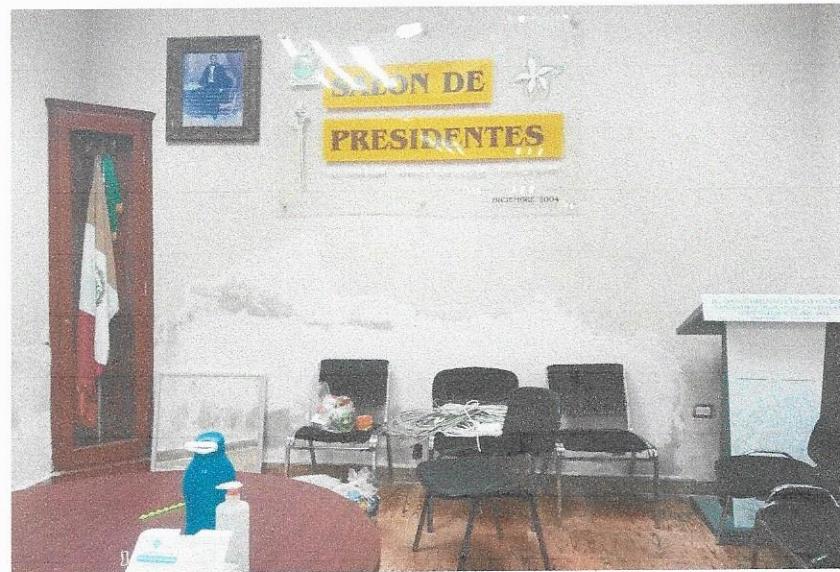
**Imagen 10.** Interior, Salón de Expresidentes, antiguo Palacio municipal de San Andrés Huayapam.

En los espacios destinados a las oficinas presenta principalmente grietas en aplanados y humedades en los aplanados en el interior de los locales.

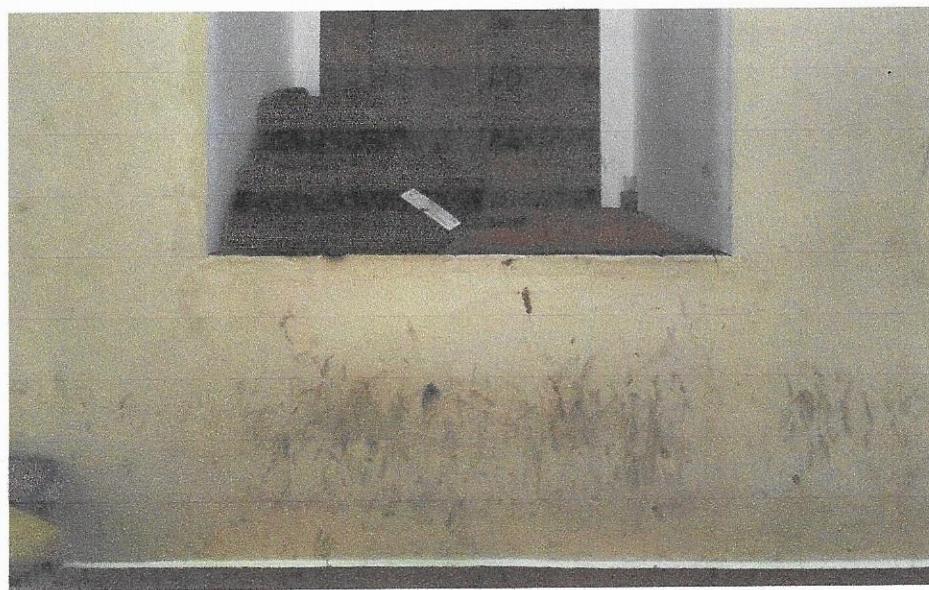
**Imagen 11.** Antepecho, Salón de Expresidentes, antiguo Palacio municipal de San Andrés Huayapam.

Presencia de grietas en el antepecho de la ventana al interior del Salón de Expresidentes.

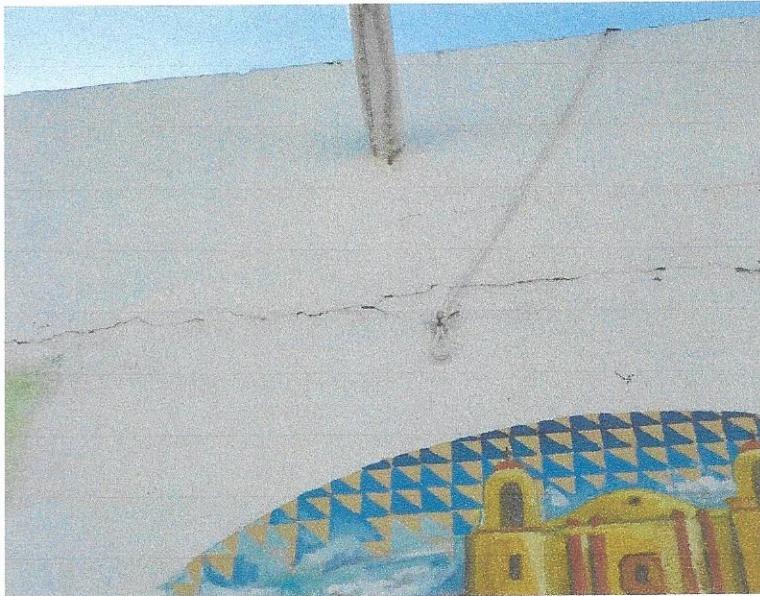
**Imagen 13.** Muros exteriores del lado norte del partido arquitectónico del Salón de Expresidentes de San Andrés Huayapam.

**MUROS EXTERIORES:** Los muros exteriores orientados en el norte del Salón de Expresidentes, se encuentran grietas en sentido horizontal al muro, hay presencia de humedad, lo que está provocando el desprendimiento de aplastados y capa de pintura.

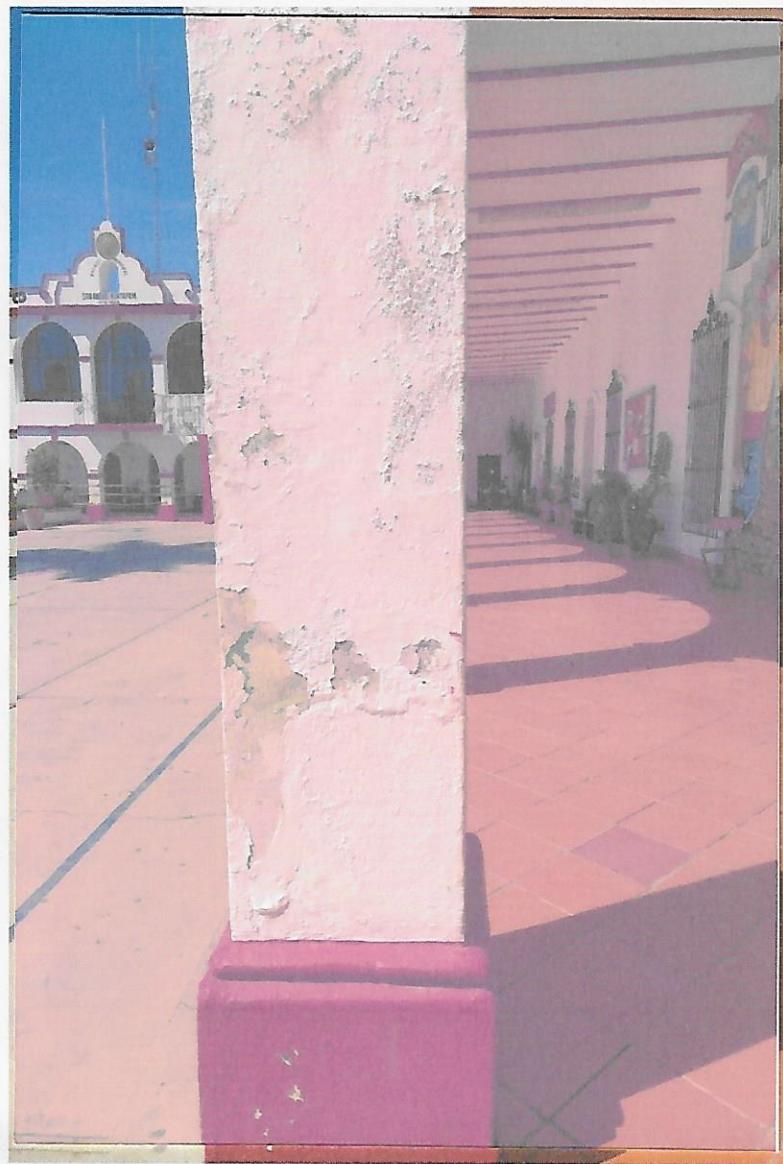
**FOTO #3.** Vista a detalle de un pilar, desprendimiento de aplanados en pilares de sección cuadrangulares. Septiembre 2021.

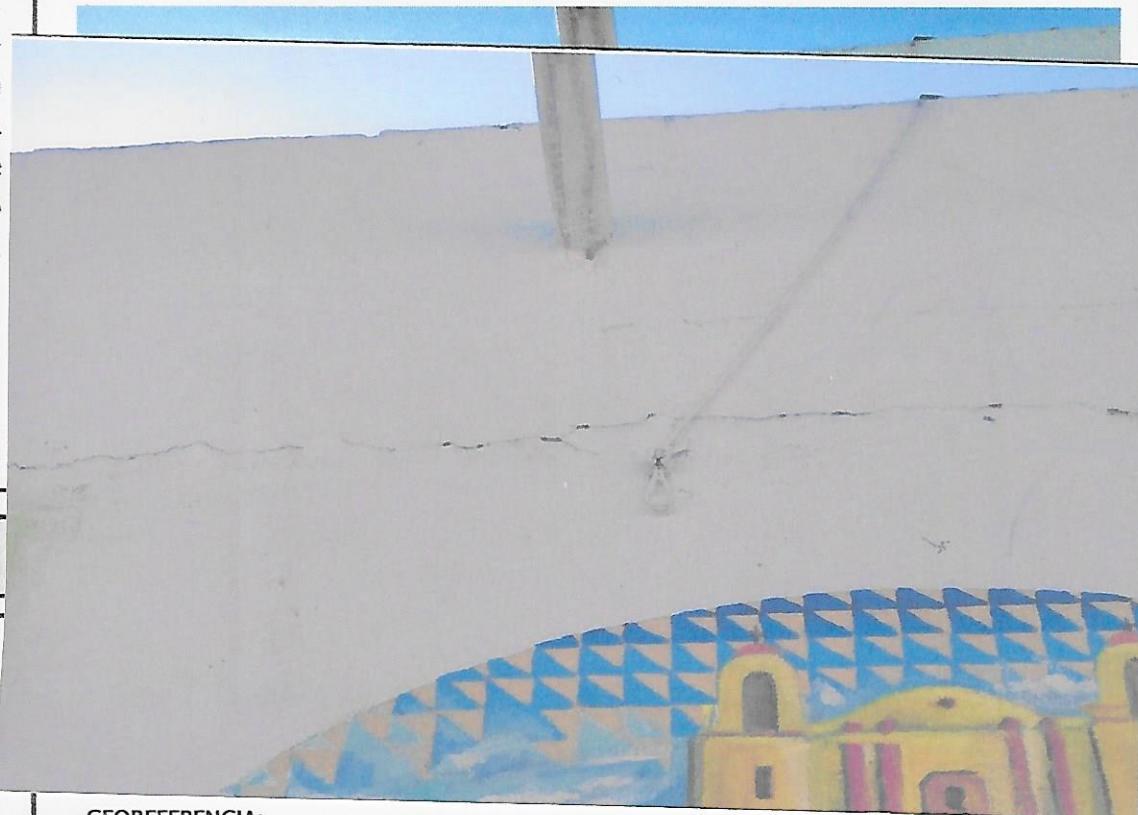
**FOTO #4.** Vista del paramento exterior orientación Norte; muro de adobe con un espesor promedio de 83cm, aplanados a base de cal-arena, acabado fino, con aplicación de pintura vinílica y murales, se observa grieta en sentido horizontal al muro. Septiembre 2021.

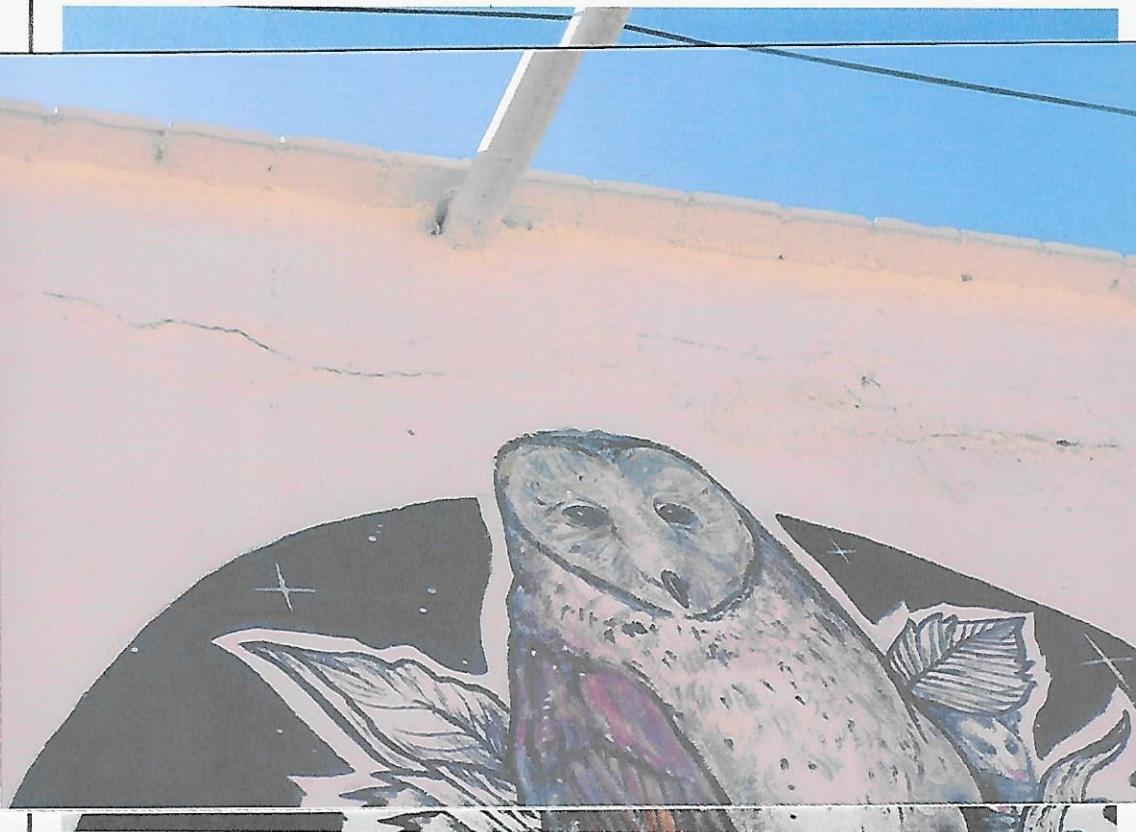
**FOTO #5.** Vista exterior del paramento norte; continuación de grieta en sentido horizontal al muro, hay presencia de humedad, lo que está provocando el desprendimiento de aplanados y capa de pintura. Septiembre 2021.

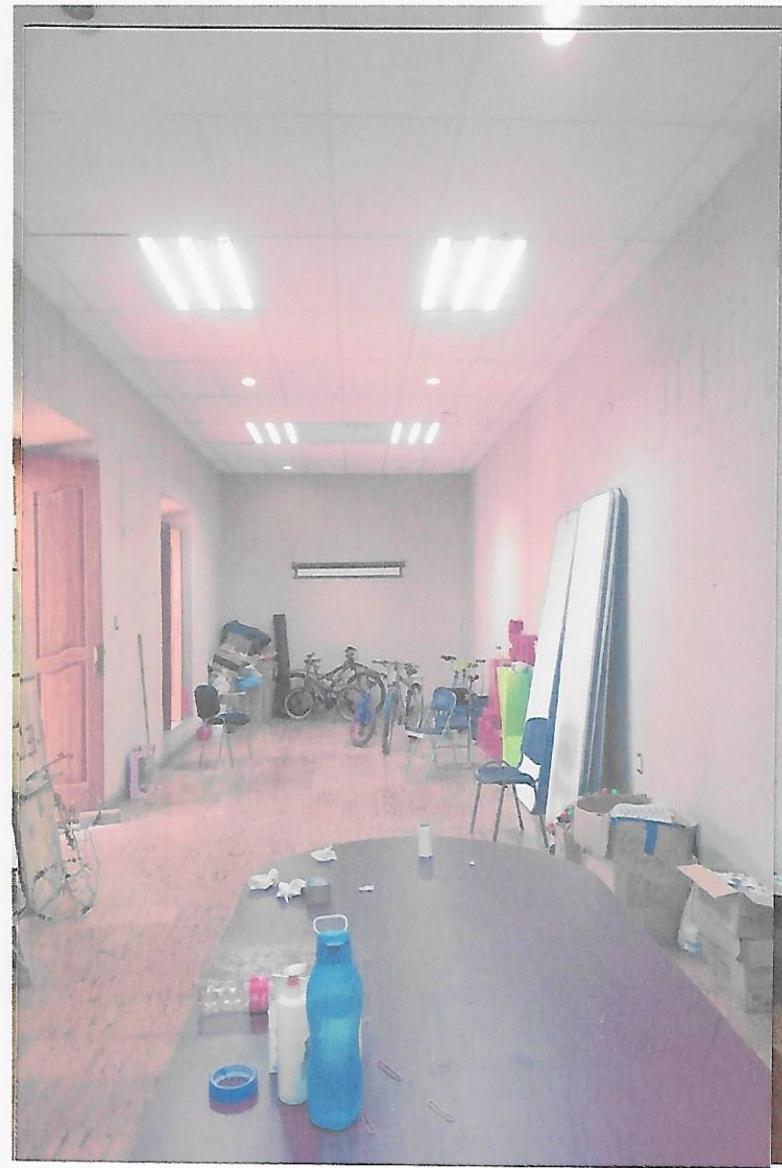
**FOTO #8.** Vista interna del salón de presidentes; muros con un espesor promedio de 83cm de adobe, aplanados de mortero, y pintura vinílica, plafones con presencia de humedad, piso con loseta cerámica. Septiembre 2021.

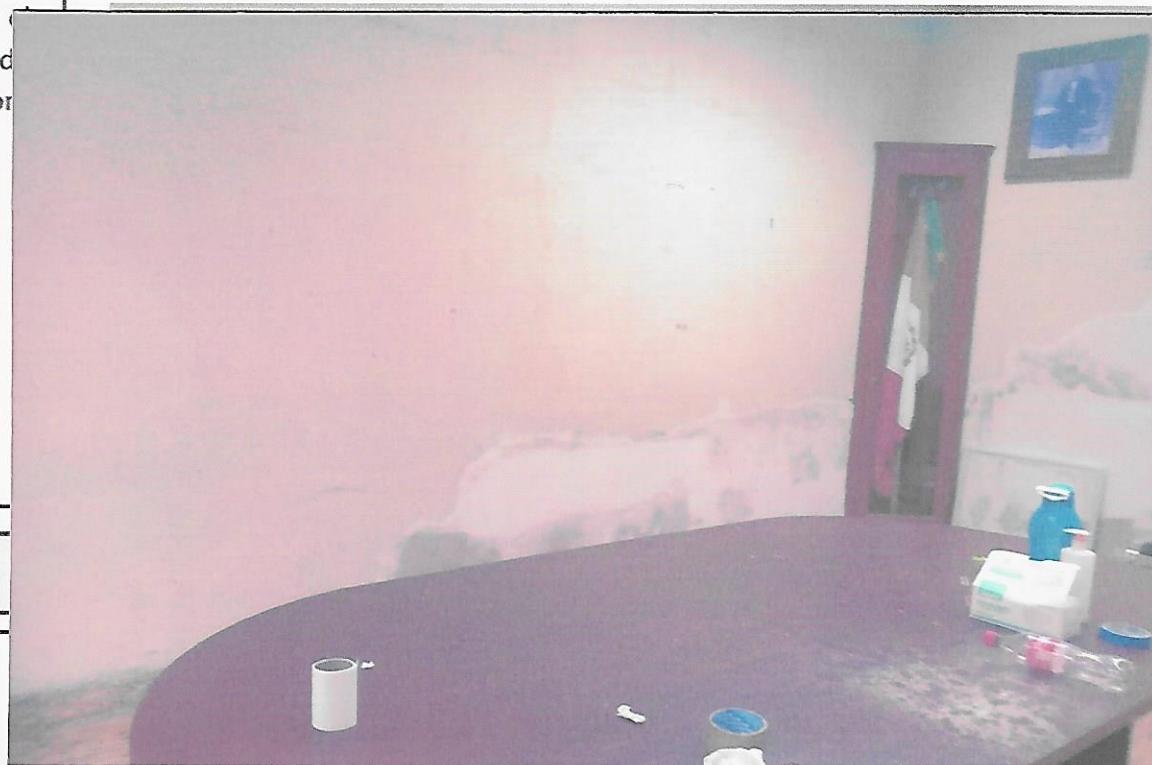
**FOTO #9.** Vista interior del salón de expresidentes, existencia de humedad en paramento interior, lo que provocó desprendimiento de aplanados. Septiembre 2021.

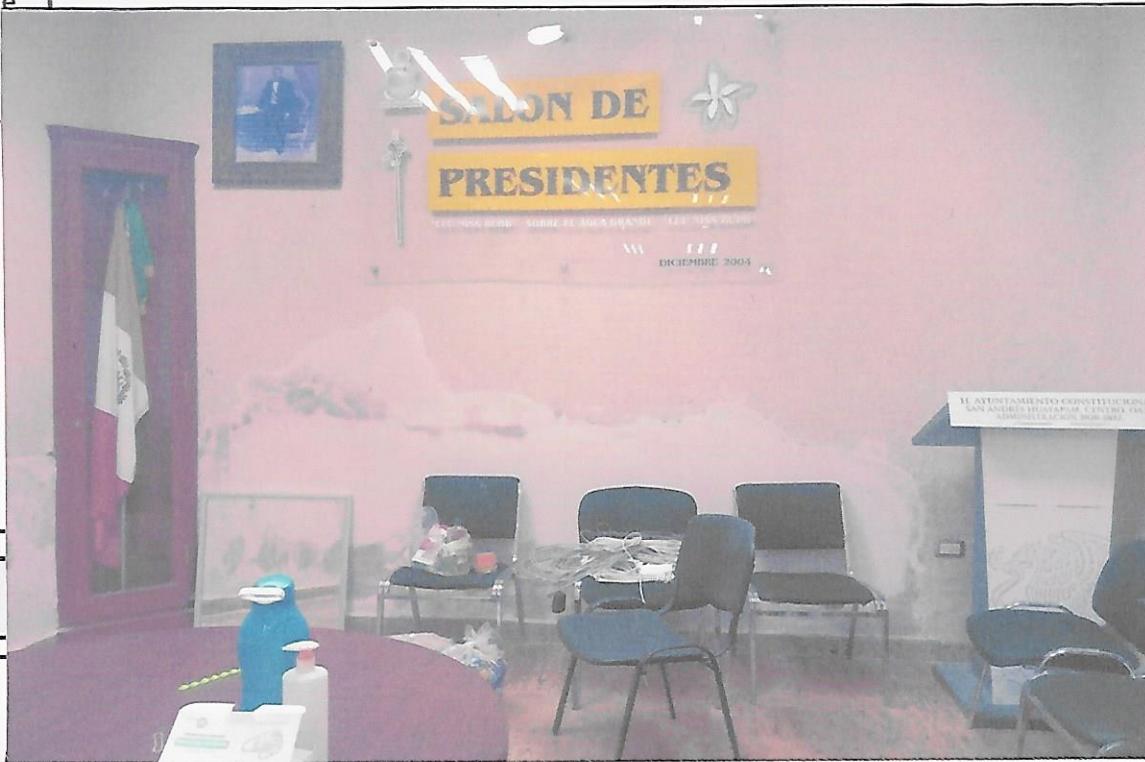
**FOTO #10.** Vista interior del salón de presidentes; presencia de humedad en paramento interior, lo que provocó desprendimiento de aplanados. Septiembre 2021.

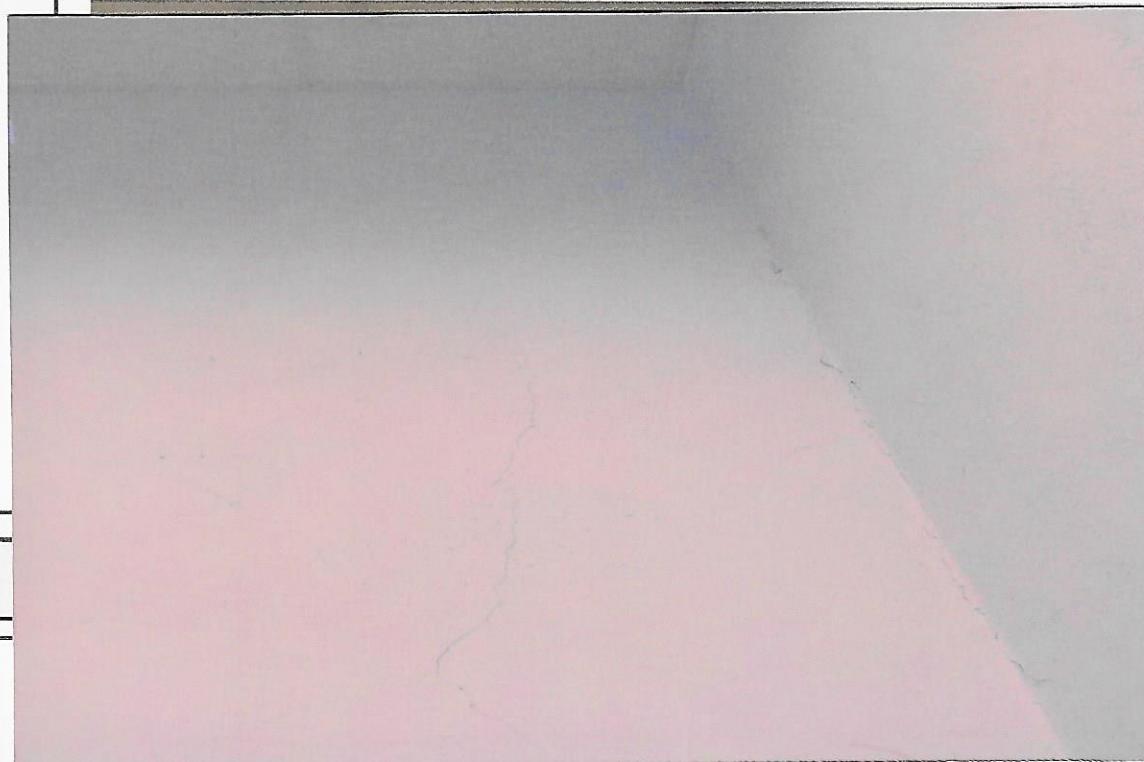
**FOTO #11.** Vista interior del salón de expresidentes; presencia de grieta en paramento interior.  
Septiembre 2021.

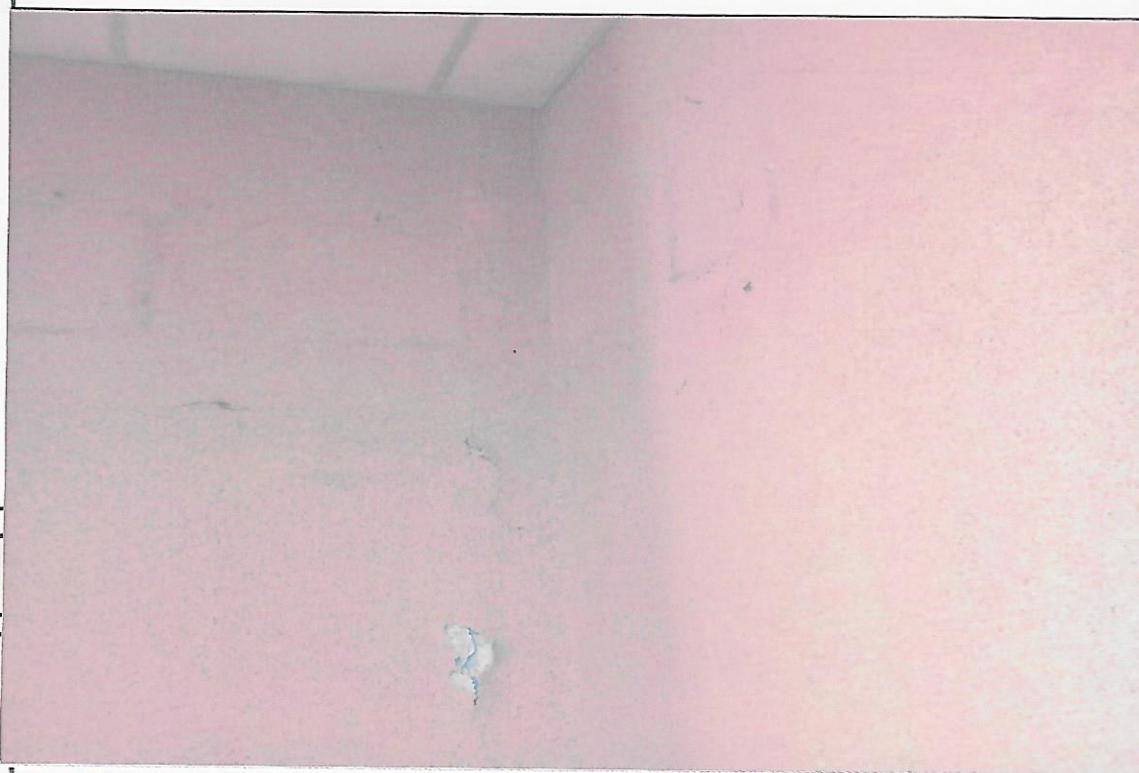
**FOTO #12.** Vista interior del salón de presidentes; desprendimiento de aplanados a causa del exceso de humedad.  
Septiembre 2021.

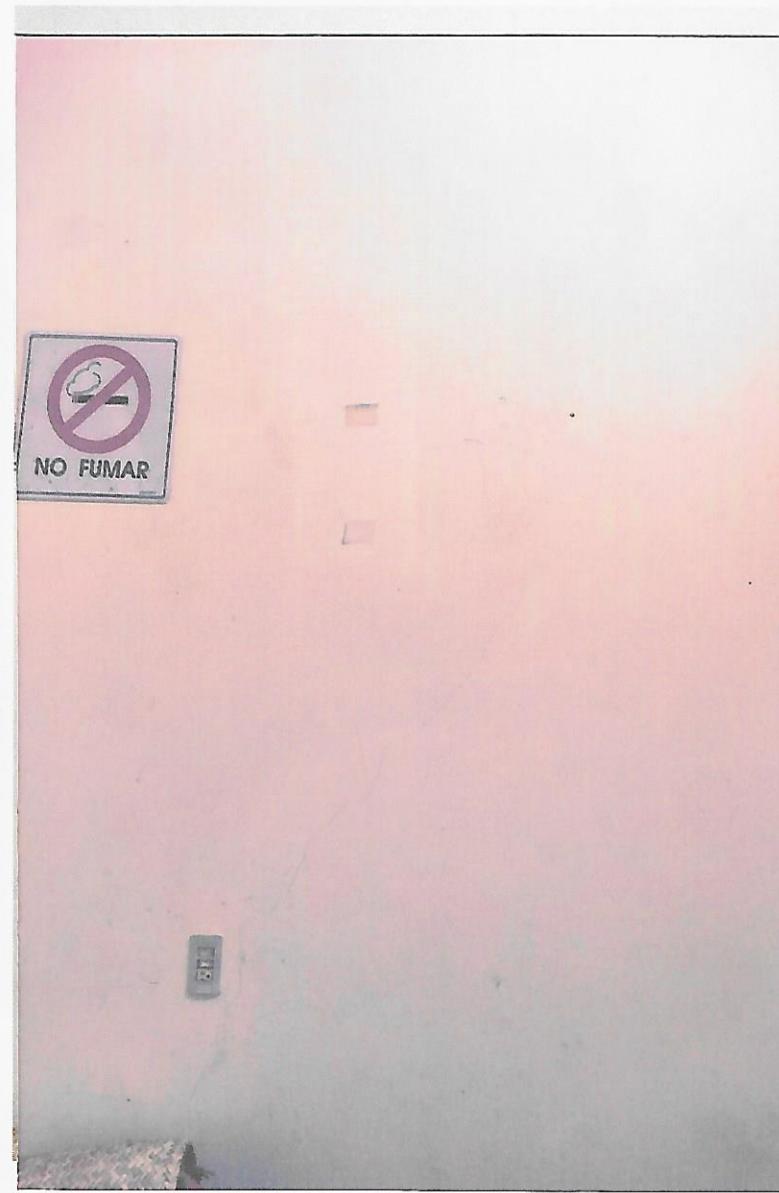
**FOTO #14.** Vista interior del paramento de la oficina 2; presencia de grietas a causa del sismo. Septiembre 2021.

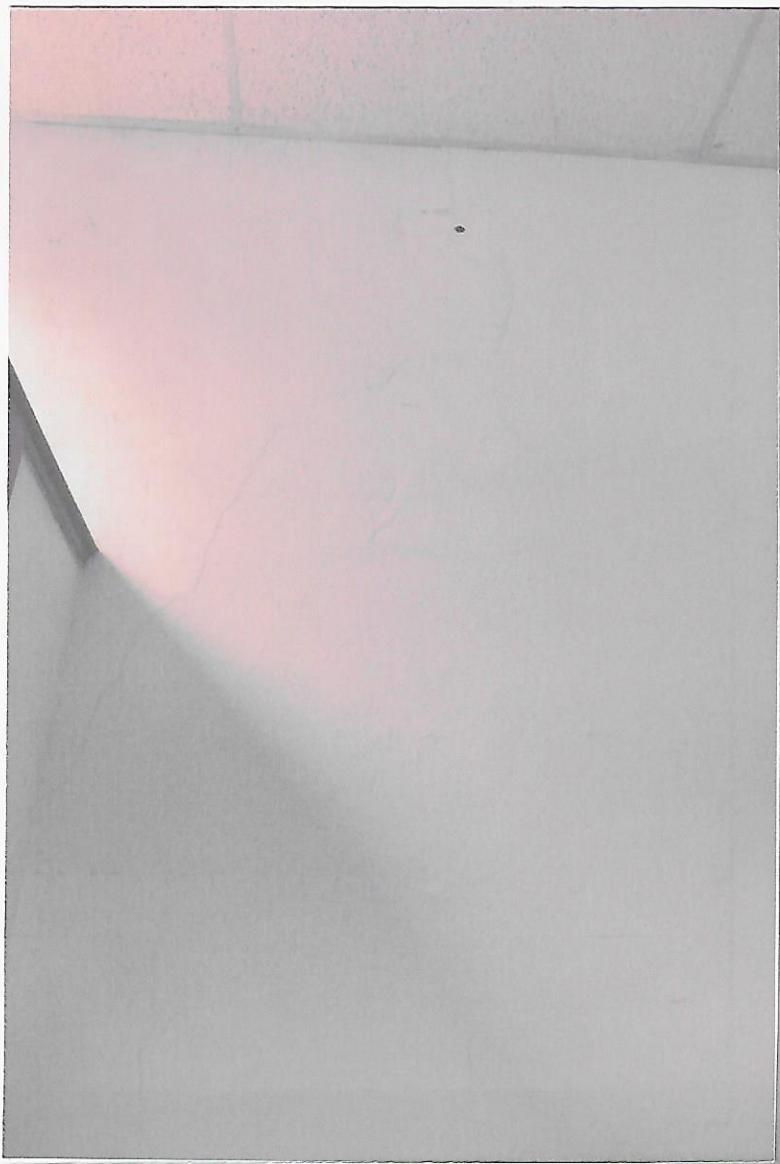
**FOTO #16.** Vista interior,  
presencia de grietas en  
paramento interior.  
Septiembre 2021.

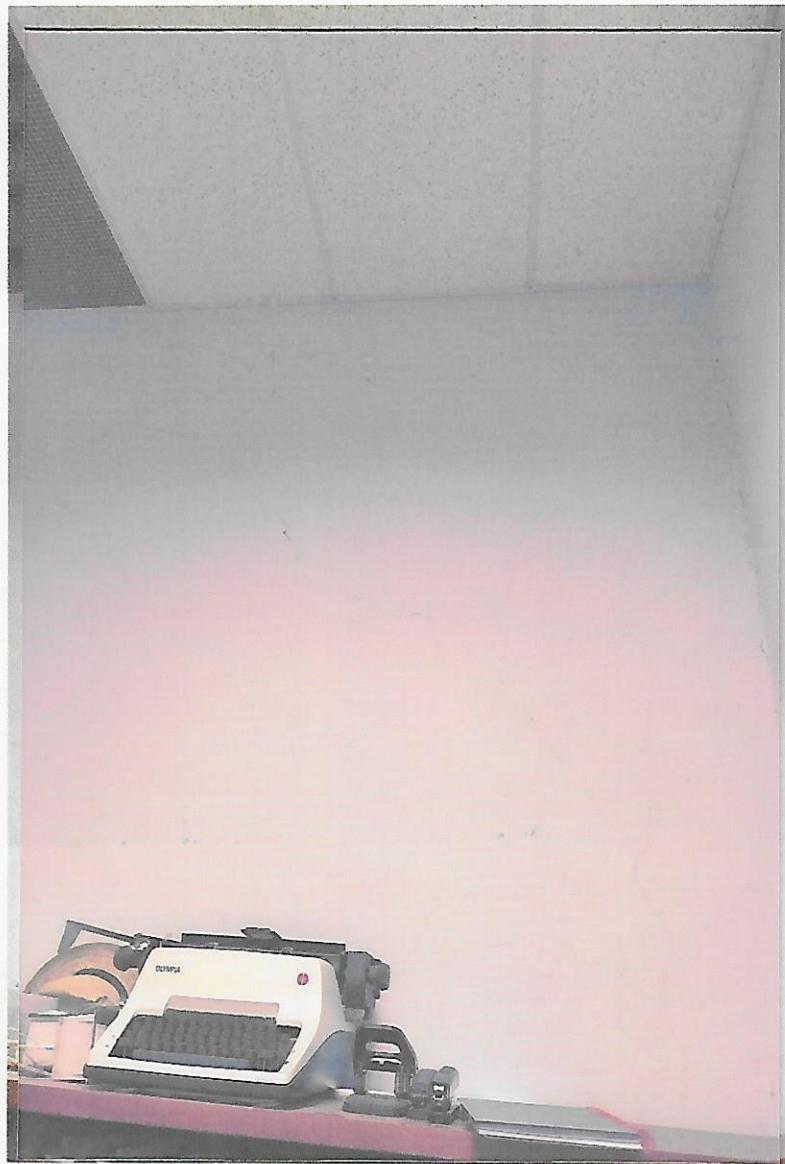
**FOTO #17.** Vista interior de la oficina 1, presencia de grietas en paramento interior del muro a causa de sismos. Septiembre 2021.

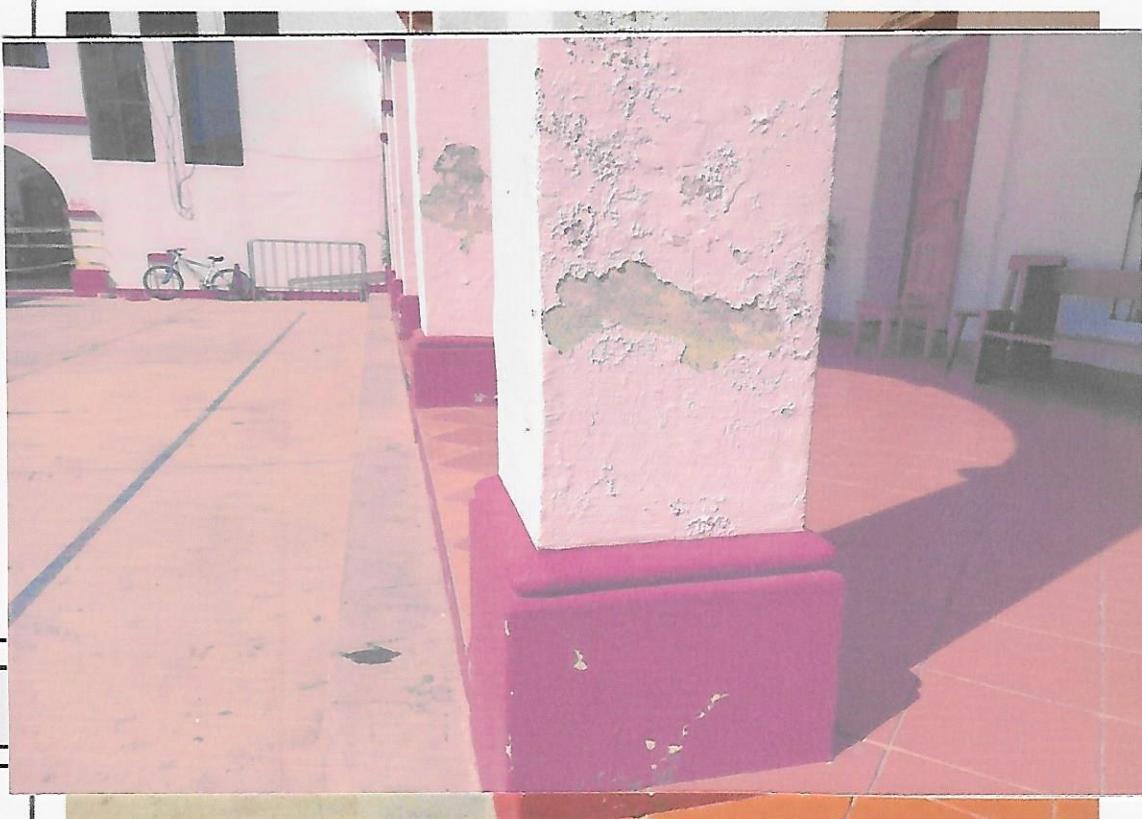
**FOTO #18.** Vista de los pilares de sección cuadrangular; desprendimiento de aplanados a causa de humedad. Septiembre 2021.

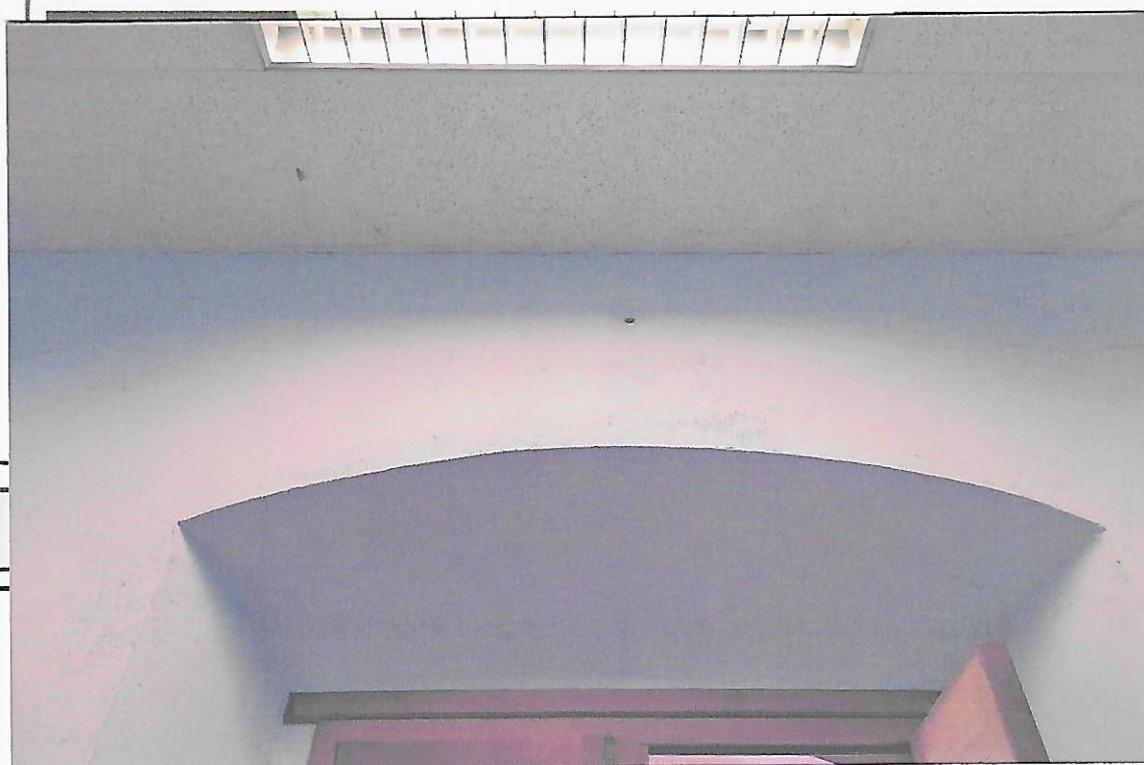
**FOTO #21.** Vista interior de la oficina 1, existencia de grietas debido a sismos en la parte superior del paramento interior donde se encuentra la puerta. Septiembre 2021.

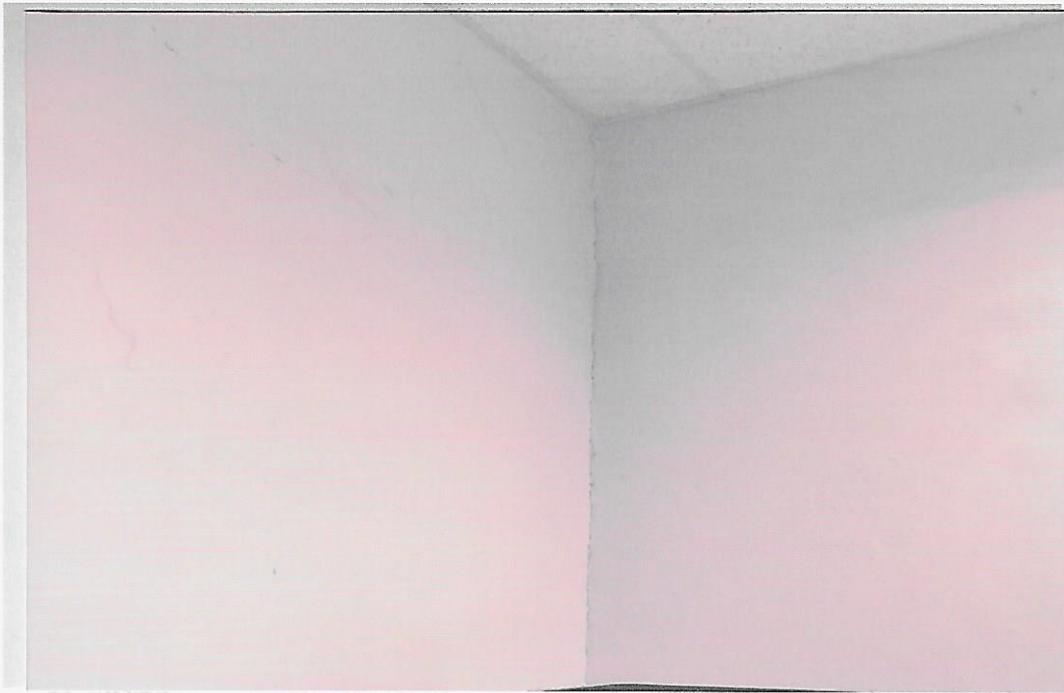
**FOTO #22.** Vista interior de la oficina 1, presencia de grietas en paramentos interiores del muro Norte a causa de sismos.  
Septiembre 2021.

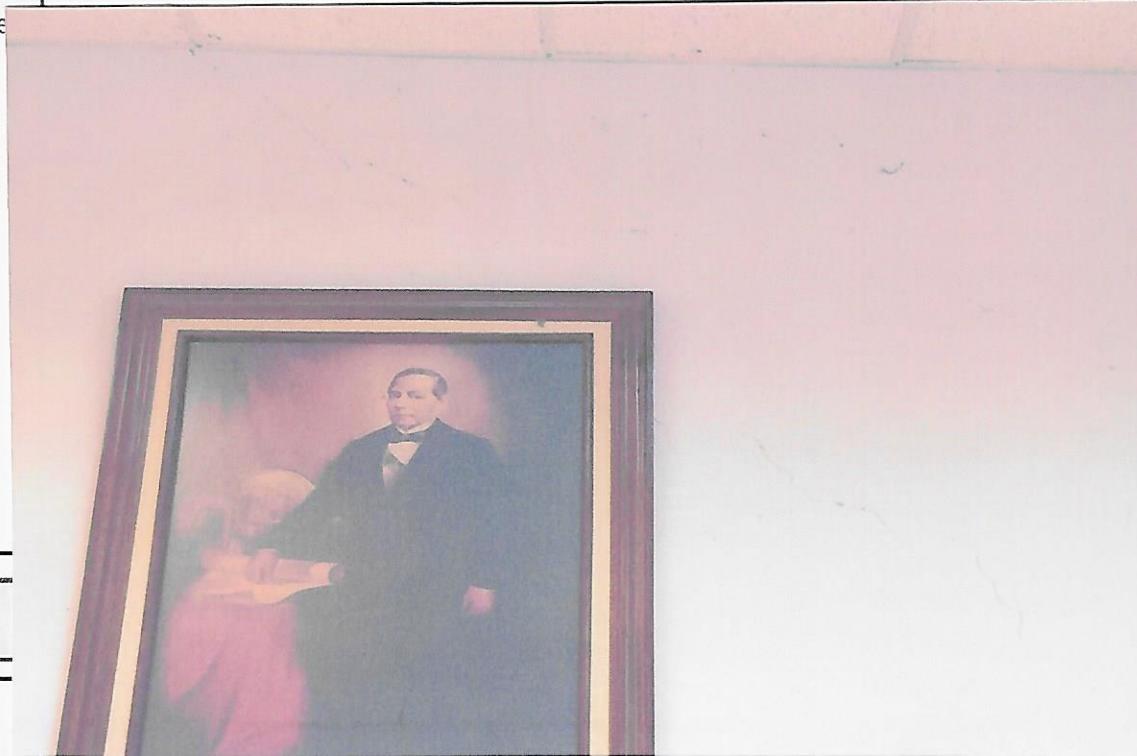
**FOTO #23.** Vista interior de la oficina 1, existencia de grietas en paramento interior de muro a causa de sismos. Septiembre 2021.

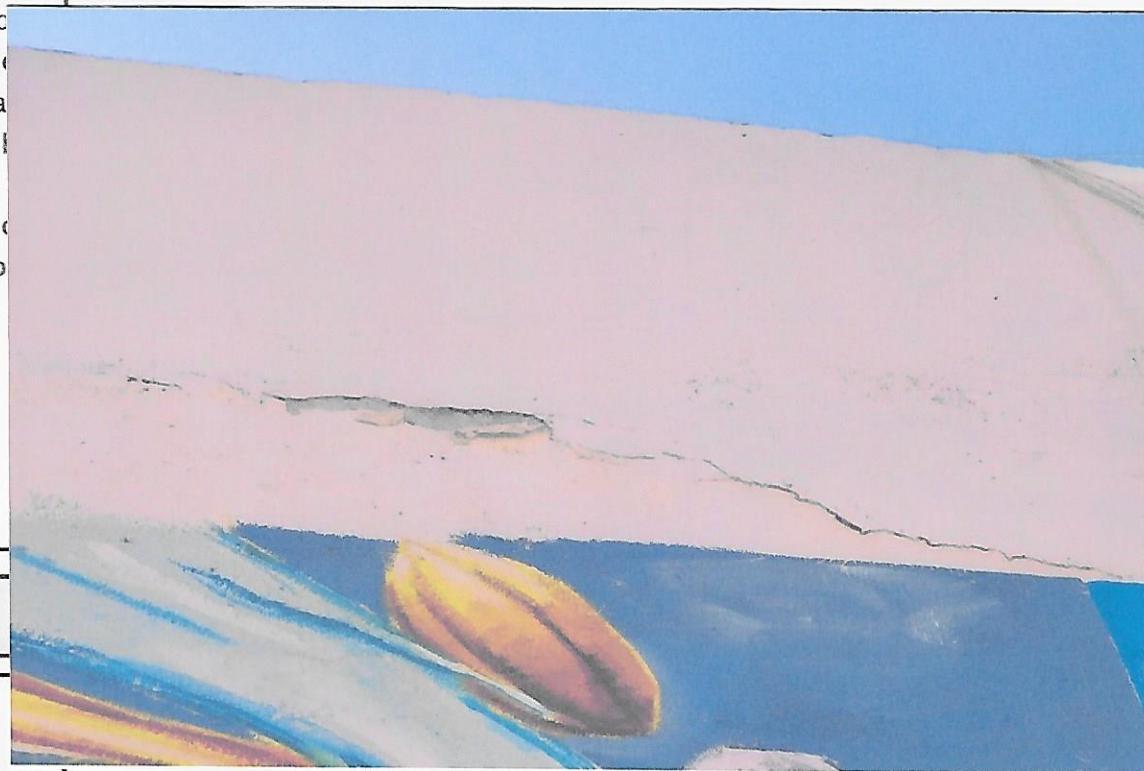
**FOTO #24.** Vista exterior del paramento orientación Norte; grietas en la parte superior a causa de sismo así como también presencia de humedad que en conjunto causado desprendimiento aplanados. Septiembre 2021. Septiembre 2021.

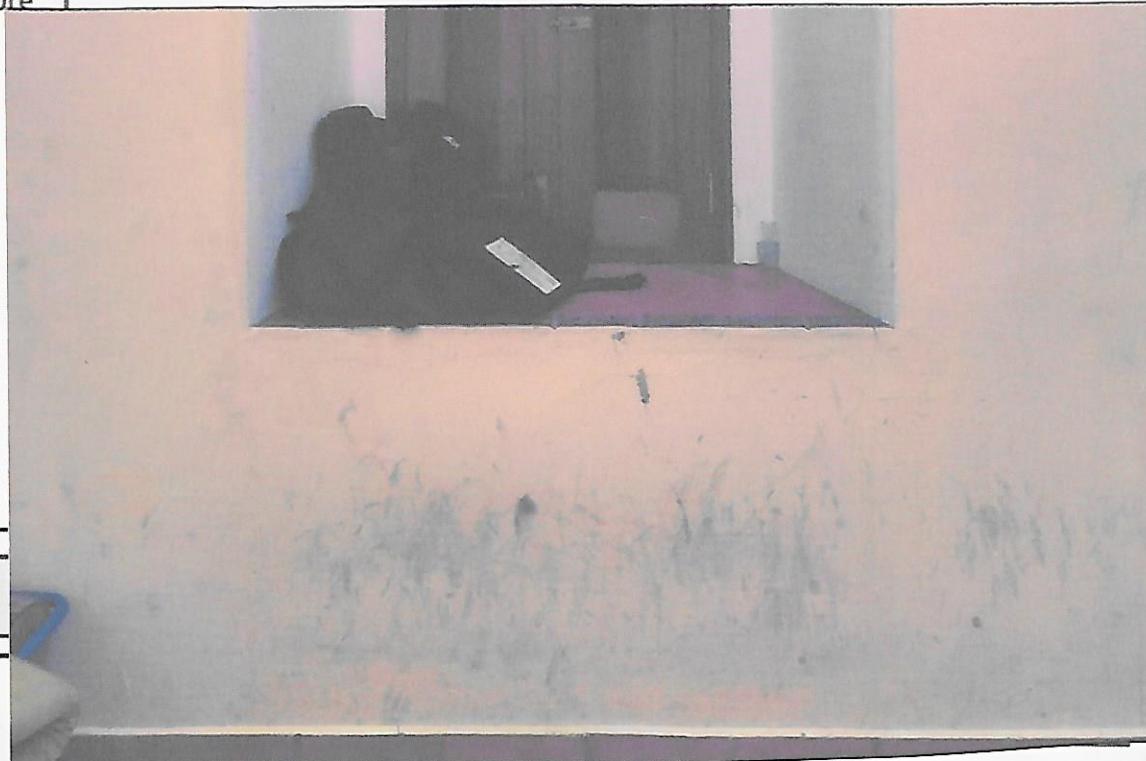
FOTO #25. Vista interior de la oficina 2; presencia de grietas en el antepecho de la ventana. Septiembre 2021.

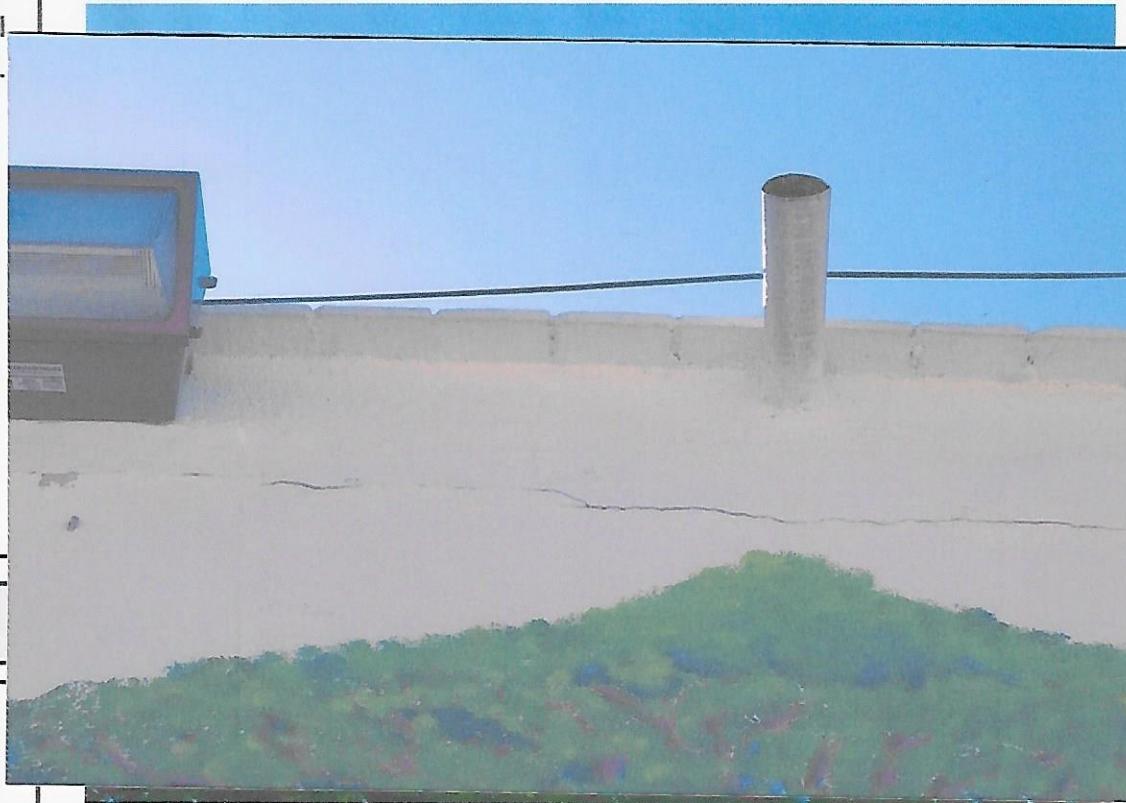
**FOTO #27.** Vista exterior del paramento orientación norte; presencia de grieta en sentido horizontal del muro a causa de sismos. Septiembre 2021.

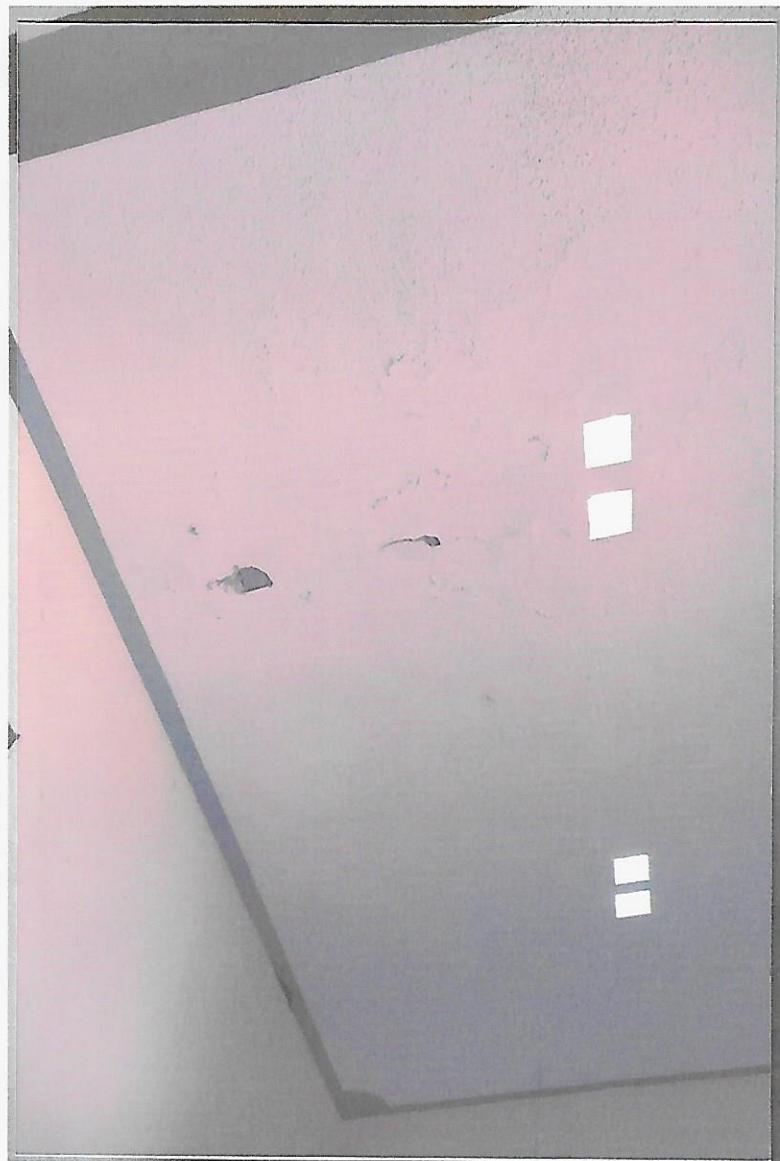
**FOTO #28.** Vista interior de la oficina 1; desprendimiento de aplanados a causa de grietas en lecho inferior de losa. Septiembre 2021.

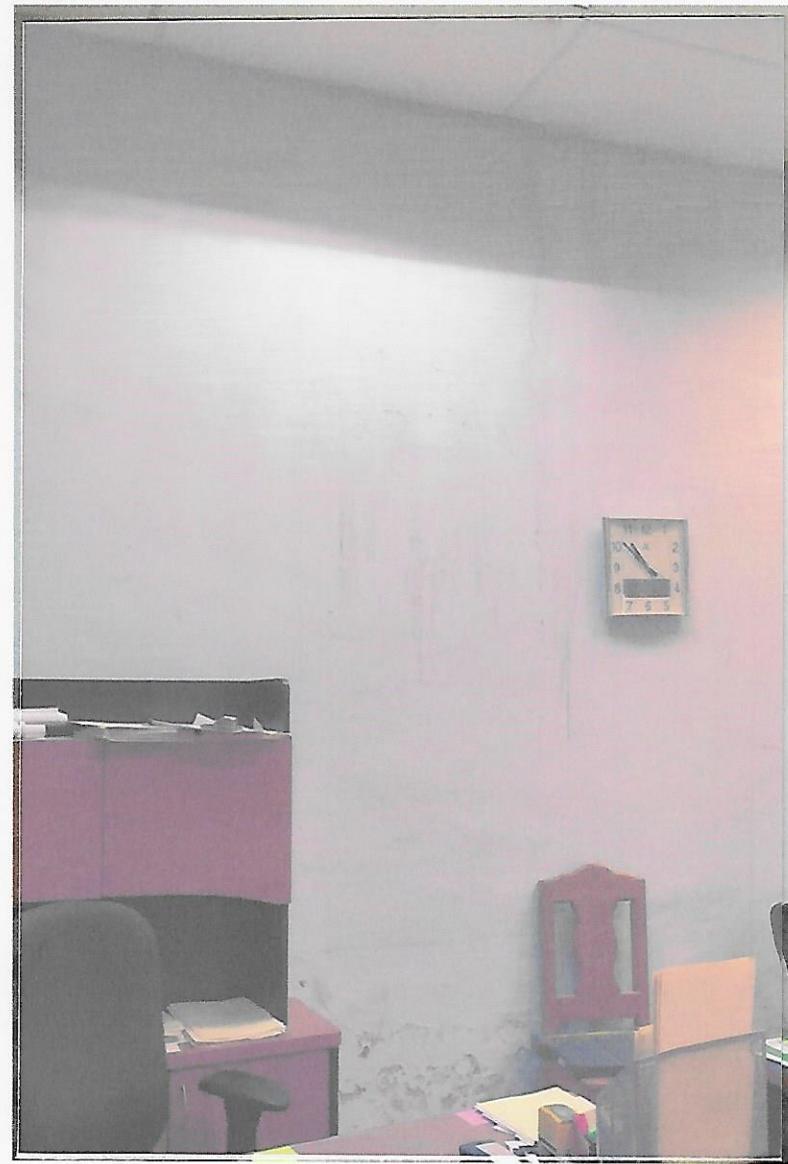
**FOTO #29.** Vista interior de la oficina 1, existencia de grietas en paramento interior, así como también desprendimiento causado por las mismas y presencia de humedad. Septiembre 2021.

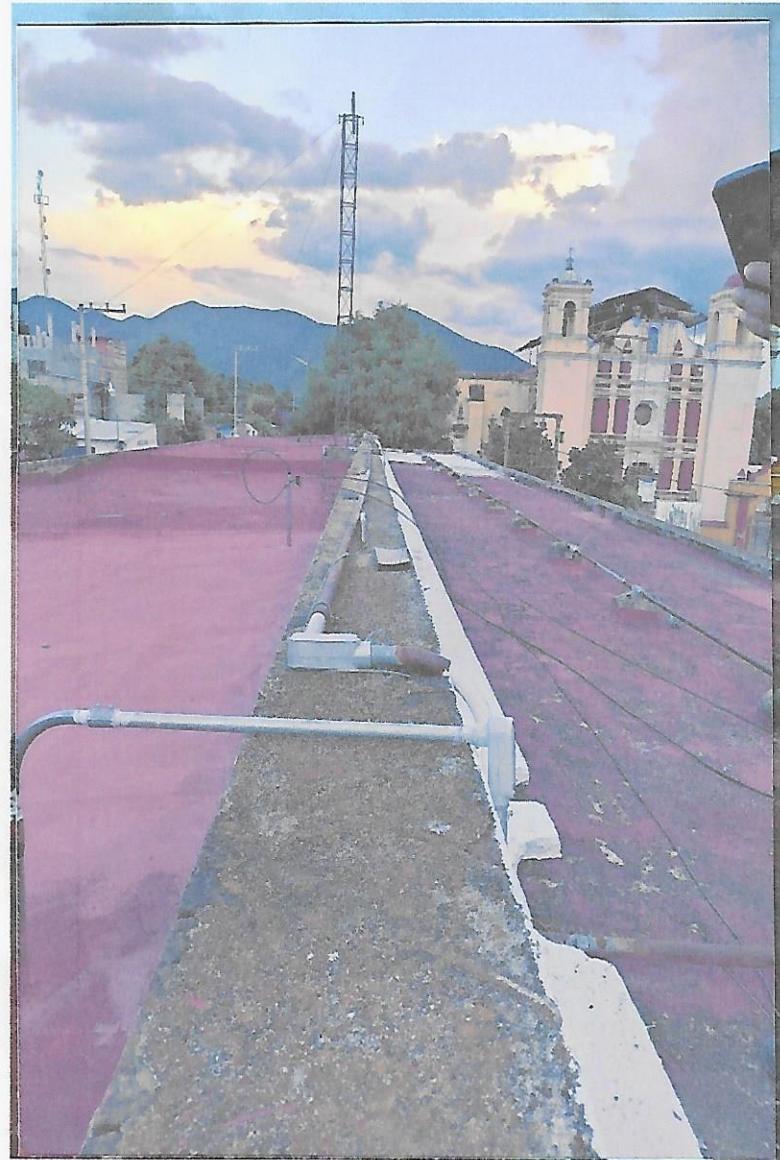
**FOTO #30.** Vista de la cubierta; presencia de colonias de crecimiento biológico (líquenes) en la trabe. Septiembre 2021.
