“TEMPLO ANTIGUO DE SANTO DOMINGO, SANTO DOMINGO OZOLOTEPEC, OAXACA”

(TEMPLO ANTIGUO DE SANTO DOMINGO, SANTO DOMINGO OZOLOTEPEC, OAXACA)

FICHA CON DATOS GENERALES DEL INMUEBLE

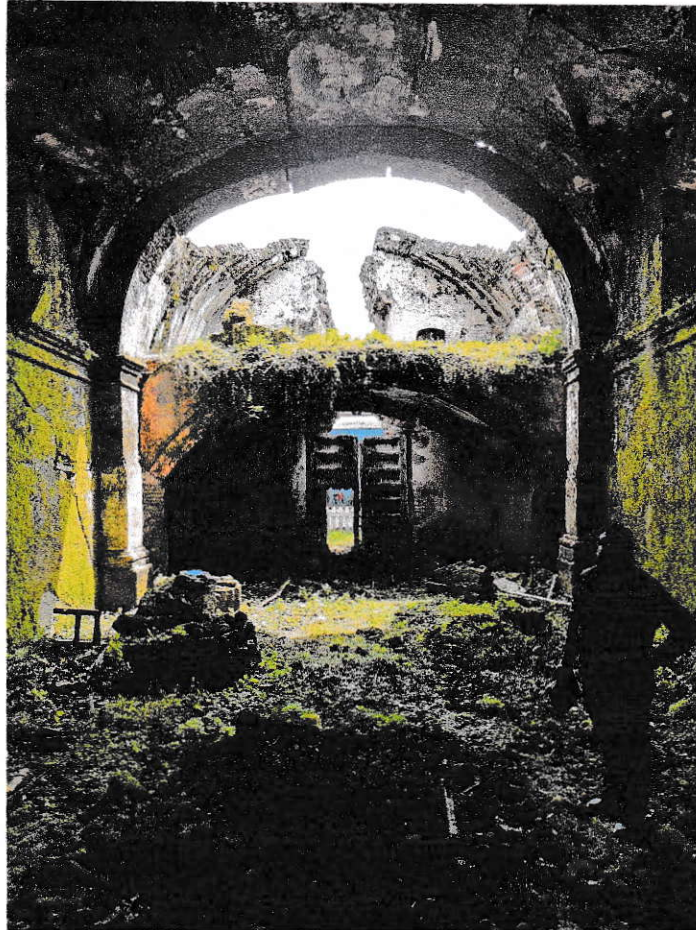
Imagen 11. Colapso parcial de la bóveda de cañón corrido del Templo Antigo de Santo Domingo.

El inmueble presenta grietas, fracturas, colapso parcial en muros y cubiertas, desprendimientos y disgregación de recubrimiento de mortero cal-arena. En portada principal se registra el colapso parcial del muro en sección superior, el cual dejó una considerable fractura estructural del inmueble en la que el óculo de la ventana coral casi desapareció. Otras secciones colapsadas parcialmente se encuentran en cubierta del área del coro, y de lo que se conserva presenta fracturas en área de nave, presbiterio y sacristía, remarcadas en intradós y extradós en el cañón corrido en cubierta. El entrepiso del coro manifiesta grietas y desprendimiento de aplanados, las columnas adosas a los muros paralelos que constituyen los arcos fajones y triunfal, están fracturados en la sección media del fuste, la fractura corre en sentido horizontal, en sus laterales adosadas al muro también se remarcaban grietas en sentido vertical. Por la parte superior en arcos fajones y triunfal se manifiesta el desfase de secciones de tabique de barro rojo recocido que conforman el arco.

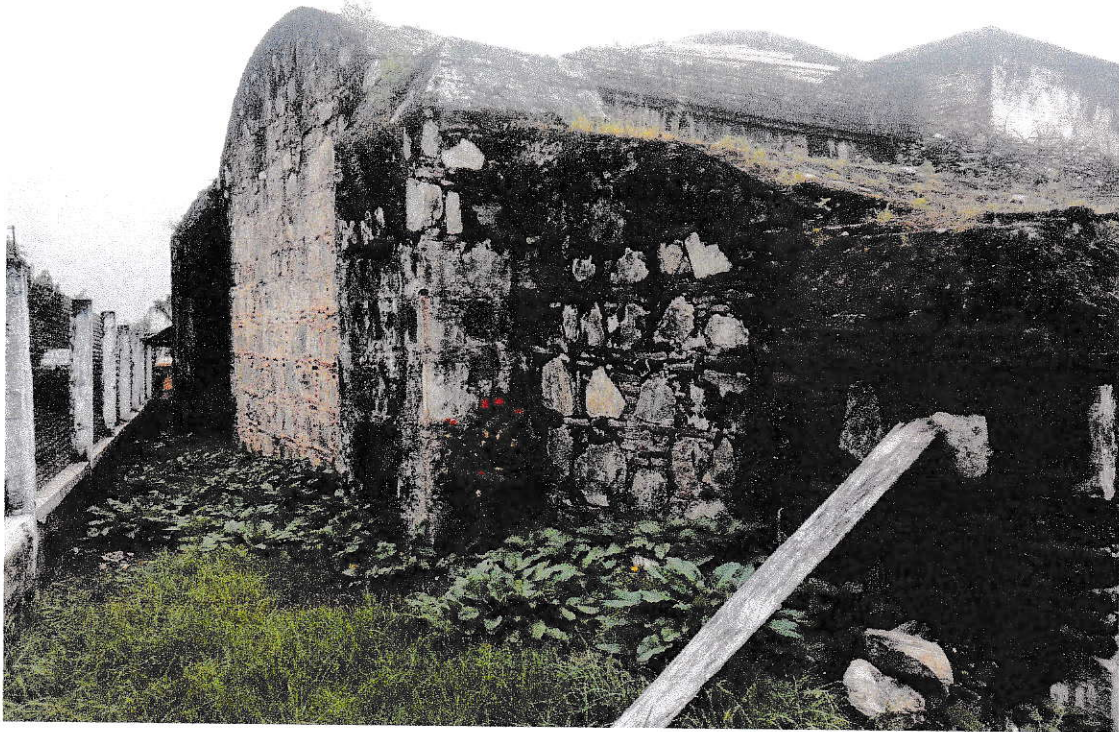
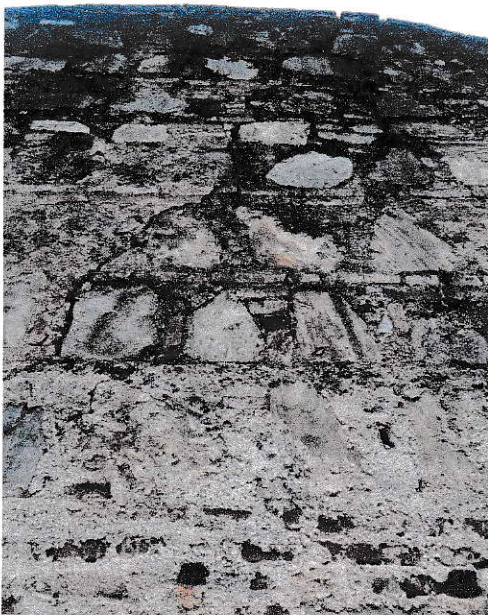
En muro de presbítero se registra una fractura con trayectoria diagonal que comienza de piso a cubierta de cañón corrido, en cuestión del recubrimiento del muro de presbiterio presenta pérdida de aplanados, disgregación y humedad por filtración.

Imagen 12,13. Fractura del muro testero del Templo Antigo de Santo Domingo.
Fuente: Visita técnica septiembre 2021.

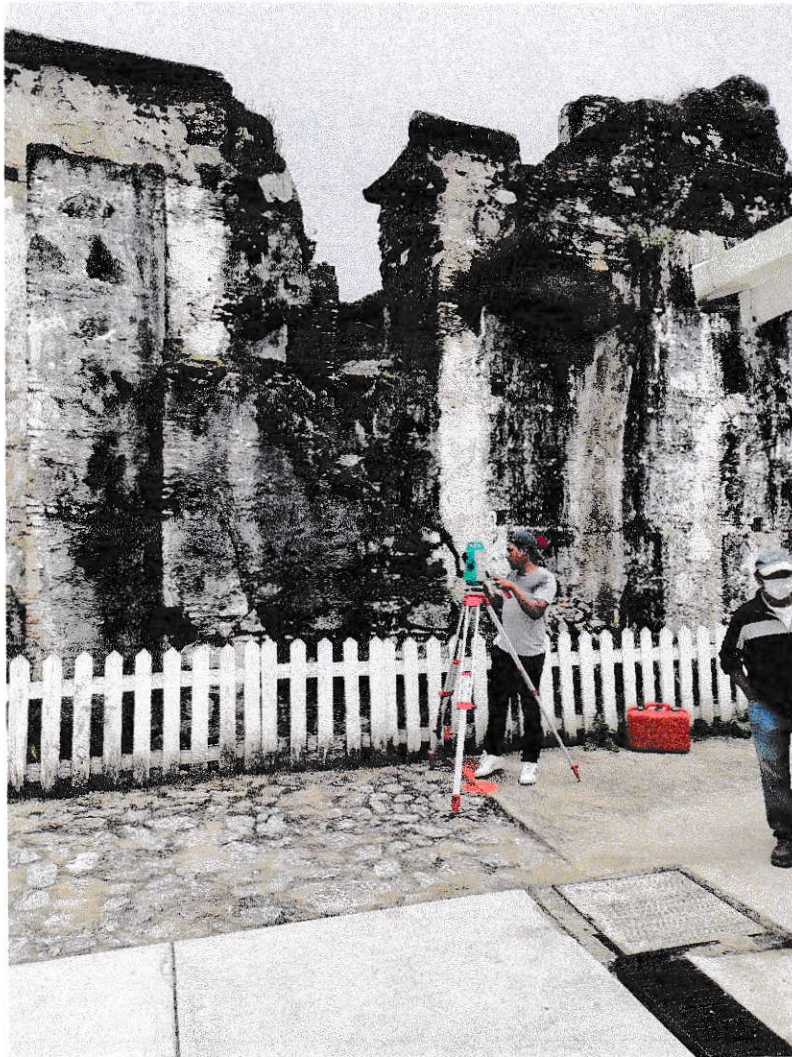
En el acceso al coro que se encuentra por el exterior, la escalera se encuentra parcialmente colapsada y el acceso se ha perdido completamente.

Imagen 14. Fractura del segundo entre eje y acceso al coro del Templo Antiguo de Santo Domingo.
Fuente: Visita técnica septiembre 2021.

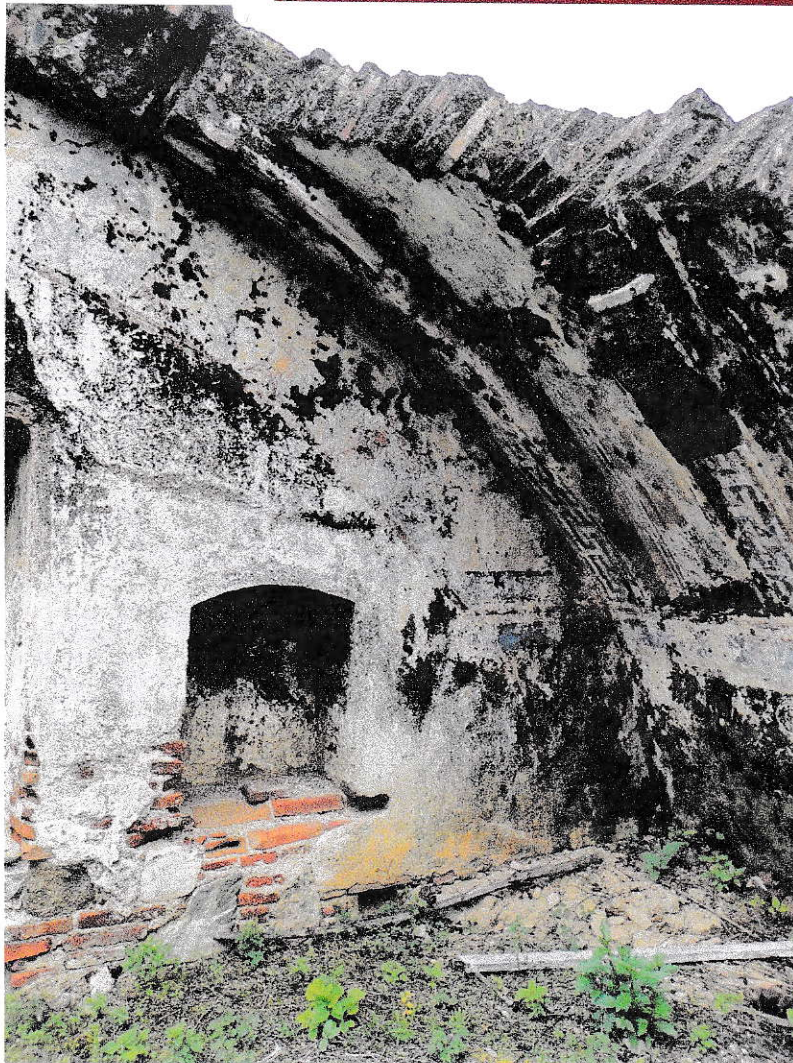
Imagen 15. Colapso parcial de la cúpula del coro, desprendimiento de la capa pictórica del Templo Antigo de Santo Domingo. Fuente: Visita técnica septiembre 2021.

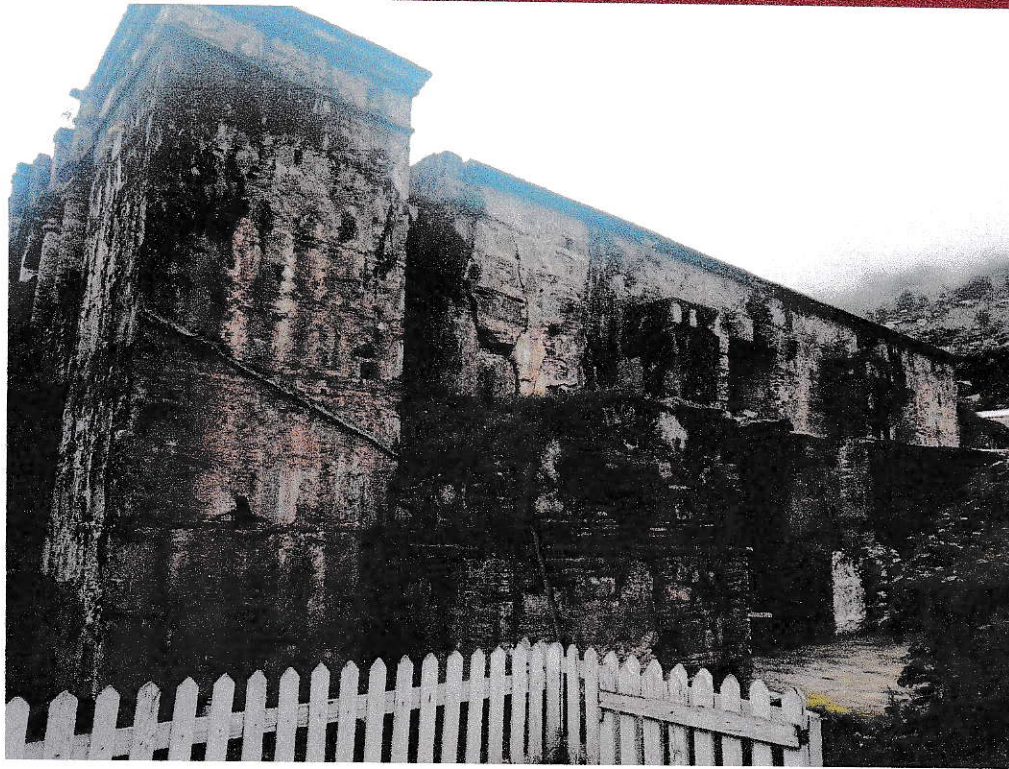
Imagen 16. Fractura de la fachada sur del Templo Antigo de Santo Domingo, que se proyecta hasta el bautisterio.
Fuente: Visita técnica septiembre 2021.

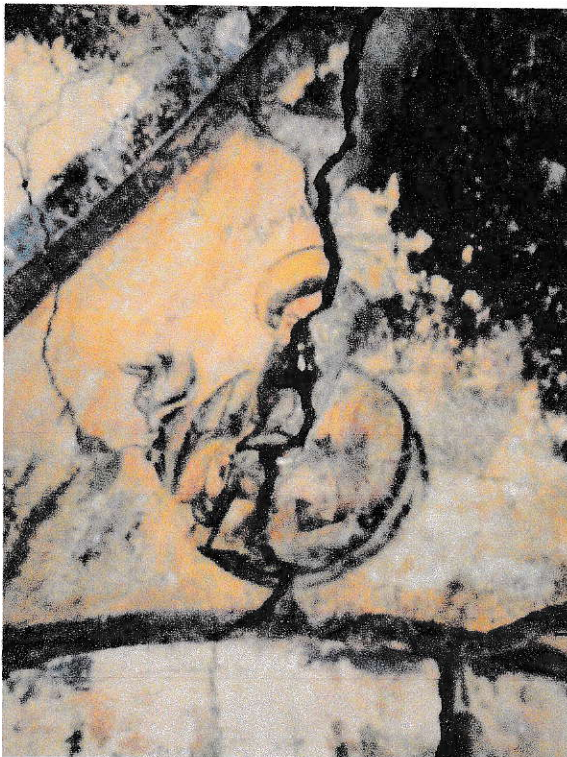
Imagen 17. Fractura de la cúpula del coro, dañando la capa pictórica del Templo Antigo de Santo Domingo.
Fuente: Visita técnica septiembre 2021.

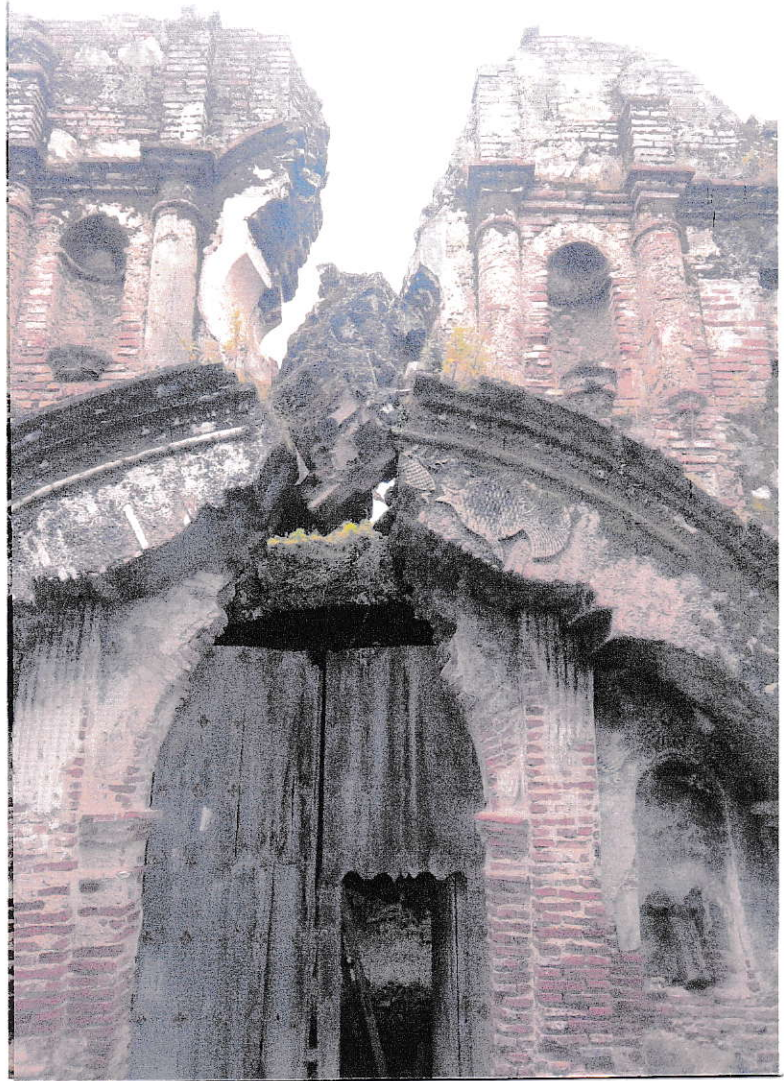
FOTO #2. Vista de la fachada principal; fragmentación de la fachada en la parte central, pérdida del remate del mafronte por sismo, presencia de colonias de crecimiento biológico (musgos y algas) en el arco del acceso, así como también flora nociva, desprendimiento casi total de aplanados en paramentos exteriores debido a grietas por sismos. Octubre 2021.

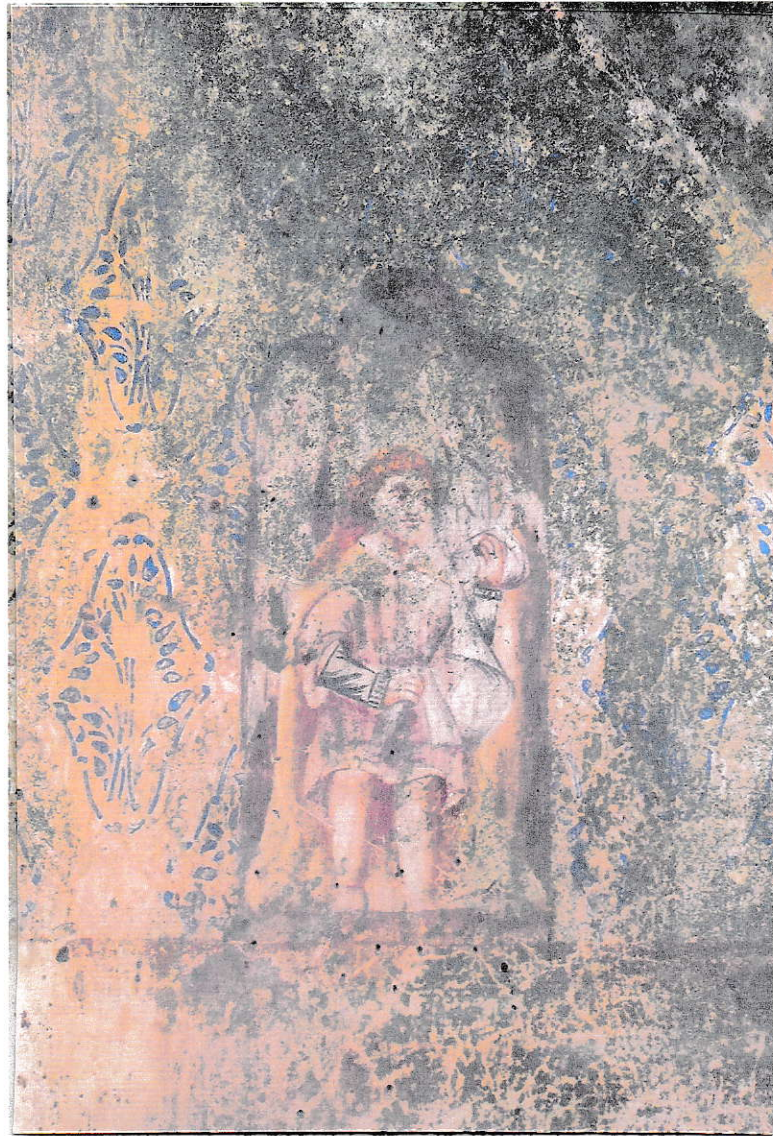
FOTO #3. Presencia de pintura mural en paramentos interiores, así como también hay colonias de crecimiento biológico (algas) a consecuencia de entrada directa de agua de lluvia. Octubre 2021.

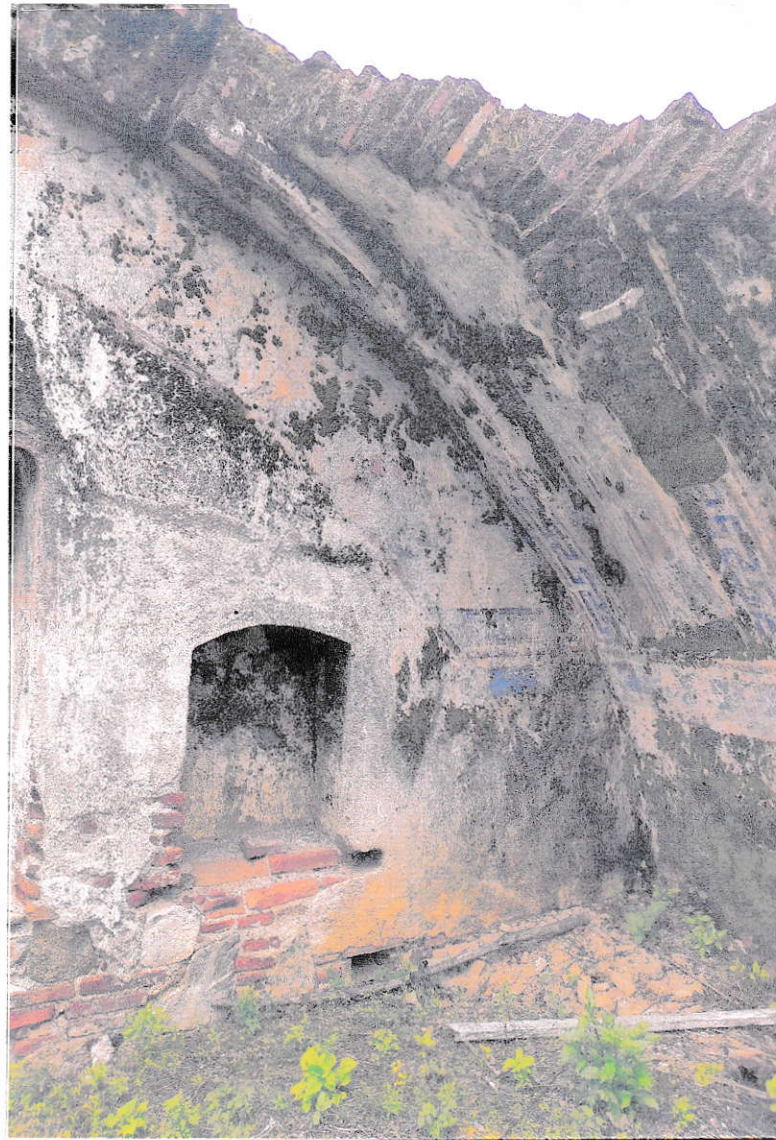
FOTO #5. Vista interior del coro; a base de ladrillo de barro rojo recocido, pérdida casi total de los planados de cal-arena debido a grietas por sismos, la cúpula se encuentra fragmentada, por lo que ya no se encuentra completa, en armarientos interiores hay colonias de crecimiento biológico (algas y musgos), así como también aparición de costras negras y flora ociva. Octubre 2021.

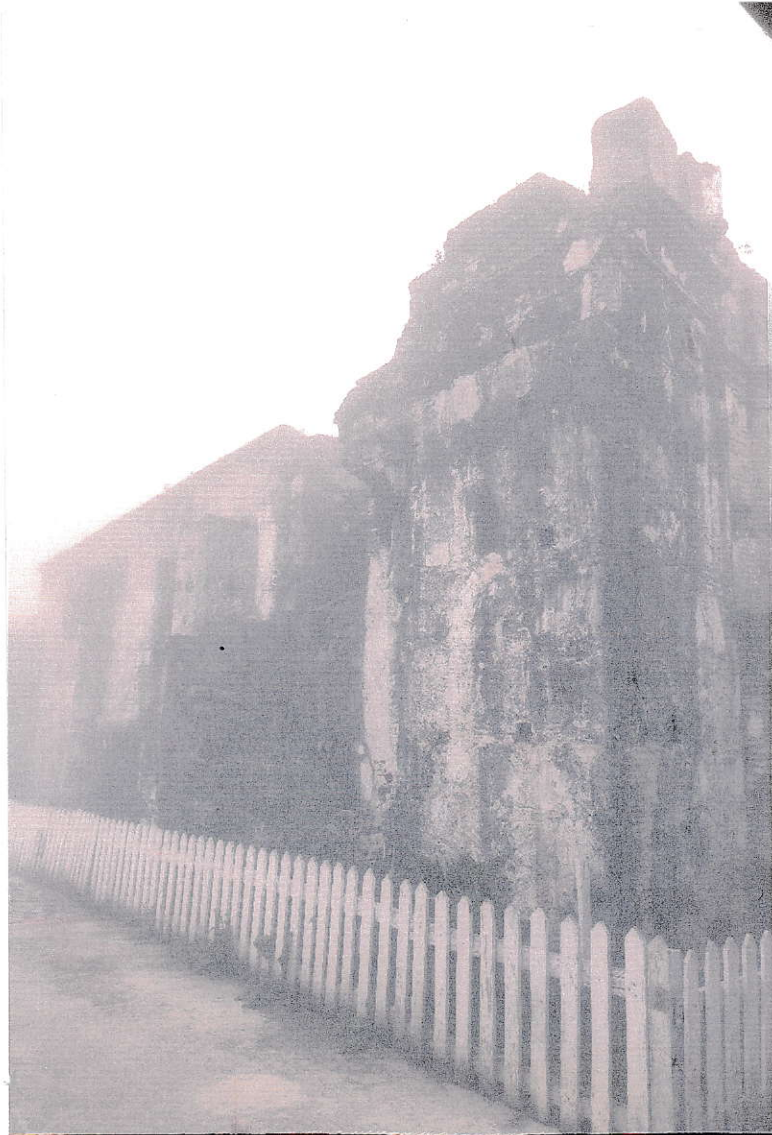
FOTO #8. Vista exterior orientación Oeste; contrafuerte a base de piedra de la región, presenta costras negras y florescencias por acumulación de humedad, pérdida de aplanados a causa de grietas por sismo. Octubre 2021.

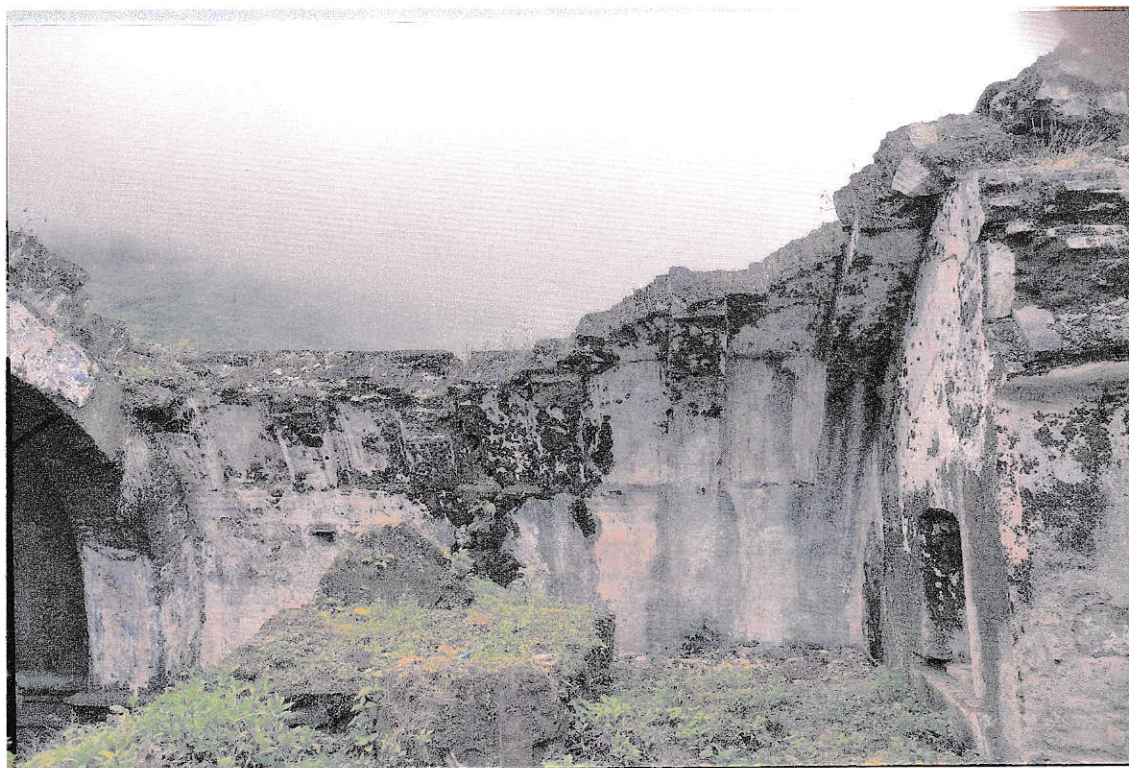
FOTO #9. Vista al coro, pérdida parcial de bóveda y cañón corrido por sismo, crecimiento de flora nociva por humedad, aparición de costras negras por exceso de humedad, desgregación de aplanados por grietas. Octubre 2021.

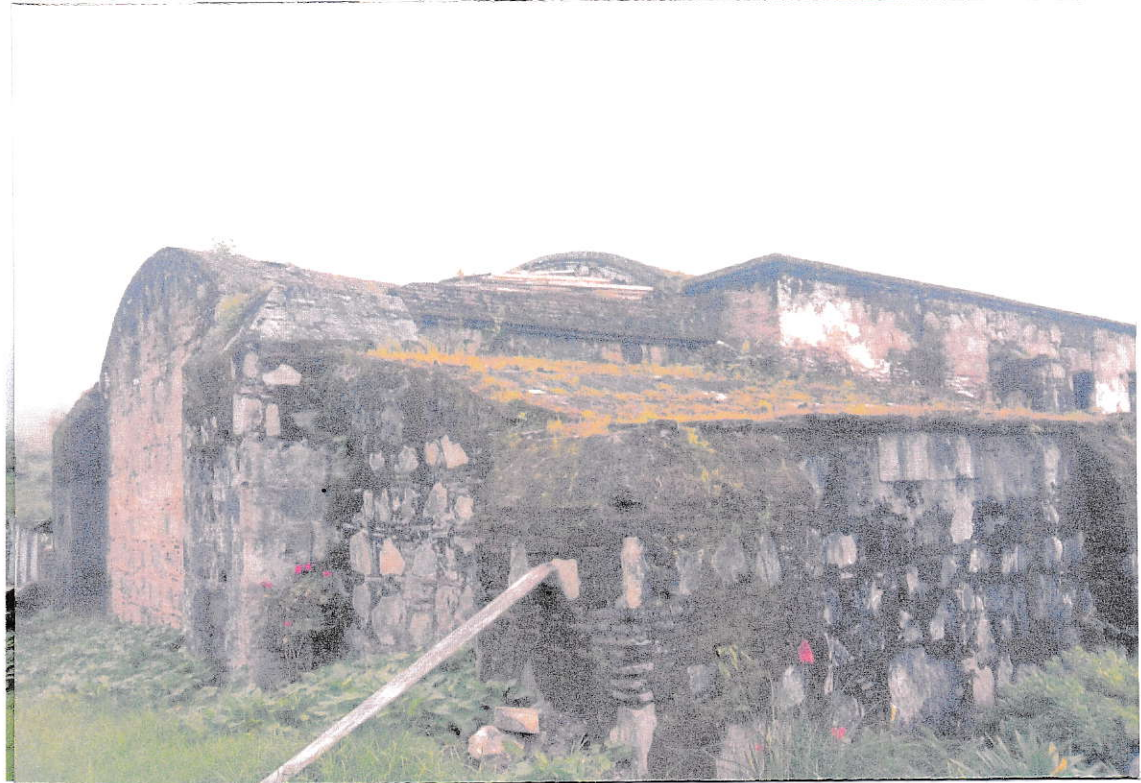
FOTO #10. Vista de la fachada orientación noreste, muros de fábrica mixta (ladrillo de barro rojo cocido y piedra de la región), crecimiento colonias biológicas (algas y musgos) y de flora nociva en la cubierta de la sacristía, paramentos exteriores y contrafuertes, presencia de costras negras en piedras. Octubre 2021.

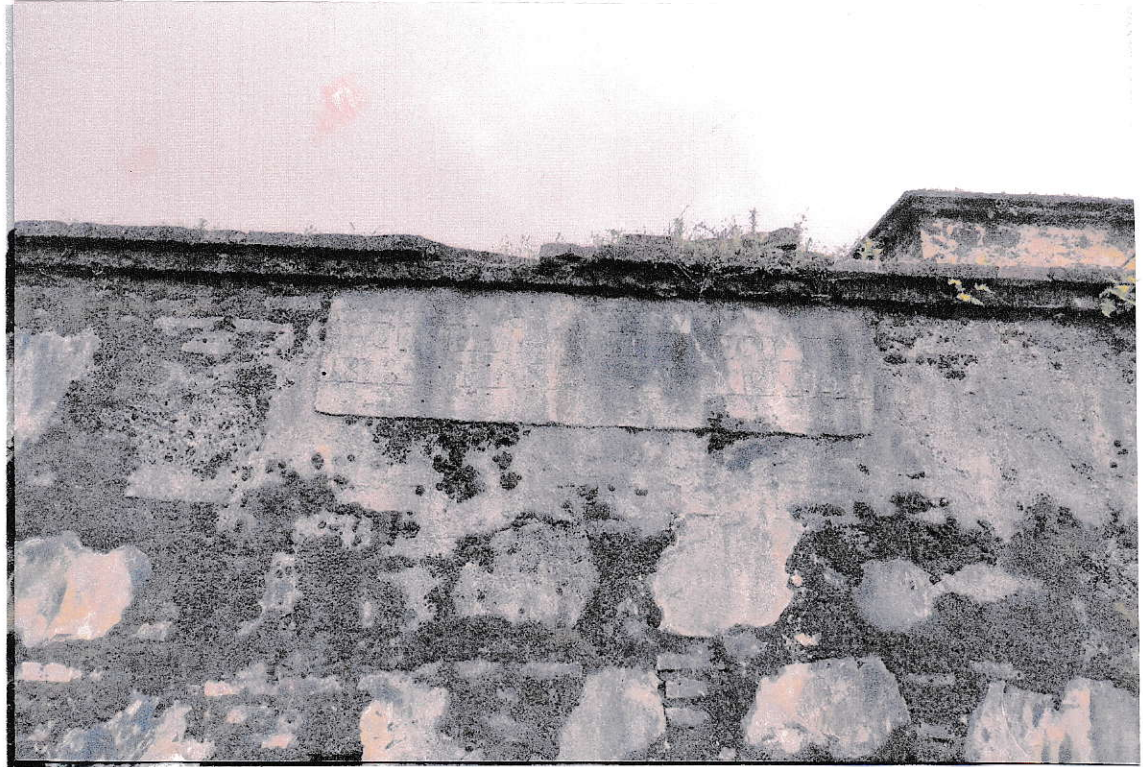
FOTO #11. Vista a detalle de la inscripción del templo, presencia de colonias de crecimiento biológico (musgos) y de flora nociva, así como aparición de costras negras por exceso de humedad. Octubre 2021.

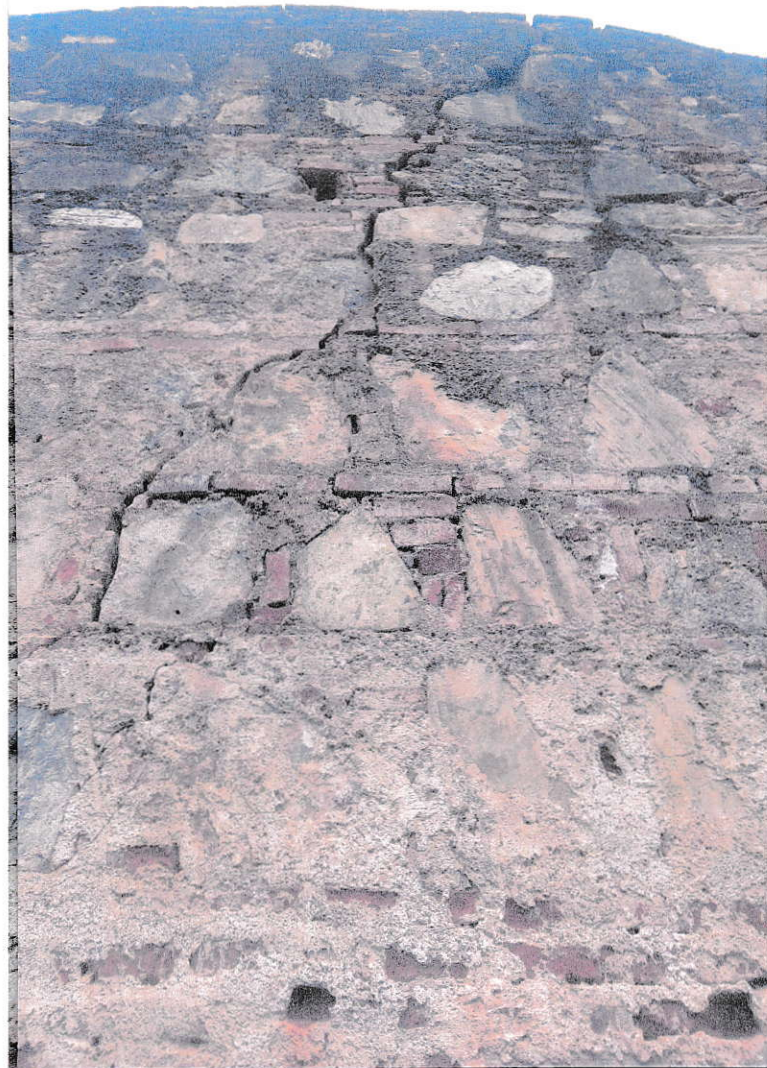
FOTO #12. Vista del paramento exterior del muro testero; presencia de grieta en sentido vertical a causa de sismo, se puede ver una alteración en muro, aplanado a base de mezcla de cemento-arena, así como costras negras en la parte superior del muro. Octubre 2021.

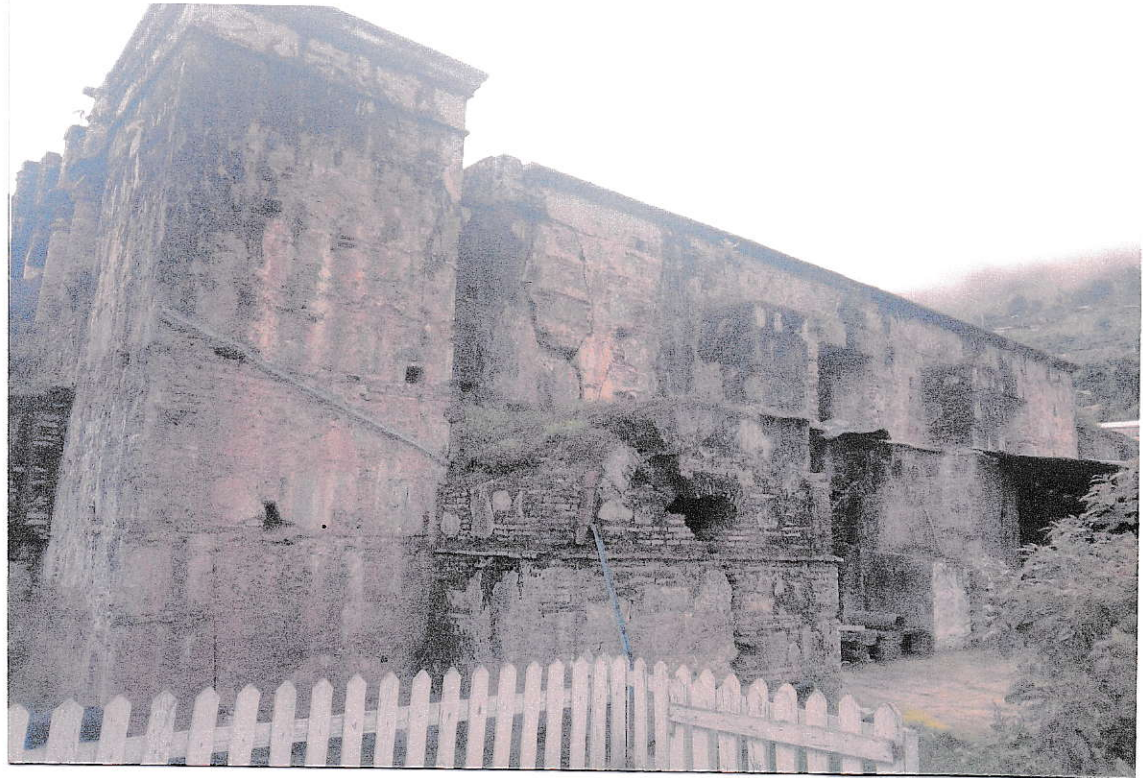
FOTO #14. Vista de la fachada Sureste, muros a base de fábrica mixta (ladrillo de barro rojo recocido y piedra de la región), grietas en paramento exterior a causa de sismo, así como en la capilla lateral, la cual presenta una fragmentación y pérdida parcial de la ventana circular, crecimiento de flora nociva por humedad. Octubre 2021.

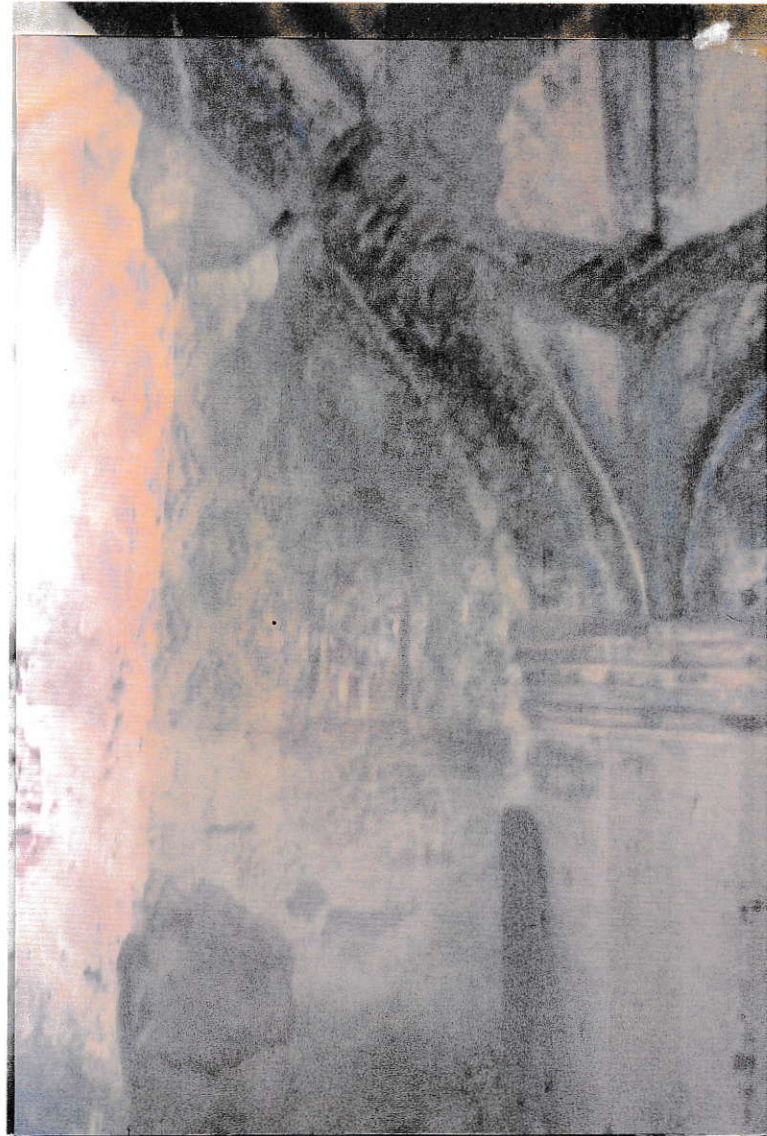
FOTO #16. Vista interior; muros con aplanados de cal-arena, presencia de pintura mural en paramentos interiores, aparición de colonias de crecimiento biológico (algas) por filtración de humedad al interior, desprendimiento de aplanado por grietas, fragmentación del arco rebajado del sotocoro. Octubre 2021.

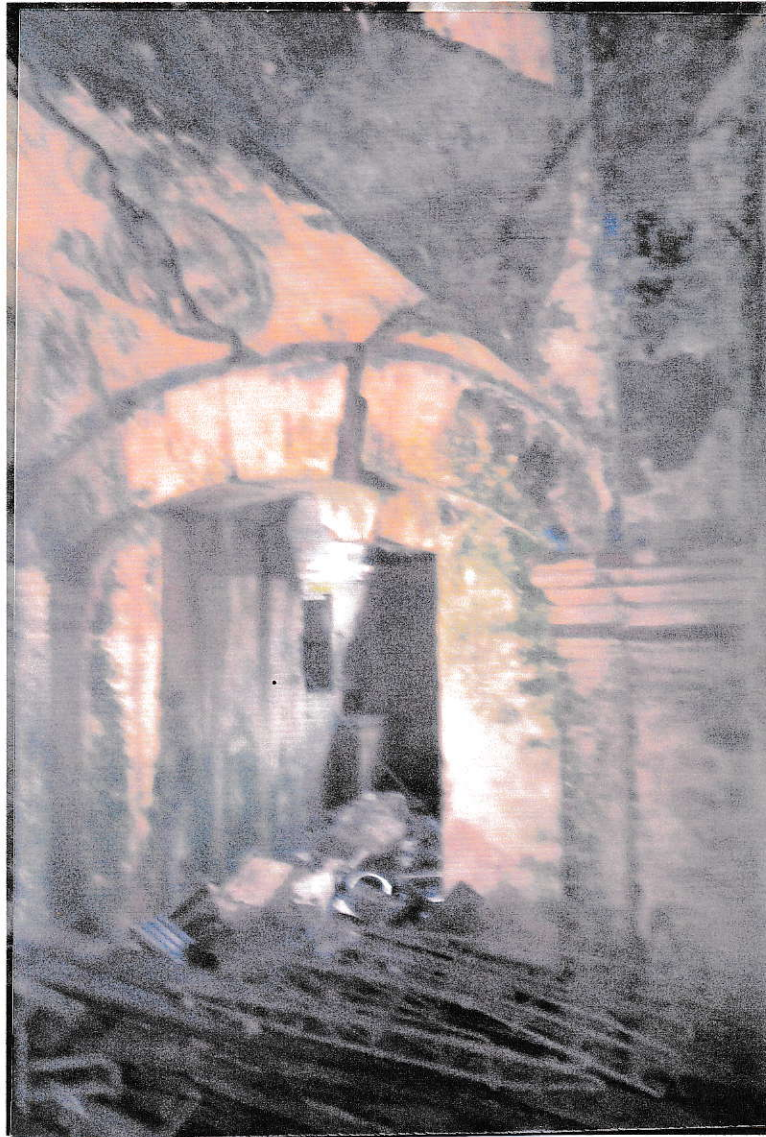
FOTO #17. Vista interior de la capilla lateral; grietas en el arco del acceso, desprendimiento de aplanchados a causa de las mismas grietas, presencia de pintura mural, aparición de colonias de crecimiento biológico (algas) en paramentos interiores por humedad, así como presencia de costras de sales. Octubre 2021.

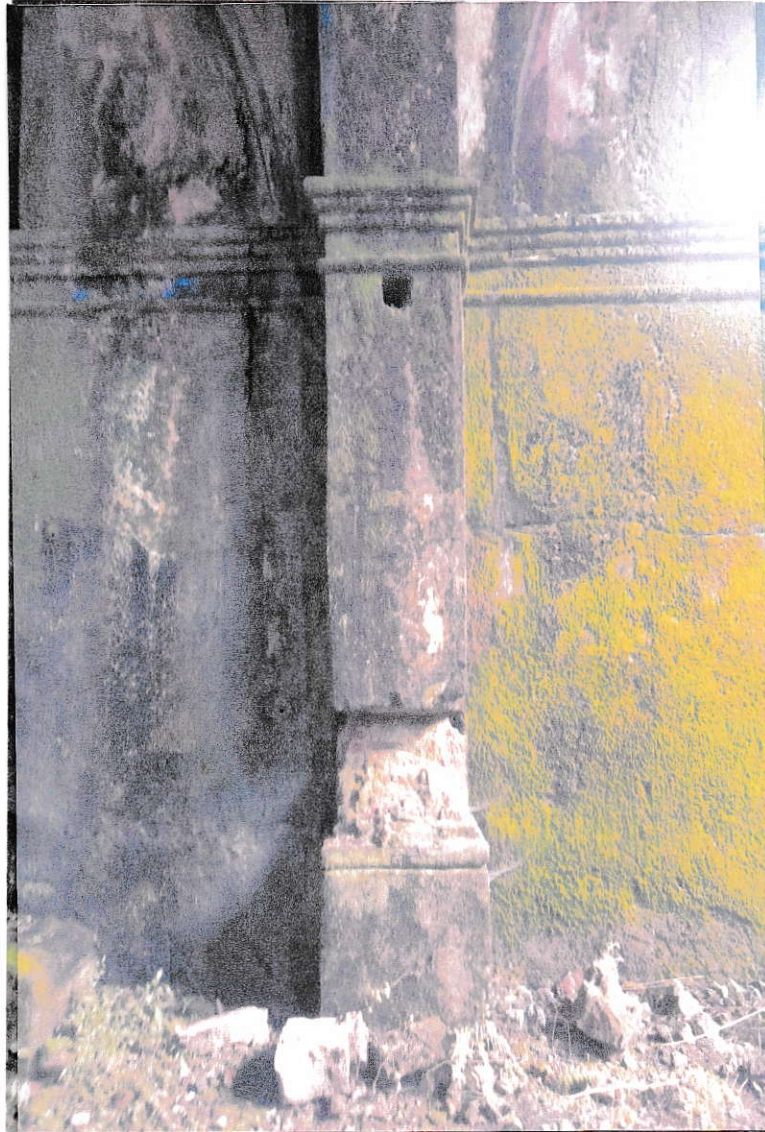
FOTO #18. Vista del paramento interior Sureste, disgregación de columna, aparición de colonias de crecimiento biológico (musgo) por acumulación de humedad, así como costras negras en paramentos interiores y columnas. Octubre 2021.

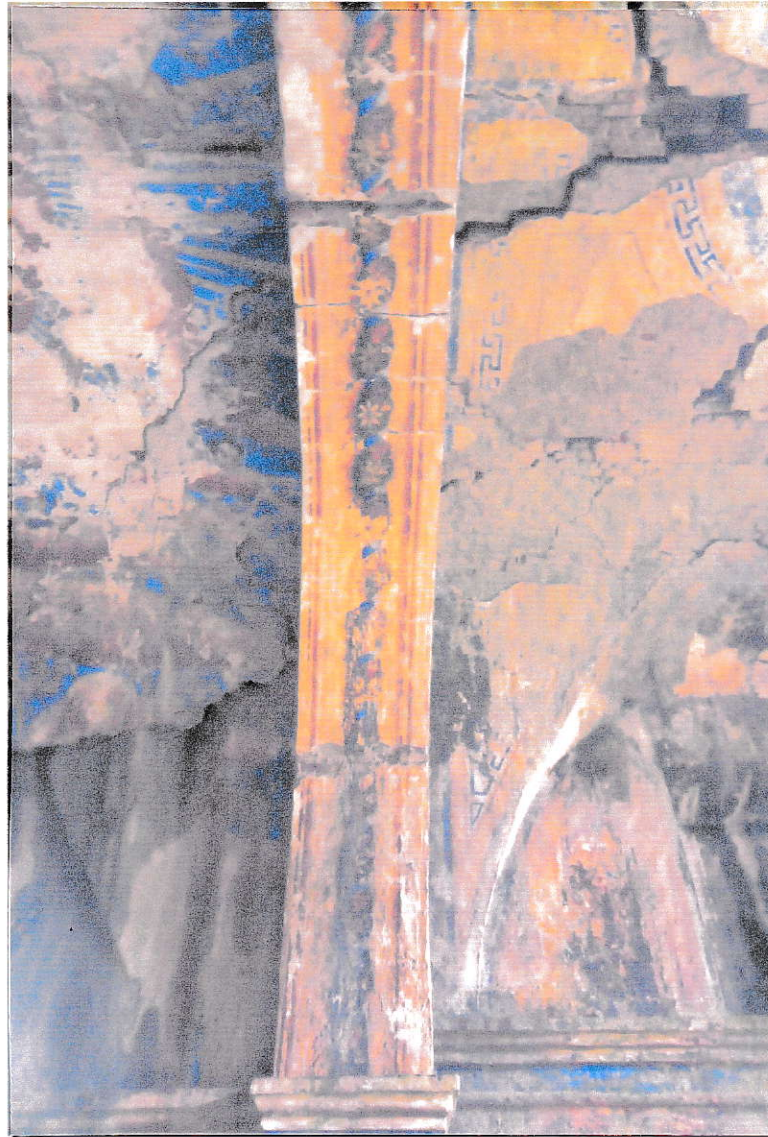
FOTO #19. Vista del intradós de la bóveda de cañón corrido; el arco fajón conserva parte del aplanado de cal, así como parte de la pintura mural, desprendimiento de aplanados a causa de grietas por sismo, grietas en el intradós del cañón corrido y en el arco fajón, aparición de eflorescencias salinas en pintura mural. Octubre 2021.

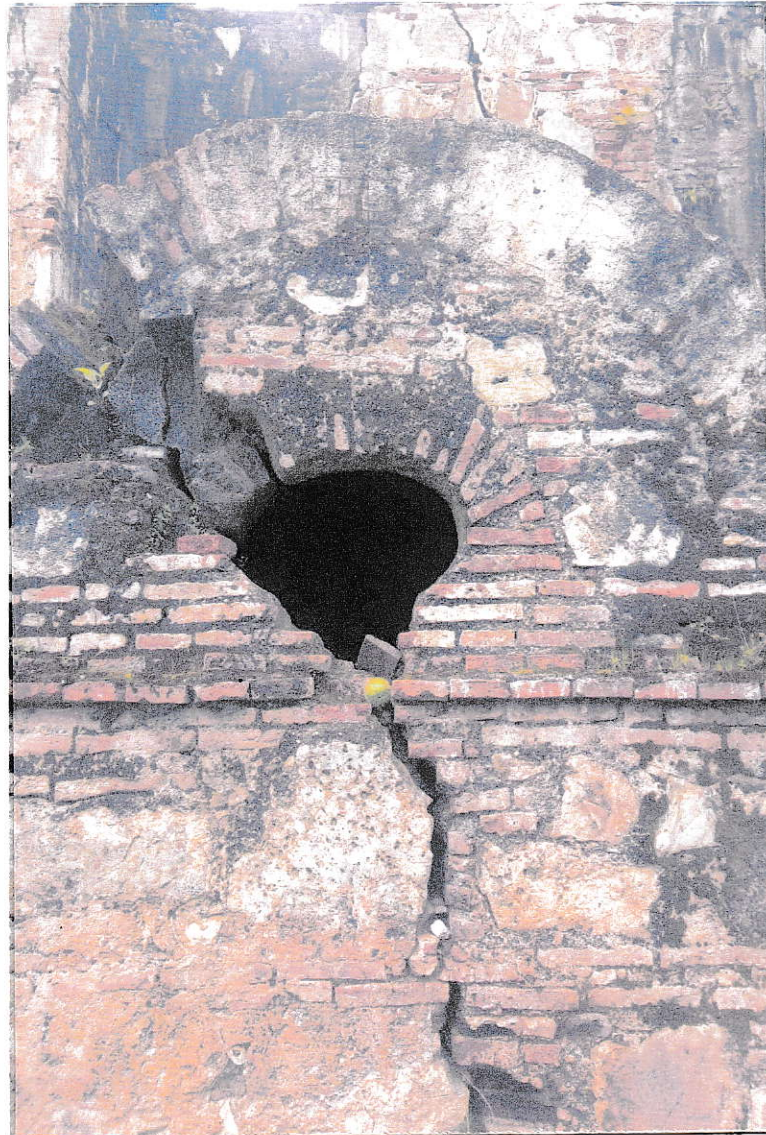
FOTO #20. Vista exterior de la capilla lateral; fragmentación del muro a causa de grieta por sismo, así como pérdida parcial de la ventana circular y parte de la cubierta, aparición de mostras negras en paramento exterior y crecimiento de flora nociva. Octubre 2021.

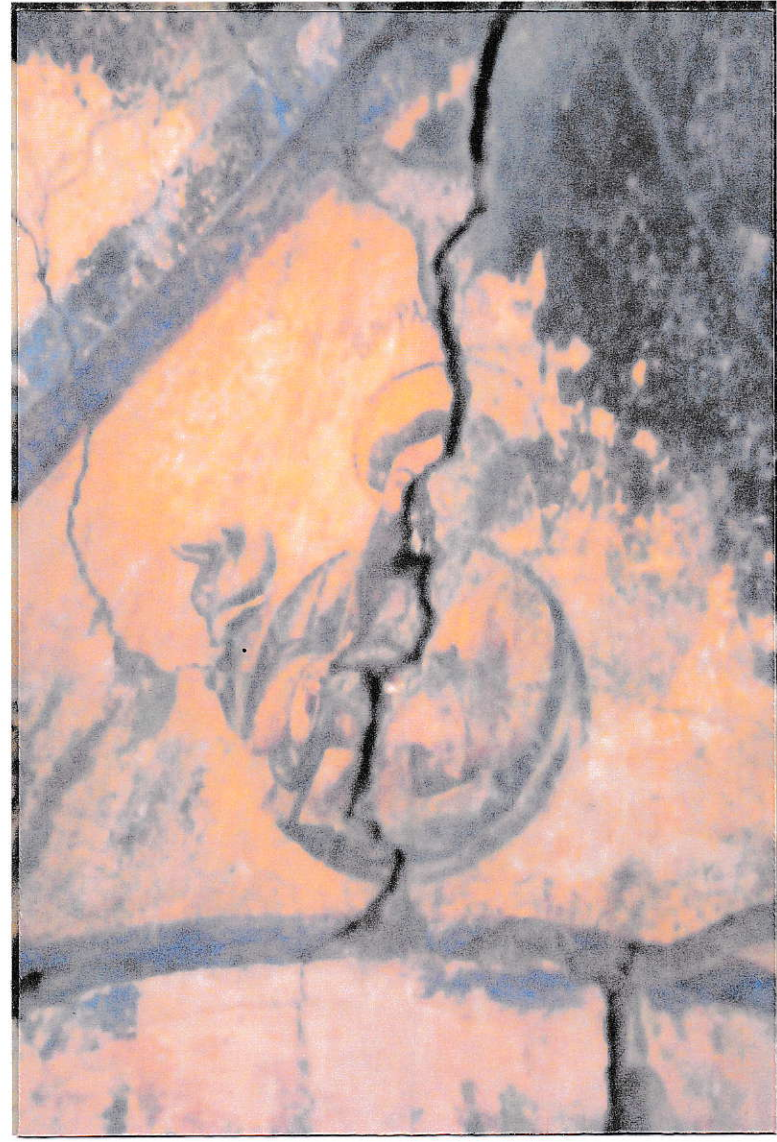
FOTO #21. Vista interior del sotocoro; grieta estructural a causa de sismo, por lo que se ve afectado su funcionamiento estructural, presencia de pintura mural, así como presencia de eflorescencias salinas en pintura mural y otras negras en algunas partes. Octubre 2021.

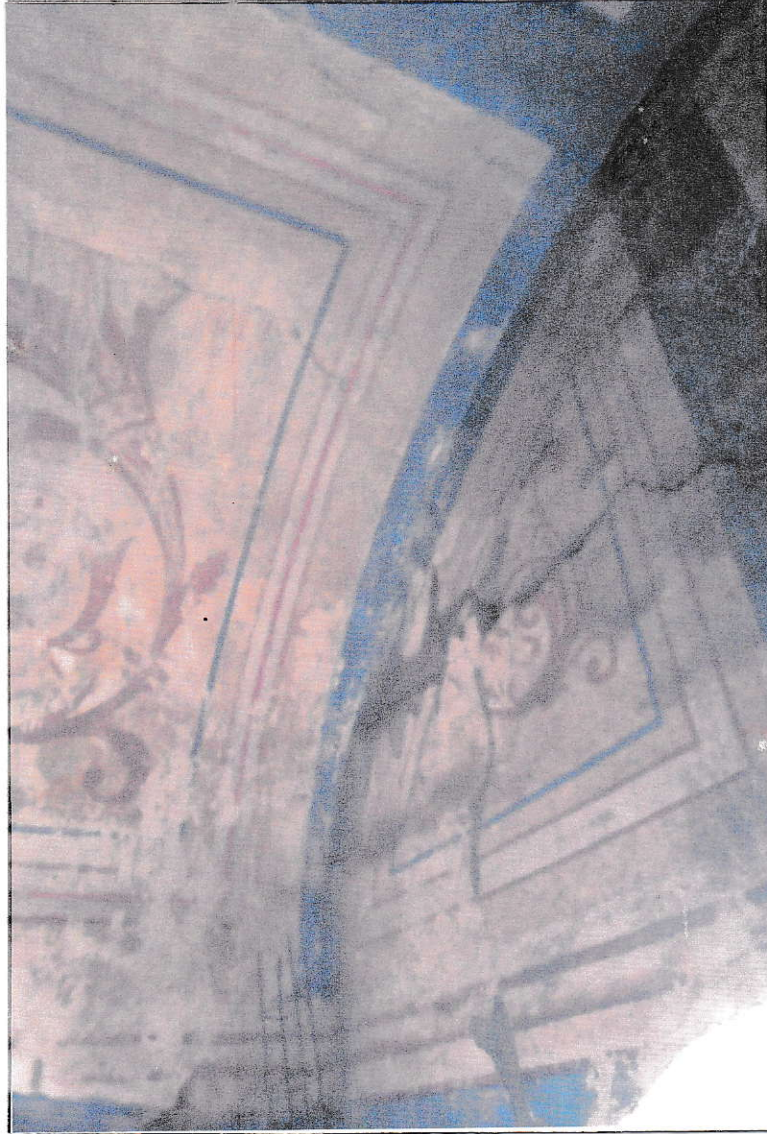
FOTO #22. Vista interior del intradós de la bóveda de cañón corrido; presencia de pintura mural, así como aparición de eflorescencias salinas en la misma pintura por infiltración en la cubierta, grietas causadas por sismos están causando el desprendimiento de la capa de pintura mural. Octubre 2021.

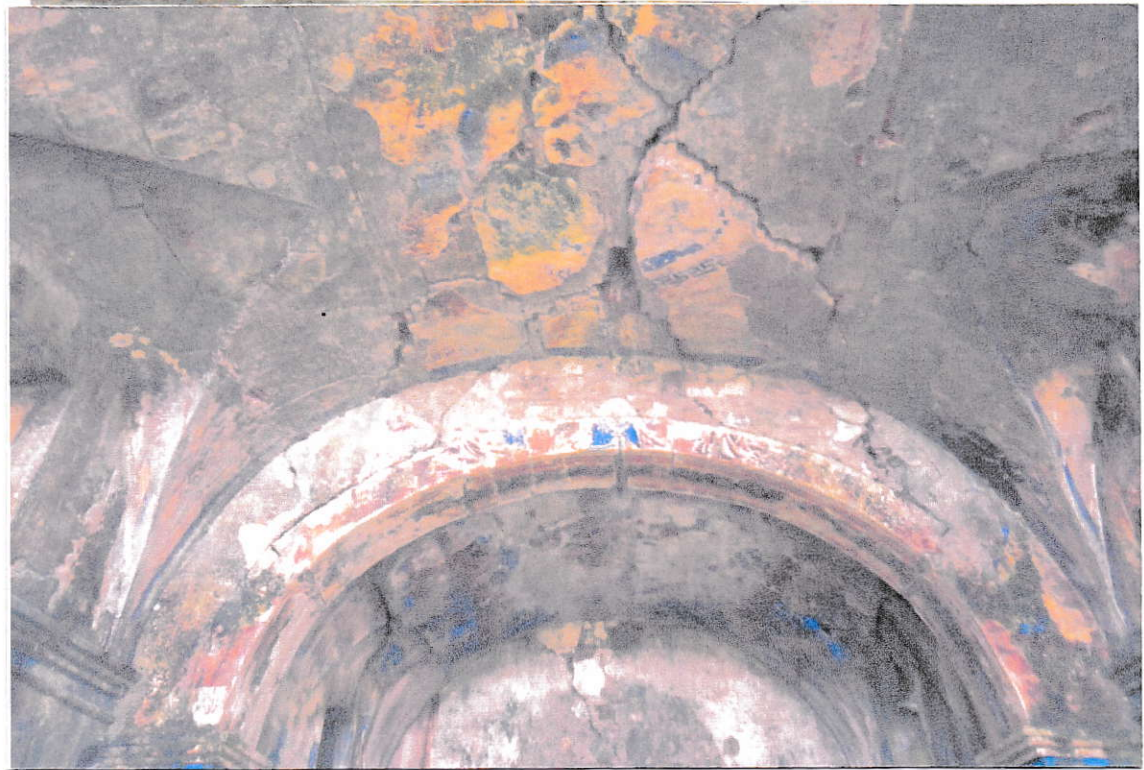
FOTO #23. Vista interior del intradós de la bóveda del cañón corrido; grietas estructurales en el intradós a causa de sismo, presencia de pintura mural, aparición de colonias de crecimiento biológico (algas) por infiltraciones en la cubierta. Octubre 2021.

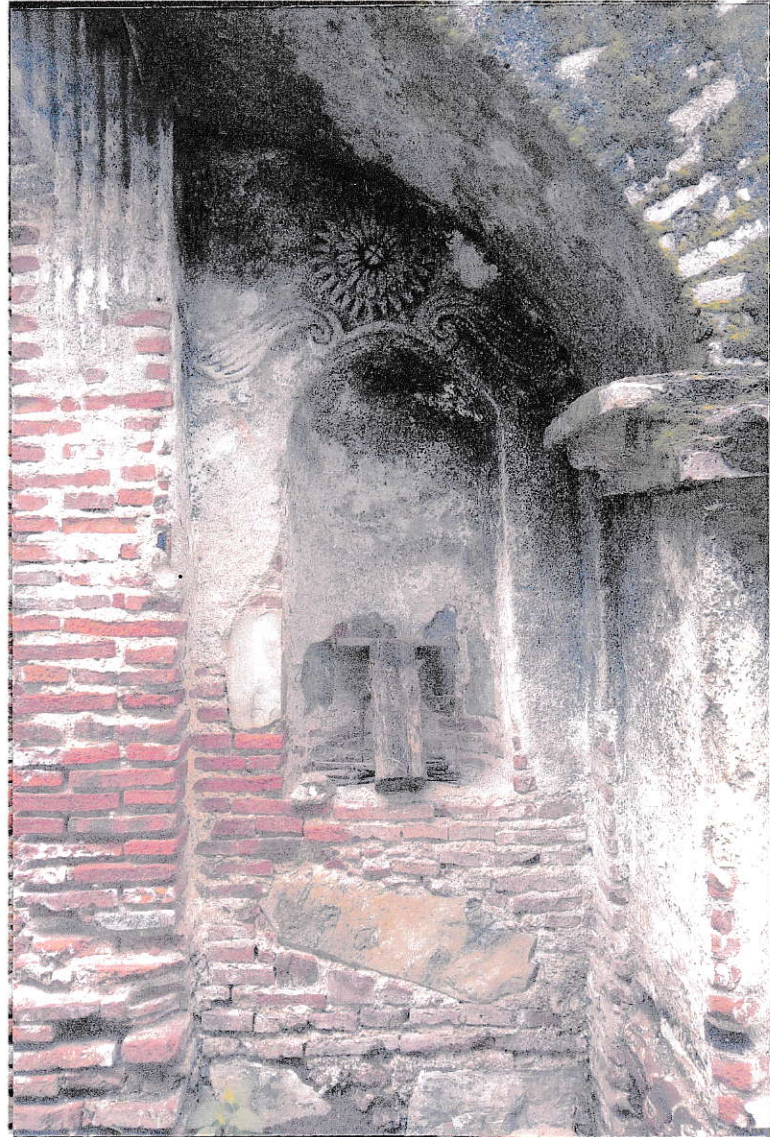
FOTO #24. Vista a detalle de la fachada principal; pérdida parcial de aplastados en paramentos exteriores, eflorescencias en algunas piezas de ladrillo de barro rojo recocido por estar expuestos a la intemperie, aparición de costras negras y colonias de crecimiento biológico (musgos) por exceso de humedad. Octubre 2021.
