“TEMPLO ANTIGUO DE SANTO DOMINGO, SANTO DOMINGO OZOLOTEPEC, OAXACA”

(TEMPLO ANTIGUO DE SANTO DOMINGO, SANTO DOMINGO OZOLOTEPEC, OAXACA)

FICHA CON DATOS GENERALES DEL INMUEBLE

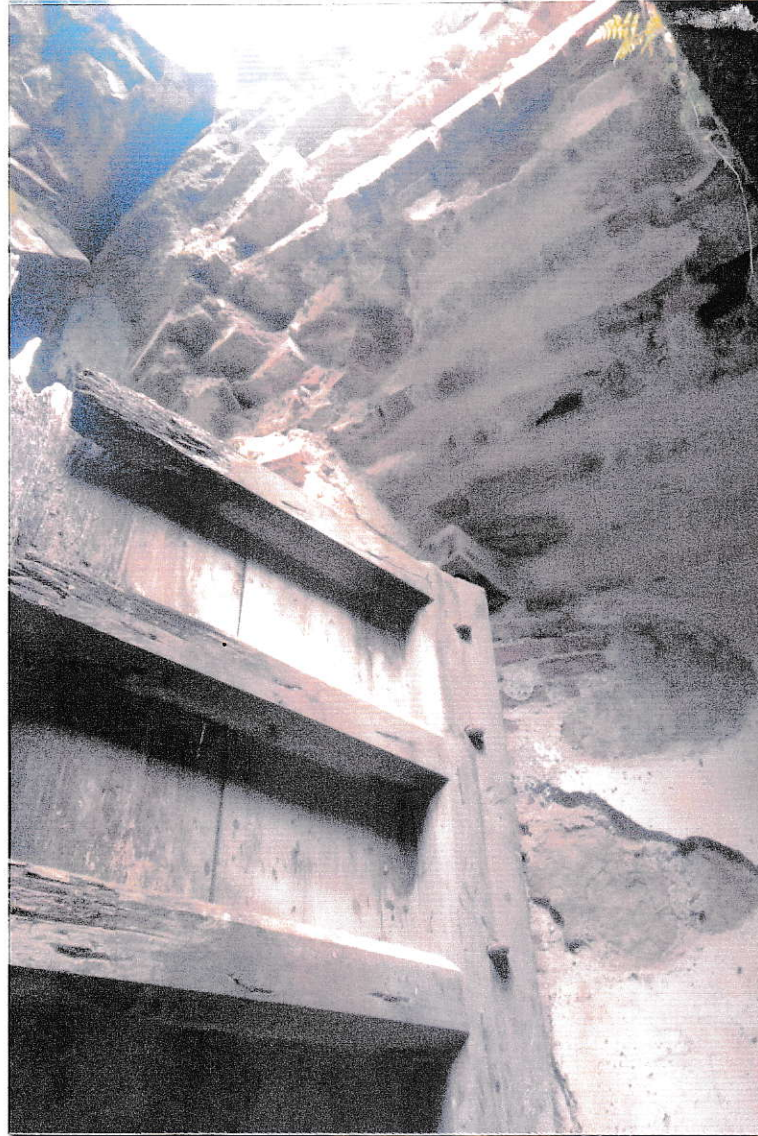
FOTO #25. Vista interior del acceso principal; disgregación de material y exposición a la intemperie, desprendimiento de planados, puerta en mal estado por exceso de humedad la madera se pudrió. Octubre 2021.

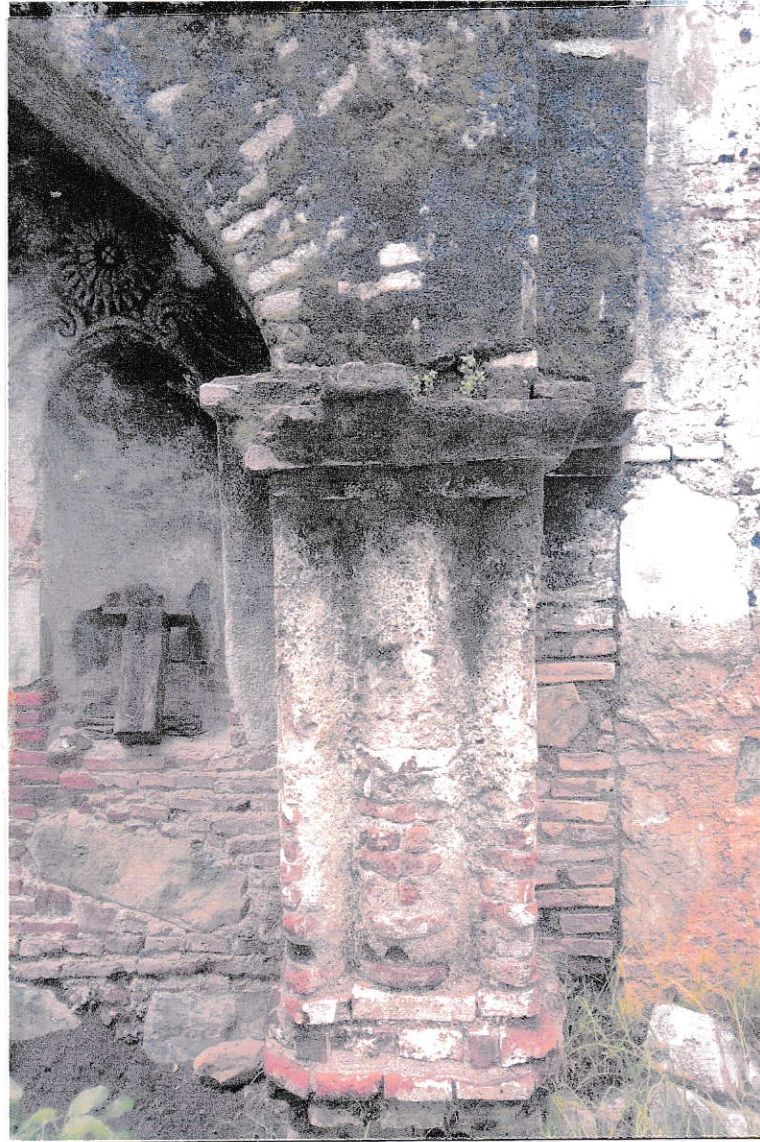
FOTO #26. Vista a detalle de una columna de la fachada principal; faltante parcial de la cornisa de la columna, desprendimiento de aplastados por grietas causadas por sismos, aparición de costras negras por exceso de humedad en cornisas y arco, así como crecimiento de flora nociva. Octubre 2021.

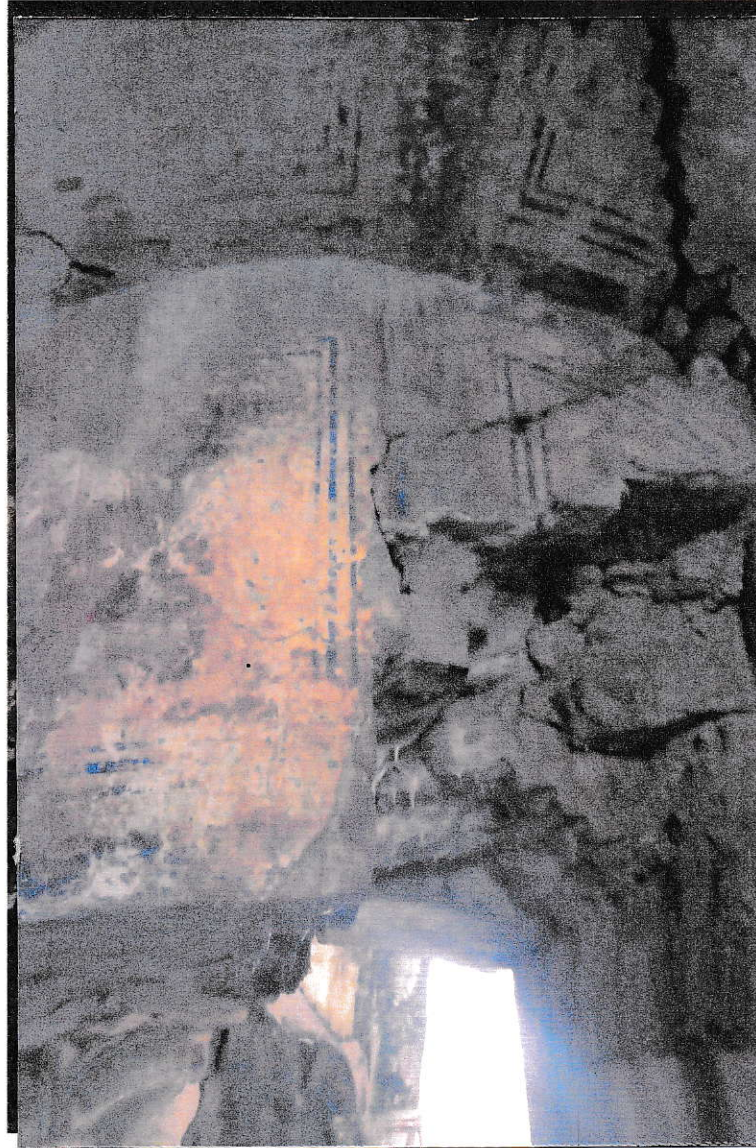
FOTO #27. Vista interior de ---; presencia de pintura mural, así como aparición de eflorescencias salinas en la pintura mural, disgregación de material en muro a causa de sismos. Octubre 2021.

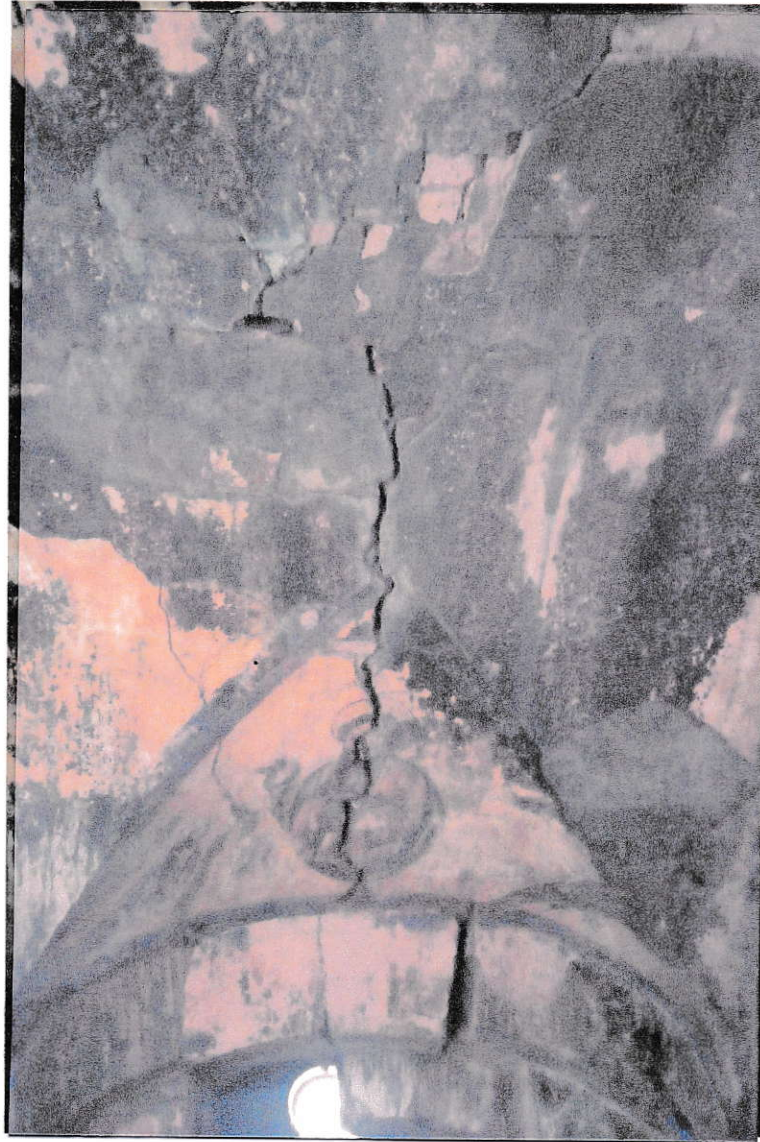
FOTO #28. Vista interior del sotocoro; grieta estructural a causa de sismo, lo cual afecta su funcionamiento estructural; aparición de costras negras por filtración desde el coro. Octubre 2021.

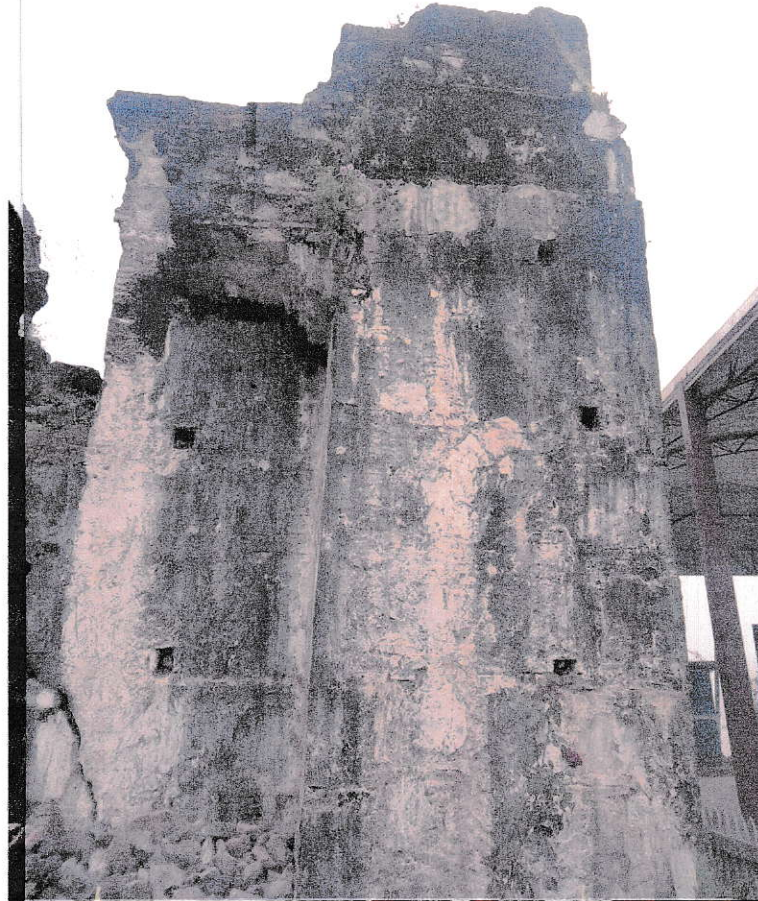
FOTO #30. Vista Oeste; faltante parcial de cornisas, costras negras en paramentos exteriores por exceso de humedad, disgregación de material a causa de sismo, crecimiento de flora nociva. Octubre 2021.
