ESTUDIOS PARA CONTRIBUIR EN LA PROMOCIÓN PARA EL DESARROLLO DE ACCESOS DE CONSERVACIÓN PARA EL PROTECCIÓN DEL BICENTENARIO CULTURAL DEL ESTADO DE OAXACA, "PALACIO MUNICIPAL" DE SANTA CRUZ TACAHUE DE MINA, OAXACA

ESTADO ACTUAL	CLAVE
SEPTIEMBRE / 2021	LEV/01
PROYECTO: PROYECTO: Centro Histórico de Minatitlán. CENTRO ASISTIDO Santa Cruz Tacahue de Mina, Oax.	01/01

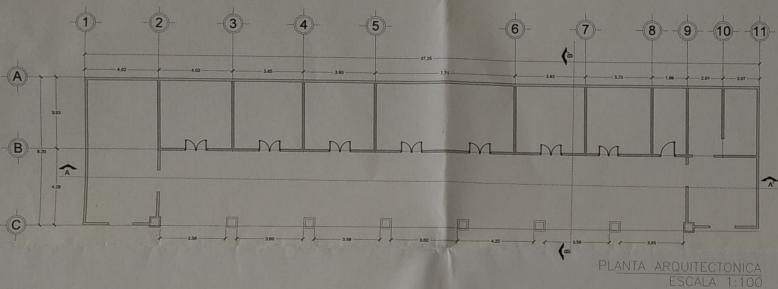
VISTA HACIA PABELLÓN LA FÁBRICA. ESTÁ CONFORMADA POR MARCOS CON COLUMNA Y TRABES CON UNA LOSA DE CONCRETO ARMADO Y PISO CON ACABADO PULIDO. PRESENTA DANOS POR SISMO EN MUROS Y ARCO.

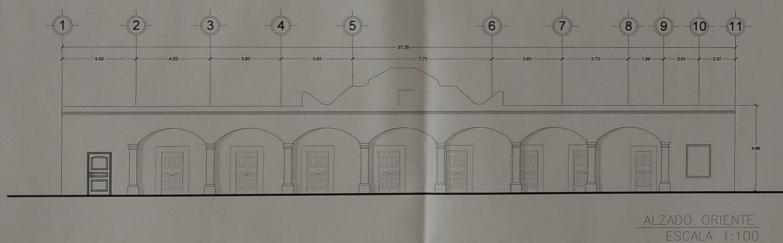
VISTA HACIA FAJADAS LA FÁBRICA. ESTÁ CONFORMADA POR MARCOS CON COLUMNA Y TRABES CON UNA LOSA DE CONCRETO ARMADO Y PISO CON ACABADO PULIDO. PRESENTA DANOS POR SISMO EN MUROS Y ARCO.

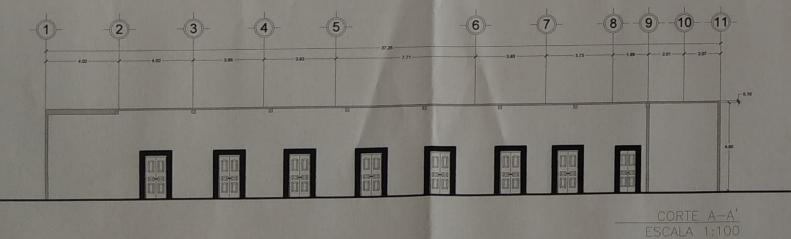
VISTA HACIA LOSA DE CONCRETO ARMADO. PRESENTA DANOS POR SISMO Y DESPRENDIMIENTO DE APLANADO.
