“CAPILLA DEL CALVARIO, SANTA MARIA ATZOMPA, OAXACA”

INDICE

DESCRIPCIÓN DE DAÑOS EN EL INMUEBLE:

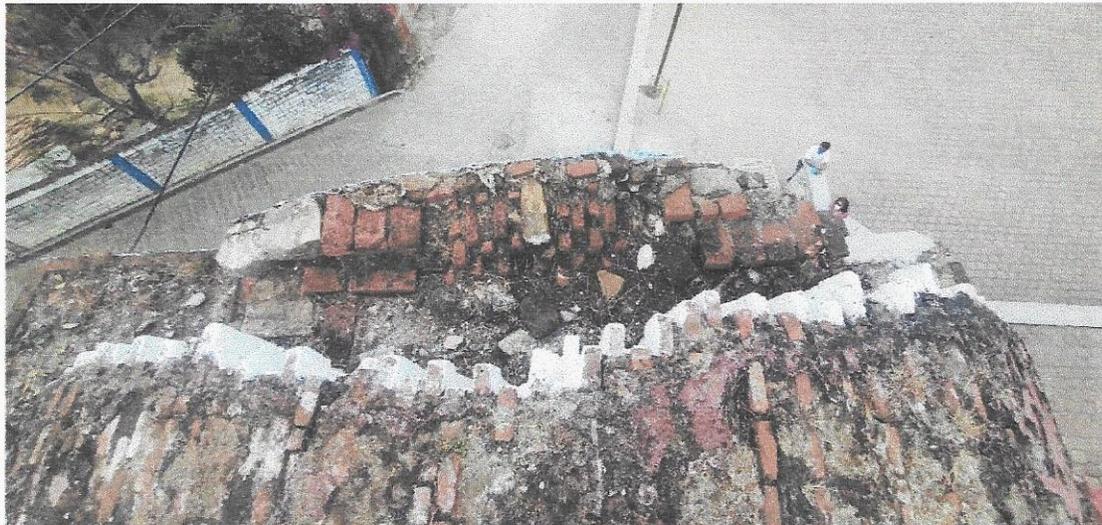
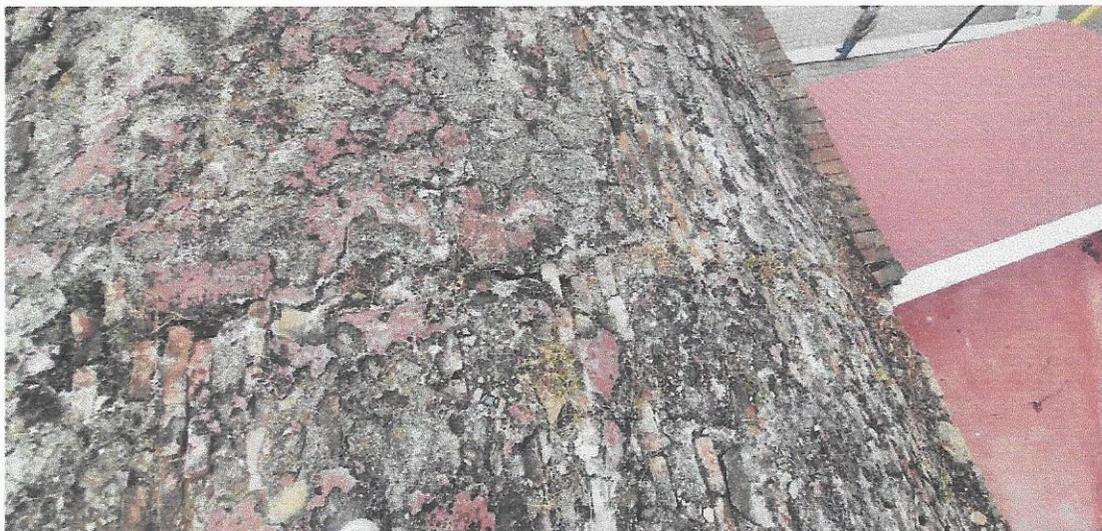
CUBIERTAS: EN LA BÓVEDA DE CAÑÓN CORRIDO EN EL INTRADÓS SE OBSERVAN GRIETAS SIGNIFICATIVAS EN LAS CUALES SE OBSERVA EL DESPRENDIMIENTO DE APLANADO Y HUMEDAD CONSTANTE.

POR EL EXTRADÓS SE OBSERVAN GRIETAS AFECTANDO LAS PIEZAS QUE CONFORMAN LA BÓVEDA DE CAÑÓN, ASÍ COMO LA PERDIDA DE ENTORTADO, ACUMULACIÓN DE MATERIAL ORGÁNICO Y FAUNA PARASITA EROSION DE PLEMENTERIA Y GRIETAS.

Imagen 14, 15. Vista de la cubierta de la Capilla del Calvario., se observa una grieta y el deterioro en el elemento.
Visita técnica, septiembre 2021

EN LAS CUBIERTAS SE LIBERARÁN LOS VESTIGIOS DE ENTORTADO E IMPERMEABILIZANTE DEL EXTERIOR DE LA CUBIERTA CON EL FIN DE DEJAR LIBRE A LAS ACCIONES SIGUIENTES. SE LIBERARÁ EL APLANADO SIGUIENDO LA TRAYECTORIA DE LA GRIETA DEL INTRADÓS DE LA BÓVEDA Y EL APLANADO AFECTADO POR LA ACCIÓN DEL SISMO Y LA HUMEDAD, TODO SE REALIZARÁ POR MEDIOS MANUALES, APOYÁNDOSE DE UNA SERIE DE ELEMENTOS DE ANDAMIOS METÁLICOS PARA ESTA ACCIÓN.

EN LA BÓVEDA DE CAÑÓN SE DEBERÁ DE REALIZAR LA CONSOLIDACIÓN DEL ELEMENTO, LIBERANDO LAS PIEZAS DAÑADAS O FRACTURADAS POR LA ACCIÓN DEL SISMO, SE REALIZARÁ UNA APERTURA DE CAJA, BUSCANDO NO DAÑAR LAS PIEZAS QUE SE ENCUENTREN EN BUEN ESTADO, SE REALIZARÁ LA SUSTITUCIÓN DE LAS PIEZAS POR PIEZAS NUEVAS DE DIMENSIONES SIMILARES A LAS EXISTENTES, ASENTÁNDOLAS Y JUNTEANDOLAS CON MORTERO DE CAL-ARENA.

EN LA BÓVEDA DE CAÑÓN CORRIDO POR EXTRADÓS SE DEBERÁ DE INTEGRAR LA CAPA GEOMETRIZADORA, ASI MISMO EN LOS RIÑONES DEL ELEMENTO SE DEBERÁ COLOCAR RELLENOS PARA DAR UNA BUENA SOLUCIÓN A LAS BAJADAS PLUVIALES, POSTERIORMENTE SE INTEGRARÁ ENLADRILLADO EN ACOMODO TIPO PETATILLO PARA SOLIDIFICAR LA BOVEDA AL FINALIZAR SE APLICARÁ ENTORTADO DE 2 CM DE ESPESOR AL ENLADRILLADO Y SE SELLARA CON IMPERMEABILIZANTE ELASTOMERICO.

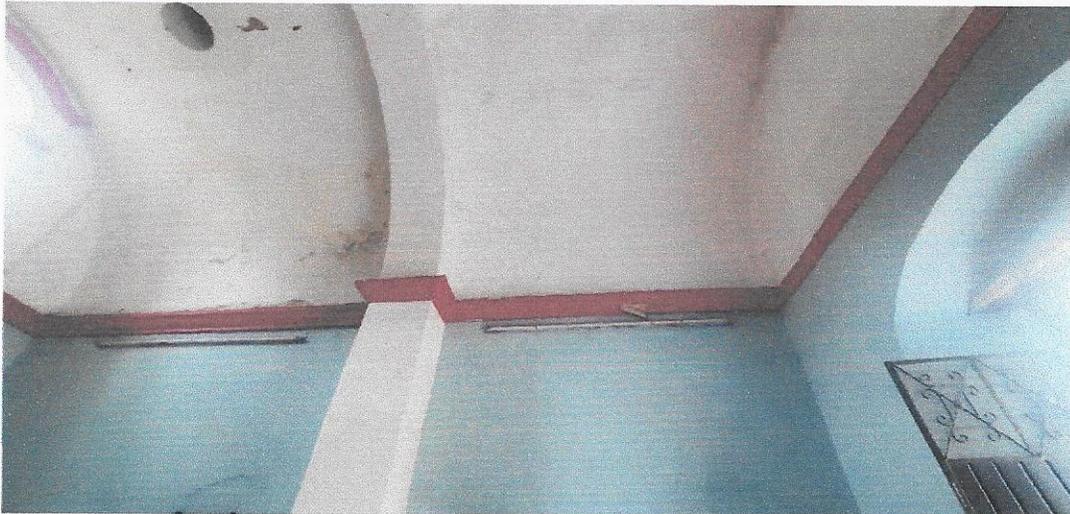
Imagen 16. Vista de la cubierta por intradós de la Capilla del Calvario., se observa una grieta y el deterioro en el elemento. Visita técnica, septiembre 2021

EN EL INTRADÓS DE LA CUBIERTA SE OBSERVA DETERIORO DEL APLANADO, CON PEQUEÑOS DESPRENDIMIENTOS DE APLANADO Y MANCHAS DE HUMEDAD. EN EL CENTRO Y EN LOS EXTREMOS DE LA BÓVEDA DE CANON CORRIDO SE OBSERVAN GRIETAS EN SENTIDO TRANSVERSAL.

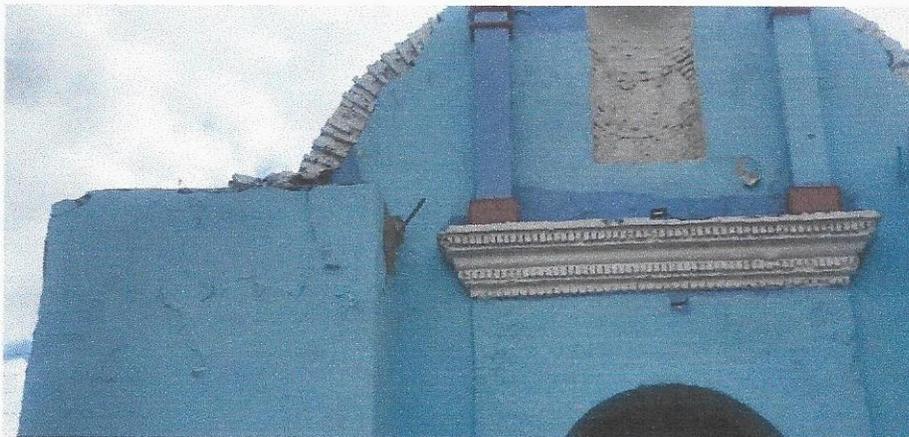
MUROS: EN LAS TORRES EXISTEN GRIETAS AFECTANDO EL APLANADO, EN LA FACHADA EXISTEN GRIETAS EN EL NICHOS Y GRIETAS EN EL CAPIALZADO Y NICHOS DE LA FACHADA ASI COMO PERDIDA PARCIAL DE REMATE.

Imagen 17. Se observan grietas y deterioro en el elemento, disyunción en la pintura de la Fachada Principal. Visita técnica, septiembre 2021

SE LIBERAR EL APANADO QUE ESTE AFECTADO POR LA ACCIÓN DEL SISMO SIGUIENDO LA TRAYECTORIA DE LA GRIETA, ASÍ MISMO SE LIBERARA EL APLANADO QUE ESTE AFECTADO POR LA ACCIÓN DE LA HUMEDAD, SE LIBERARA POR MEDIOS MANUALES EVITANDO DAÑAR LA MAMPOSTERÍA DEL MURO.

SE DEBERÁ INTEGRAR EL APLANADO BASE Y FINO EN LAS ÁREAS PREVIAMENTE INTERVENIDAS, SE REALIZARÁ CON MORTERO DE CAL-ARENA, SIGUIENDO LOS ALABEOS DEL MURO Y RESPETANDO LOS ELEMENTOS DECORATIVOS QUE SE ENCUENTRAN EN LOS ELEMENTOS DONDE SE REALIZARON LOS TRABAJOS DE LIBERACIÓN O CONSOLIDACIÓN.

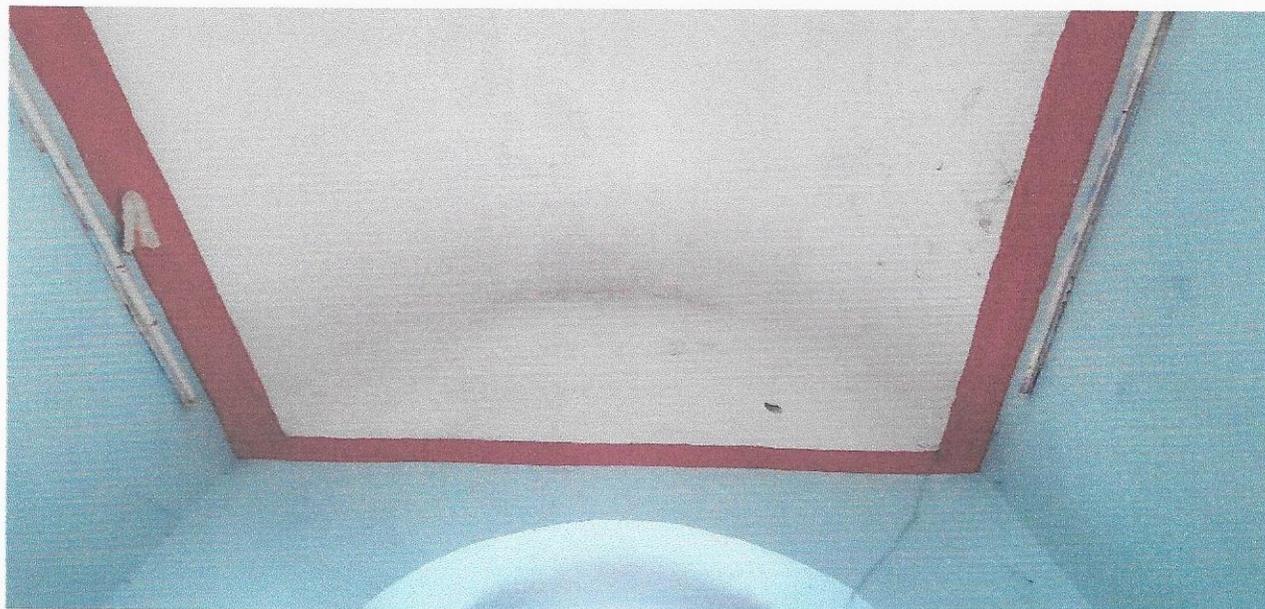
Imagen 18. Se observan grietas en el interior del muro de la fachada. Visita técnica, septiembre 2021

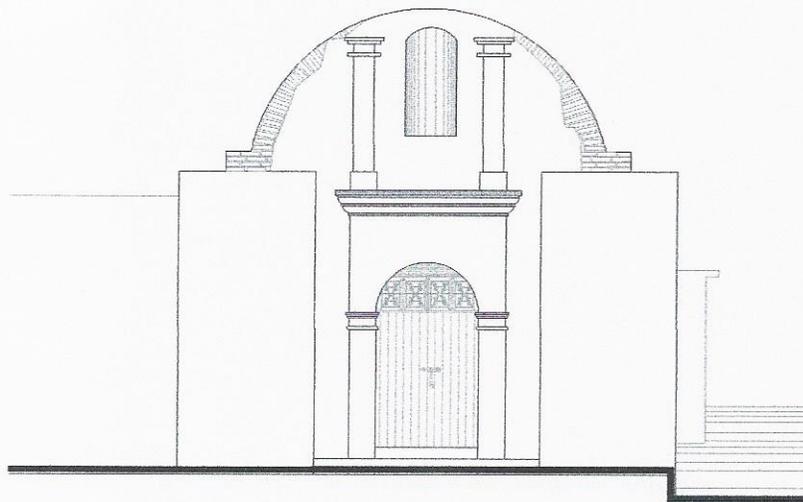
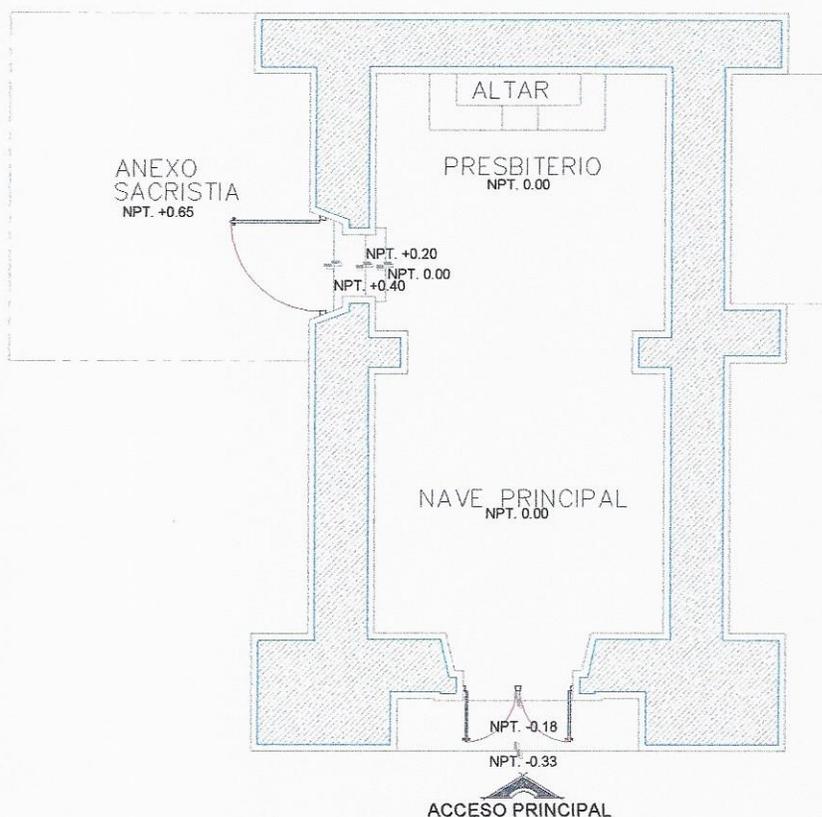
Imagen 19, 20 Fachada principal de la Capilla
Planta arquitectónica de la Capilla

COMO SE PUEDE OBSERVAR EN LAS IMÁGENES EL EDIFICIO HA SUFRIDO DETERIOROS CONSIDERABLES, EN LA FACHADA HA PERDIDO SUS CAMPANARIOS Y PARTE DEL REMATE DE LA FACHADA.

SE LE HAN ADOSADO UNOS BAÑOS EN LA FACHADA ESTE, ALTERANDO LA COMPOSICIÓN DE LA CAPILLA DEL CALVARIO Y GENERANDO ROSES ENTRE ELEMENTOS.

SE HAN MODIFICADO LAS PUERTAS DE LOS ACCESOS, SUSTITUYÉNDOLAS POR PUERTAS DE HERRERÍA CONTEMPORÁNEA.
