(CAPILLA DEL CALVARIO, SANTA MARIA ATZOMPA, OAXACA)

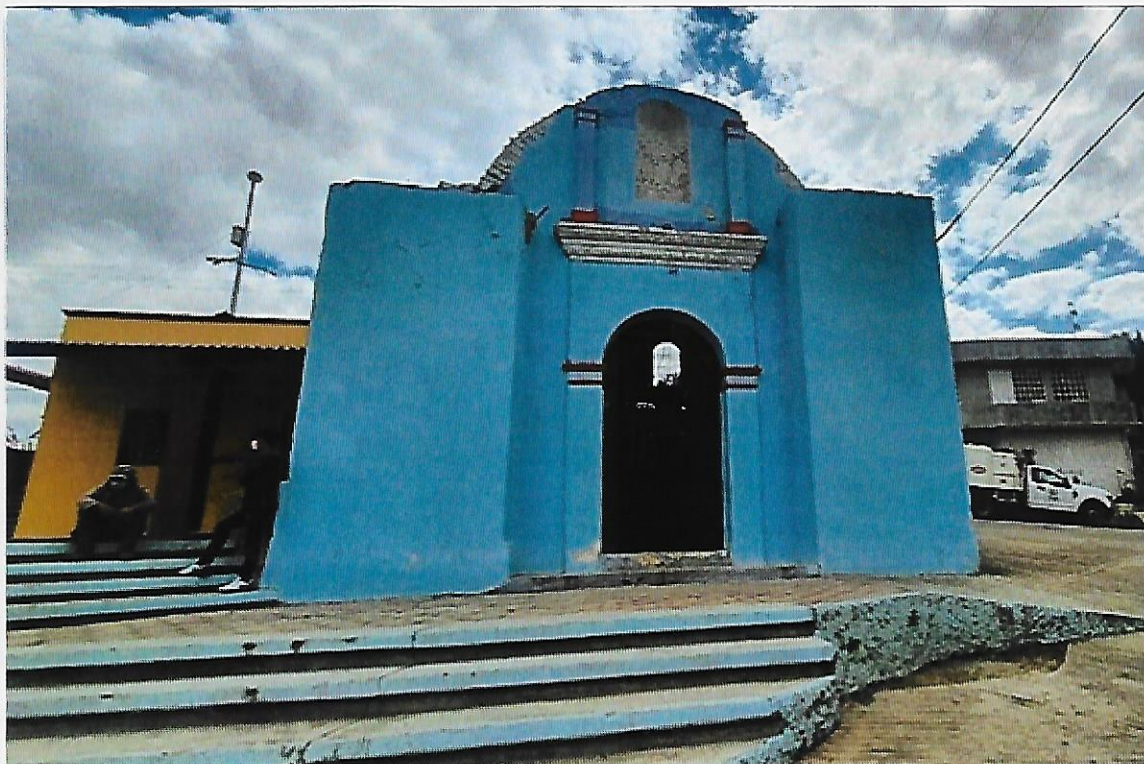
**FOTO #1.** Vista exterior de la fachada; se observa el entorno por el cual está rodeado el inmueble, la fábrica de la portada está conformada por piedra de la región con aplanados de cemento-arena, acabado final con pintura vinílica. SEPTIEMBRE 2021.

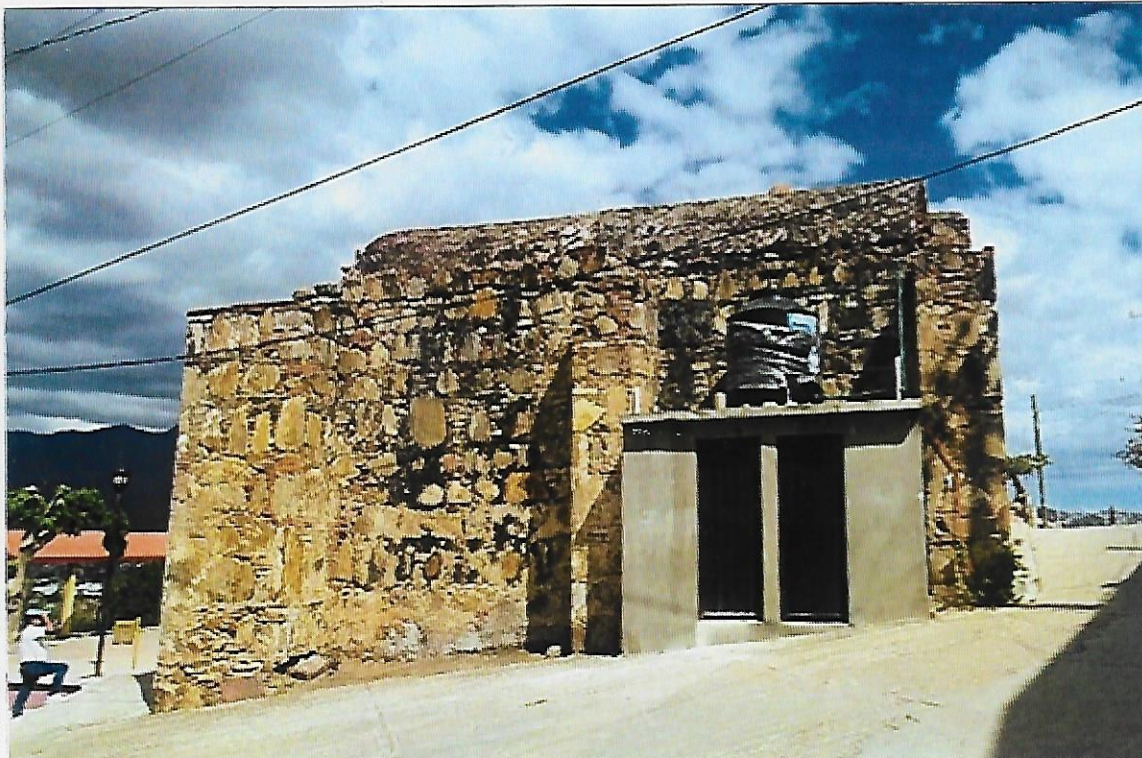
**FOTO #2.** Vista exterior de la fachada Sur; se observa el entorno por el cual está rodeado el inmueble, la fábrica está conformada por piedra de la región en tonos rojizos y amarillos y tabique de barro rojo, presenta daños por sismo en muros y contrafuertes así como elementos exentos a el que le causan afectación. SEPTIEMBRE 2021.

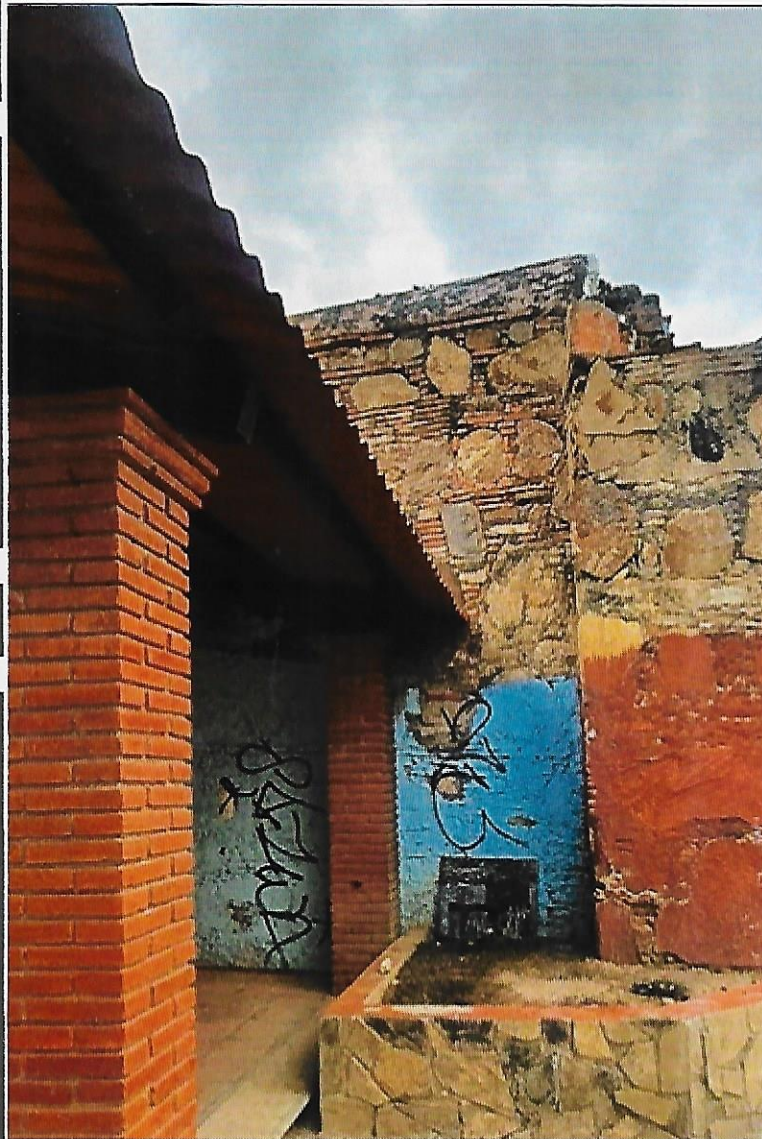
**FOTO #3.** Vista exterior de la fachada Sur; la fábrica está conformada por piedra cantera de la región en tonos rojizos y amarillos, presenta daños por sismo en muros y contrafuertes. ENERO 2022.

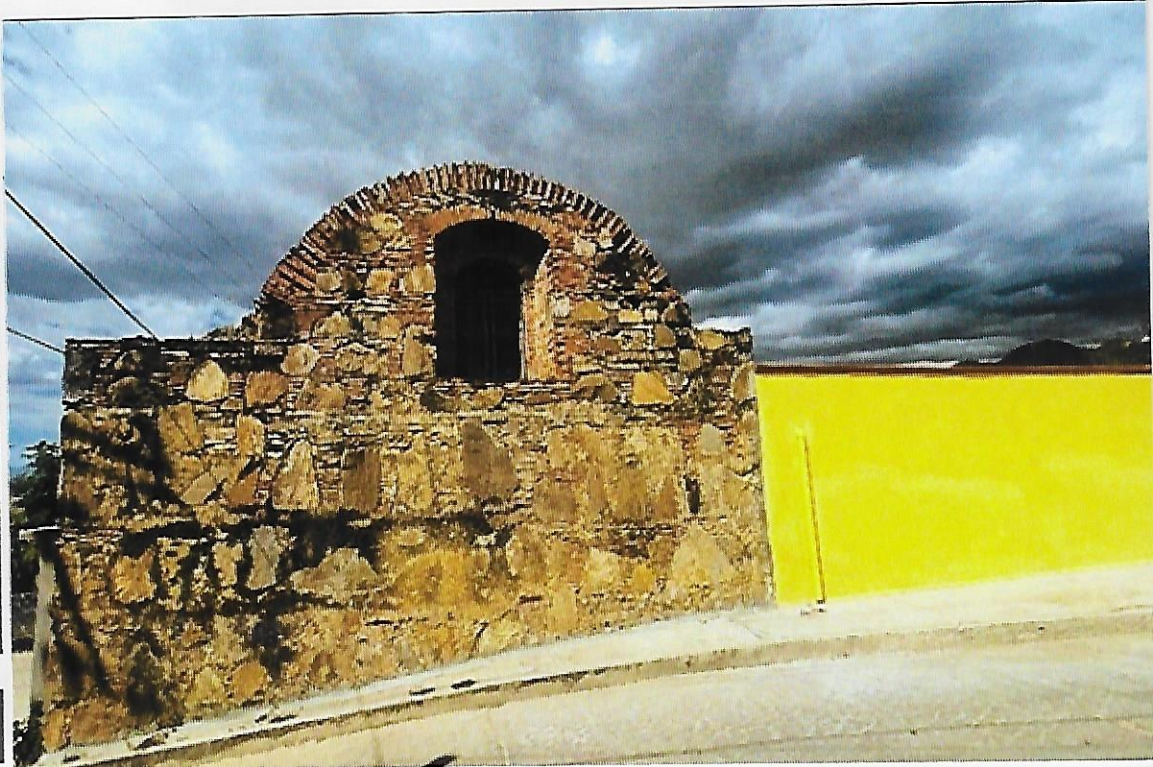
**FOTO #4.** Vista exterior de la fachada norte muro testero; se observa el entorno por el cual está rodeado el inmueble, la fábrica está conformada por piedra de la región así como un remate de bóveda y vano constituido por tabique de barro rojo.  
SEPTIEMBRE 2021.

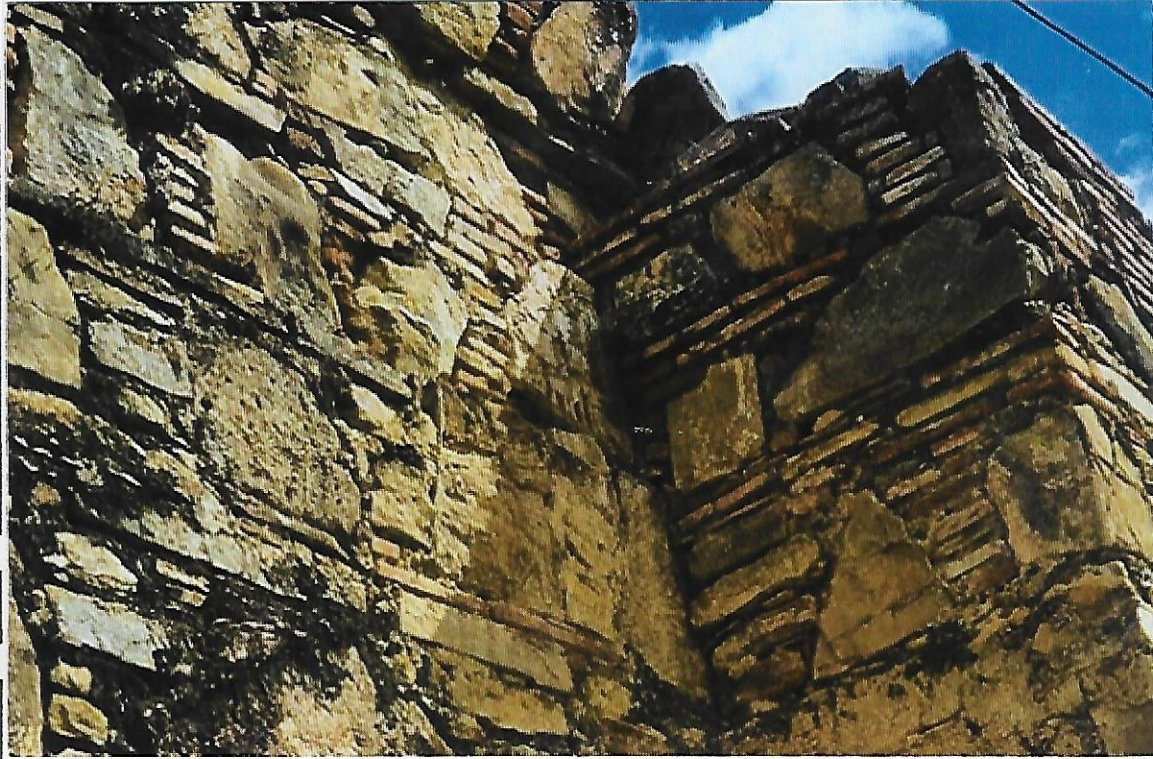
**FOTO #5.** Vista exterior hacia contrafuerte fachada poniente; la fábrica está conformada por piedra de la región y tabique de barro rojo, piedras dañadas a causa de sismo e intemperismo. septiembre 2021.

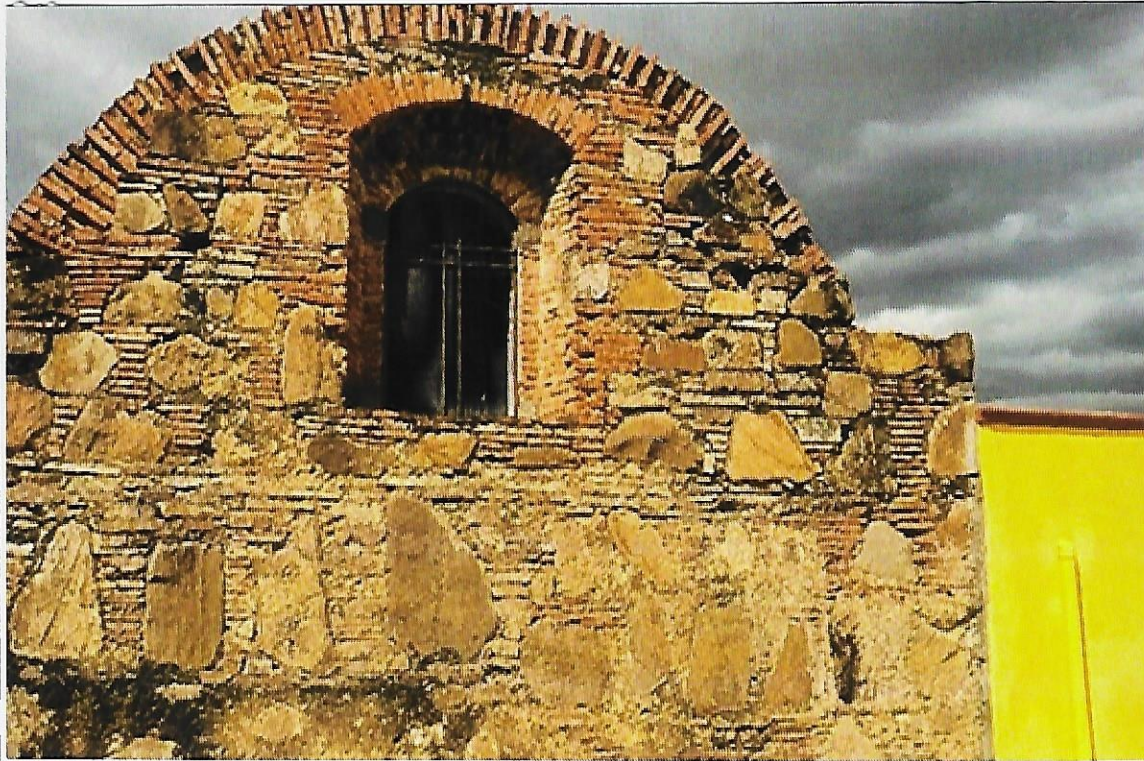
**FOTO #6.** Vista exterior hacia muro fachada Norte; la fábrica está conformada por piedra de la región, así como de tabique de barro rojo. ENERO 2022.

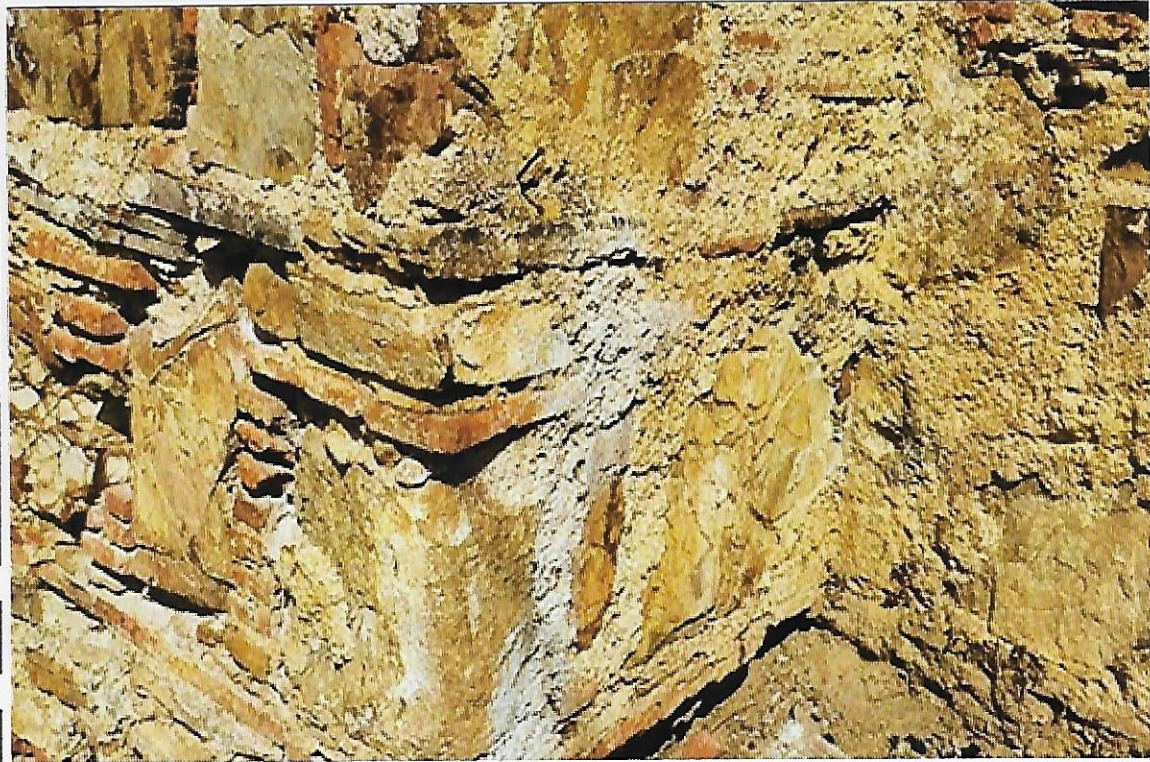
**FOTO #7.** Vista exterior hacia muro contrafuerte; se observa el desprendimiento de aplanados así como la pérdida parcial de juntas a causa de sismo. SEPTIEMBRE 2021.

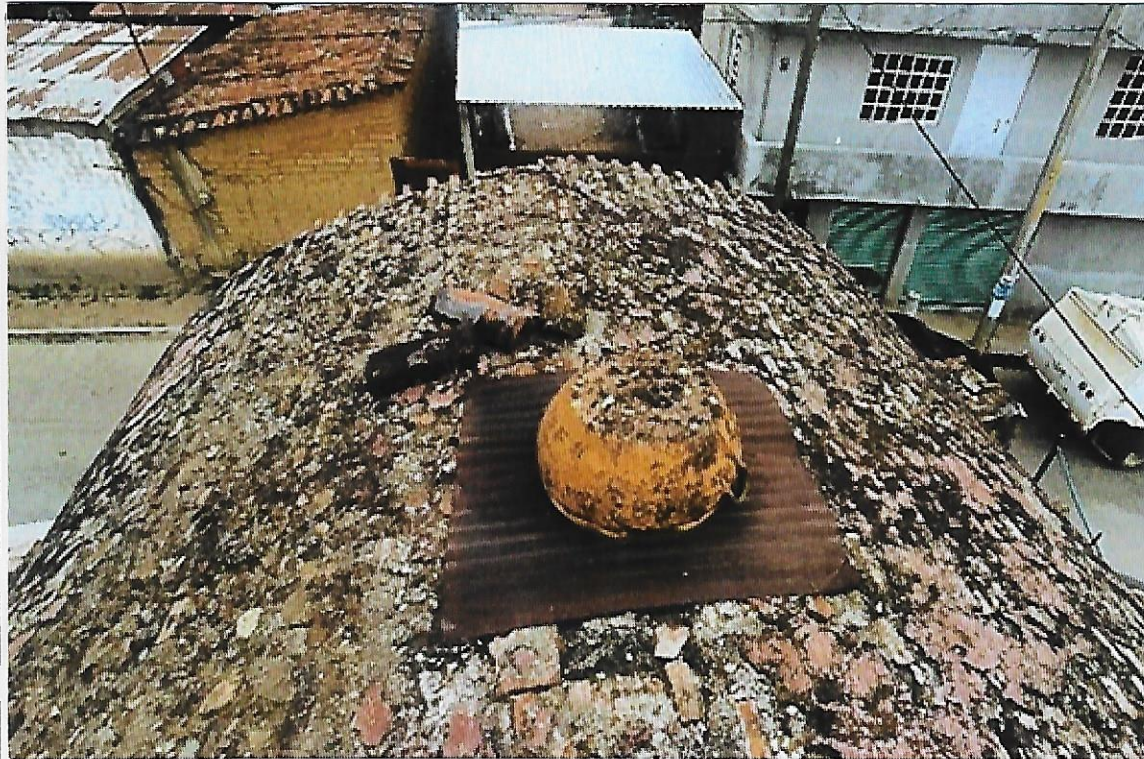
**FOTO #8.** Vista exterior hacia bóveda de cañón corrida; presenta daños a causa de sismo tales como desprendimiento de entortados, pérdida de piezas así como grietas. SEPTIEMBRE 2021.

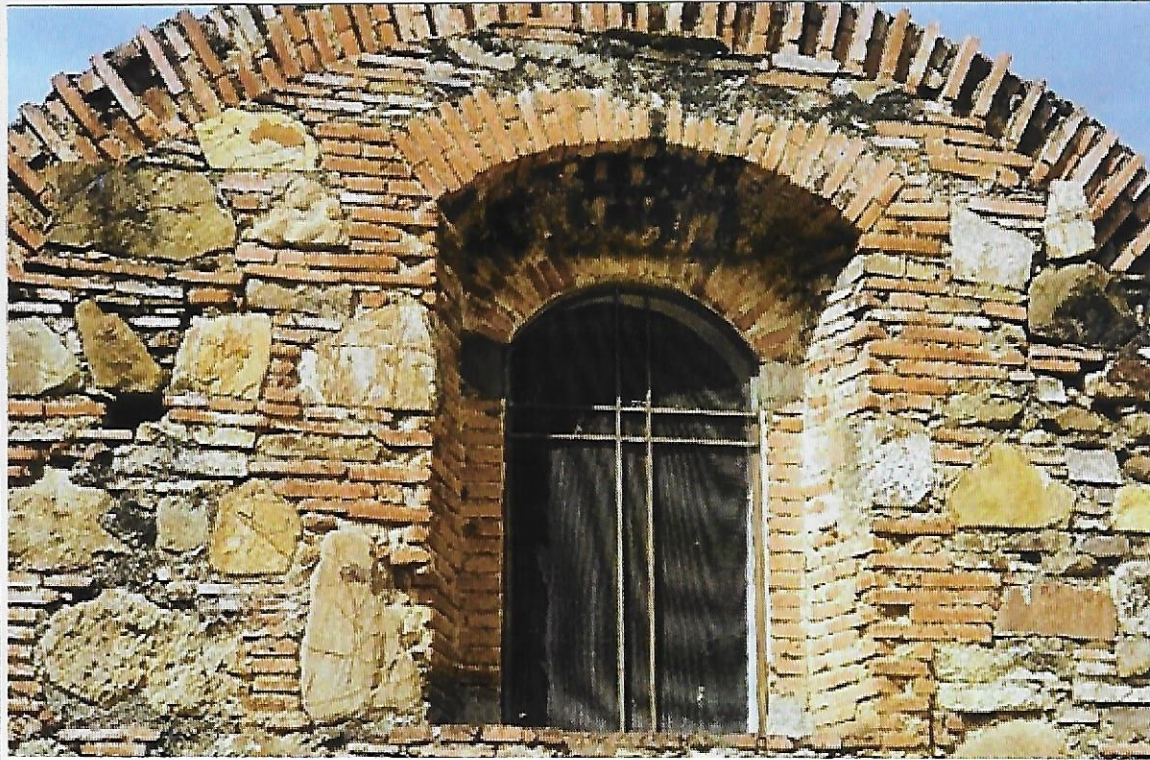
**FOTO #9.** Vista exterior muro testero con presencia de daños en remate de muro desprendimiento de juntas así como grietas. SEPTIEMBRE 2021.

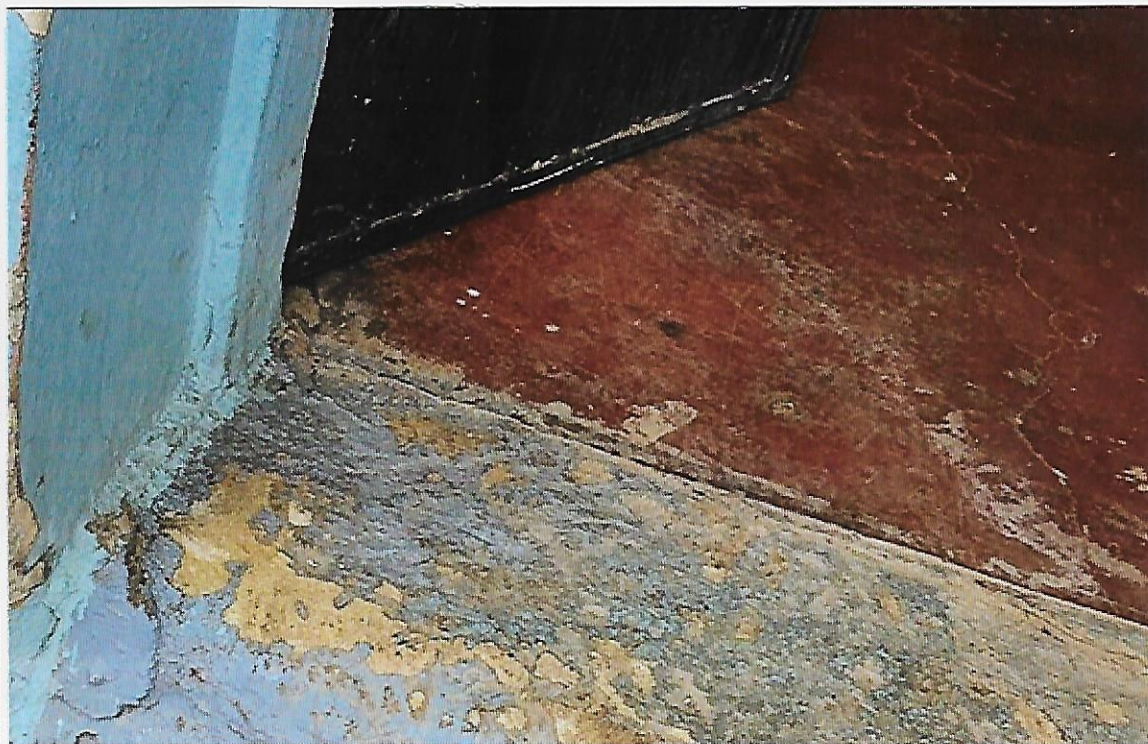
### FOTO #10.

Vista interior hacia piso con presencia de asentamiento y grietas a causa de sismo. Septiembre 2021.

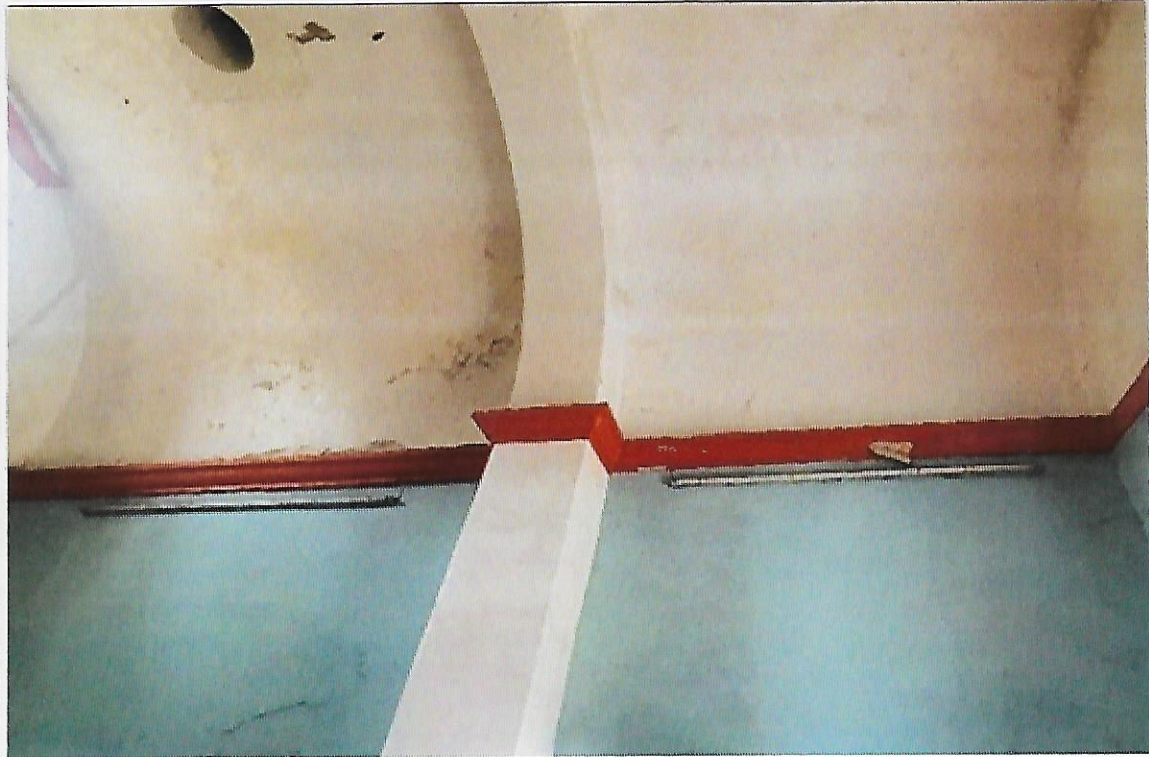
### FOTO #11.

Vista interior hacia bóveda de cañon con presencia de grietas a causa de sismo. Septiembre 2021.

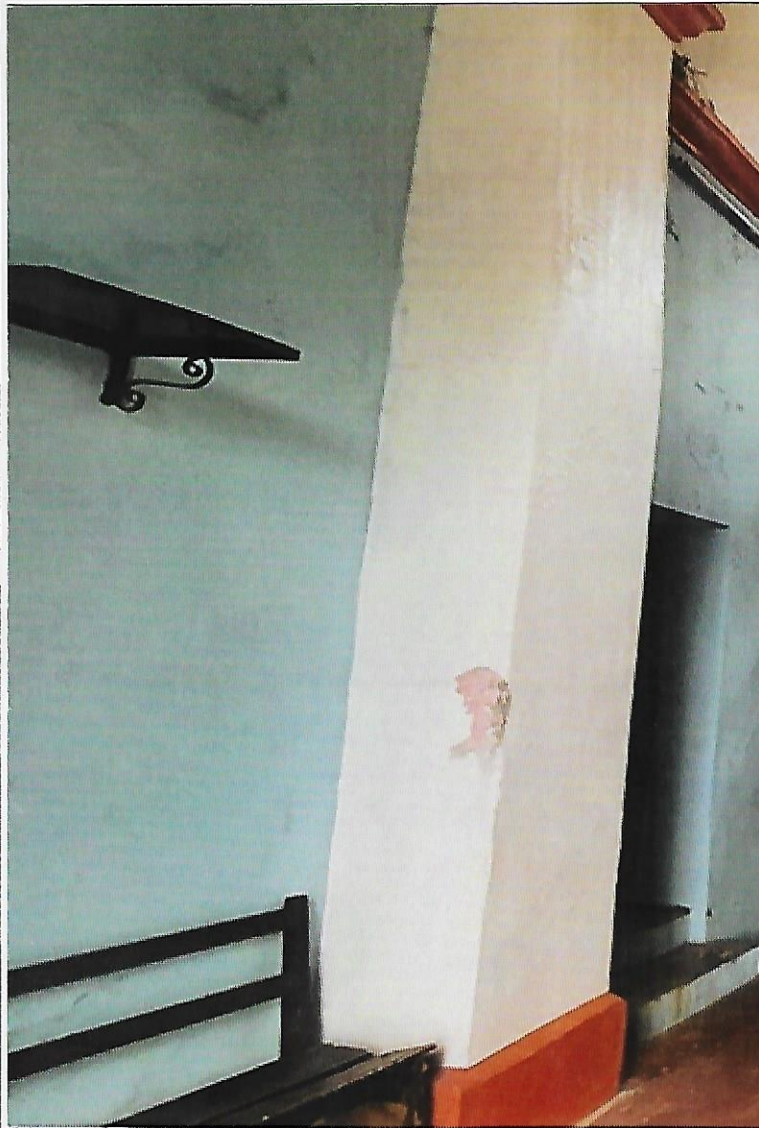
### FOTO #12.

Vista interior hacia pilastras, con presencia de desprendimiento de aplados así como presencia de grietas a causa de sismos.

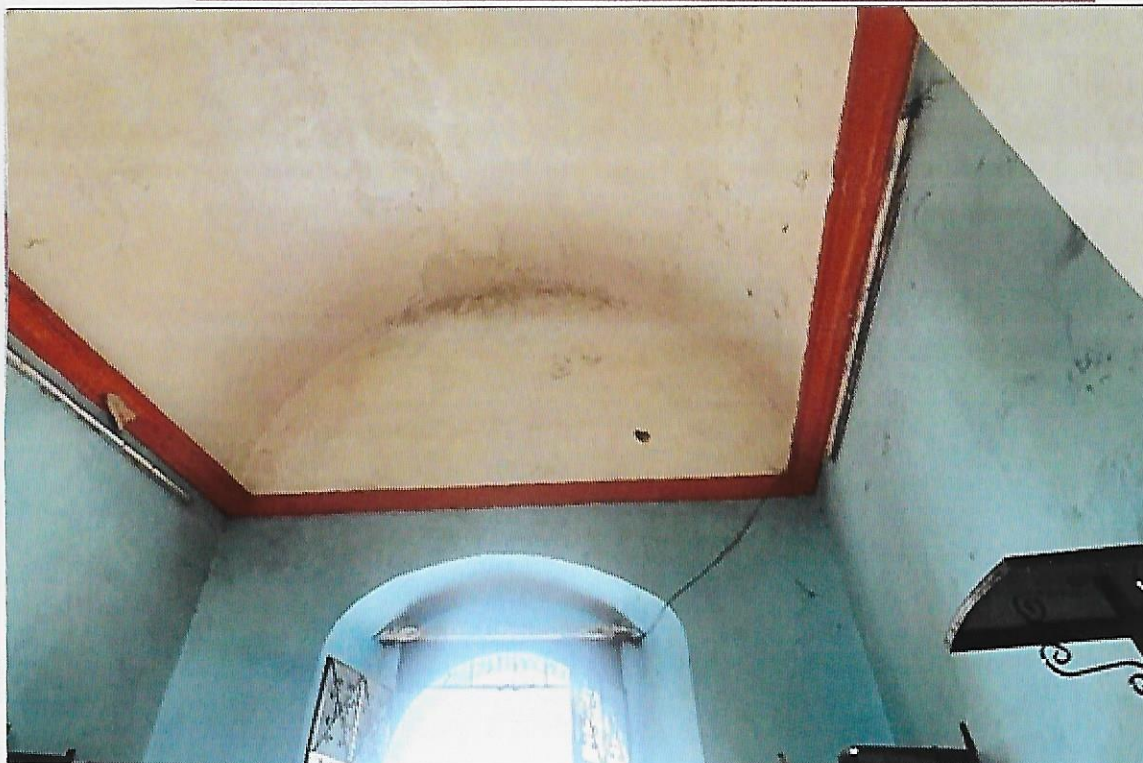
### FOTO #13.

Vista interior hacia bóveda de cañón, con presencia de grieta a causa de sismo. Septiembre 2021.

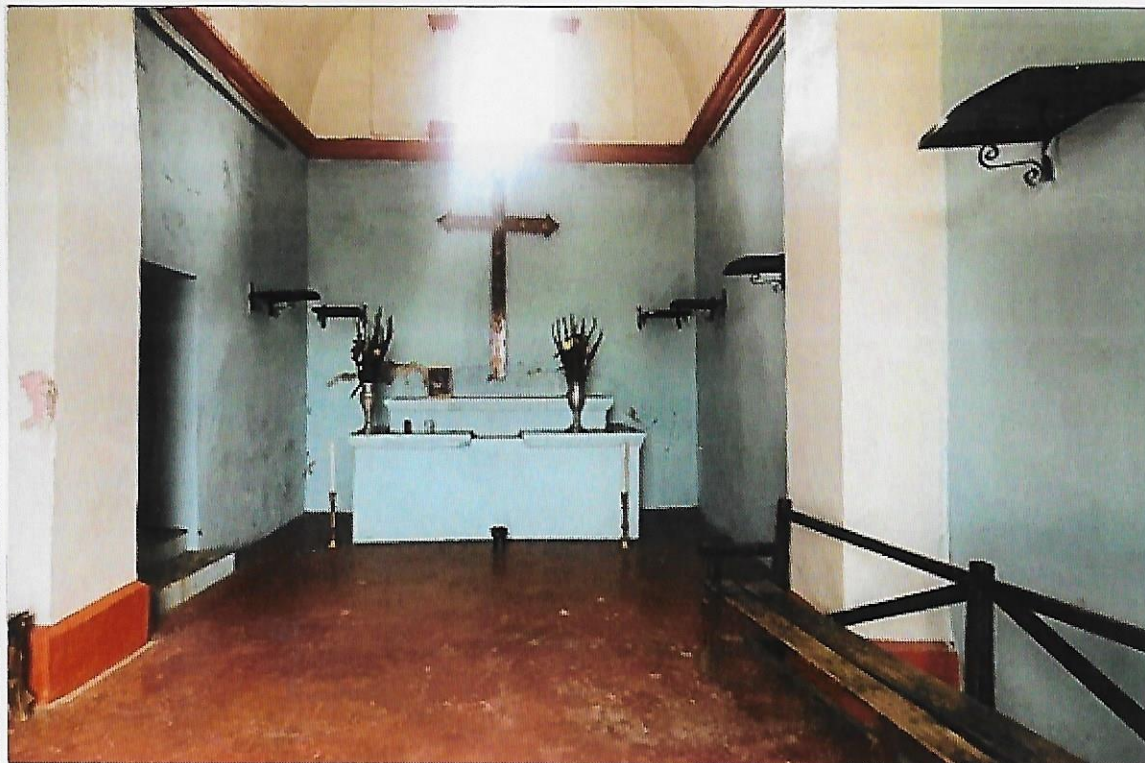
### FOTO #15.

Vista interior a lo largo de la nave hacia el altar, se aprecian grietas en el piso, a causa de sismos, así mismo se denotan pérdida parcial de aplanados. Septiembre 2021.

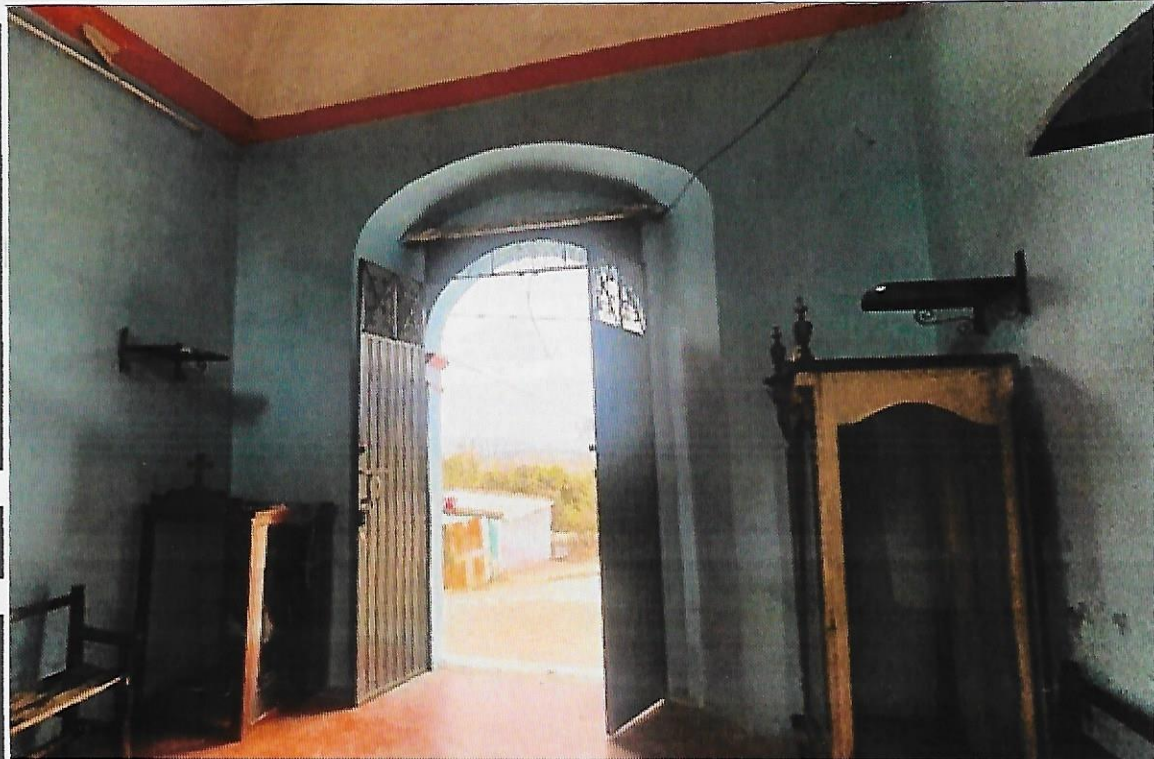
### FOTO #16.

Vista interior a lo largo de la nave hacia acceso principal.  
Septiembre 2021.

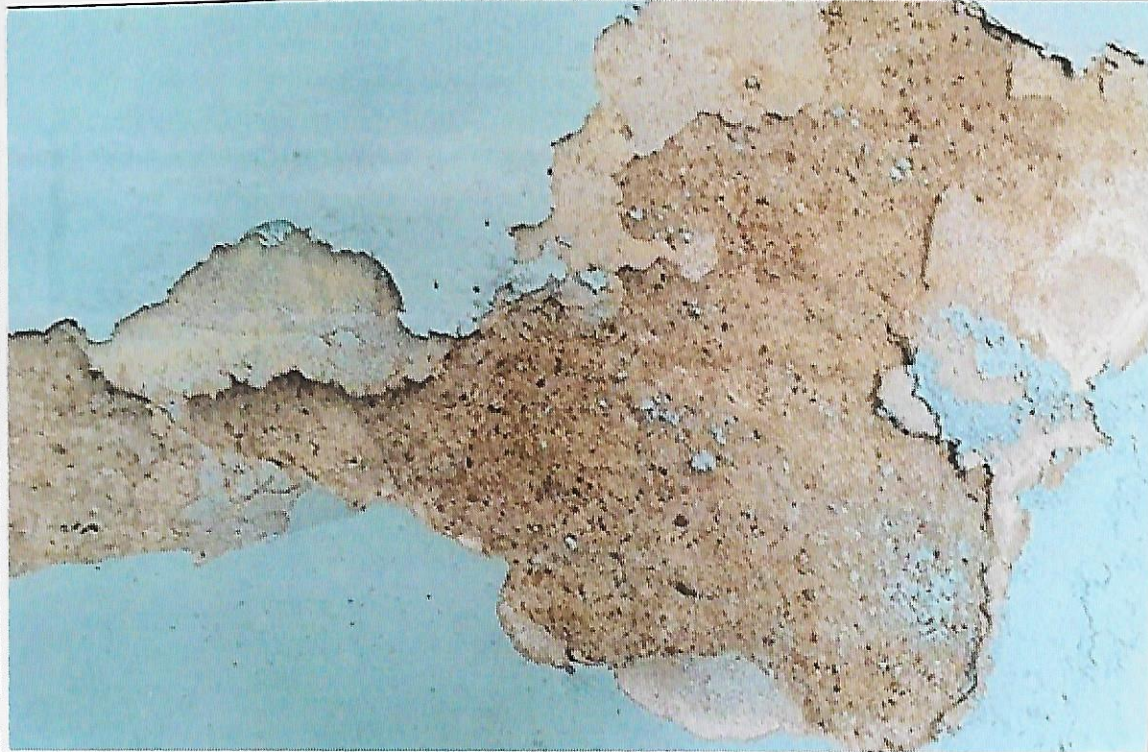
### FOTO #17.

Vista interior hacia muro poniente con presencia de daños a causa de sismo perdida parcial de aplanados. Septiembre 2021.

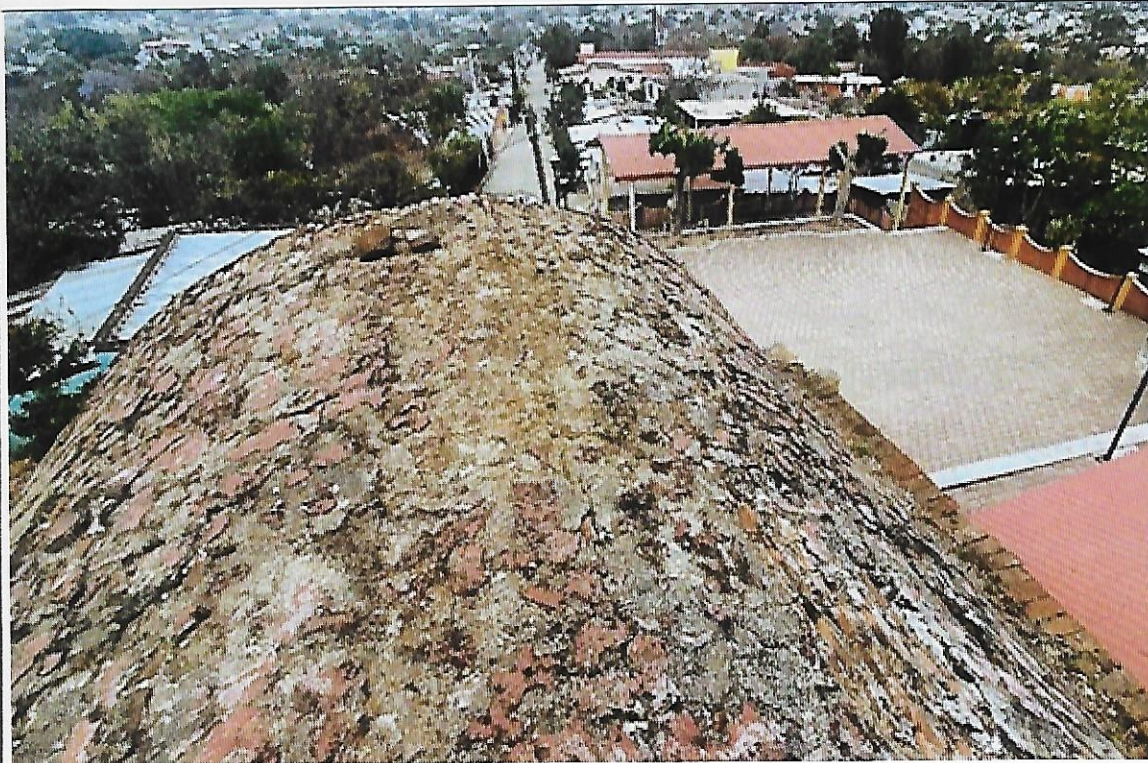
**FOTO #18.** Vista exterior hacia bóveda de cañón corrida a lo largo de la nave; presenta daños a causa de sismo así como pérdida parcial de pretil. Septiembre 2021.

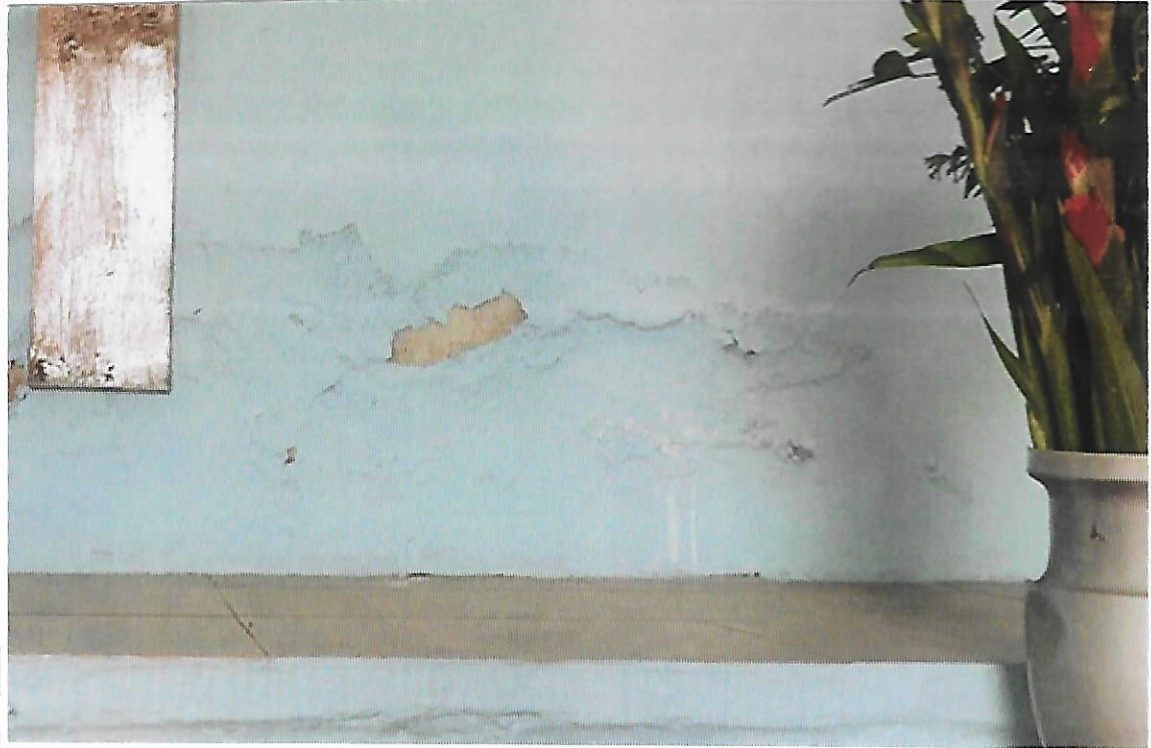
### FOTO #19.

Vista interior hacia muro  
oriente con presencia de  
grietas y desprendimiento  
de aplanados a causa de  
sismo.

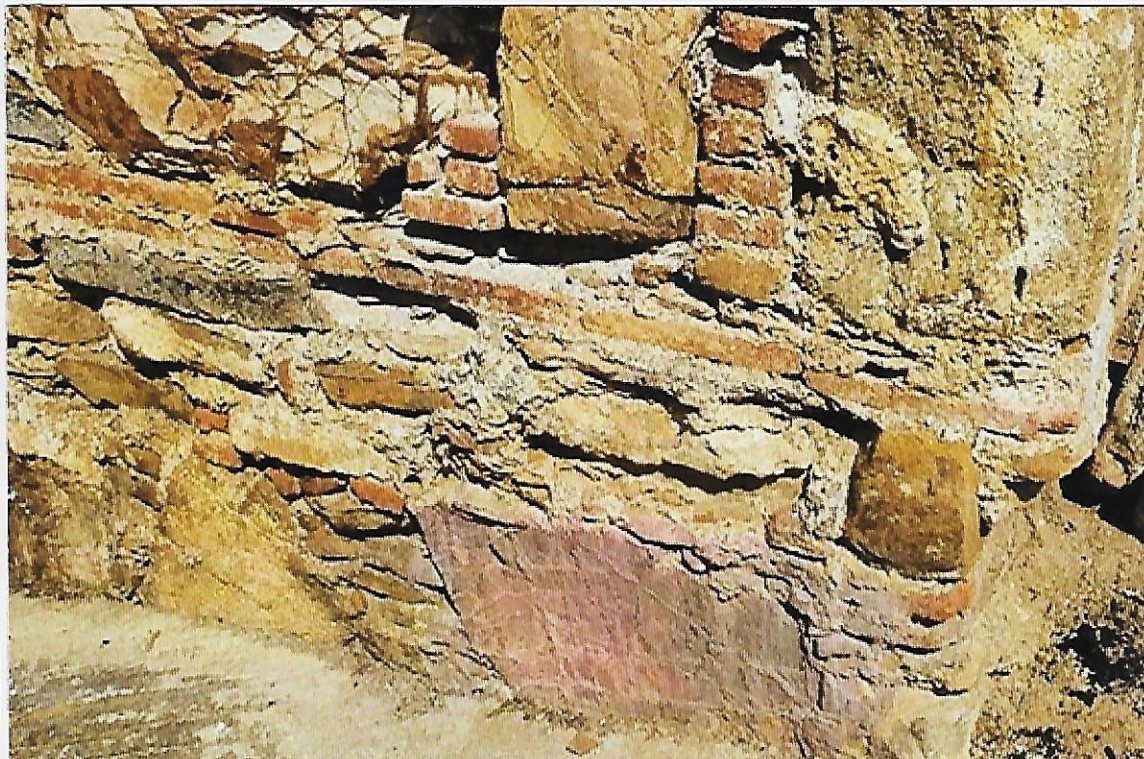
### FOTO #20.

Vista interior hacia contrafuerte lado sur con presencia de piezas de piedra fracturada disgregación de juntas a causa de sismos  
Septiembre 2021.

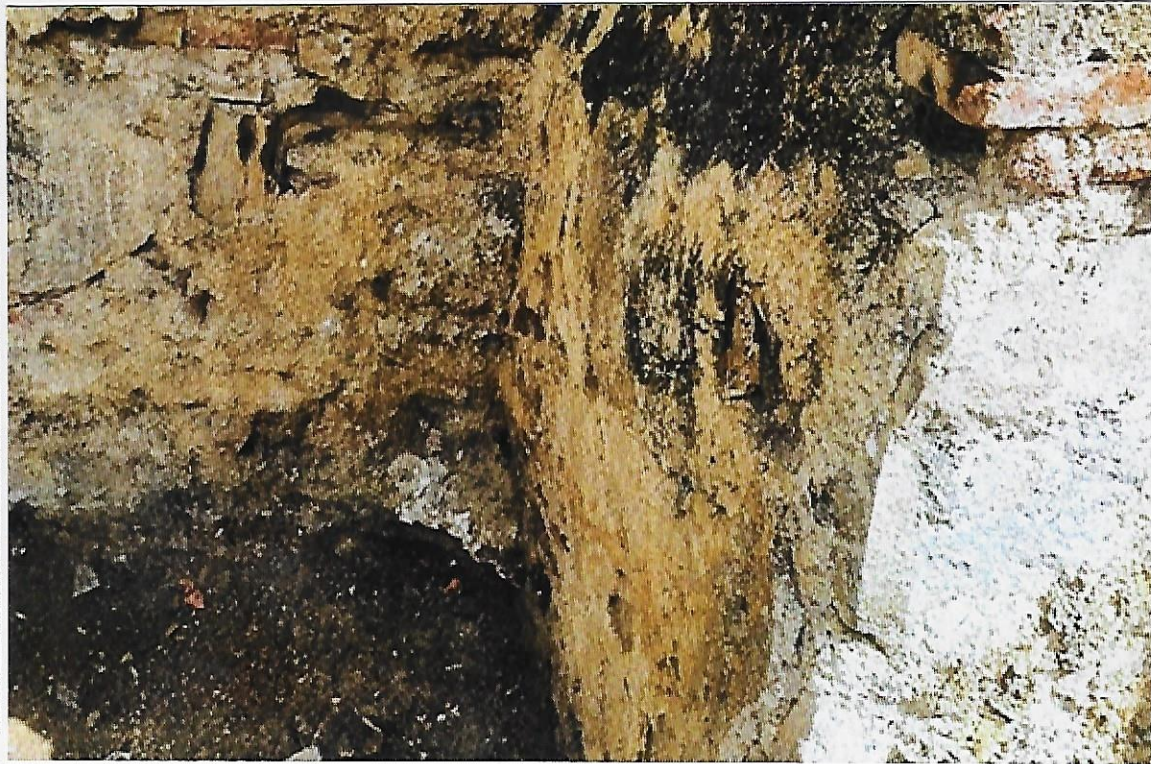
### FOTO #21.

Vista interior hacia contrafuerte lado oriente con presencia de piezas de piedra fracturada disgregación de juntas y pérdida parcial de aplanados a causa de sismos  
Septiembre 2021.

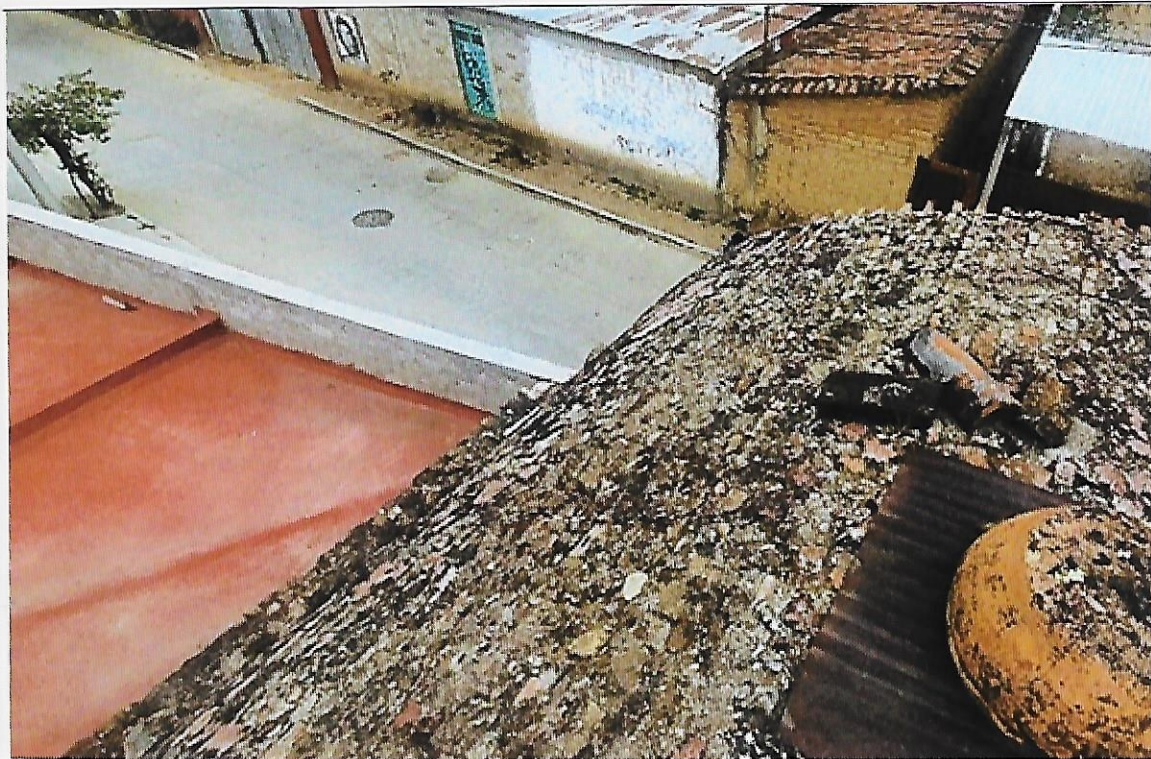
### FOTO #22.

Vista exterior de bóveda de cañon, así como de la losa de concreto del elemento agregado. Se observa perdida de entortados a causa de sismos Septiembre 2021.

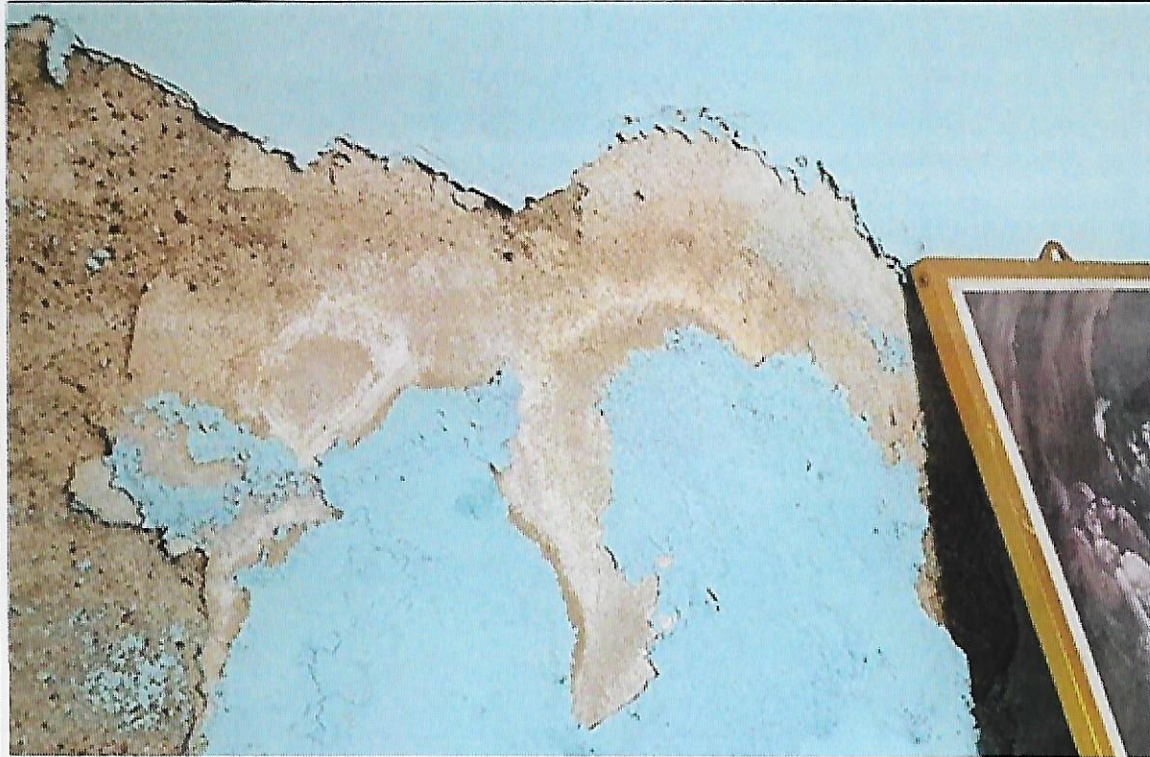
### FOTO #23.

Vista interior lado poniente, se observa la pérdida parcial de aplanados a causa de sismos Septiembre 2021.

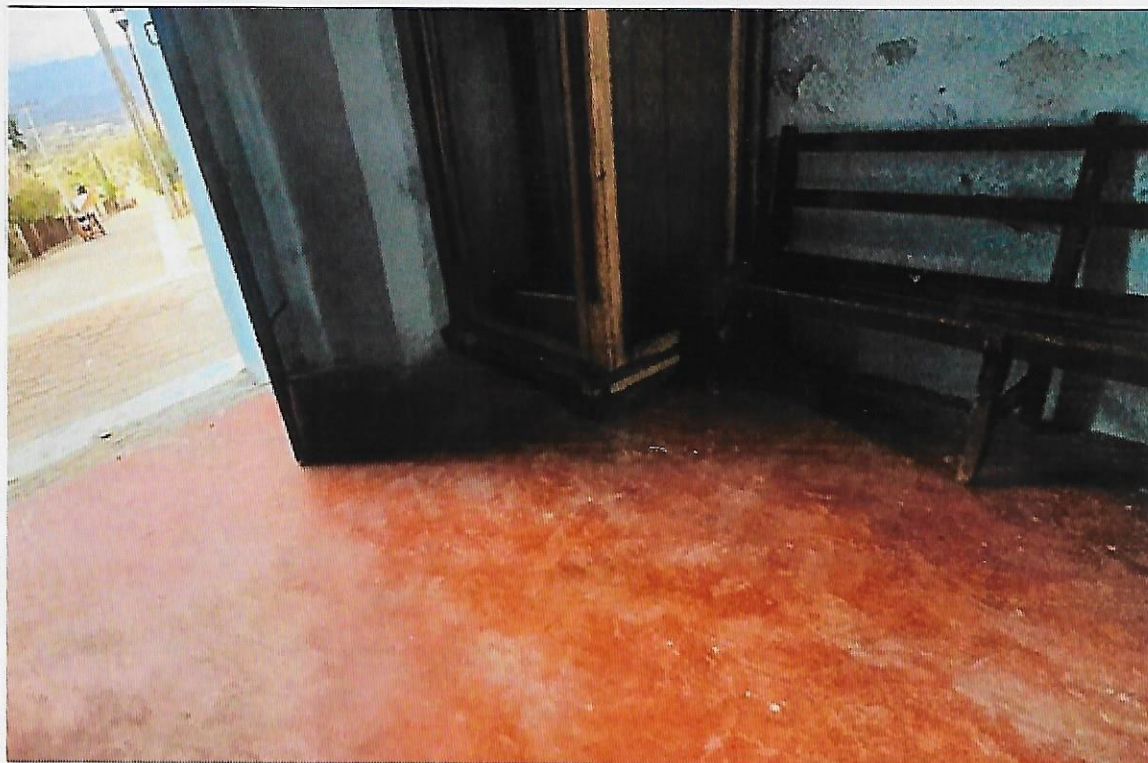
### FOTO #24.

Vista interior lado sur, se observa la presencia de grietas en piso, así como la pérdida parcial de aplanados a causa de sismos  
Septiembre 2021.

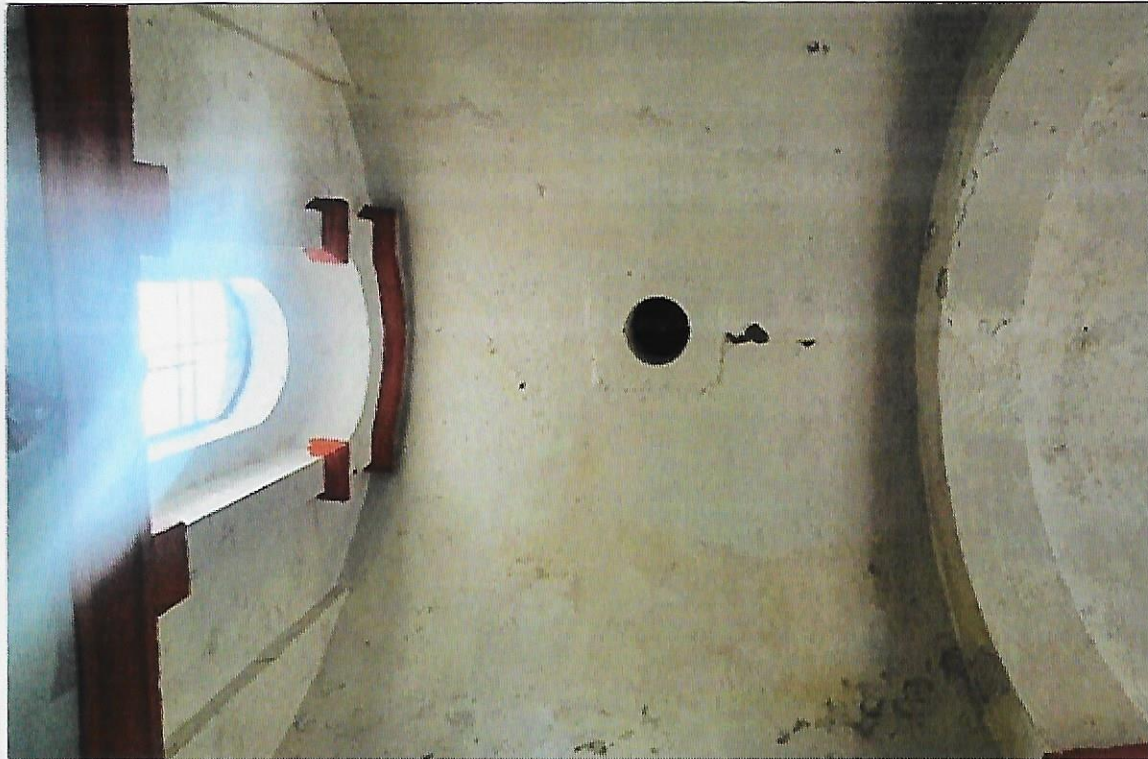
### FOTO #25.

Vista interior lado sur, se observa la presencia de grietas en intradós de bóveda, así como la pérdida parcial de aplanados a causa de sismos  
Septiembre 2021.

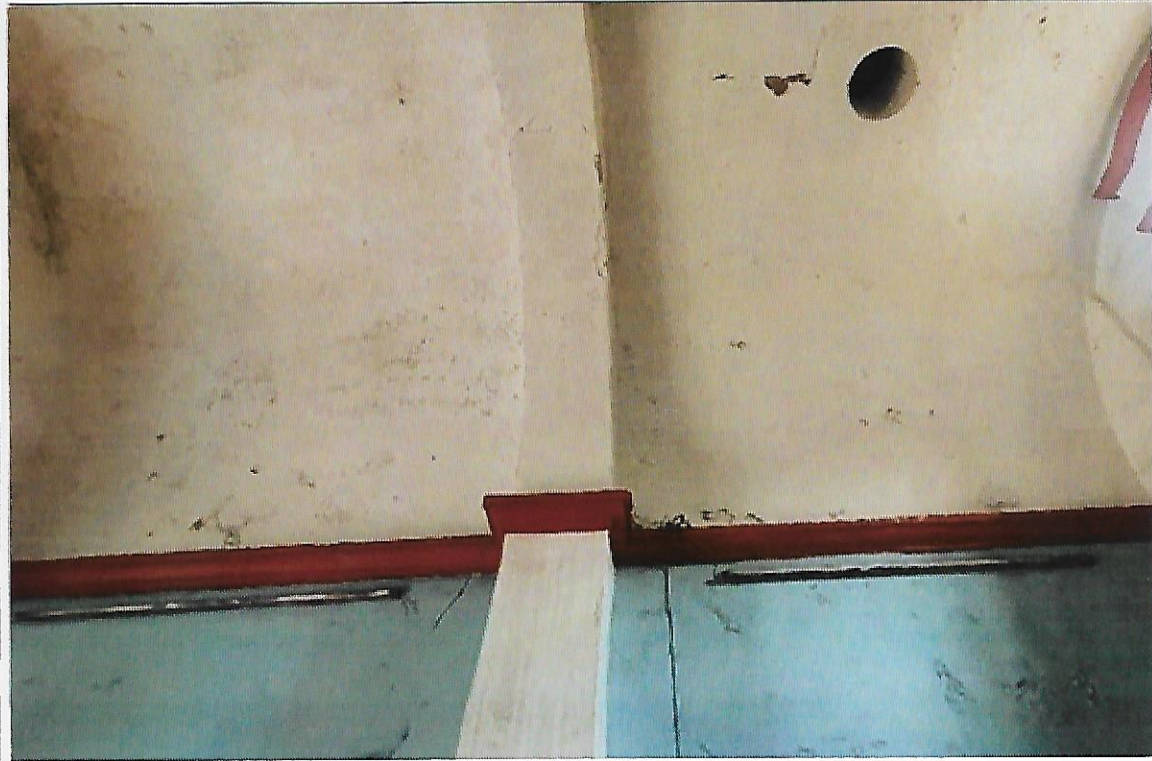
### FOTO #26.

Vista interior lado sur-oriente, se observa la presencia de grietas en intradós de bóveda, así como la pérdida parcial de aplanados a causa de sismos y grietas en cornisas y arco fajón. Septiembre 2021.
