(CAPILLA DEL CALVARIO, SANTA MARIA ATZOMPA, OAXACA)

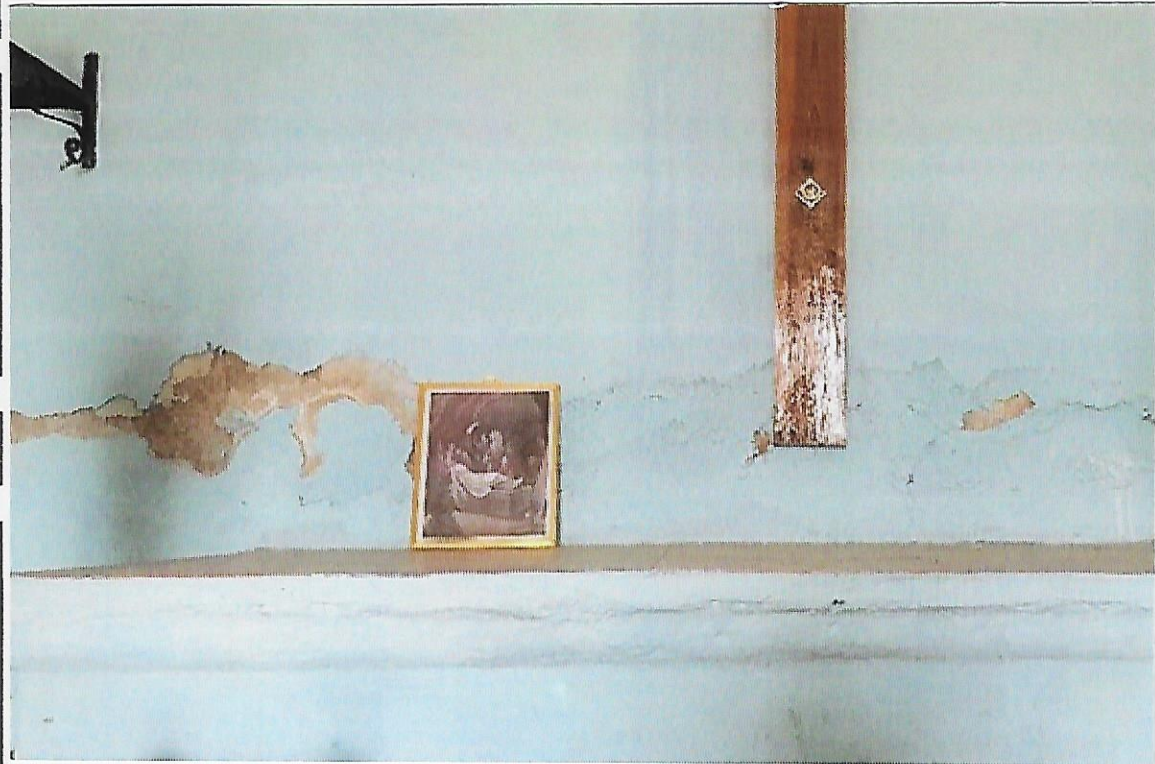
### FOTO #27.

Vista interior lado norte, se observa la presencia de grietas en muro del altar a causa de sismo. Septiembre 2021.

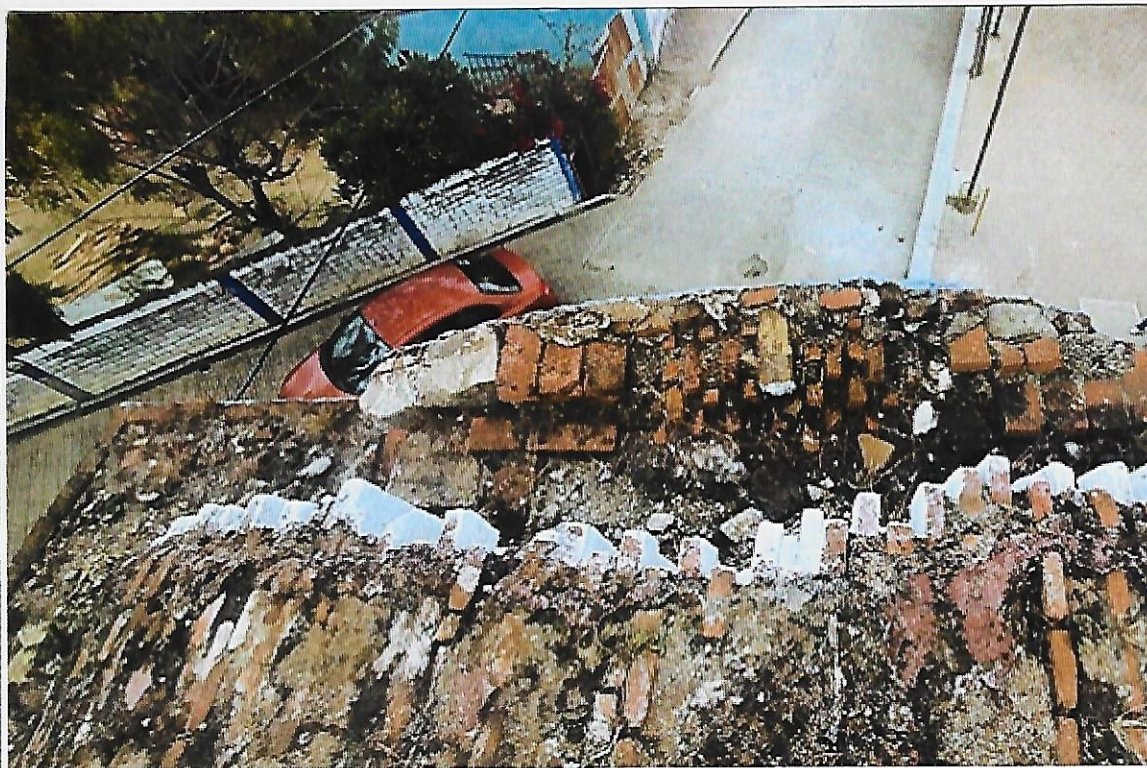
### FOTO #28.

Vista exterior de remate de portada, se observa la pérdida de plementería de bóveda y muro, a causa de sismo.

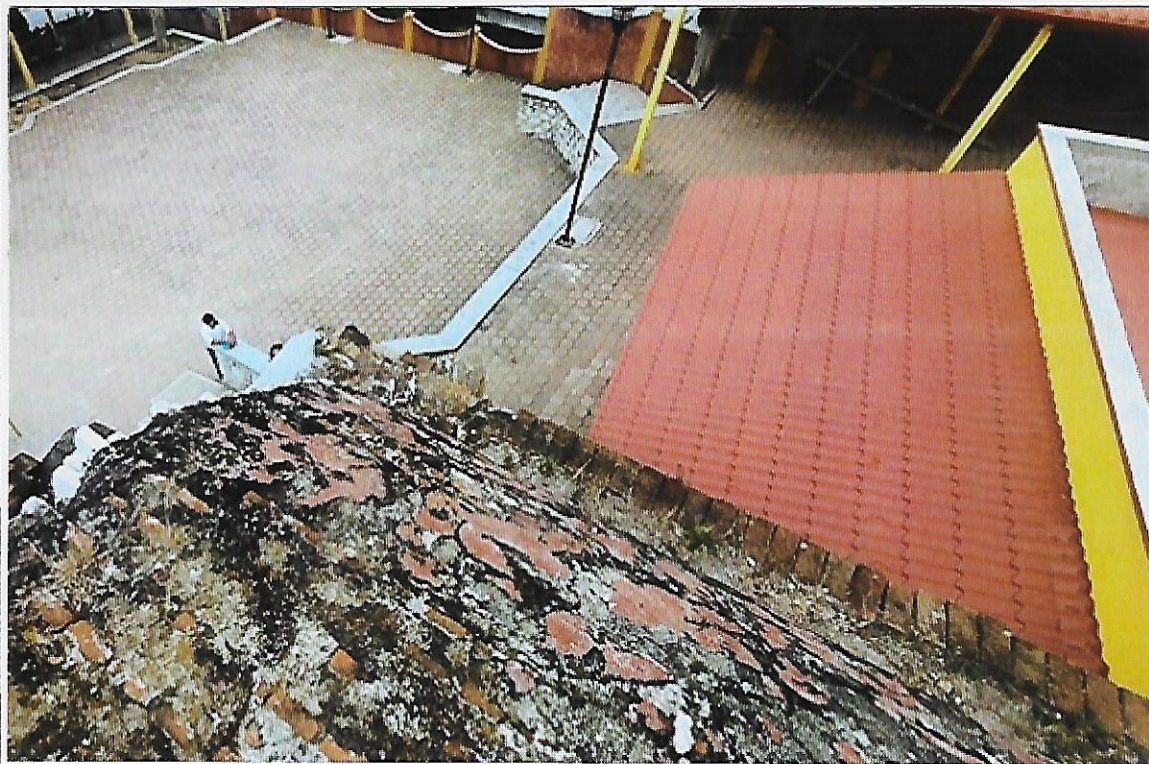
### FOTO #29.

Perdida parcial de pretil de tabique de barro rojo, a causa de sismo.

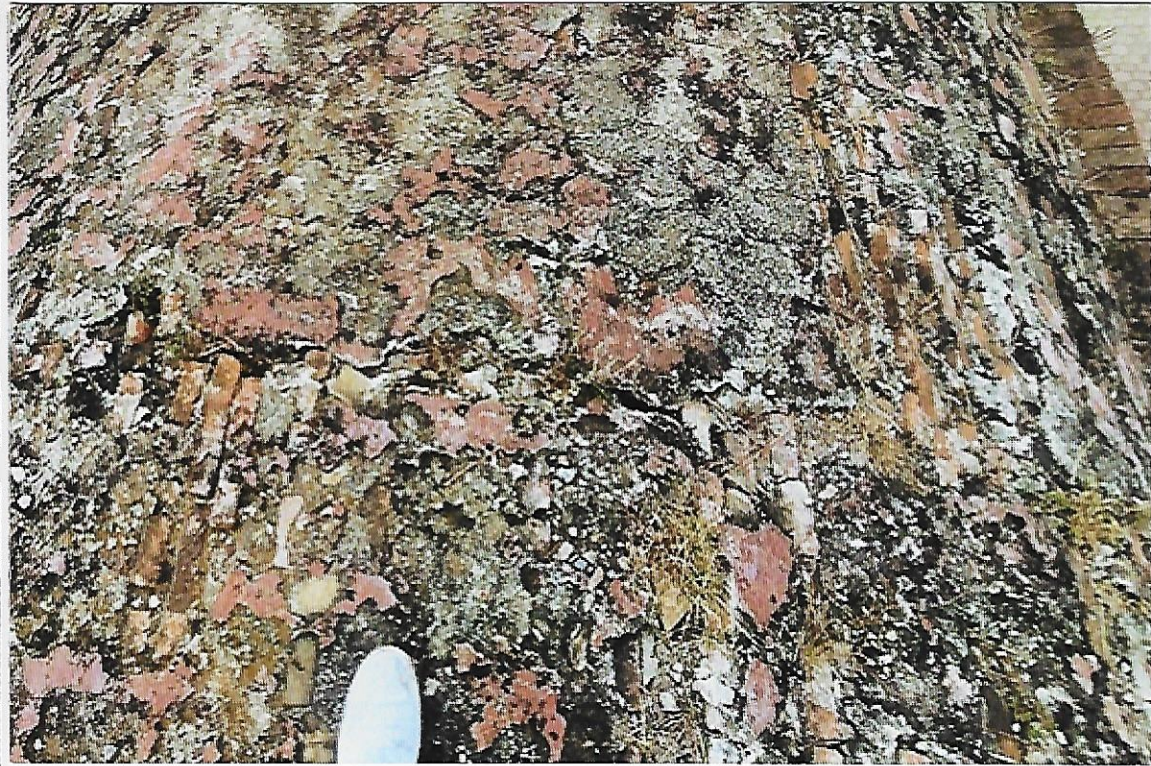
### FOTO #30.

Vista exterior boveda,  
presencia de grieta a causa  
de sismo.  
Septiembre 2021.
