(CONSTRUCCIÓN DE CASA DE LA CULTURA, SANTO DOMINGO NUXXA, OAXACA.)

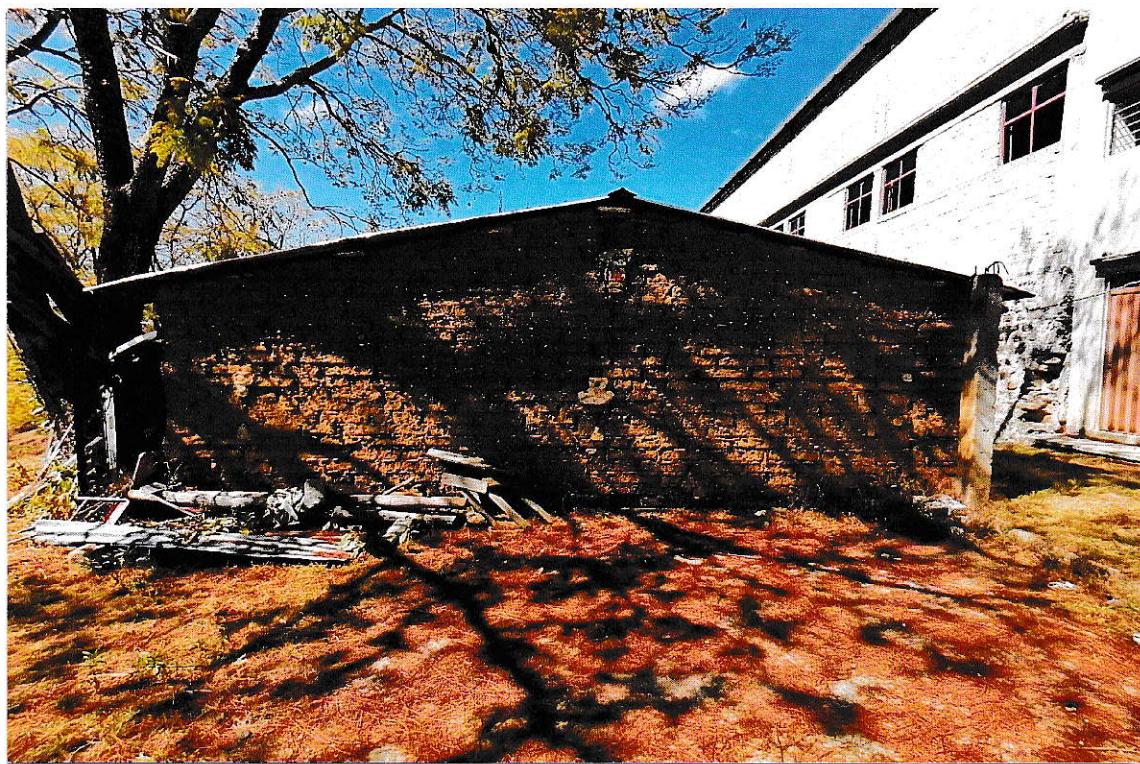
FOTO #1.

Vista exterior hacia alzado oriente, se observa muro de adobe con fractura al centro y cubierta a base de lámina galvanizada a dos aguas en mal estado debido a sismo.
Septiembre 2021.

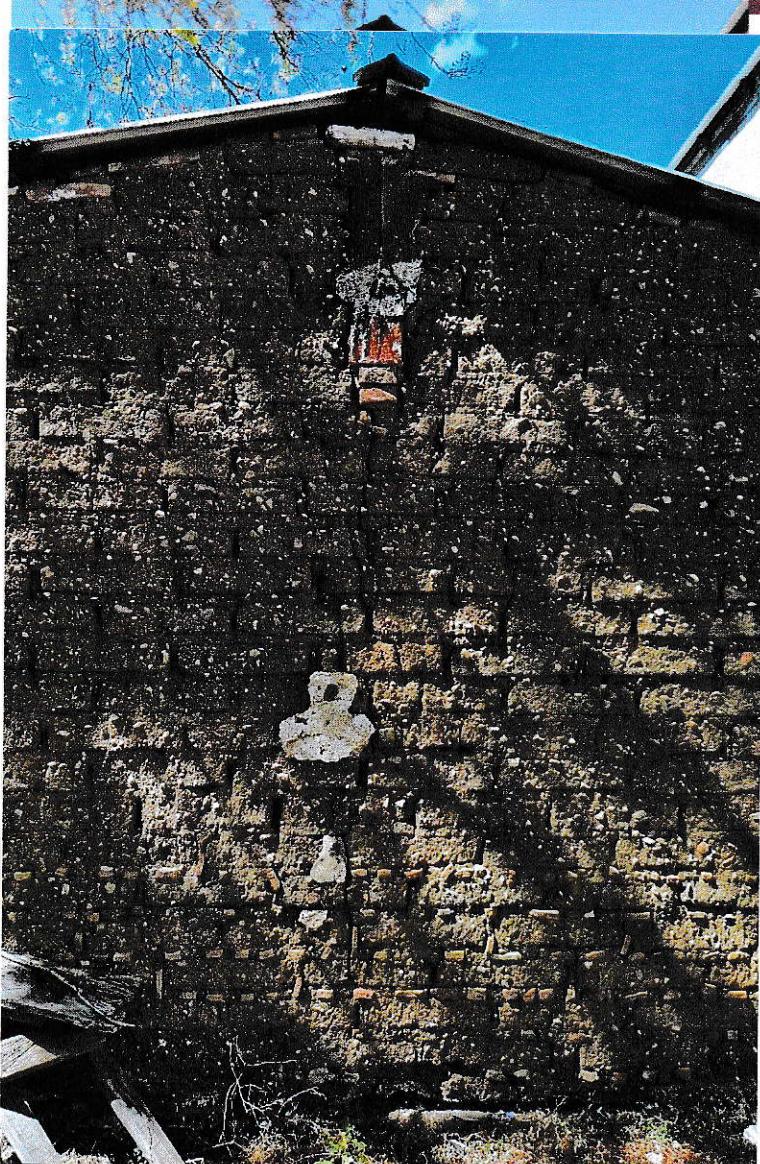
FOTO #2.

Vista exterior hacia alzado oriente, se observa trabe de concreto armado causando daños en muro en mal estado debido a sismo. Septiembre 2021.

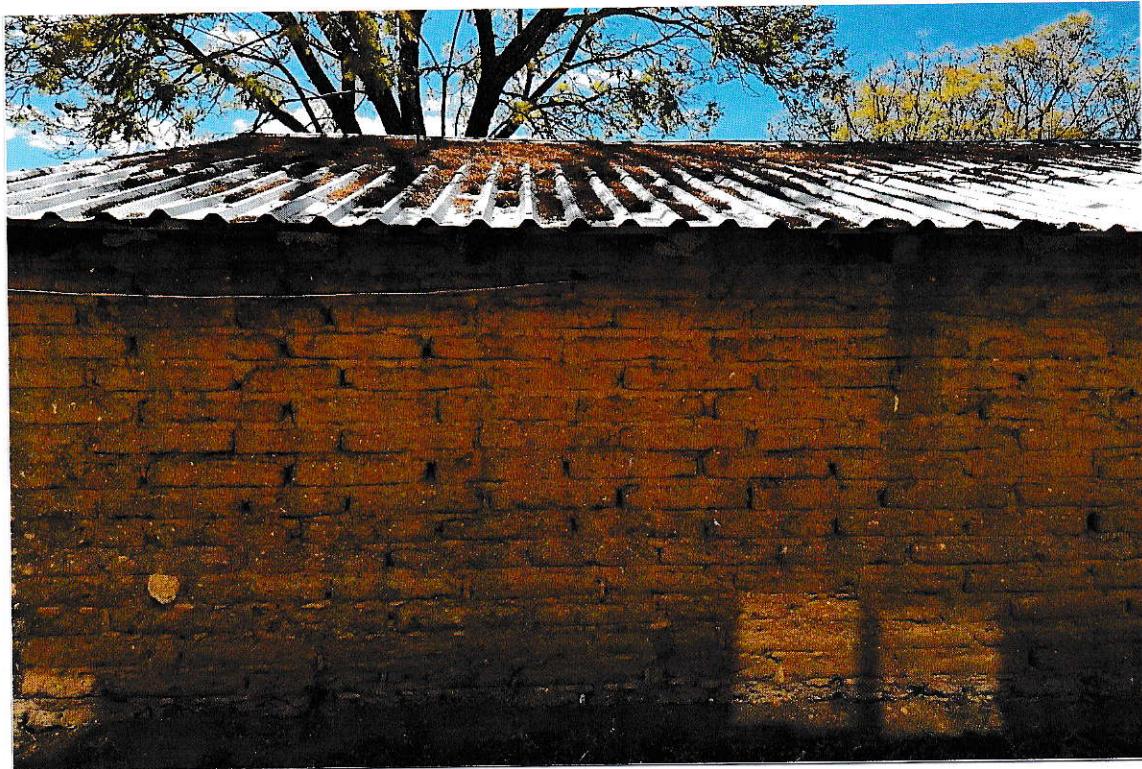
FOTO #3.

Vista exterior hacia alzado Norte, se observa muro de adobe con presencia de humedad así como erosión de la fabrica.

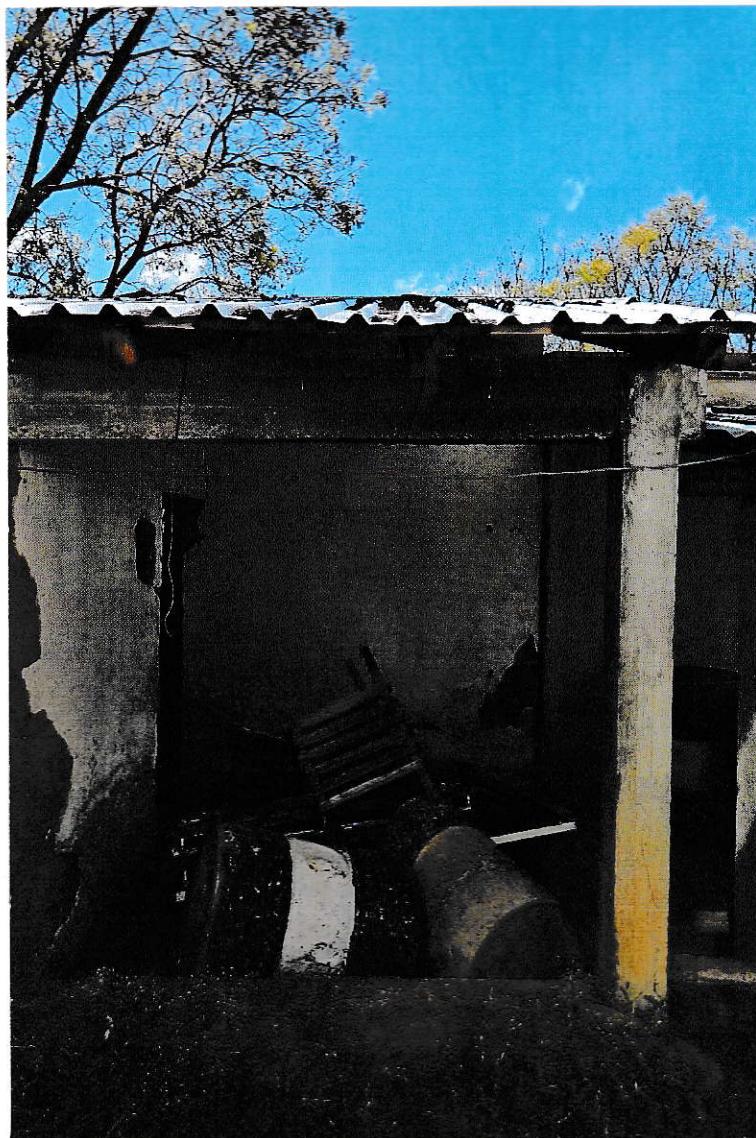
FOTO #4.

Vista exterior hacia alzado norte, se observa muro de adobe, presenta grietas y desprendimiento de aplanados a causa de sismo.

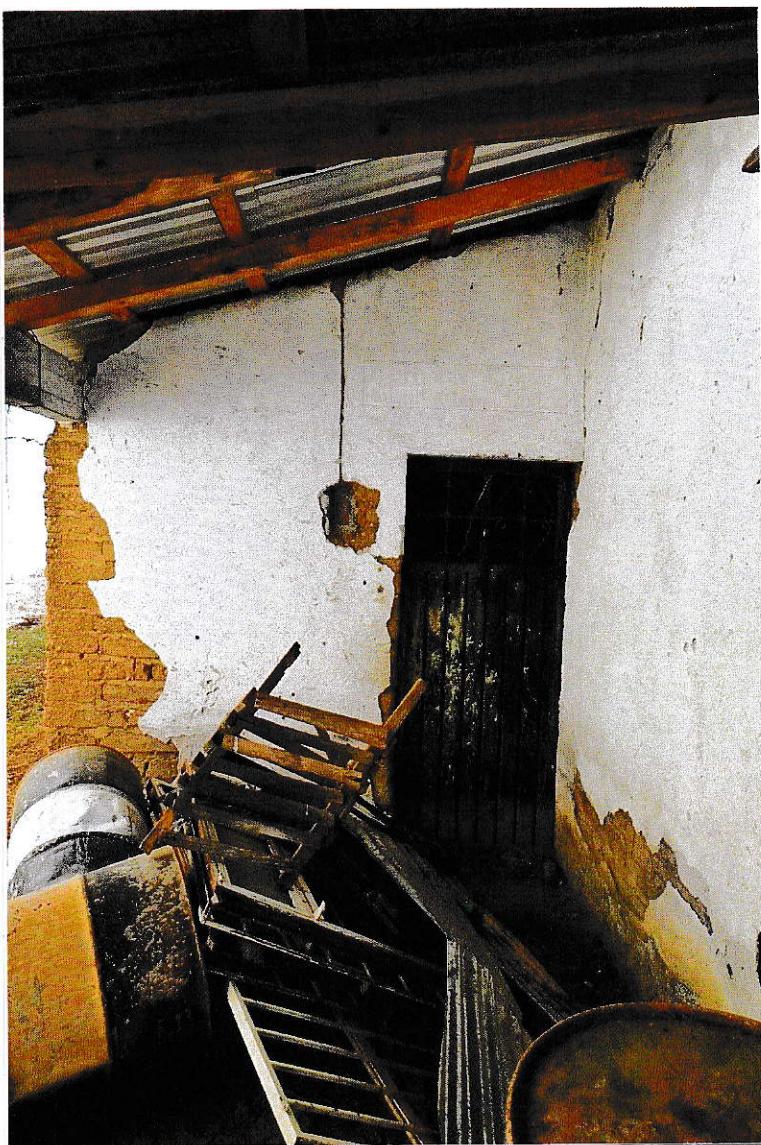
FOTO #5.

Vista exterior hacia acceso a taller de panadería, se observa muro de adobe, presenta grietas y desprendimiento de aplanados a causa de sismo.

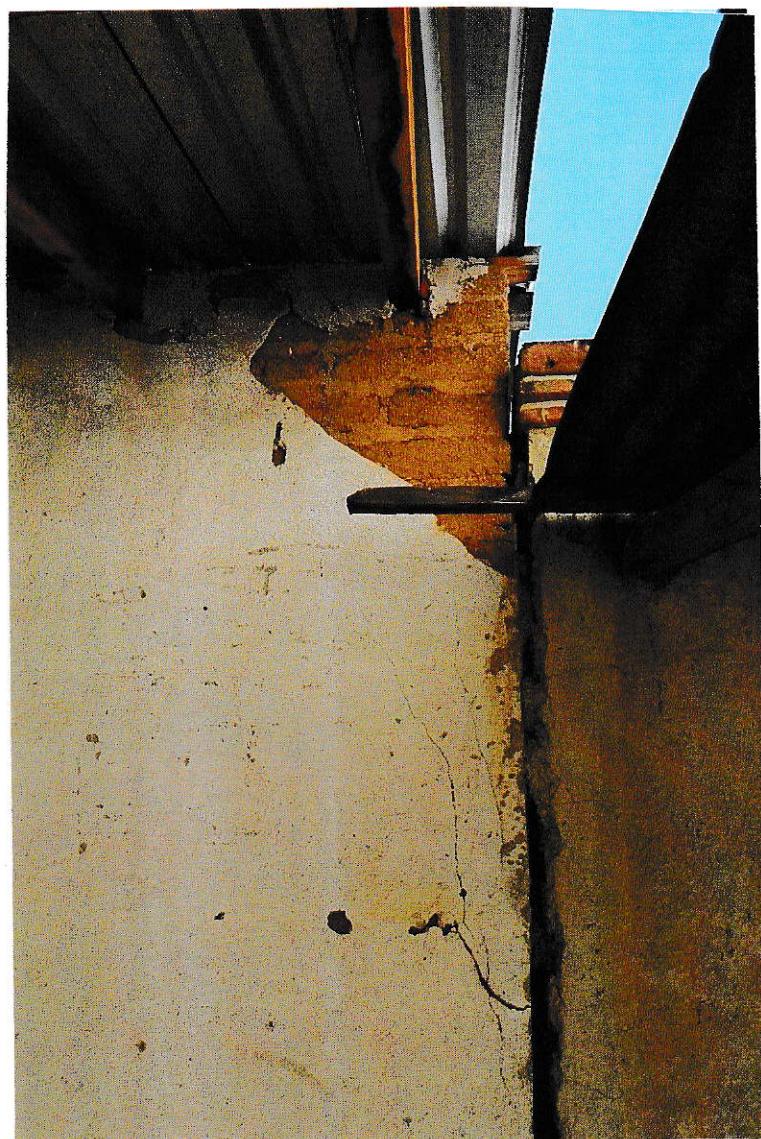
FOTO #6.

Vista exterior hacia alzado norte, se observa muro de adobe, presenta grietas y desprendimiento de aplanados a causa de sismo así como una junta constructiva entre salones.

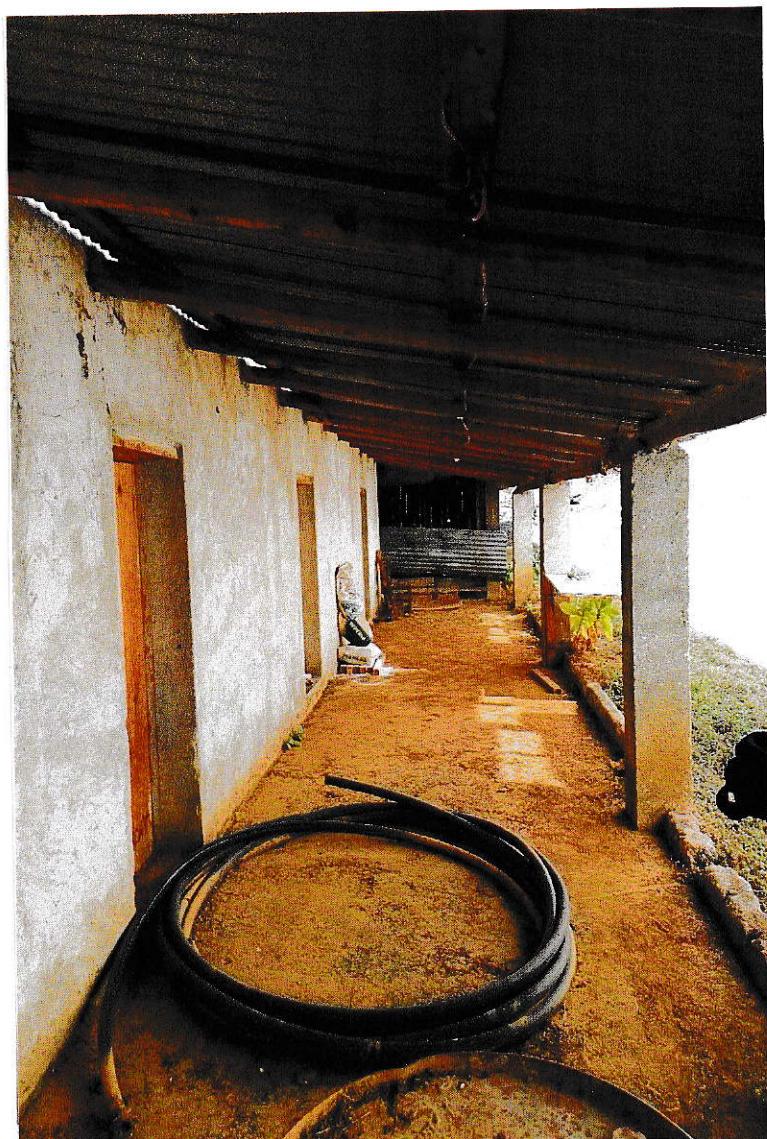
FOTO #7.

Vista exterior hacia corredor, muros con presencia de grietas y techo de lámina galvanizada en mal estado a causa de sismo así como asentamientos en piso de corredor.

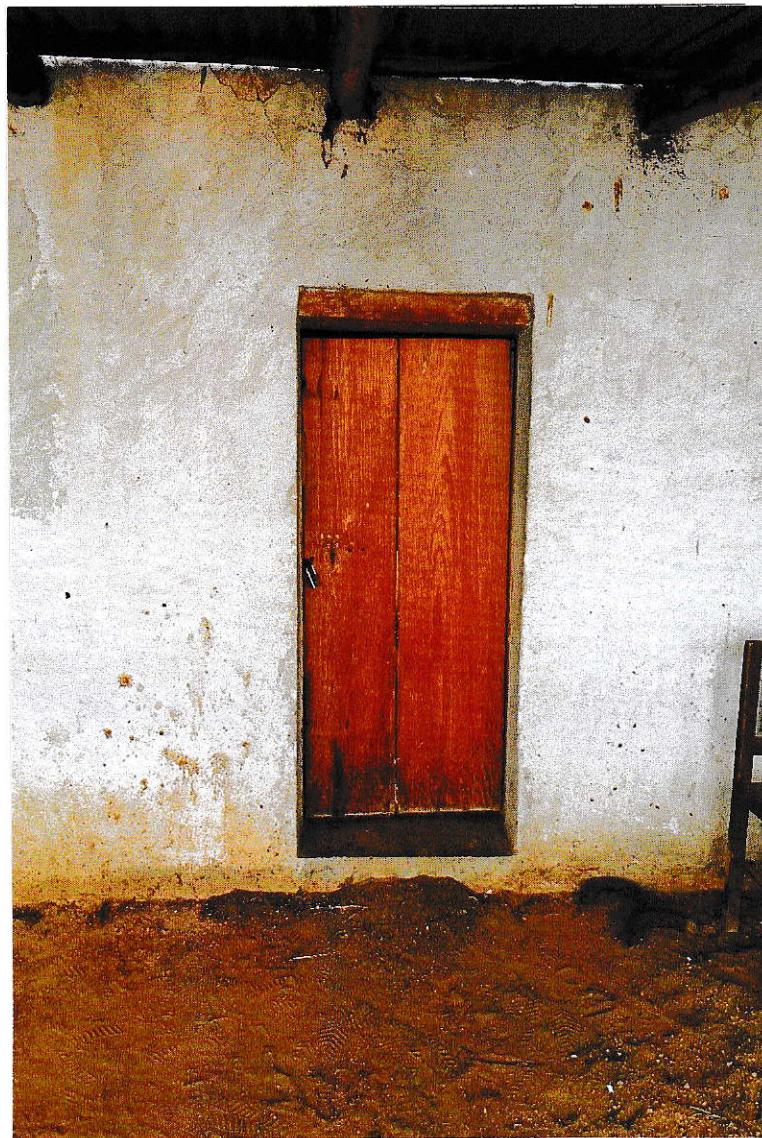
FOTO #8.

Vista exterior hacia acceso a taller 2, muros con presencia de grietas a causa de sismo.

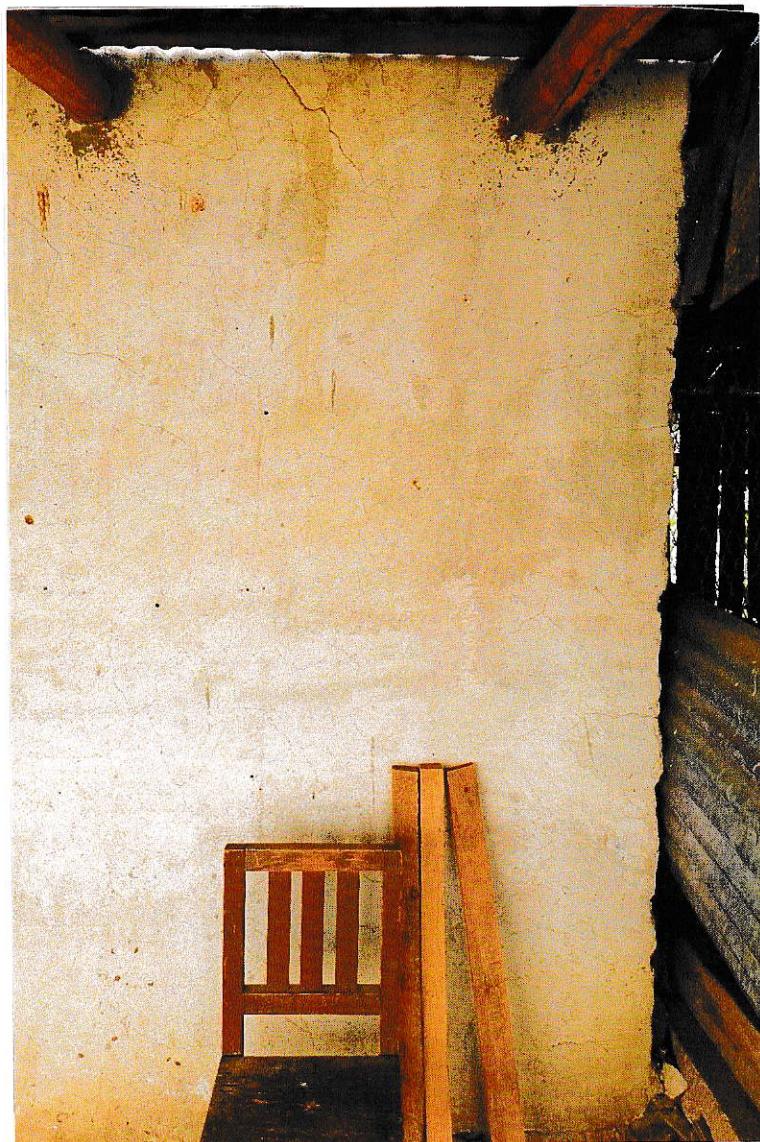
FOTO #9.

Vista exterior hacia muros en alzado Norte, muros con presencia de grietas a causa de sismo así como de craquelamientos.

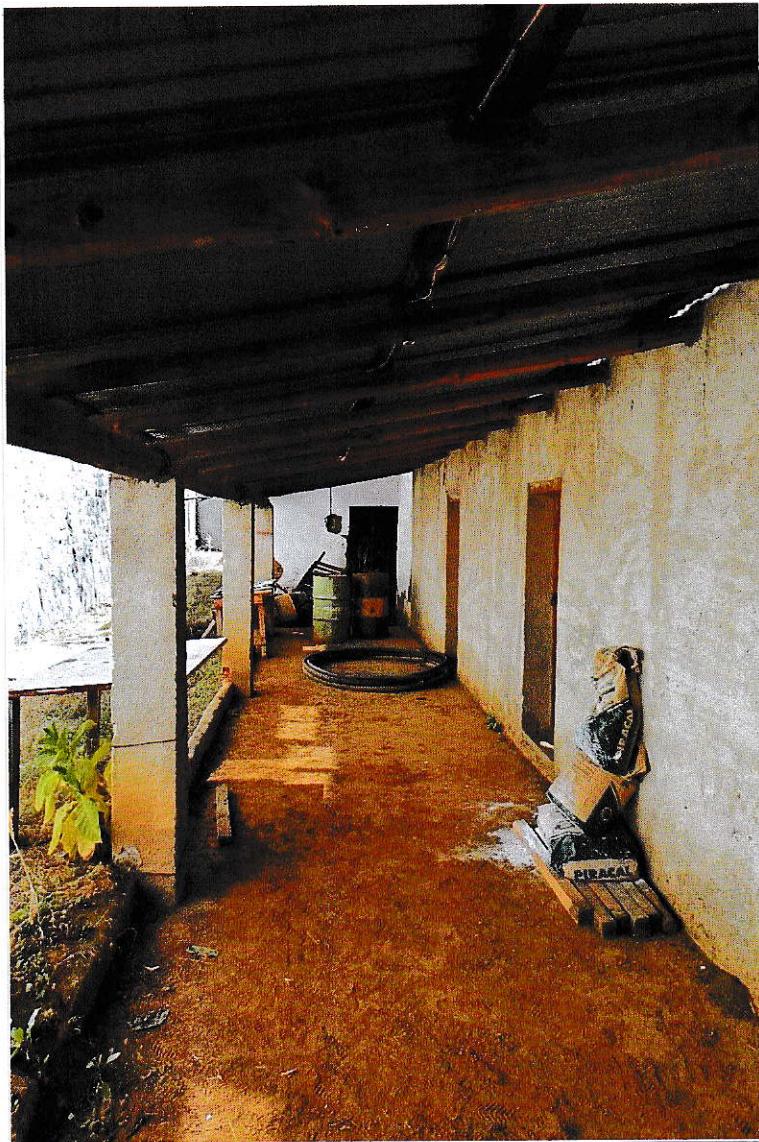
FOTO #10.

Vista exterior hacia corredor, muros con presencia de grietas y cubierta de lámina galvanizada en mal estado por movimientos de los morrillos a causa de sismo.

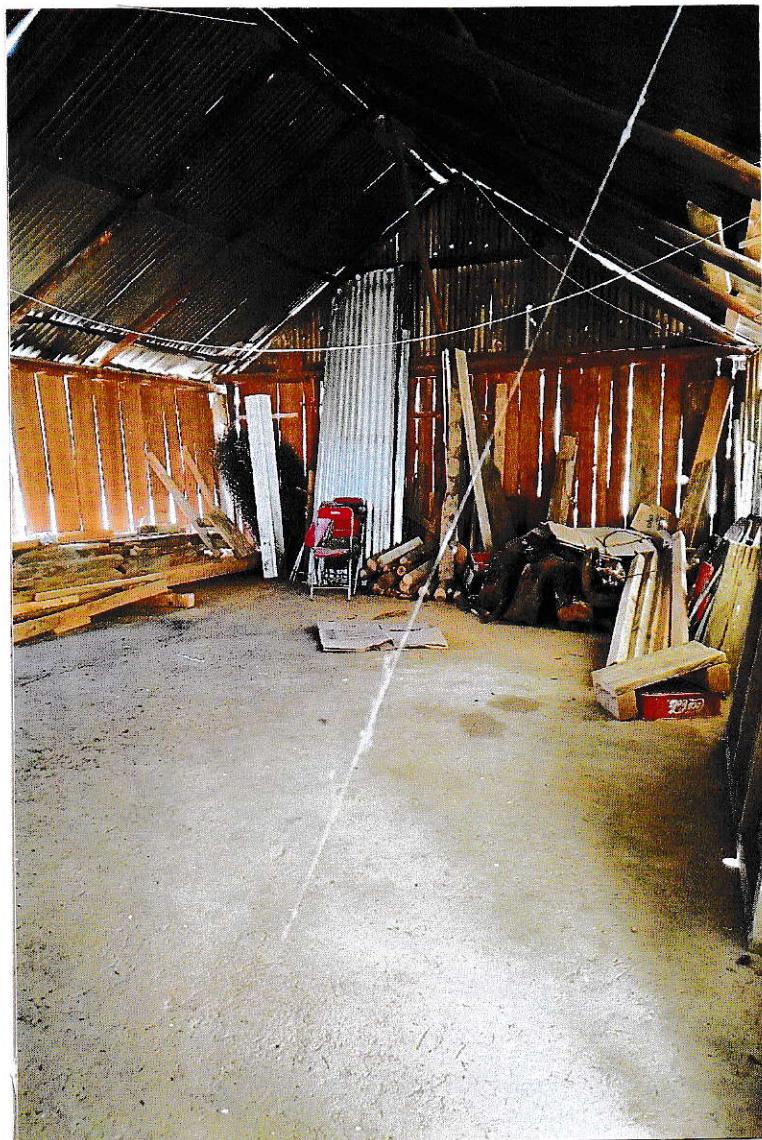
FOTO #11.

Vista en interior de taller de carpintería, muros elaborados con entablado de madera en mal estado, piso con presencia de asentamiento a causa de sismo.

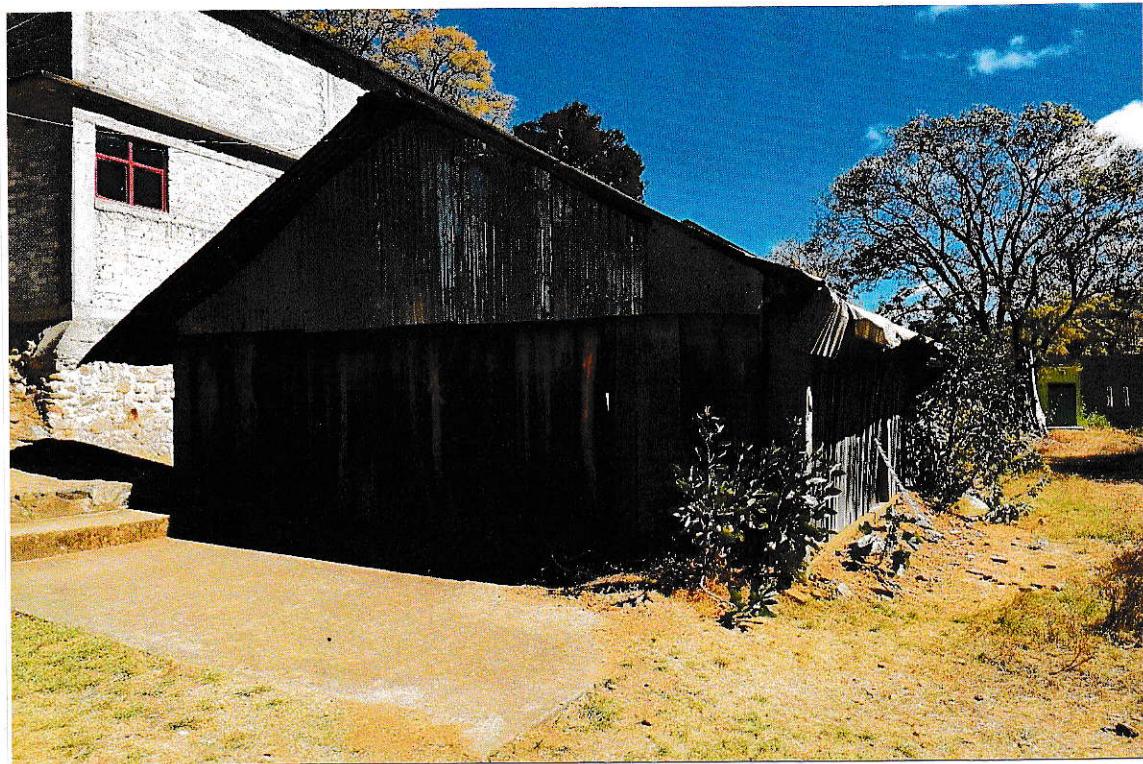
FOTO #12.

Vista exterior hacia alzado poniente, muros elaborados con tablas de madera en mal estado y cubierta a dos aguas de lámina galvanizada.

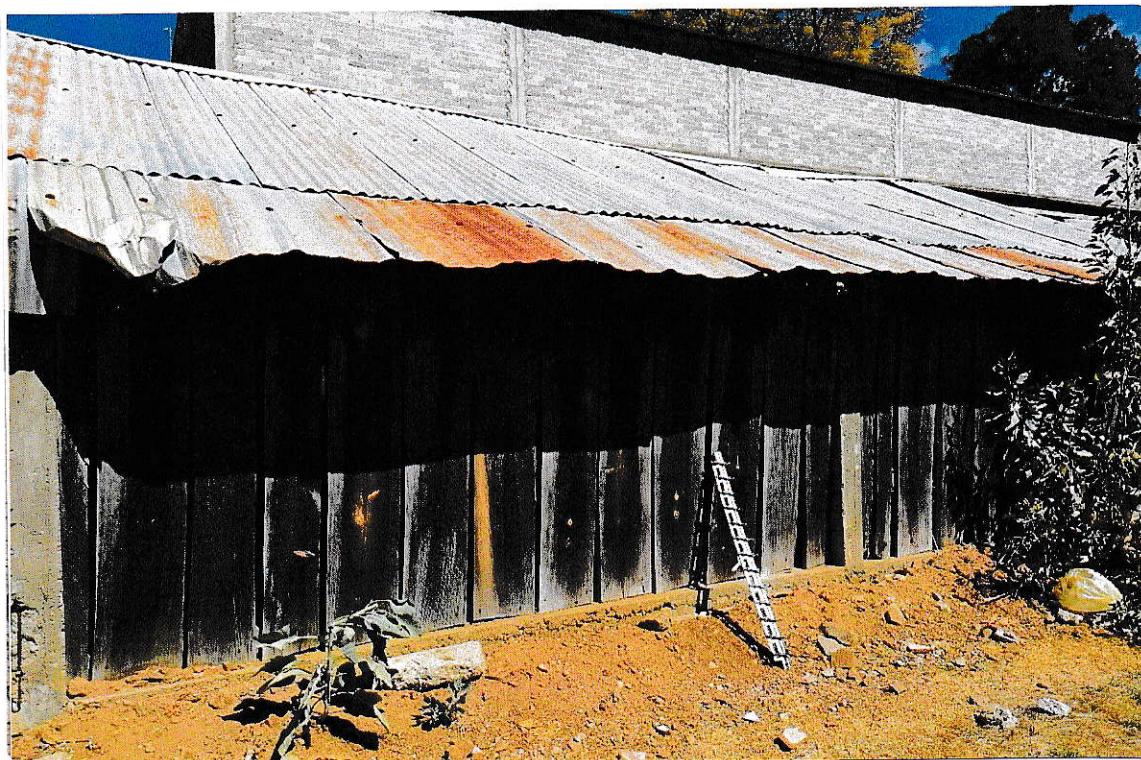
FOTO #13.

Vista exterior hacia alzado Sur, muros elaborados con tablas de madera en mal estado y cubierta a dos aguas de lámina galvanizada.

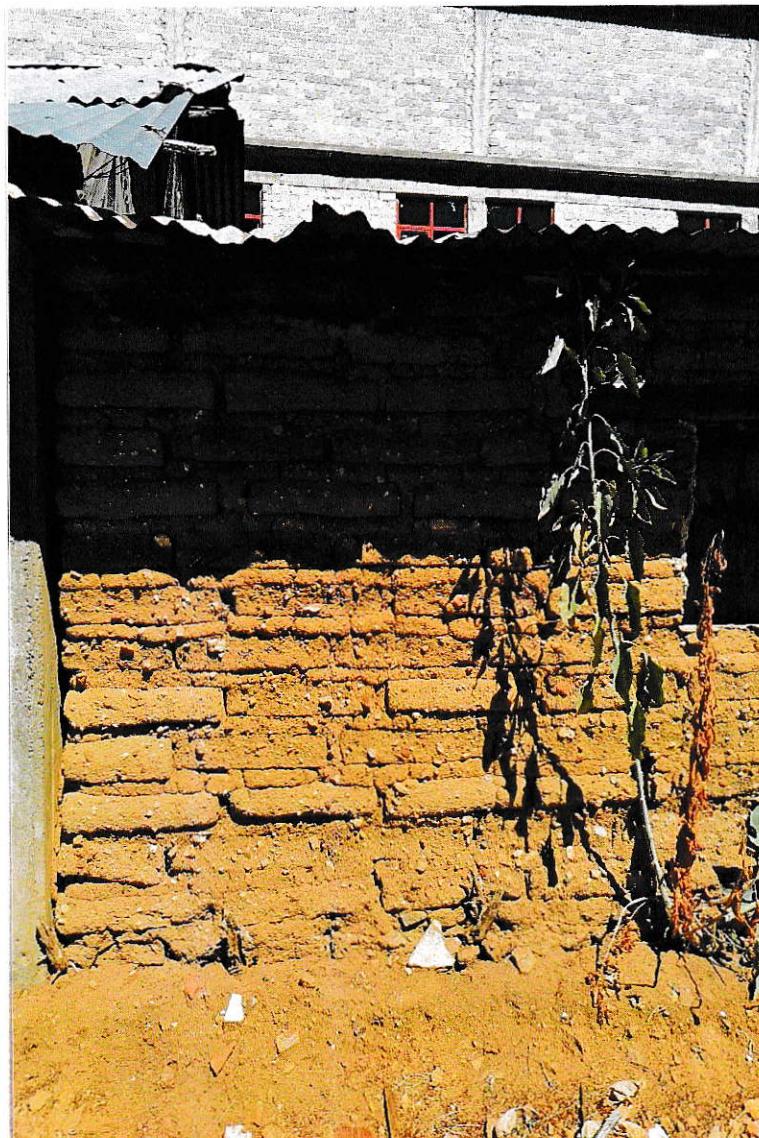
FOTO #14.

Vista exterior hacia alzado Sur, se observa muro de adobe con presencia de erosión y perdida de aplanados daños debido a sismo.

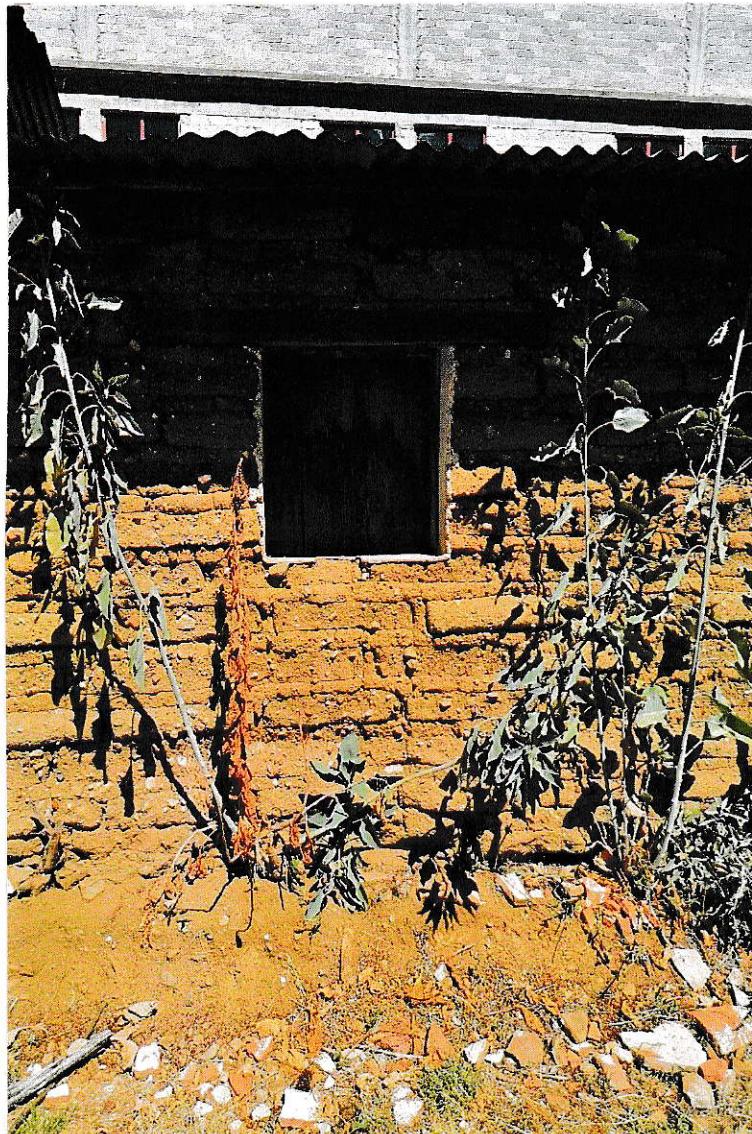
FOTO #15.

Vista exterior hacia alzado Sur, se observa muro de adobe con presencia de grieta, dintel de madera en ventana con presencia de daños debido a sismo así como la perdida de aplanados solo queda vestigio en vano.

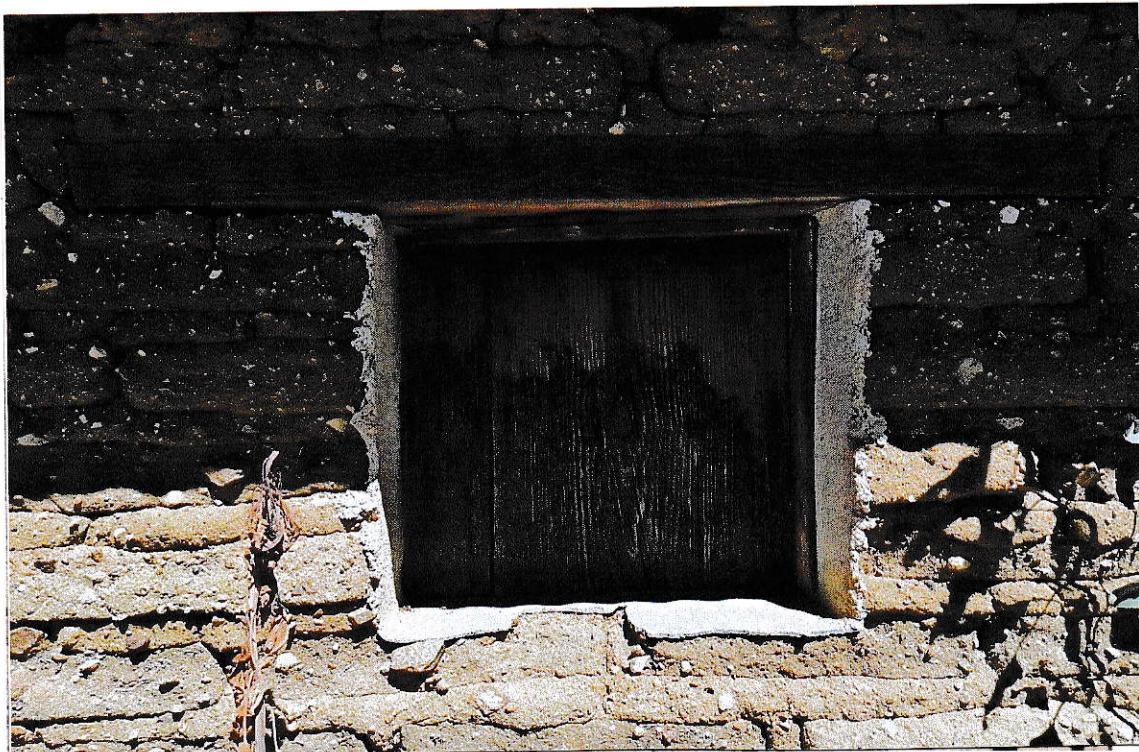
FOTO #16.

Vista exterior hacia alzado Sur hacia ventana, se observa dintel y ventana de madera con presencia de humedad, y grietas en muro a causa de sismo.

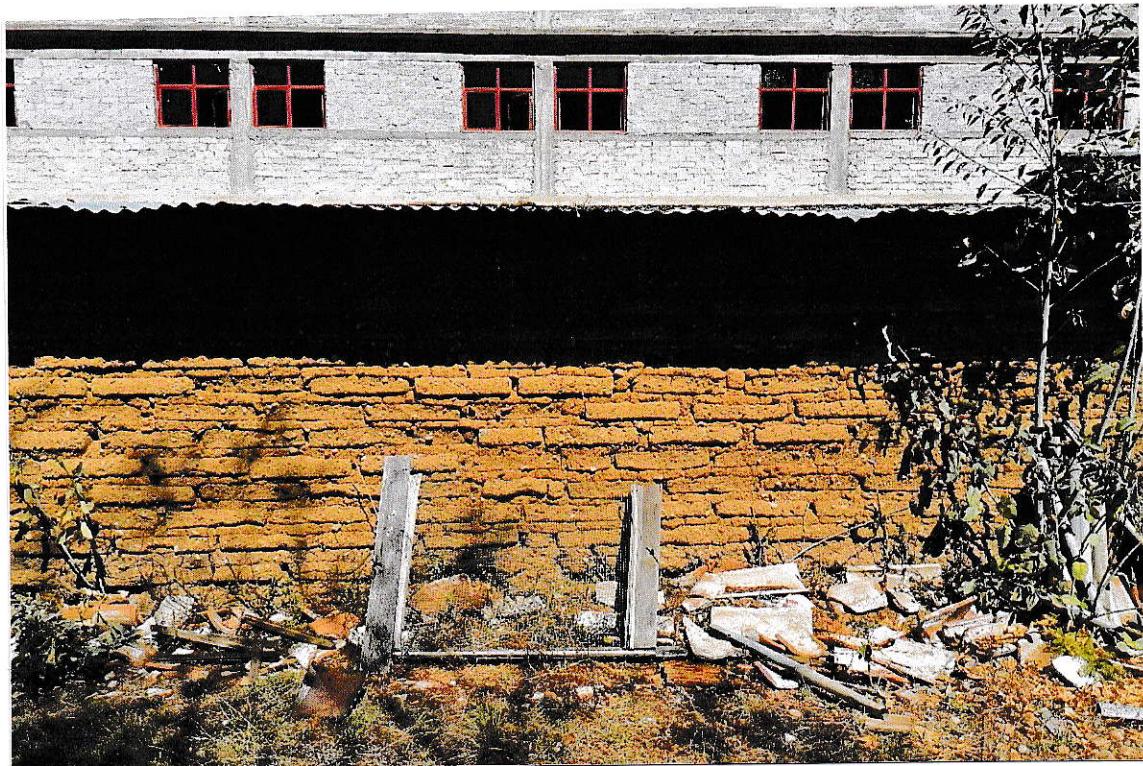
FOTO #17.

Vista exterior hacia alzado Sur, se observa muro de adobe con presencia de daños debido a sismo.

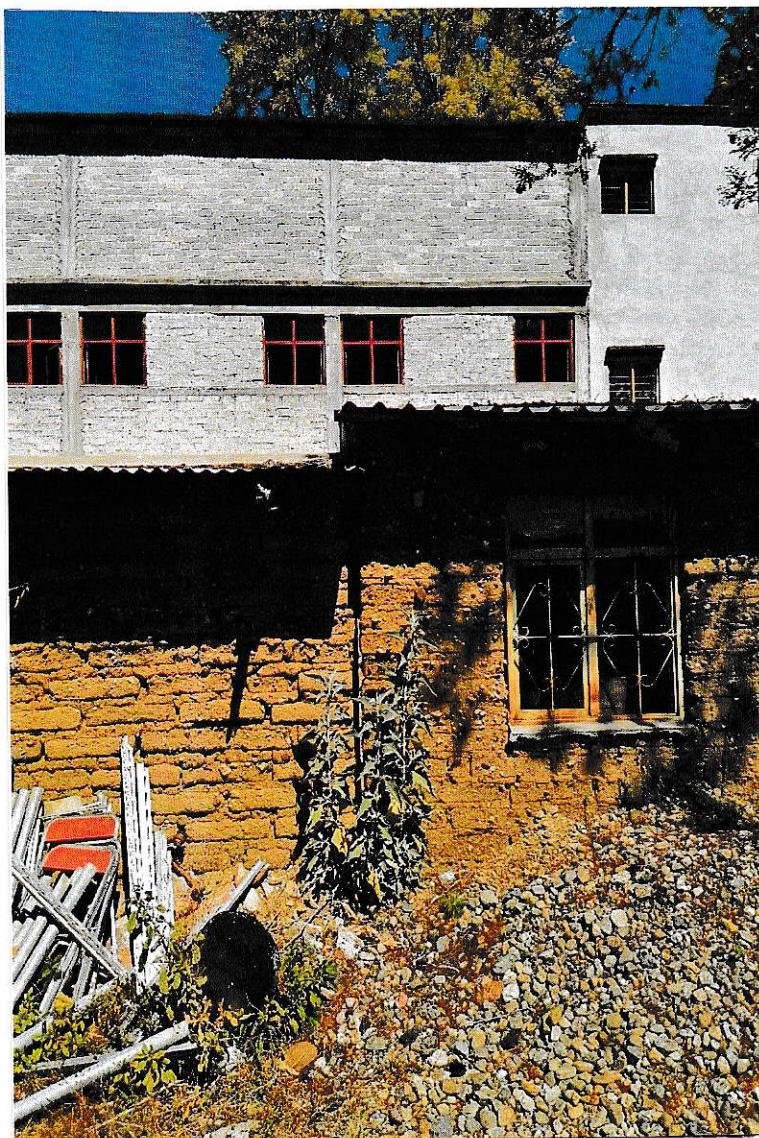
FOTO #18.

Vista exterior hacia alzado Sur, se observa muro de adobe con perdida total de aplanados y erosión avanzada debido a intemperismo.

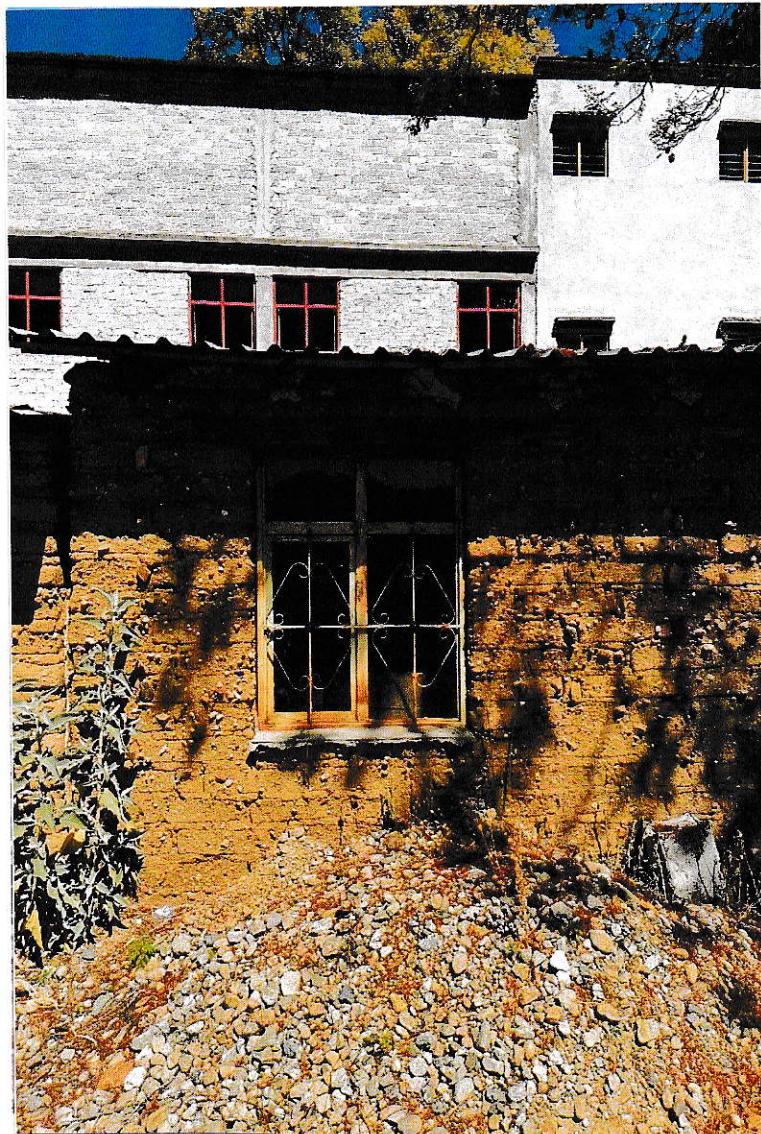
FOTO #19.

Vista exterior hacia alzado Sur, se observa muro de adobe con presencia de daños, cubierta a dos aguas a base de lámina galvanizada con estructura de madera en mal estado por filtraciones de humedad.

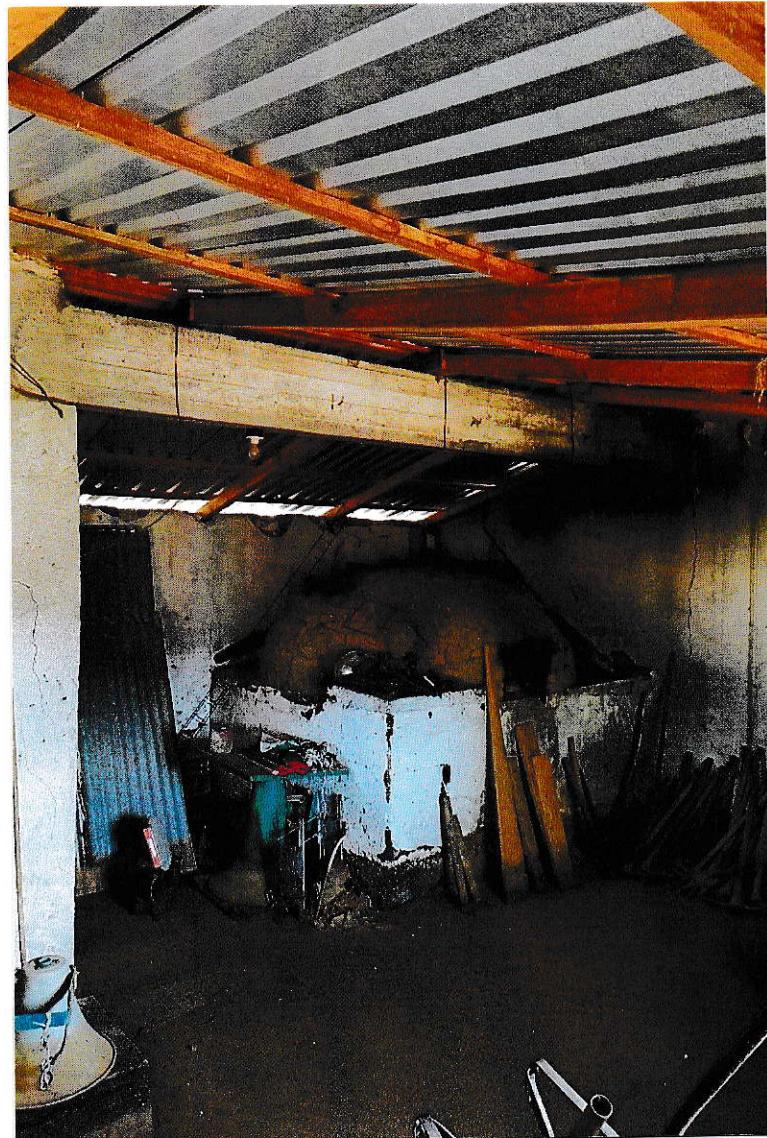
FOTO #20.

Vista interior en taller de panadería hacia horno, se observa muro con presencia de grieta a causa de sismo por cargar elemento de concreto.

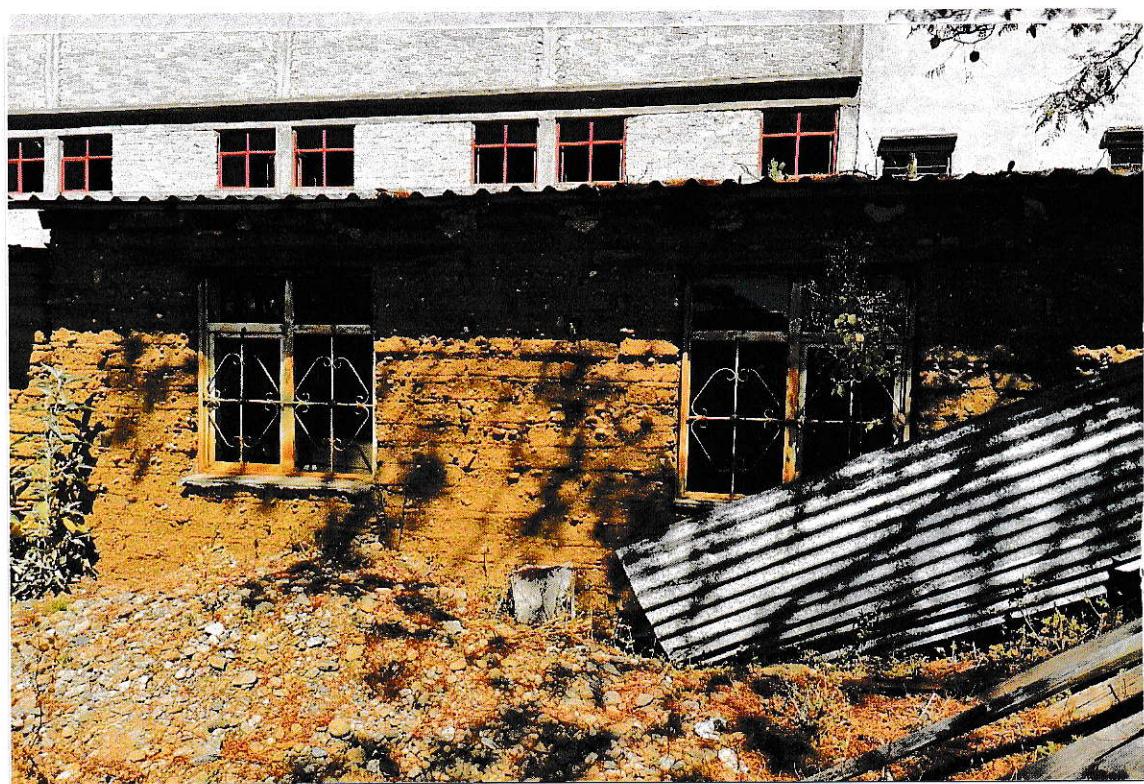
FOTO #21.

Vista exterior hacia alzado Sur, se observa muro de adobe con presencia de grietas, cubierta a dos aguas a base de lámina galvanizada con perdida parcial de piezas debido a sismo.

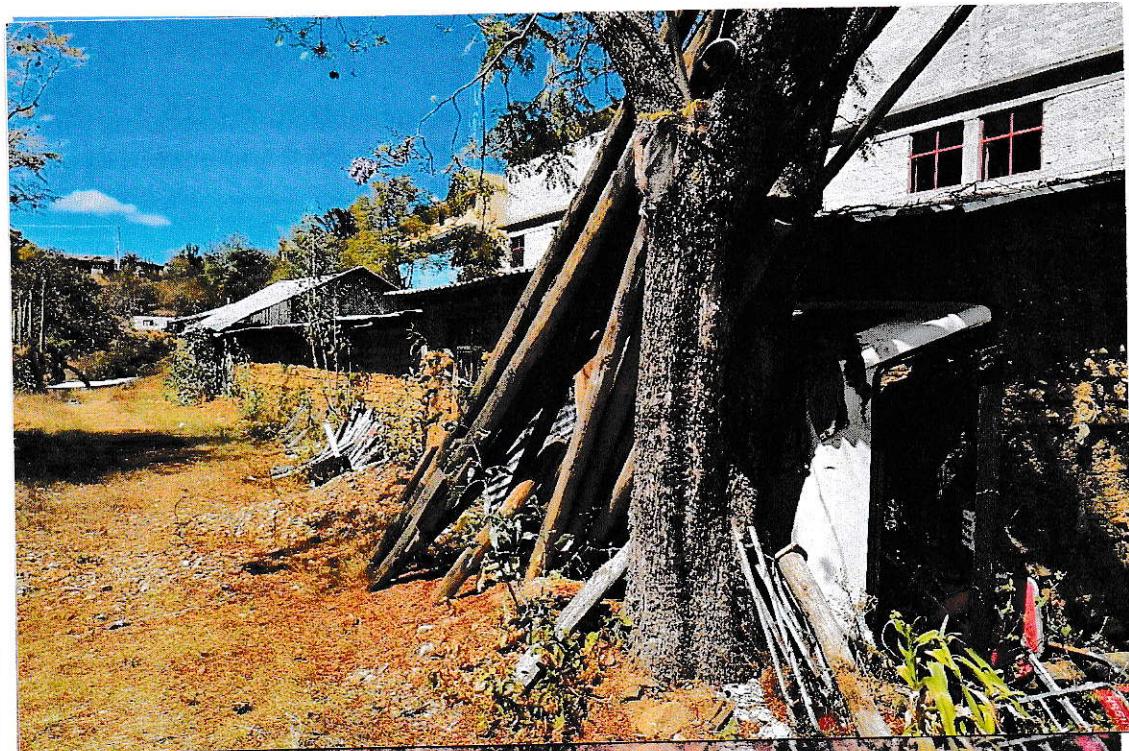
FOTO #22.

Vista exterior hacia alzado Sur, se observa el entorno por el que está rodeado el inmueble, con presencia de daños en muros y cubiertas así como presencia de flora nociva en muros a cauda de que no tienen recubrimientos.

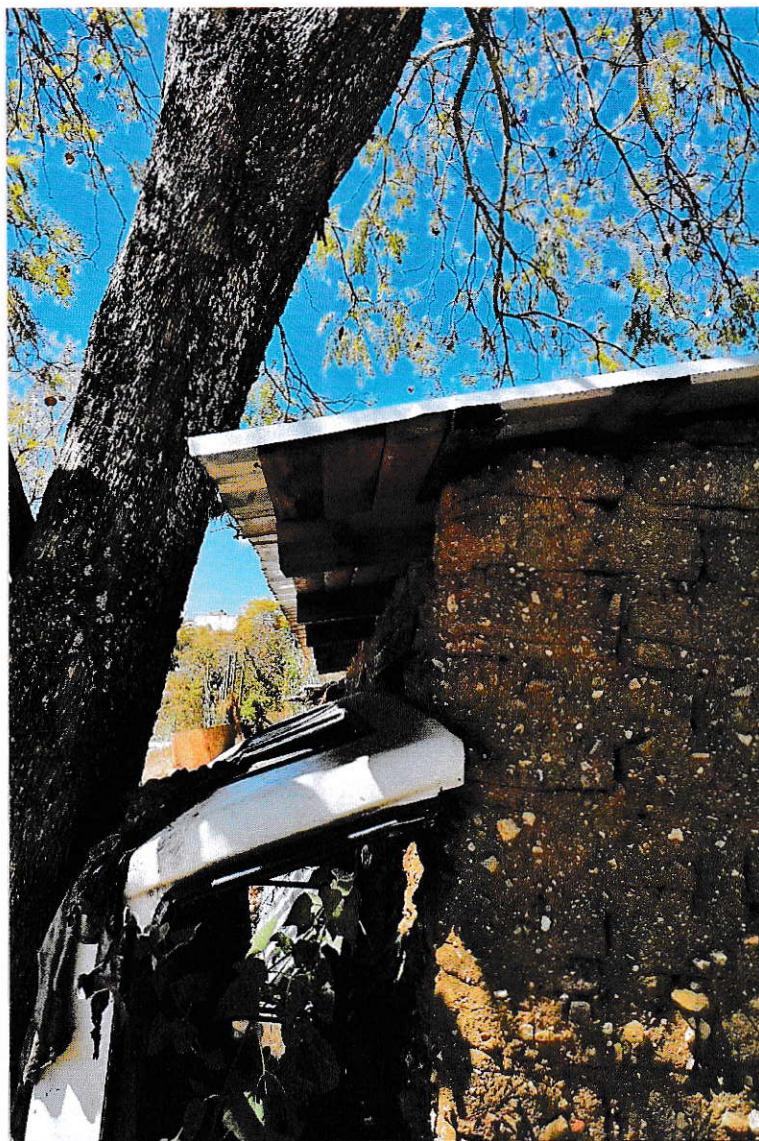
FOTO #23.

Vista exterior hacia alzado Oriente, se observa muro de adobe con presencia de grietas, cubierta a dos aguas a base de lámina galvanizada con perdida parcial de entablados.

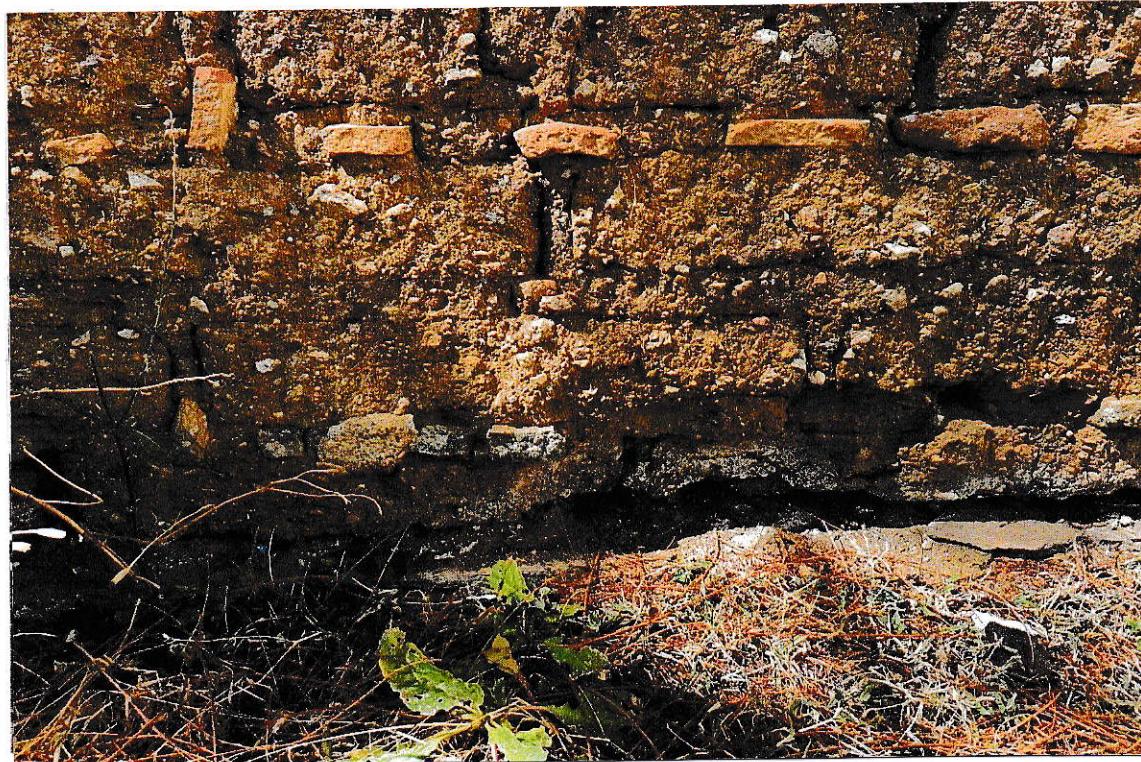
FOTO #24.

Vista exterior hacia alzado Oriente, se observa muro de adobe con presencia de grieta a causa de sismo.

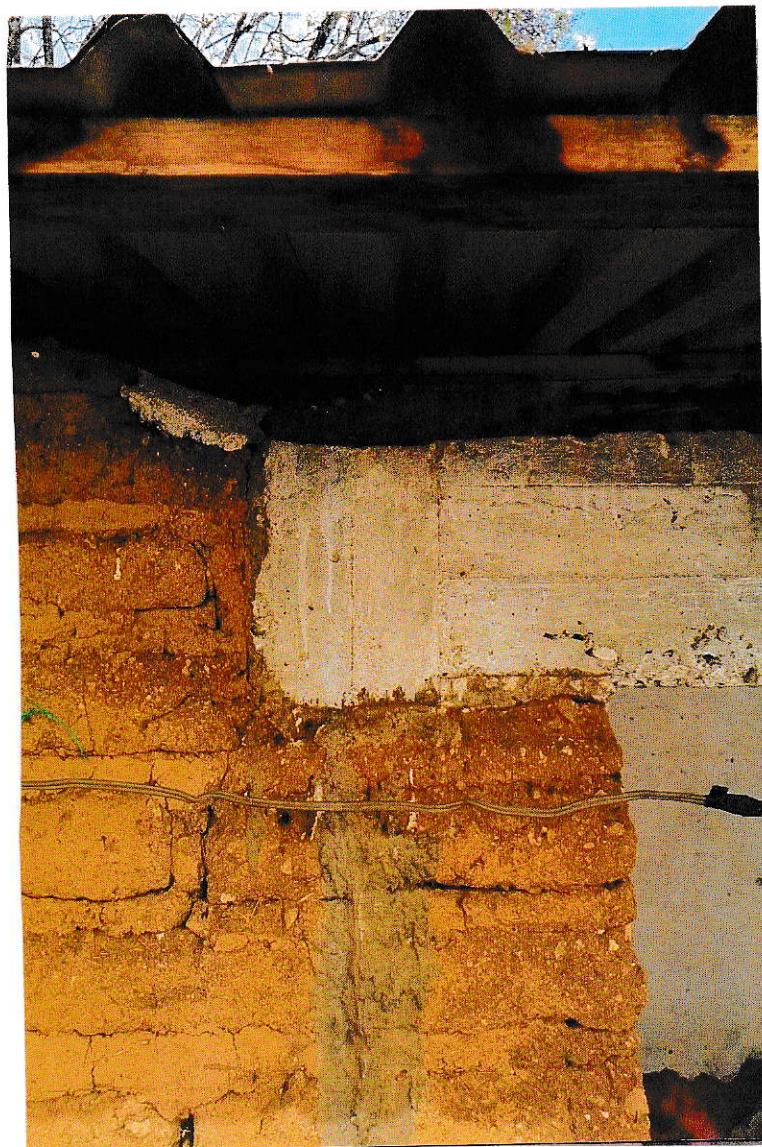
FOTO #25.

Vista exterior hacia alzado norte, se observa mala intervención en inmueble, agregando trabe en de concreto armado provocando daños en muros de adobe
