(CONSTRUCCIÓN DE CASA DE LA CULTURA, SANTO DOMINGO NUXXA, OAXACA.)

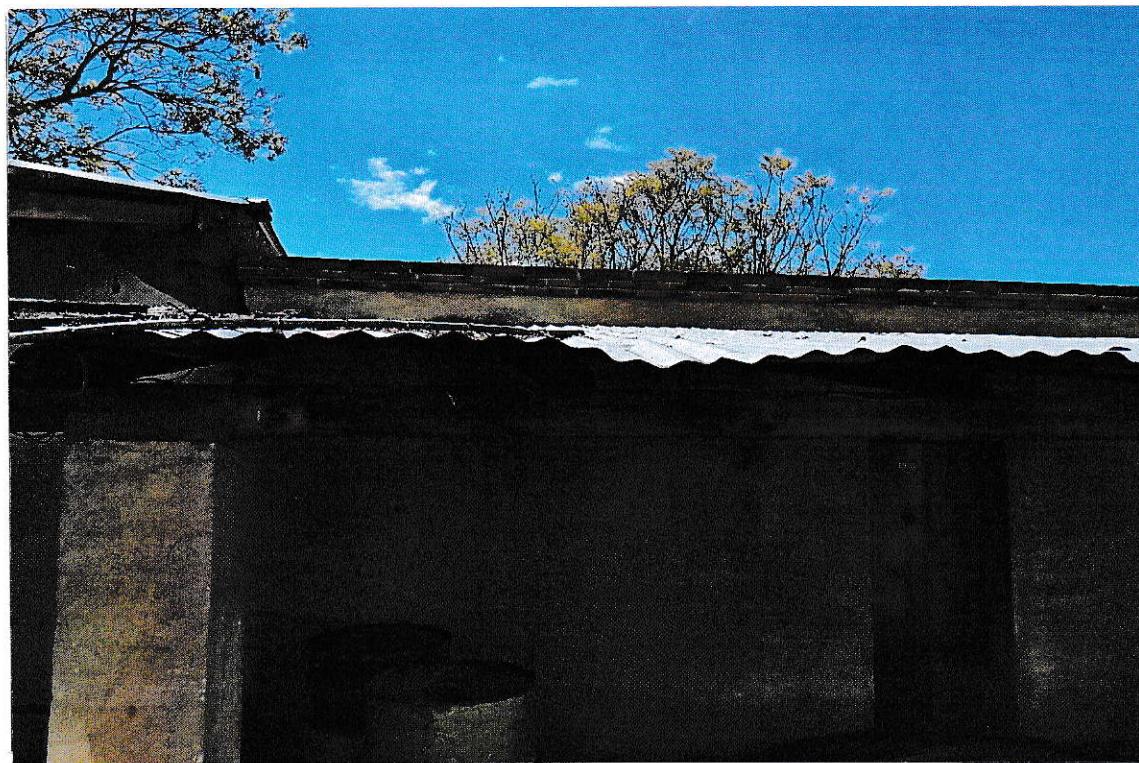
FOTO #26.

Vista exterior en alzado Norte hacia cubierta a dos aguas de lámina galvanizada, con presencia de daños y deformación.

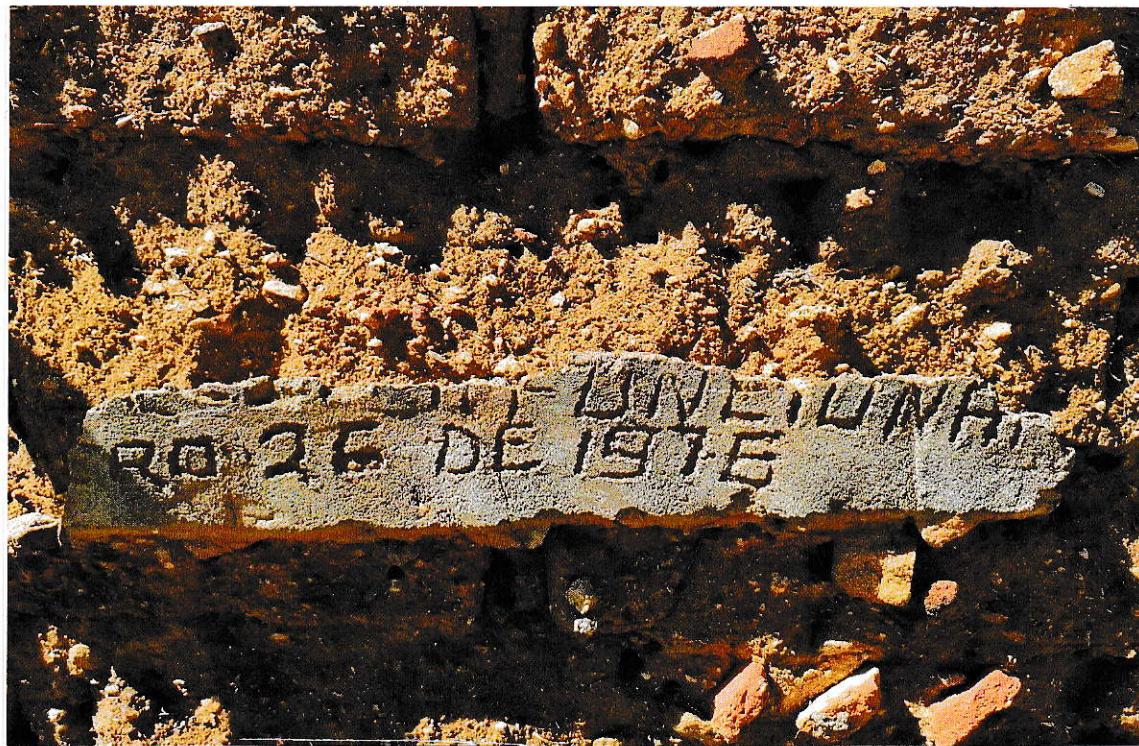
FOTO #27.

Vista exterior hacia dato histórico, de intervención hacia el inmueble, en lo que queda de los aplanados en muros de adobe.

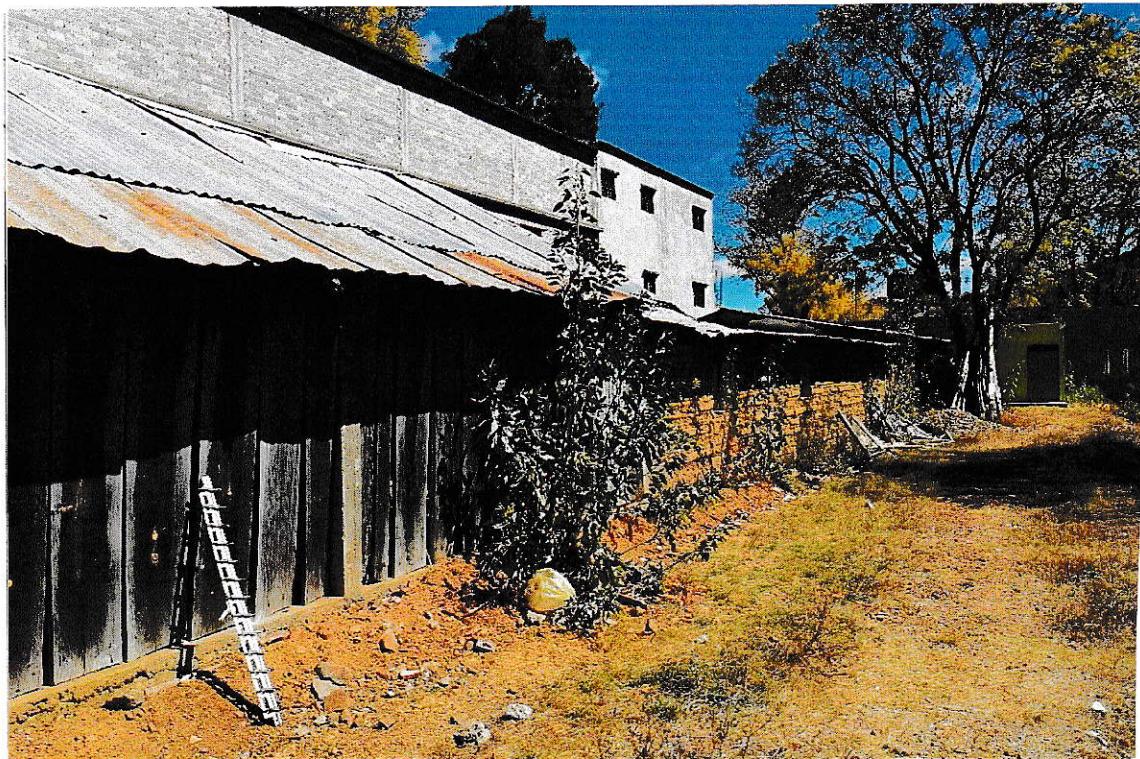
FOTO #28.

Vista exterior hacia alzado Sur, se observa el entorno por el que está rodeado el inmueble, con presencia de daños en muros y cubiertas a causa de sismo y deterioros por intemperie.

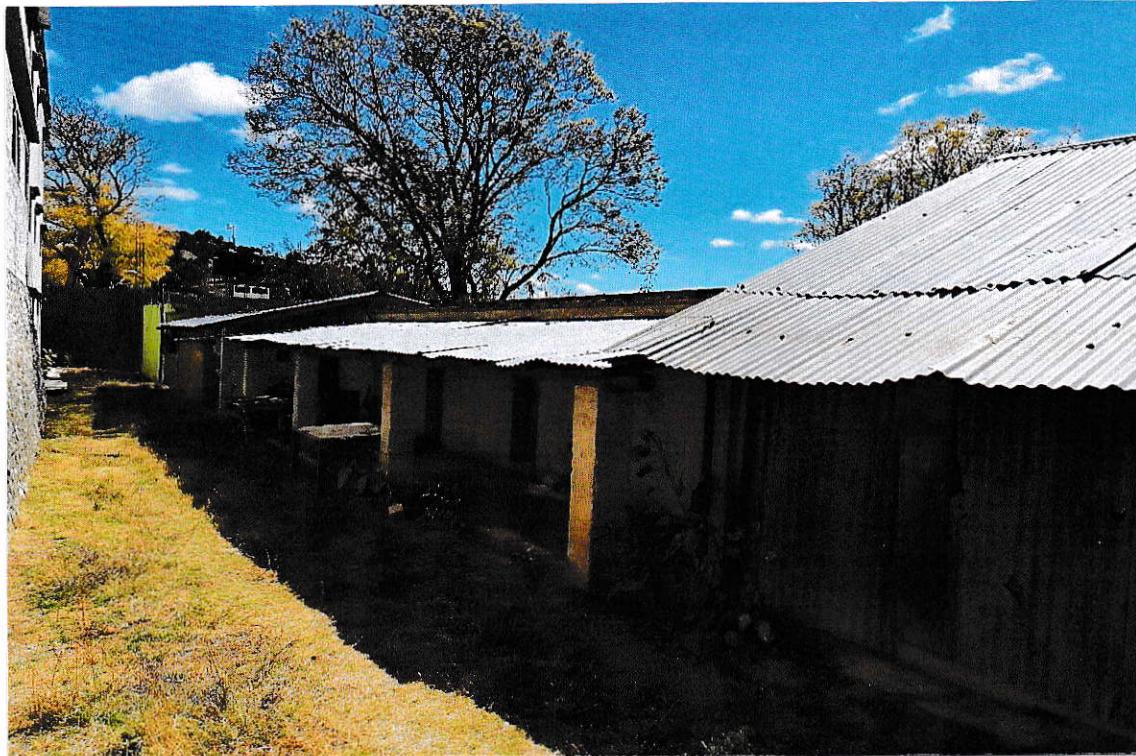
FOTO #29.

Vista exterior hacia alzado Norte, se observa el entorno por el que está rodeado el inmueble, con presencia de daños en muros y cubiertas a causa de sismo.

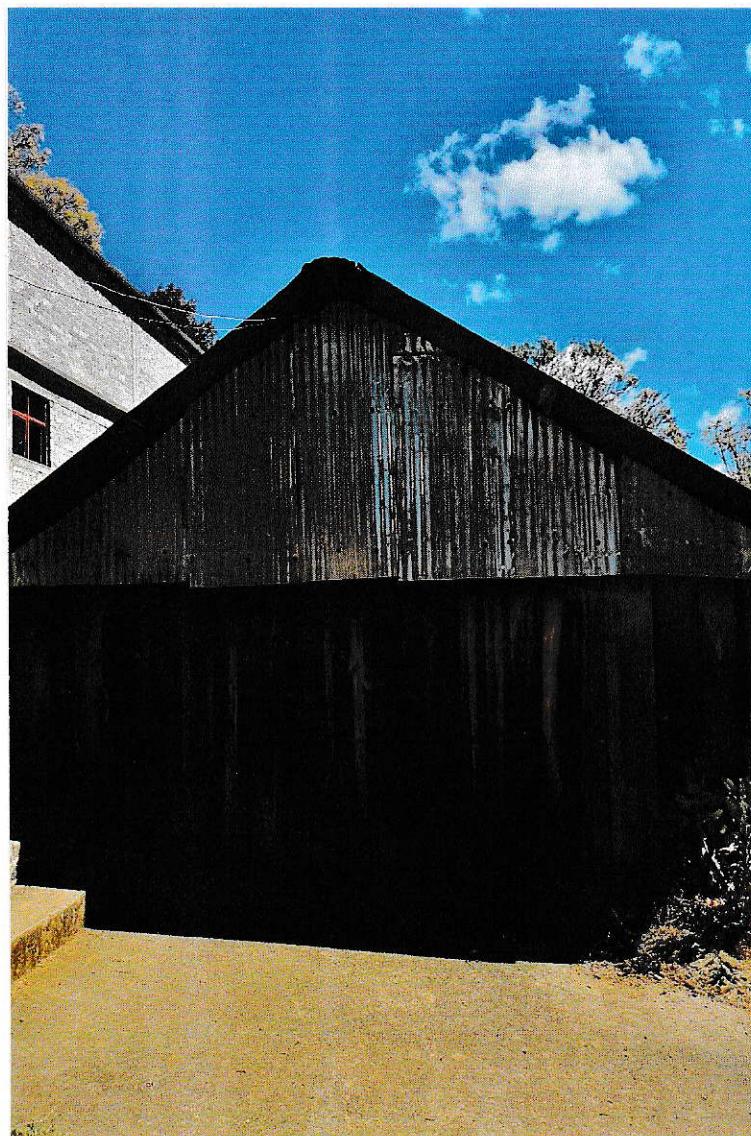
FOTO #30.

Vista exterior hacia alzado Poniente, se observa el entorno por el que está rodeado el inmueble, con presencia de daños y deterioros en muros y cubiertas así mismo se aprecia la falta de reestructurar espacios adecuados para el desarrollo de la población en general.
