DESCRIPCIÓN

(RECONSTRUCCION DEL PALACIO MUNICIPAL DE TACACHE DE MINA, OAXACA.)

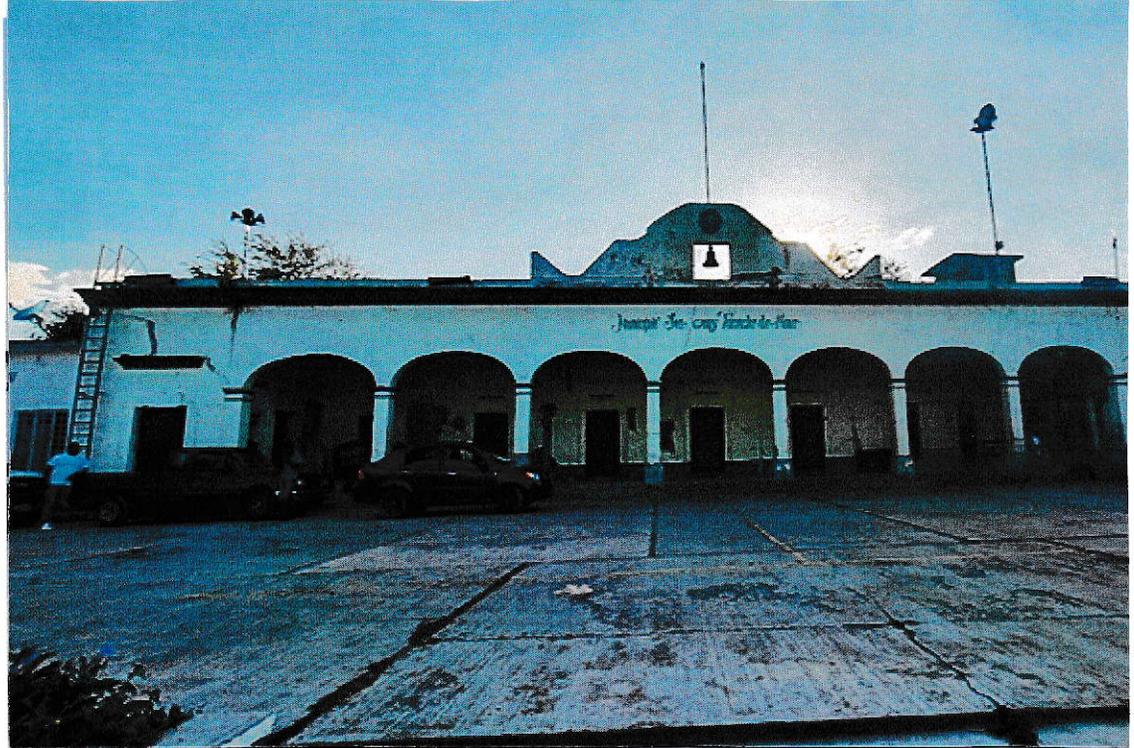
FOTO #1.

Vista exterior de la fachada principal; se observa el entorno por el cual está rodeado el inmueble, la fábrica de la portada está conformada por arcos y columnas de concreto y muros de tabicón con aplanado, acabado final con pintura vinílica. Septiembre 2021.

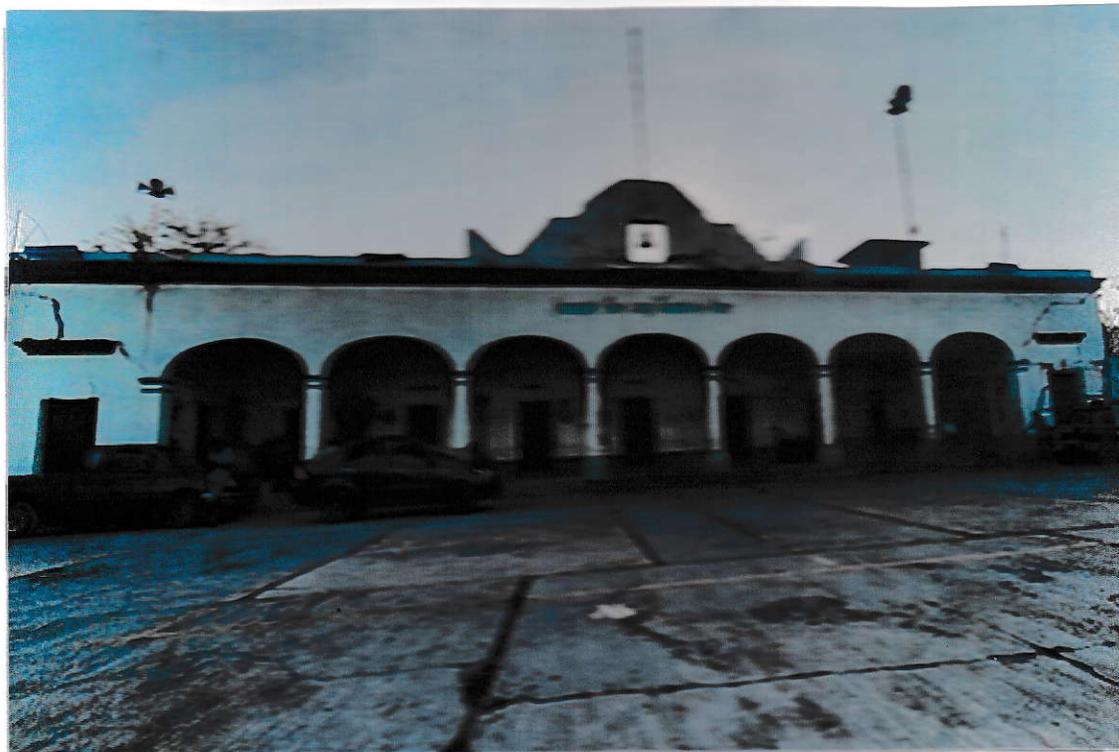
FOTO #2. Vista exterior de la fachada principal; se observa el entorno por el cual está rodeado el inmueble, la fábrica de la portada está conformada por arcos y columnas de concreto y muros de tabicón con aplanado, acabado final con pintura vinílica. Septiembre 2021.

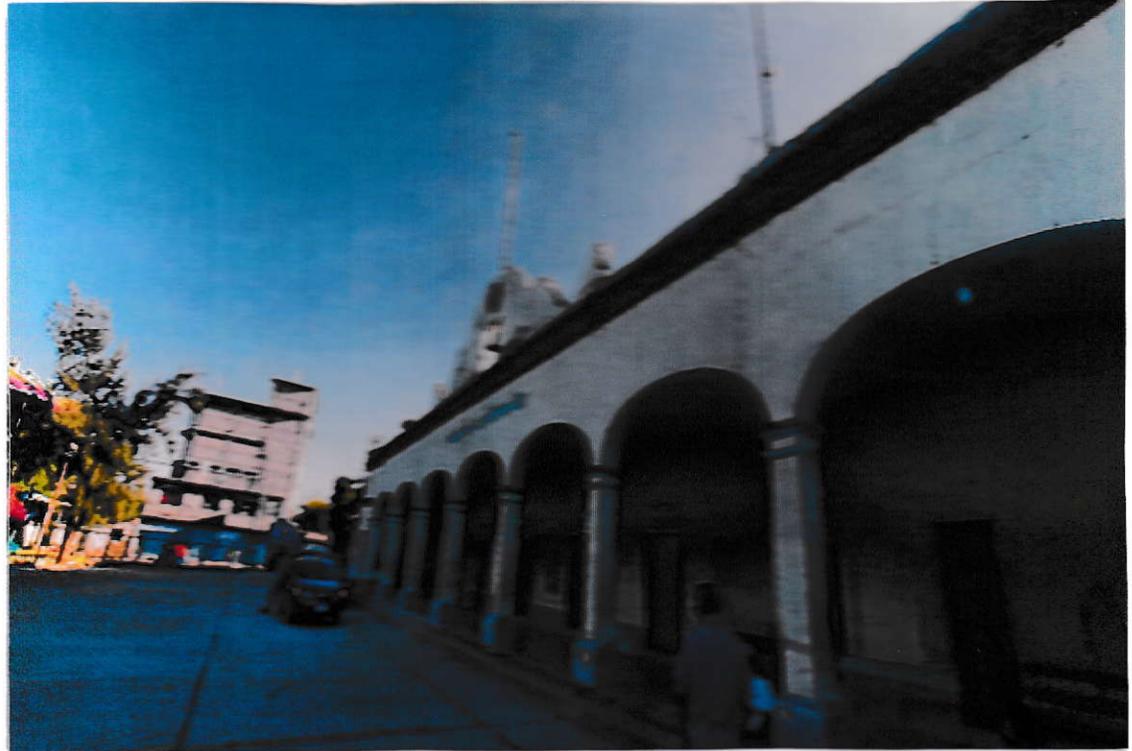
FOTO #3.

Vista exterior de la fachada principal; se observa el entorno por el cual está rodeado el inmueble, la fábrica de la portada está conformada por arcos y columnas de concreto y muros de tabicón con aplanado, acabado final con pintura vinílica.

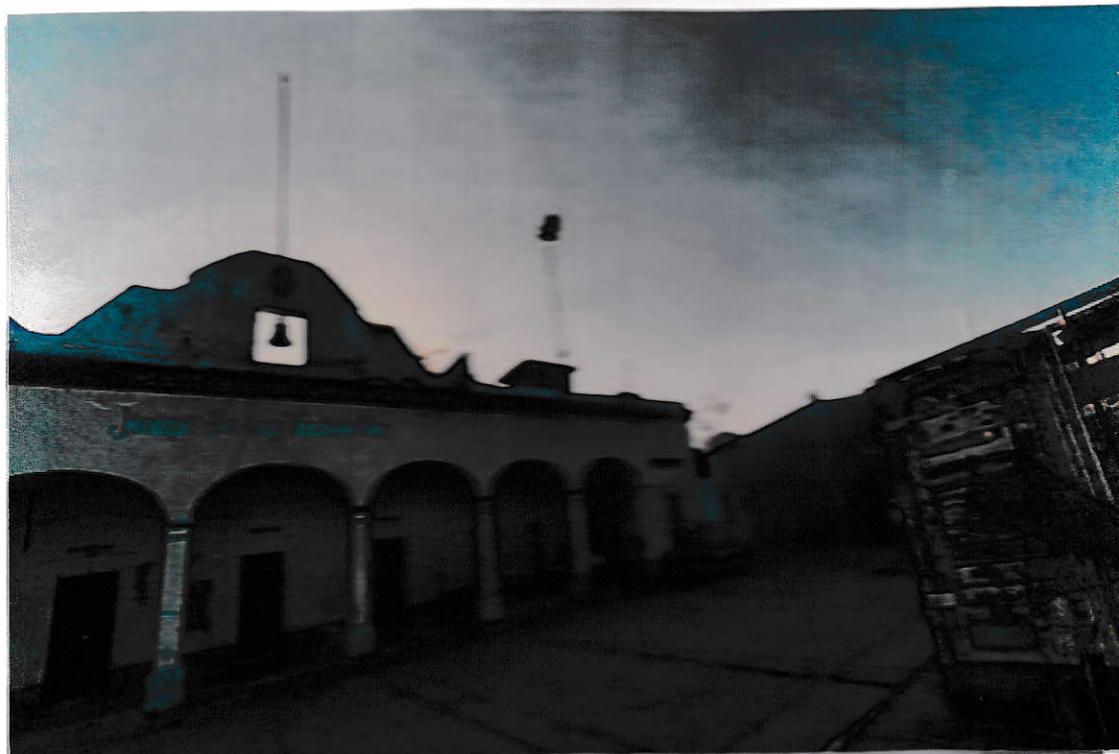
FOTO #4.

Vista exterior de la fachada principal; se observa el entorno por el cual está rodeado el inmueble, la fábrica de la portada está conformada por arcos y columnas de concreto y muros de tabicón con aplanado, acabado final con pintura vinílica. Septiembre 2021.

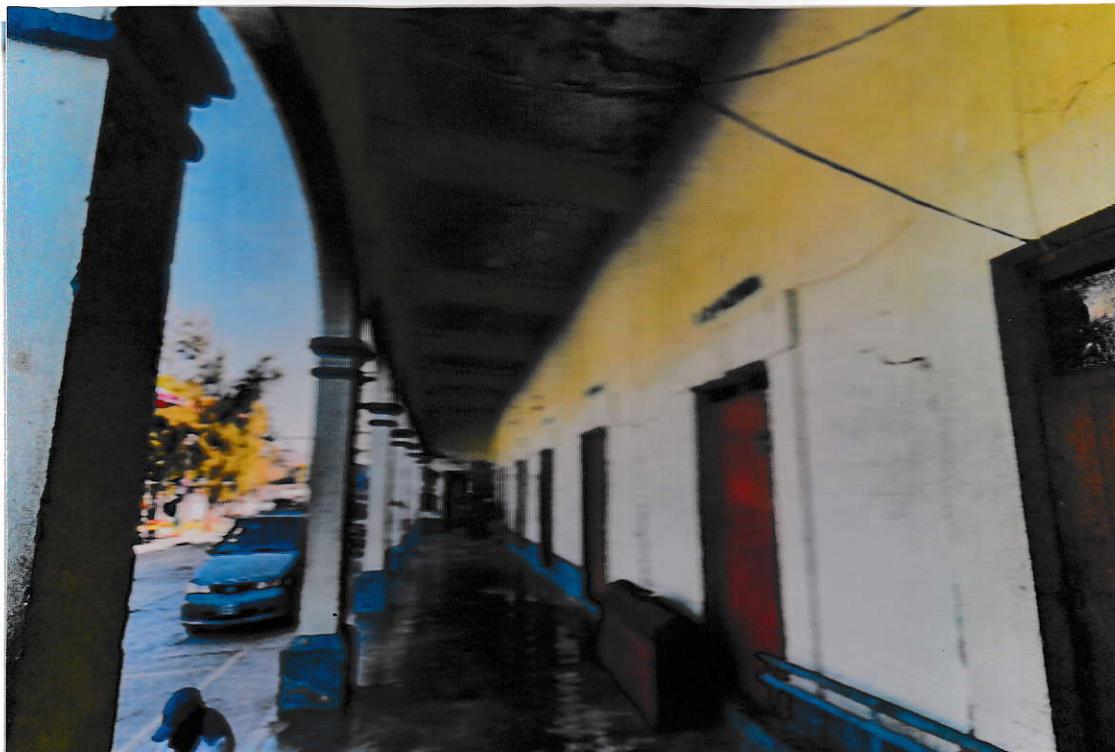
FOTO #5.

Vista interior hacia muro, se observa grietas, desprendimiento de aplanados y piezas de tabique rojo dañadas a causa de sismo.

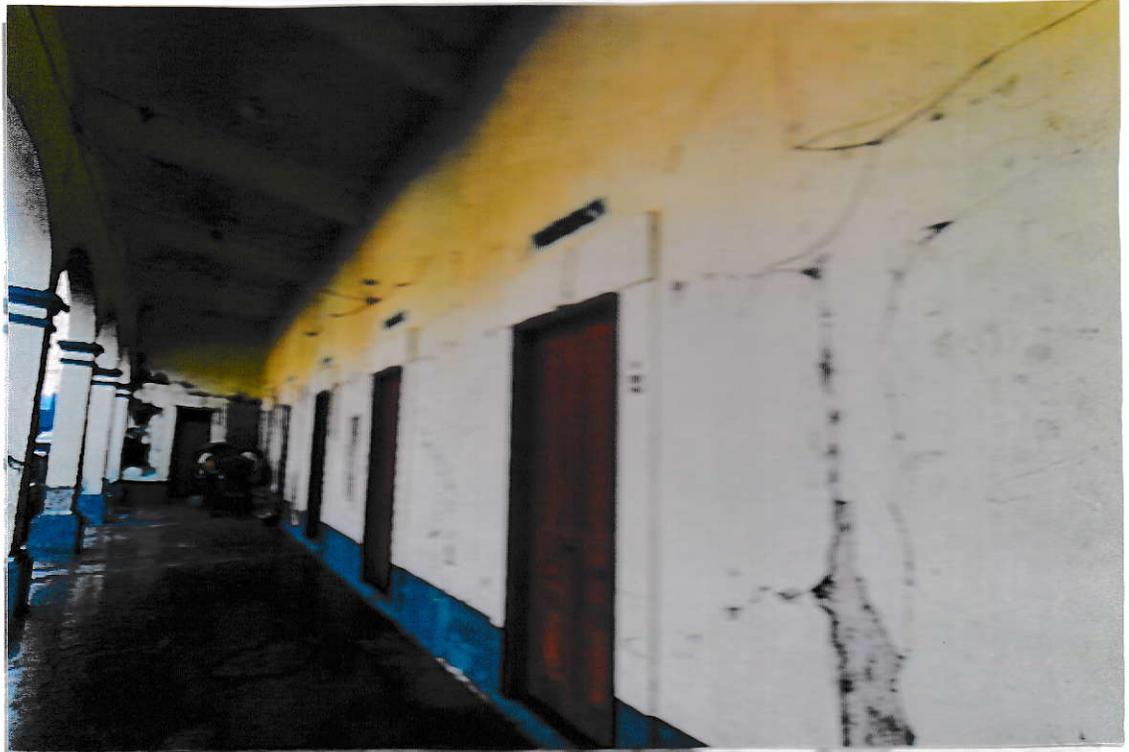
FOTO #6.

Vista hacia pasillo; la fábrica está conformada por marcos con columnas y trabes con una losa de concreto armado y piso con acabado pulido. , presenta daños por sismo en muros y arco. Septiembre 2021.

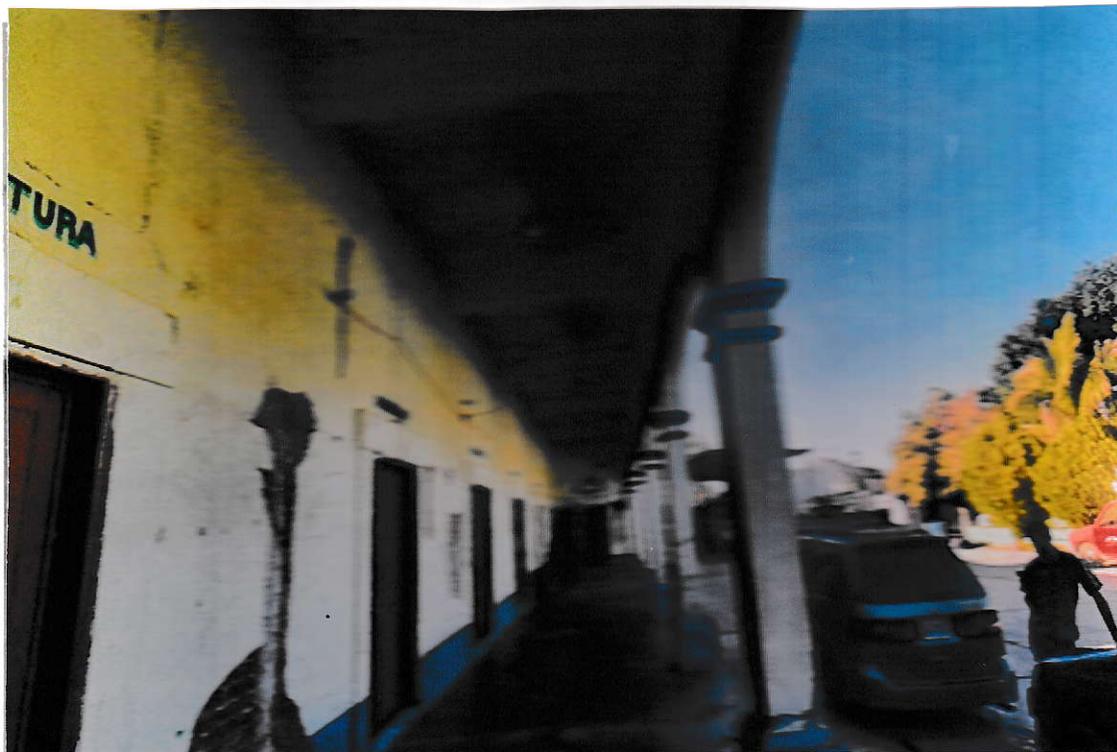
FOTO #7.

Vista interior hacia muro, se observa grietas, desprendimiento de aplanados y piezas de tabique rojo dañadas a causa de sismo.

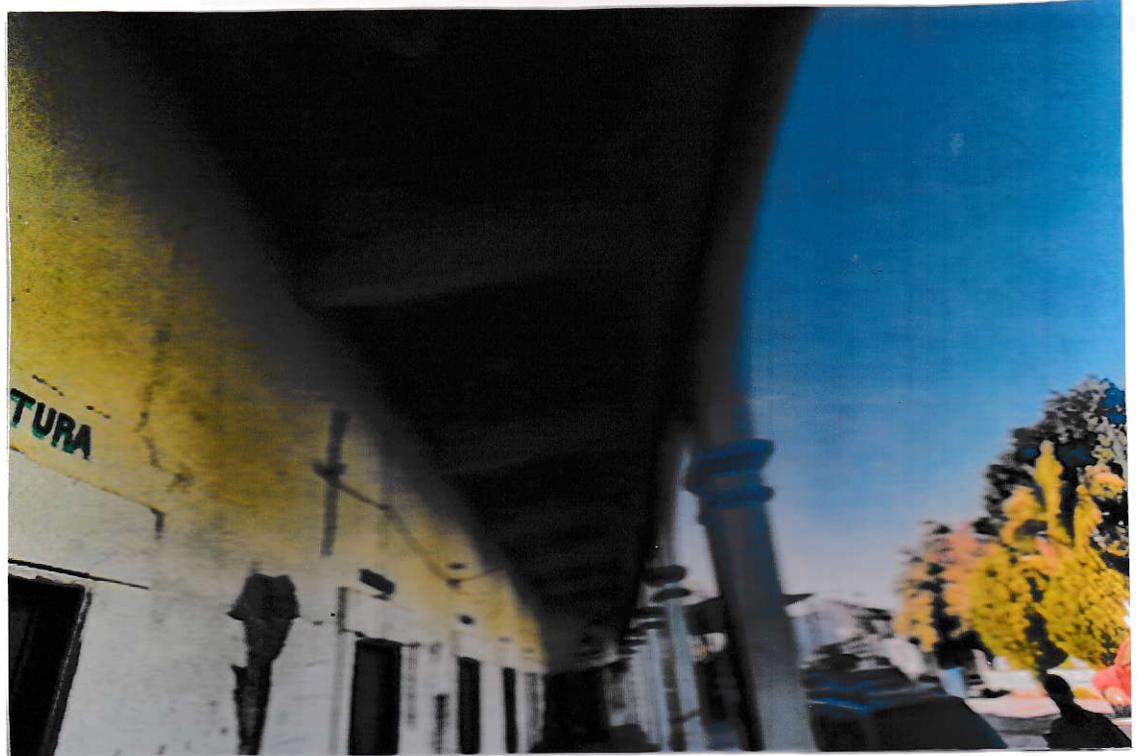
FOTO #8.

Vista interior hacia muro, se observa grietas, desprendimiento de aplados y piezas de tabique rojo dañadas a causa de sismo. Septiembre 2021.

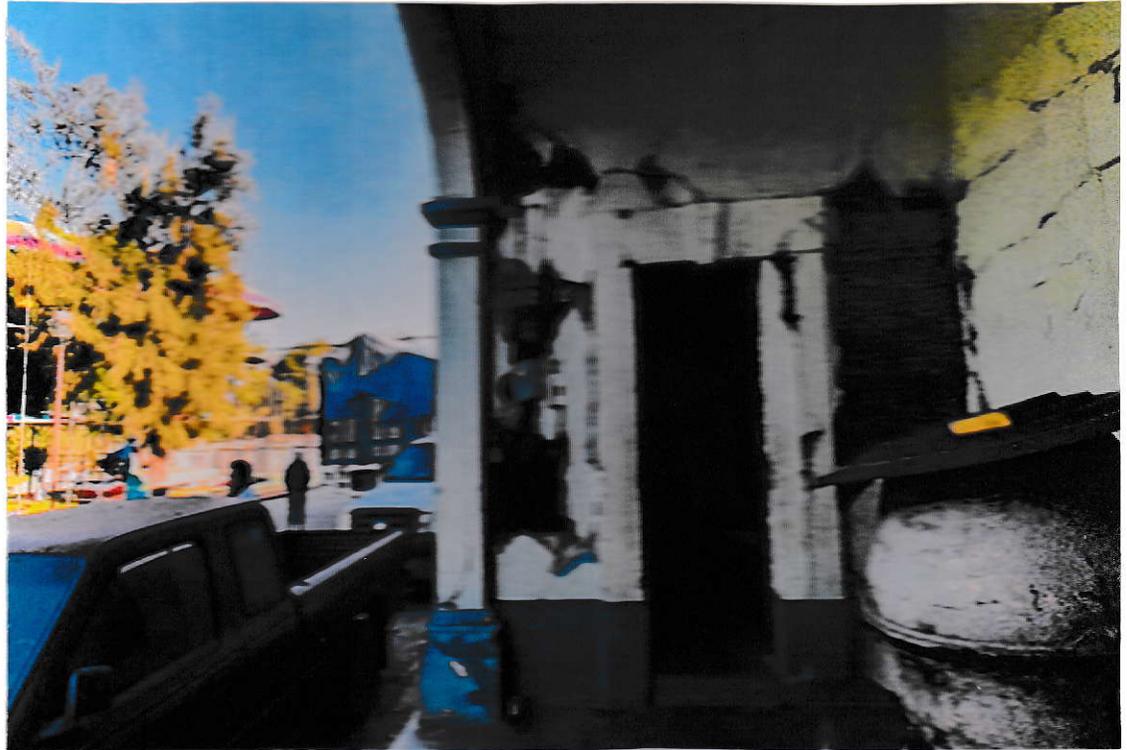
FOTO #9.

Vista interior hacia muro, se observa grietas, desprendimiento de aplados y piezas de tabique rojo dañadas a causa de sismo.

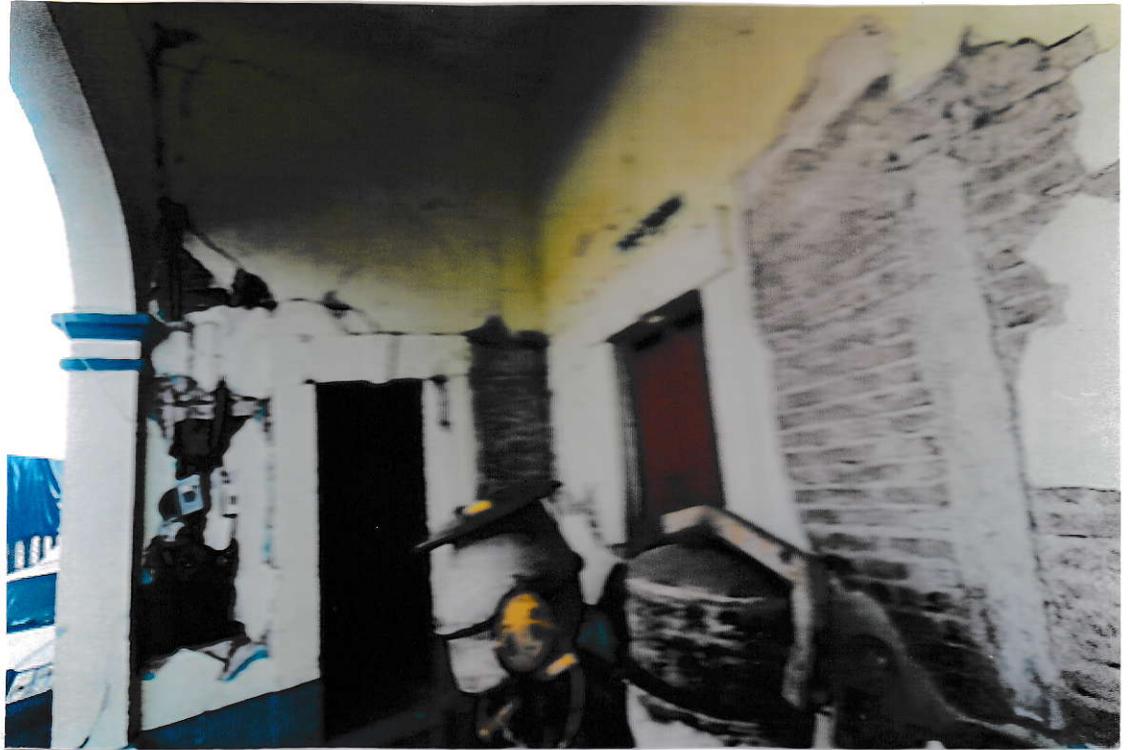
FOTO #10.

Vista interior hacia muro, se observa grieta formada por falta de conexión entre muro y losa de concreto a causa de sismo.

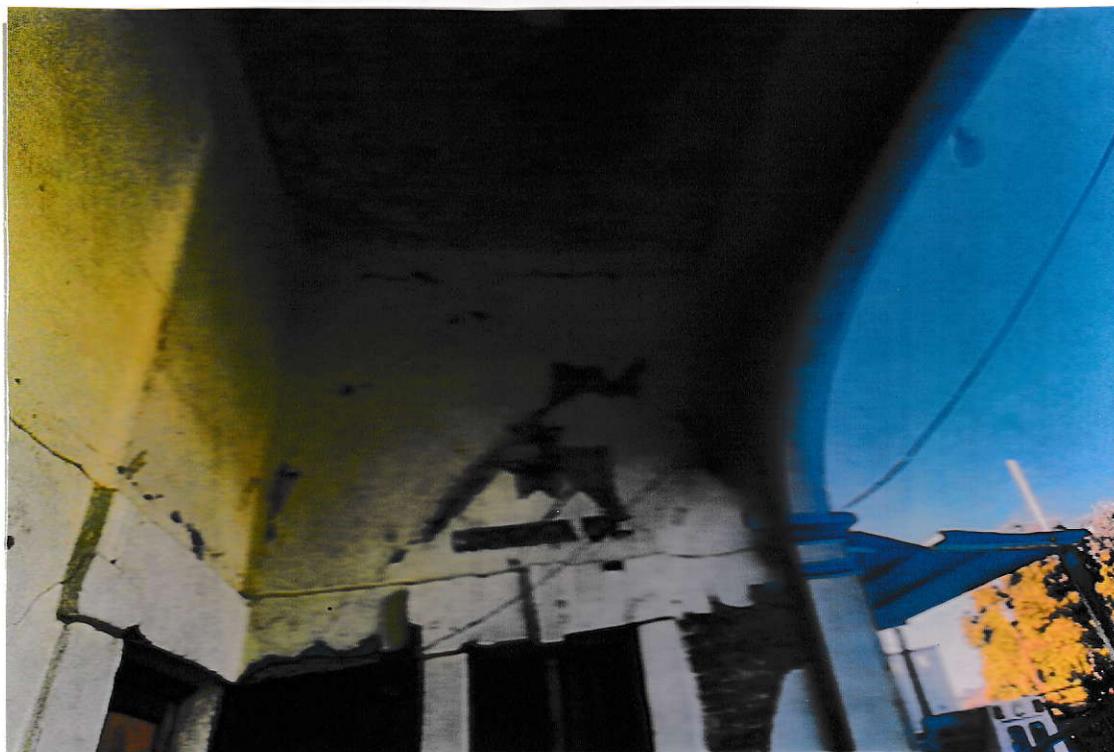
FOTO #11.

Vista hacia un acceso al interior; conformada por marcos con columnas y travesaños con una losa de concreto armado y piso con acabado pulido. El acceso tiene marco en toda la puerta. presenta daños por sismo en muros.

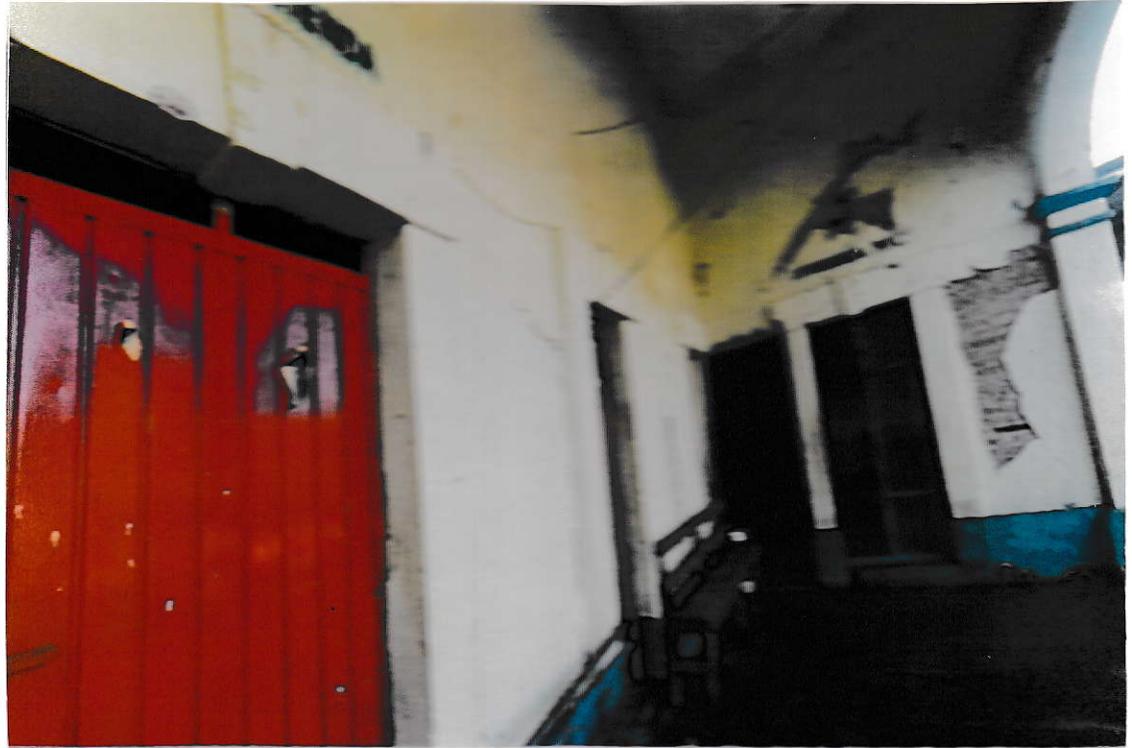
FOTO #12.

Vista hacia un acceso al interior; conformada por marcos con columnas y travesaños con una losa de concreto armado y piso con acabado pulido. El acceso tiene marco en toda la puerta.

presenta daños por sismo en muros.

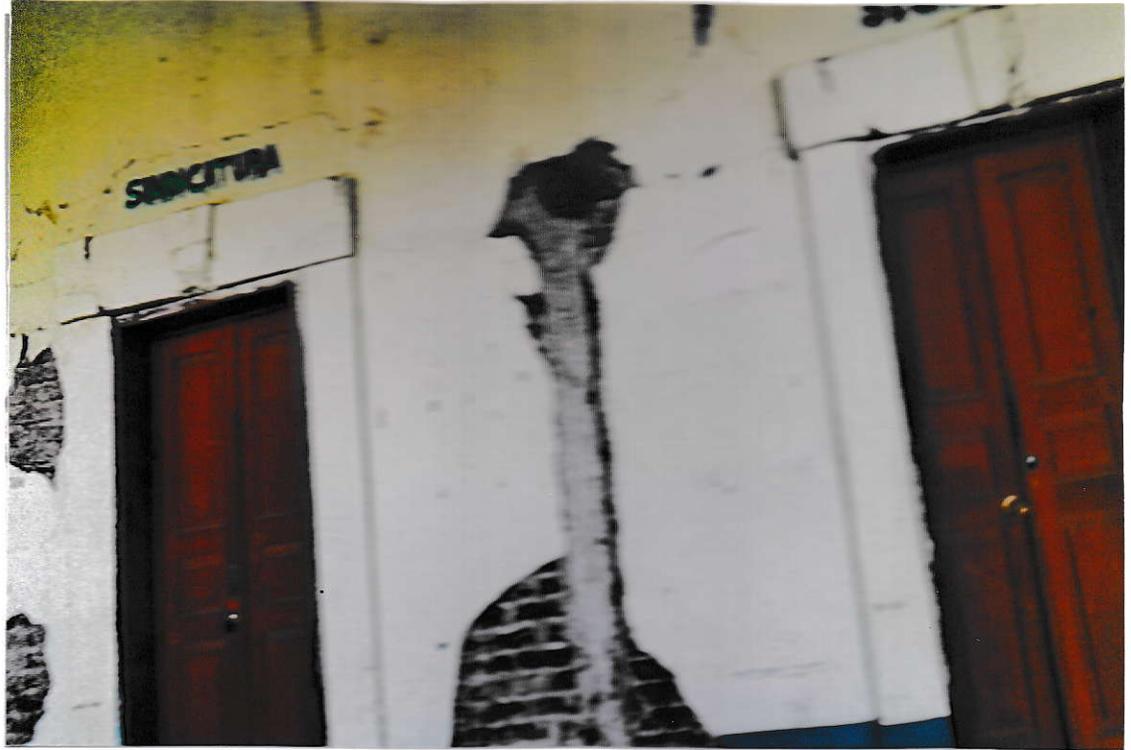
FOTO #13.

Vista hacia un acceso al interior; conformada por marcos con toda la puerta. los muros presentas grietas mayores a 3 centímetros y los muros ya se le está desprendiendo el aplanado presenta daños por sismo en muros y columnas. Septiembre 2021

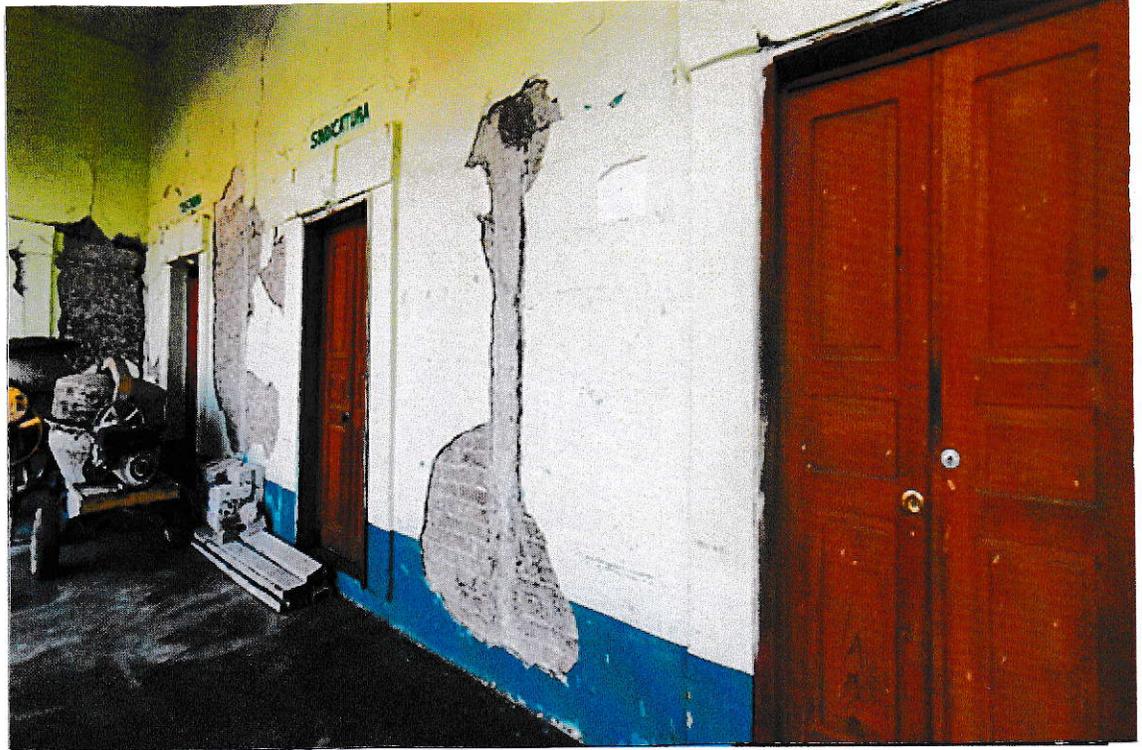
FOTO #14.

Vista hacia un acceso al interior; conformada por marcos con toda la puerta. los muros presentan grietas mayores a 3 centímetros y los muros ya se le está desprendiendo el aplanado presenta daños por sismo en muros y columnas.
Septiembre 2021

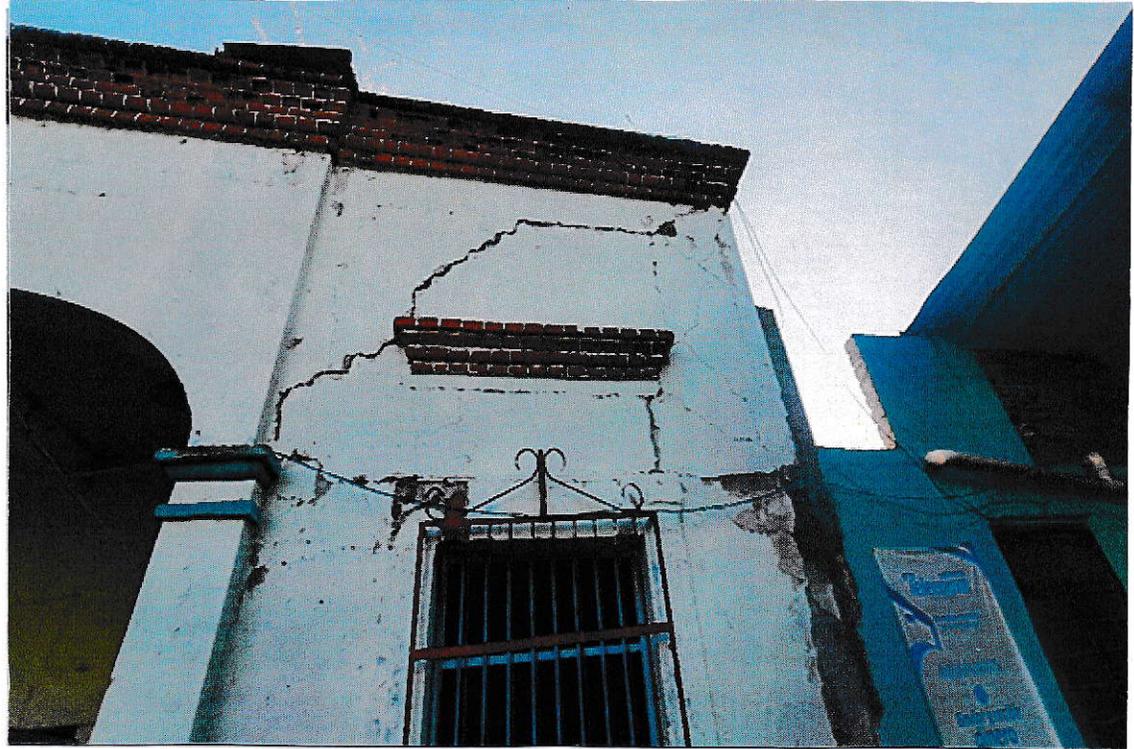
FOTO #15.

Vista exterior hacia muro fachada Norte se observa el entorno por el cual está rodeado el inmueble, la fábrica de la está conformada por arcos y columnas de concreto y muros de tabicón con aplanado, acabado final con pintura vinílica. muros dañadas a causa de sismo. Septiembre 2021.

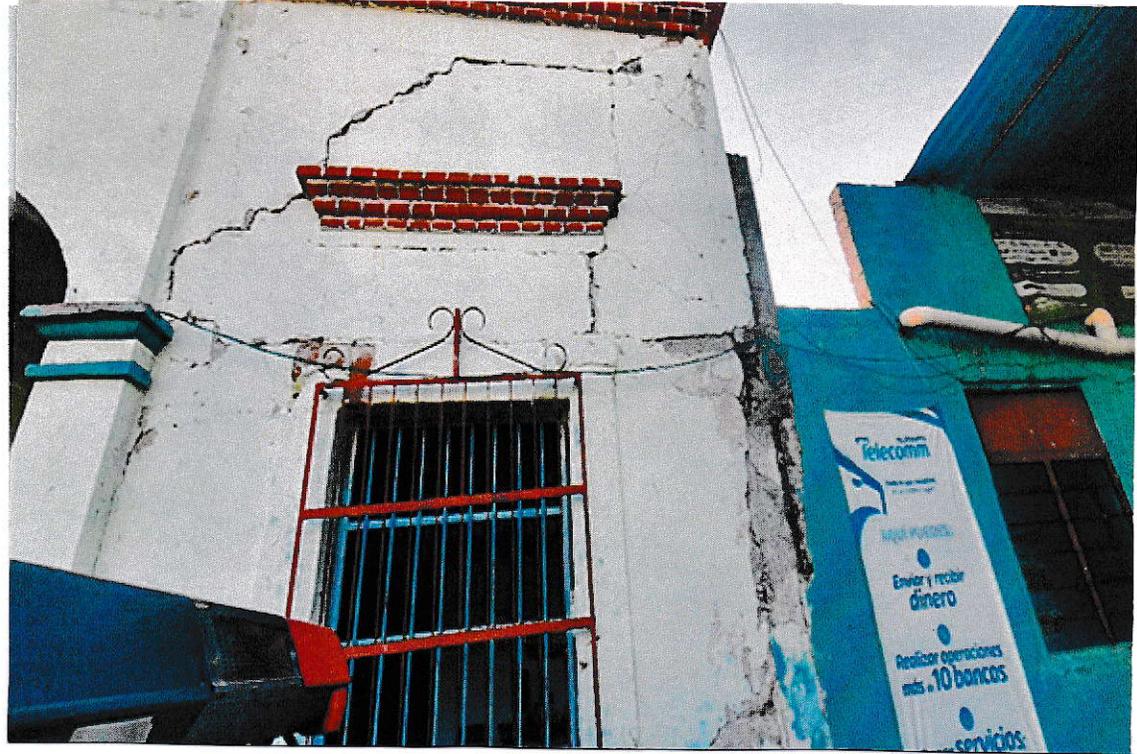
FOTO #16.

Vista exterior hacia muro fachada Norte se observa el entorno por el cual está rodeado el inmueble, la fábrica de la está conformada por arcos y columnas de concreto y muros de tabicón con aplanado, acabado final con pintura vinílica. muros dañadas a causa de sismo. Septiembre 2021.

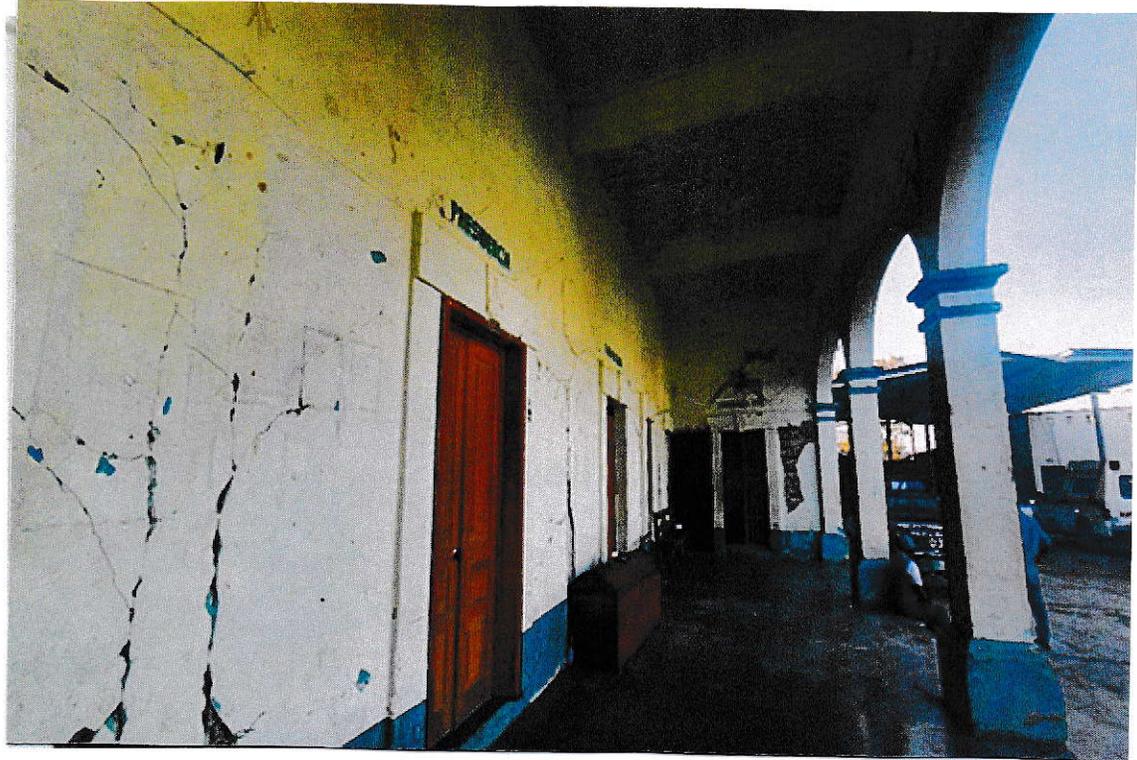
FOTO #17.

Vista hacia un acceso al interior; conformada por marcos con toda la puerta. los muros presentan grietas mayores a 3 centímetros y los muros ya se le está desprendiendo el aplanado presenta daños por sismo en muros y columnas.

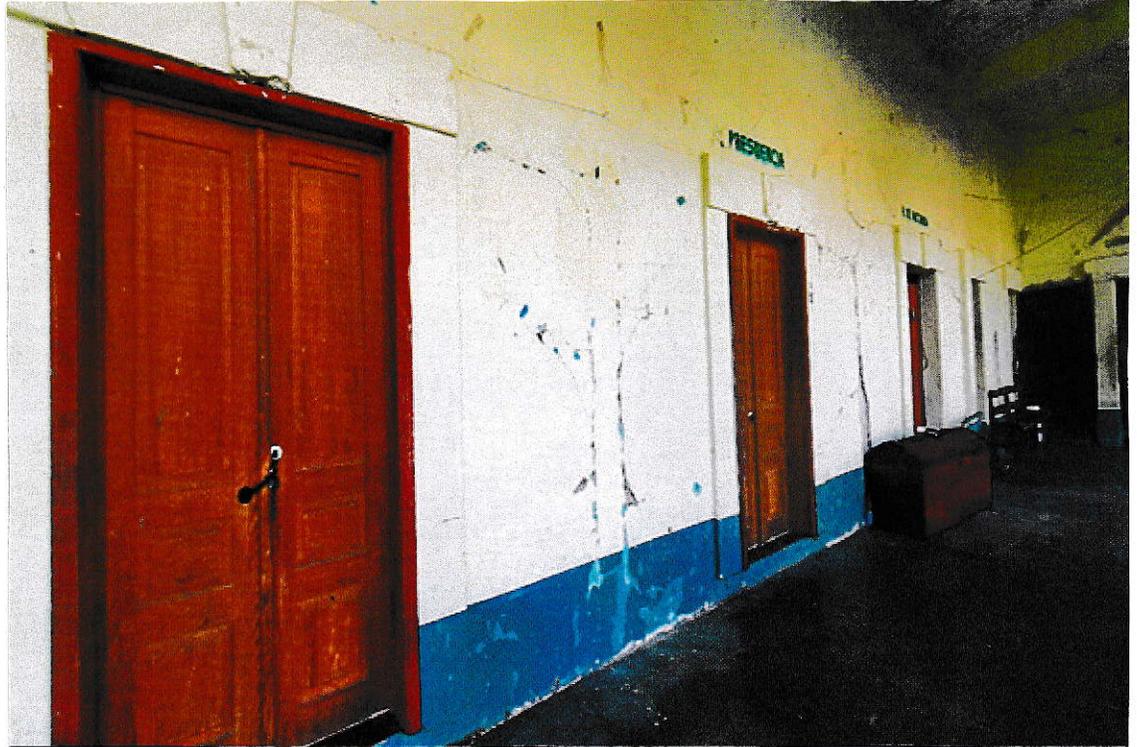
FOTO #18.

Vista hacia un acceso al interior; conformada por marcos con toda la puerta. los muros presentan grietas mayores a 3 centímetros y los muros ya se le está desprendiendo el aplastado presenta daños por sismo en muros y columnas.

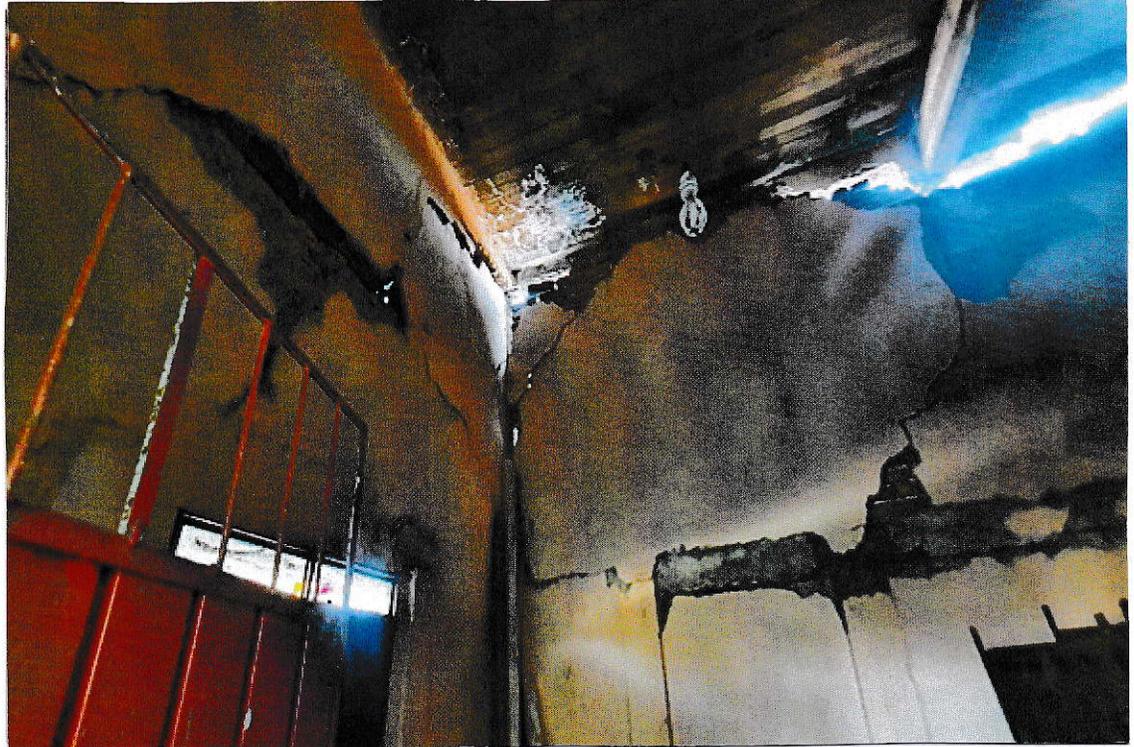
FOTO #19.

Vista interior; se observa que presenta desprendimiento de muros y cadena también se observa grietas mayores a 5 cm y separación de losa y muros, presenta daños a causa de sismo. Septiembre 2021.

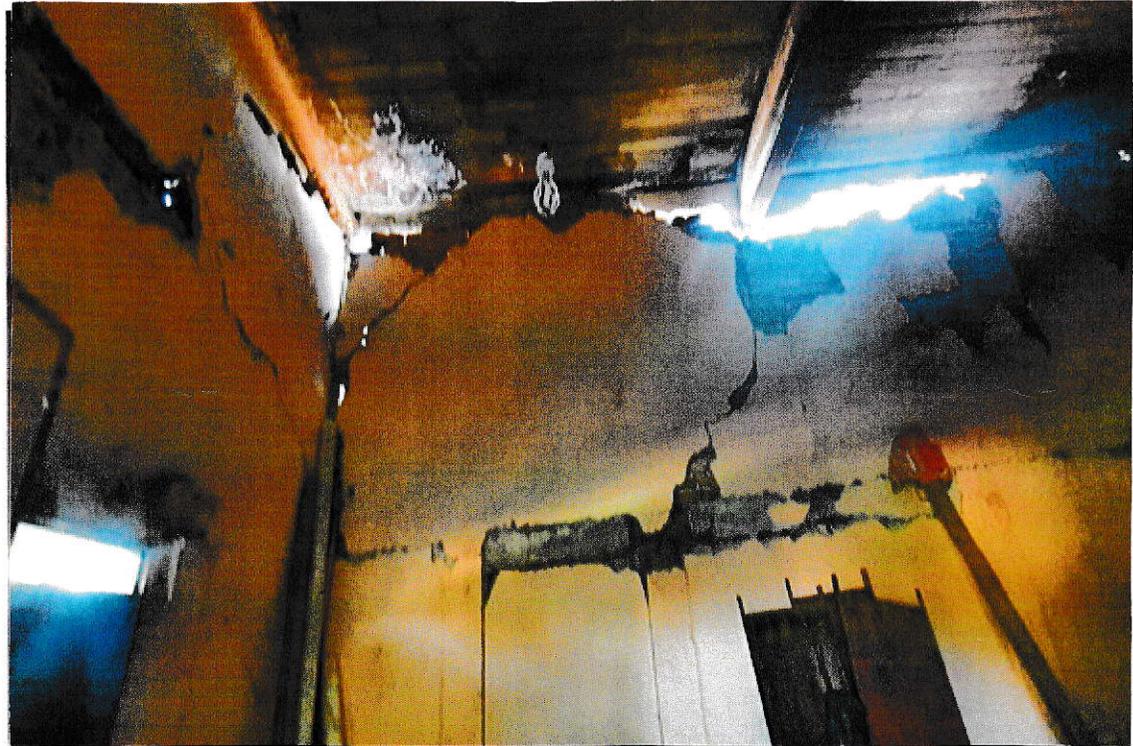
FOTO #20.

Vista interior; se observa que presenta desprendimiento de muros y cadena también se observa grietas mayores a 5 cm y separación de losa y muros, presenta daños a causa de sismo. Septiembre 2021.

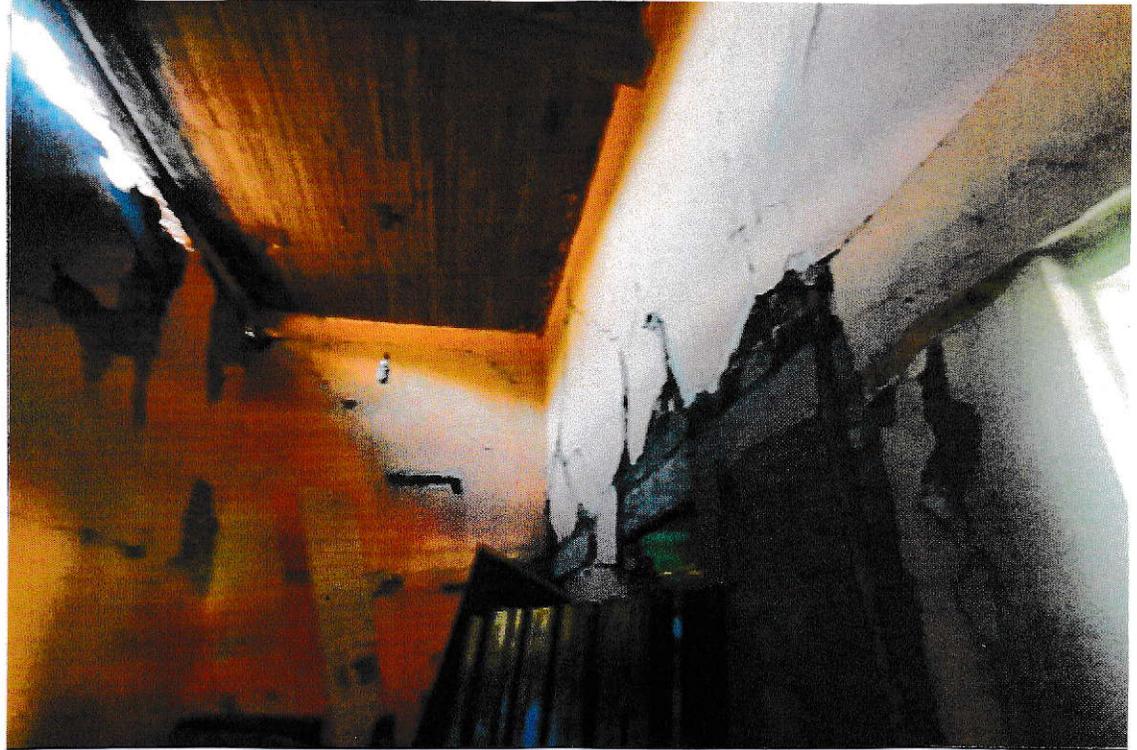
FOTO #21.

Vista interior; se observa que presenta desprendimiento de muros y cadena también se observa grietas mayores a 5 cm y separación de losa y muros, presenta daños a causa de sismo. Septiembre 2021.

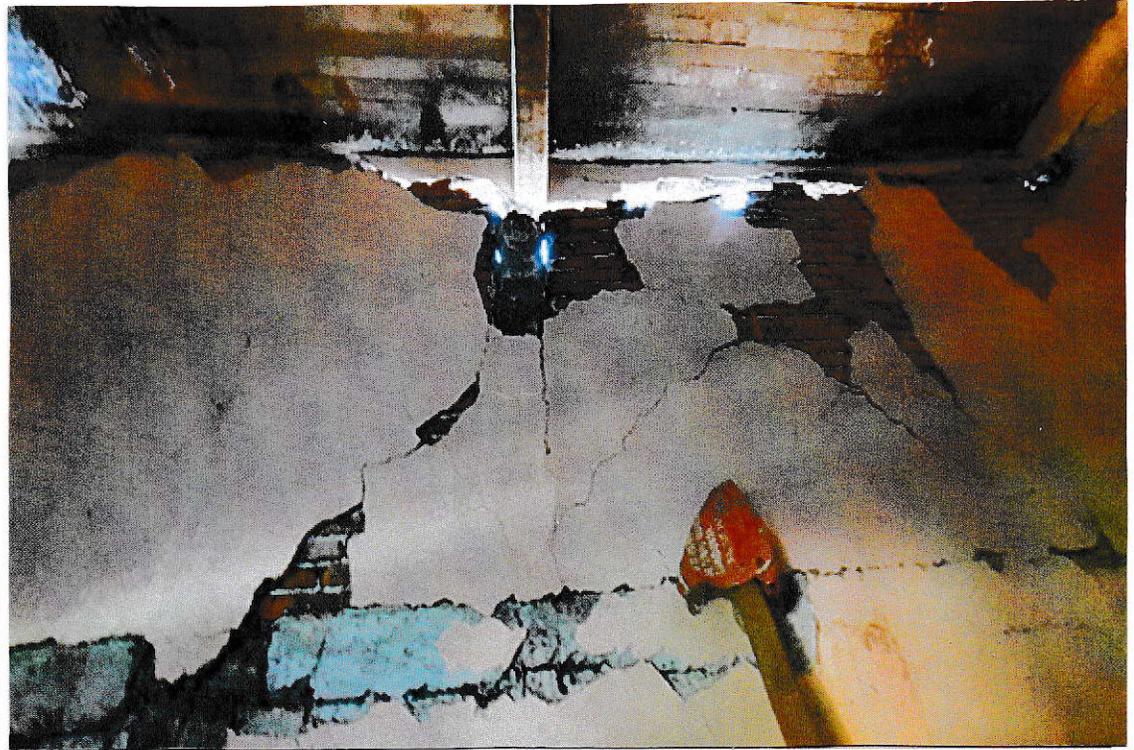
FOTO #22.

Vista interior; se observa que presenta desprendimiento de muros y cadena también se observa grietas mayores a 5 cm y separación de losa y muros, presenta daños a causa de sismo. Septiembre 2021.

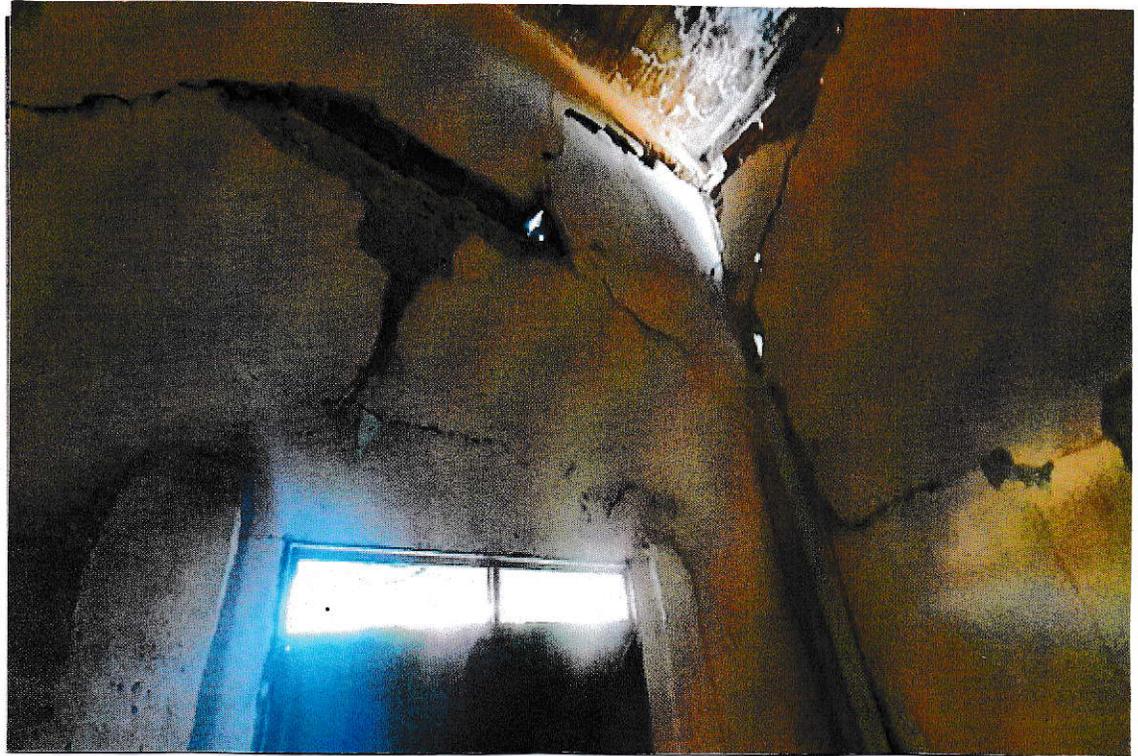
FOTO #23.

Vista interior; se observa que presenta desprendimiento de muros y cadena también se observa grietas mayores a 5 cm y separación de losa y muros, presenta daños a causa de sismo. Septiembre 2021

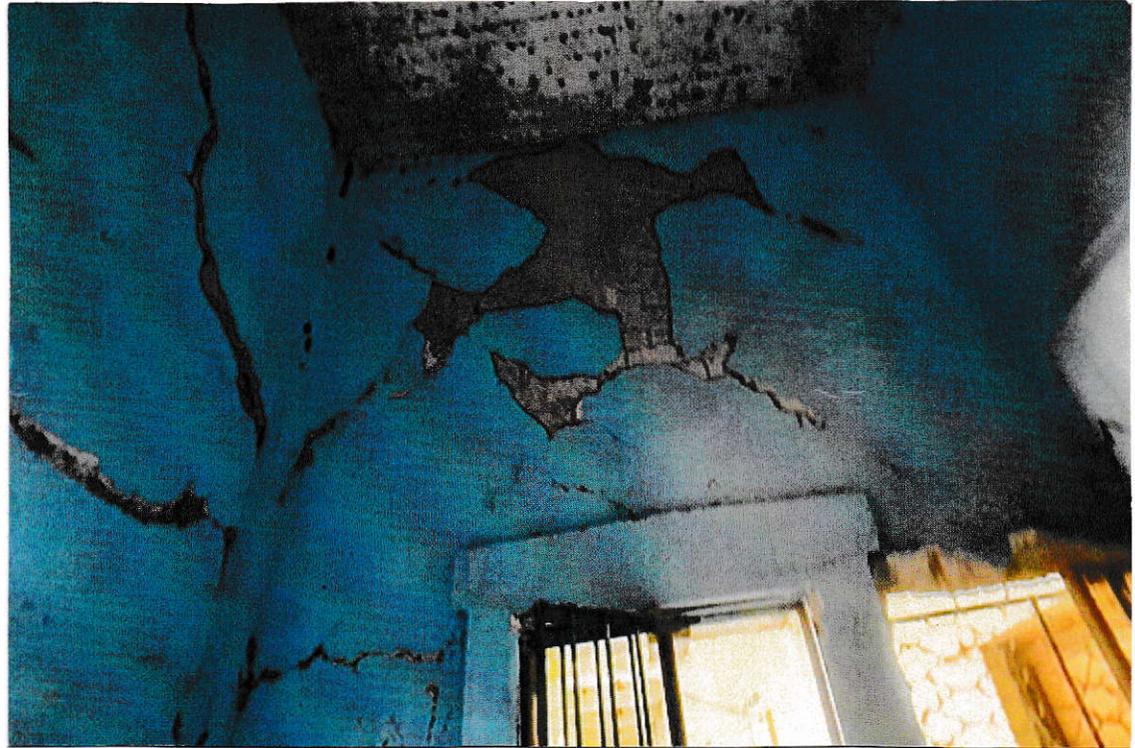
FOTO #24.

Vista interior; se observa que presenta desprendimiento de muros y cadena también se observa grietas mayores a 5 cm y separación de losa y muros, presenta daños a causa de sismo. Septiembre 2021

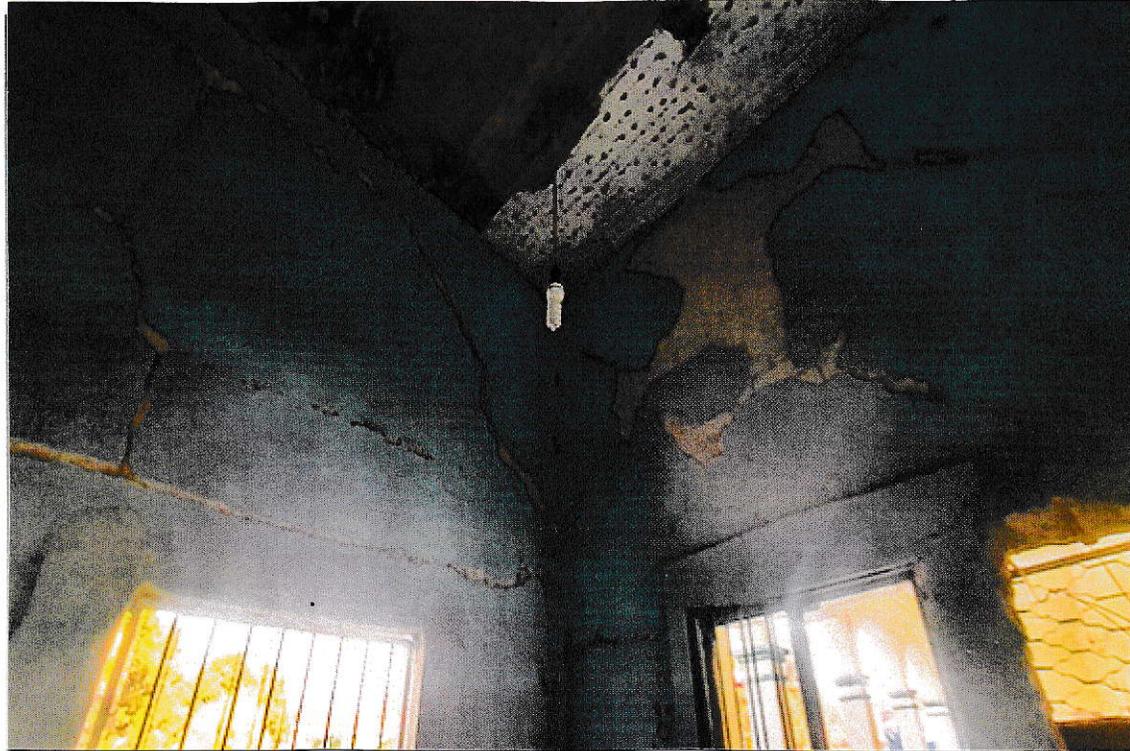
FOTO #25.

Vista interior; se observa que presenta desprendimiento de muros y cadena también se observa grietas mayores a 5 cm y separación de losa y muros, presenta daños a causa de sismo. Septiembre 2021
