DESCRIPCIÓN

(RECONSTRUCCION DEL PALACIO MUNICIPAL DE TACACHE DE MINA, OAXACA.)

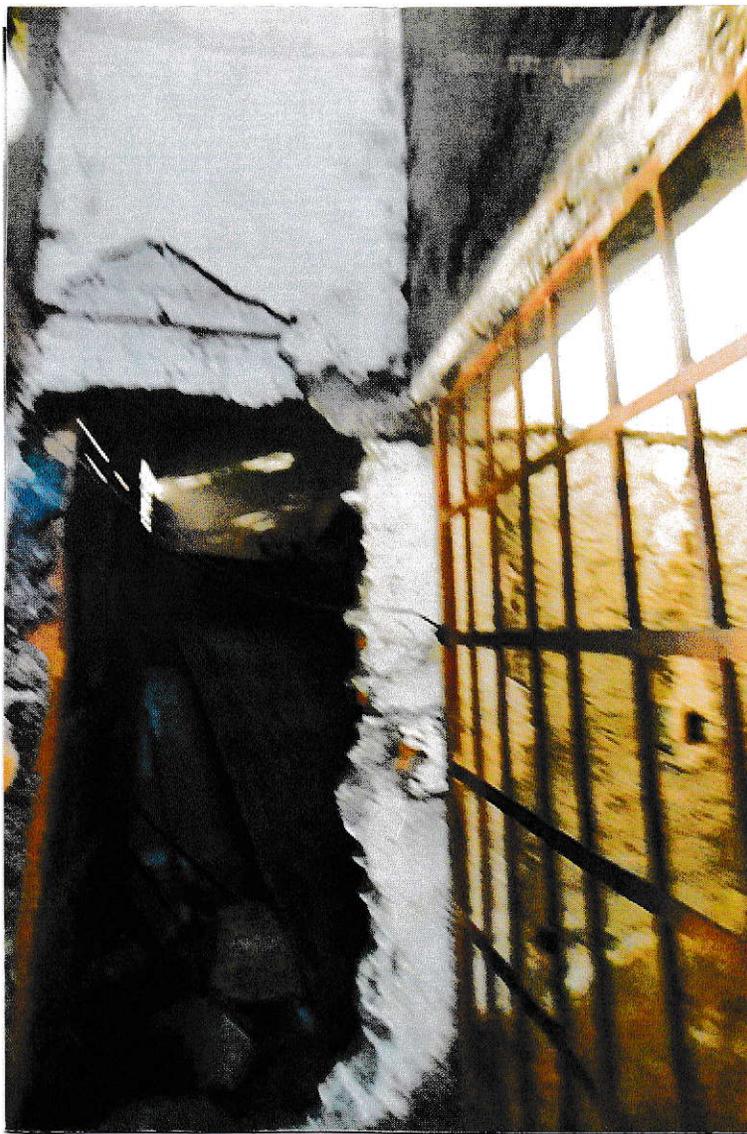
FOTO #26.

Vista interior; se observa que presenta desprendimiento de muros y cadena también se observa grietas mayores a 5 cm y separación de losa y muros, presenta daños a causa de sismo. Septiembre 2021.

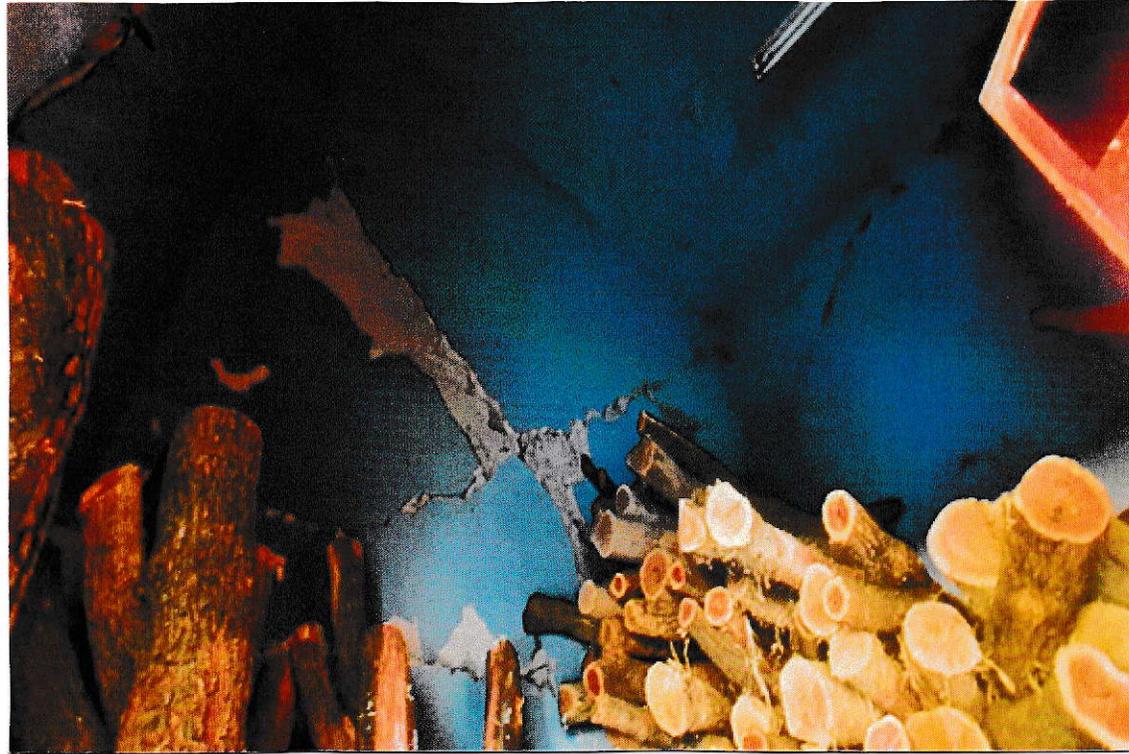
FOTO #27.

Vista interior; se observa que presenta desprendimiento de muros y cadena también se observa grietas mayores a 5 cm y separación de losa y muros, presenta daños a causa de sismo. Septiembre 2021.

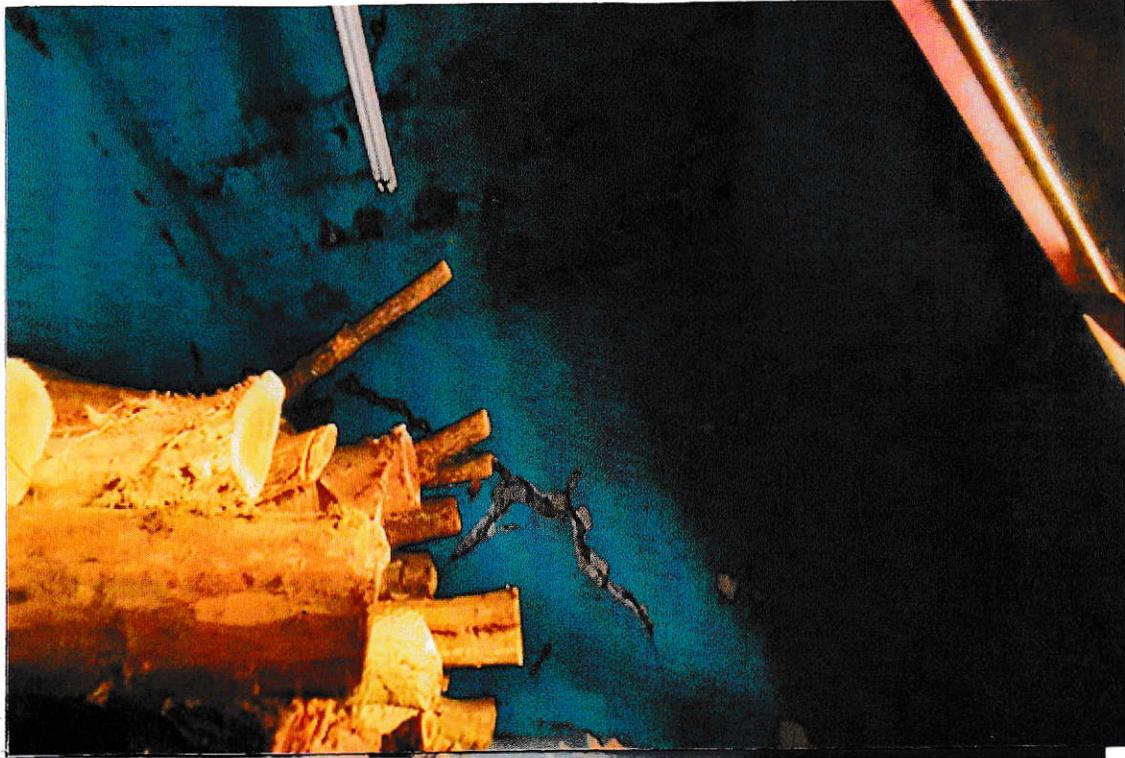
FOTO #28.

Vista interior; se observa que presenta desprendimiento de muros y cadena también se observa grietas mayores a 5 cm y separación de losa y muros, presenta daños a causa de sismo. Septiembre 2021.
