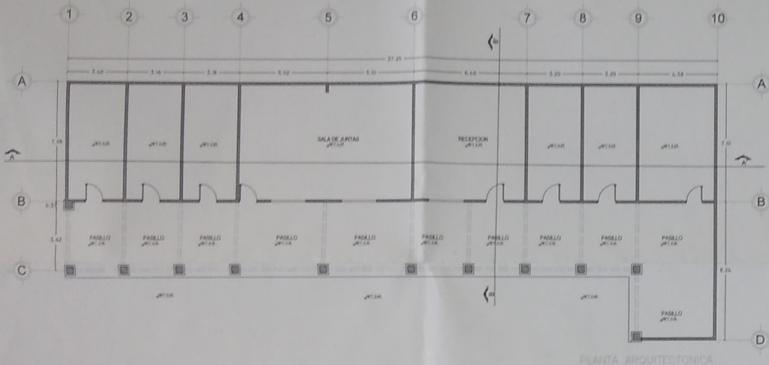
VISTA HACIA FACHADA TRASERA DEL PALACIO, SE DENOTA GRIETAS. TAMBIEN SE DENOTA EL CIMENTO ORIGINAL A BASE DE PIEDRA DE LA REGION ASENTADA Y JUNTEADO CON MORTERO DE CAL-ARENA.

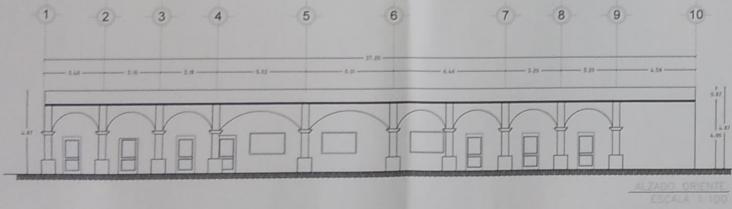
VISTA HACIA FACHADA PRINCIPAL DEL PALACIO, SE DENOTA LAS ARCADAS, COLUMNAS ASI COMO EL CORREDOR, HECHOS DE MATERIALES CONTEMPORANEOS, COMO TABICO Y CONCRETO ARMADO, ASI COMO APLANADOS DE CEMENTO-ARENA.
