PROYECTO: ESTUDIOS PARA CONTRIBUIR EN LA PROMOCIÓN POR EL DESARROLLO DE ACCIONES DE CONSERVACIÓN Y PROTECCIÓN DE LOS BIENES CULTURALES DEL ESTADO DE OAXACA, "RECONSTRUCCIÓN DE LA PARRROQUIA DE SANTRAGO APOSTOL, HUICATLÁN"

ESTADO ACTUAL	CLAVE
SEPTIEMBRE / 2021	LEV/01
<small> DIRECCIÓN OFICIAL: CALLE ALVARO OÑA, CENTRO, 68609 SANTRAGO HUICATLÁN, OAXACA. </small>	01/02

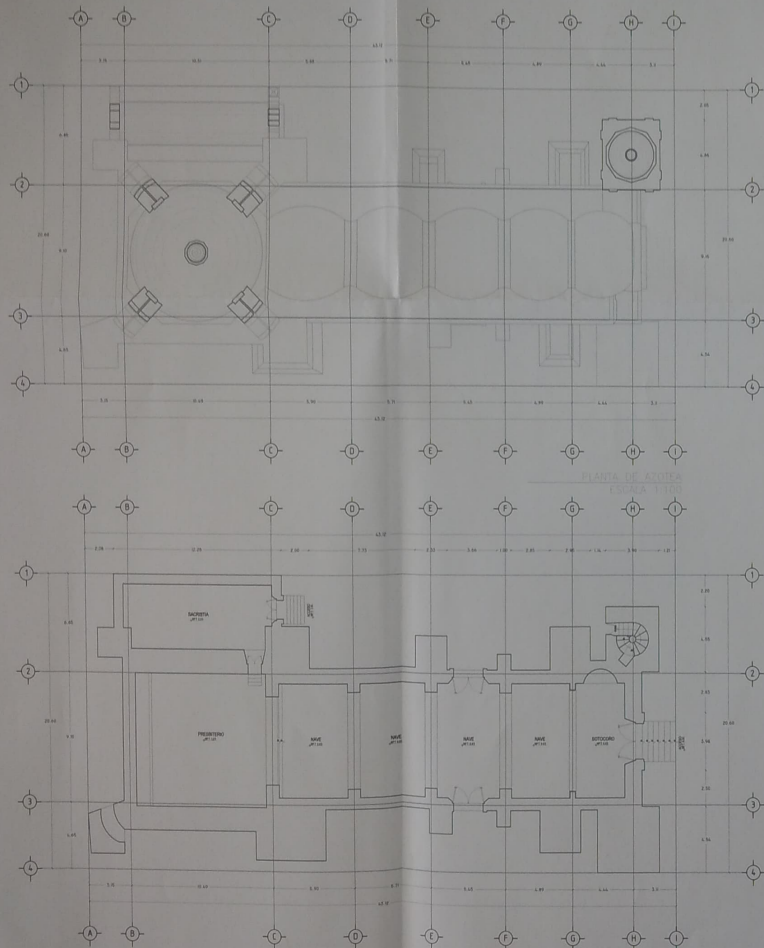
F-02 VISTA HACIA BOVEDA EN SOTOCORO. SE OBSERVA INTERVENCIÓN DE GREJAS EN A CAUSA DE SISMO.

F-03 VISTA EN INTRADOS DE BOVEDA EN NAVE. SE OBSERVA GREJAS EN A CAUSA DE SISMO.

F-04 VISTA EN INTRADOS DE BOVEDA EN NAVE. SE OBSERVA GREJAS EN A CAUSA DE SISMO.

F-05 VISTA INTERIOR HACIA MURDO EN ALZADO ORIENTE. SE OBSERVA GREJAS EN MURDO A CAUSA DE SISMO.

F-06 VISTA EN INTRADOS DE BOVEDA EN NAVE. SE OBSERVA GREJAS EN A CAUSA DE SISMO.

F-07 VISTA EN EXTRADOS DE CÚPULA EN PRESBITERIO. SE OBSERVA DAÑO A CAUSA DE SISMO.

F-08 VISTA HACIA NAVAL TAMBO EN DE CÚPULA. SE OBSERVA DAÑO A CAUSA DE SISMO.

F-09 VISTA HACIA EXTRADOS DE BOVEDA. SE OBSERVA ENTORRADO CON PRESENCIA DE GREJAS A CAUSA DE SISMO.

F-10 VISTA EN CORO HACIA MURDO. SE OBSERVA GRITAS A CAUSA DE SISMO.
