ESTUDIOS PARA CONTRIBUIR EN LA PROMOCION PARA EL DESARROLLO DE ACCIONES DE CONSERVACION Y PROTECCION DE LOS BIENES CULTURALES DEL ESTADO DE OAXACA. RECONSTRUCCION DEL TEMPLO CATOLICO DE SANTO DOMINGO DE GUZMAN, SANTO DOMINGO NUXEKA *

ESTADO ACTUAL

LEV/02

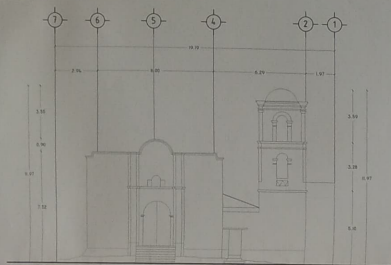
ALZADO PONIENTE
ESCALA 1:100

F-91 VISTA HACIA ALZADO PONIENTE, SE OBSERVA PRESENCIA DE DAÑOS A CAUSA DE SISMO.

F-92 VISTA HACIA ALZADO PONIENTE, SE OBSERVA GRIETAS EN PORTADA A CAUSA DE SISMO.

F-93 VISTA HACIA ALZADO PONIENTE, SE OBSERVA GRIETAS EN PORTADA A CAUSA DE SISMO.

F-94 VISTA HACIA ALZADO PONIENTE, SE OBSERVA GRIETAS EN TORRE DE CAMPANARIO A CAUSA DE SISMO.

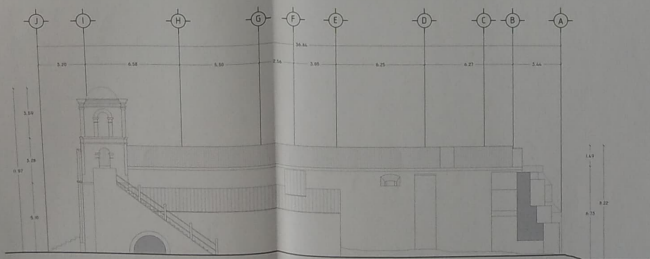
ALZADO SUR
ESCALA 1:100

F-98 VISTA HACIA ALZADO SUR, MURO DE ADOBRE CON DAÑOS A CAUSA DE SISMO.

F-99 VISTA HACIA ALZADO SUR, MURO DE ADOBE CON DAÑOS A CAUSA DE SISMO.
