## **“SALÓN EXPRESIDENTES, ANTIGUO PALACIO MUNICIPAL, SAN ANDRES HUAYAPAM, OAXACA”**

(SALÓN EXPRESIDENTES, ANTIGUO PALACIO MUNICIPAL, SAN ANDRES HUAYAPAM, OAXACA)

## FICHA CON DATOS GENERALES DEL INMUEBLE

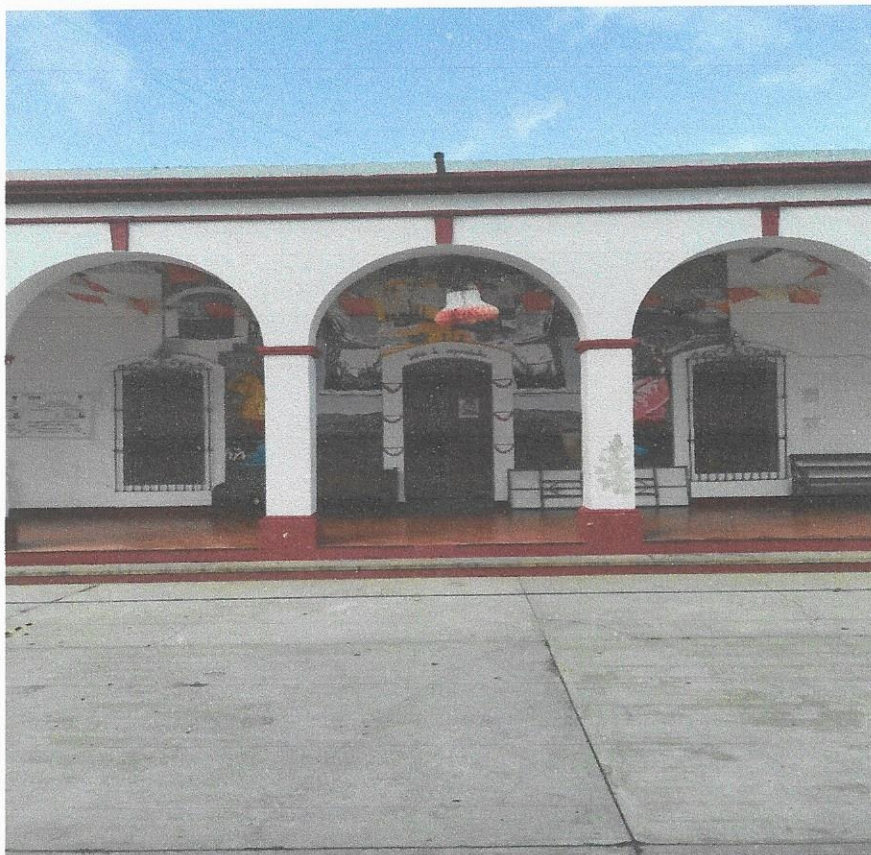
**Imagen 09.** Fachada, Salón de Expresidentes, antiguo Palacio municipal de San Andrés Huayapam.  
**Fuente:** Visita Técnica, septiembre 21.

**MUROS:** El principal daño que presentan los muros del inmueble se presentan en el área interior del Salón de Expresidentes, afectando principalmente el aplanado causando el desprendimiento y pérdida del aplanado junto con la capa de pintura. Además, en algunas zonas también se aprecia humedad acumulada debido a filtraciones en las cubiertas. En el Salón de Expresidentes, el problema de las filtraciones de las losas ha afectado gravemente a los murales causando descamaciones y desprendimientos parciales de las capas pictóricas.

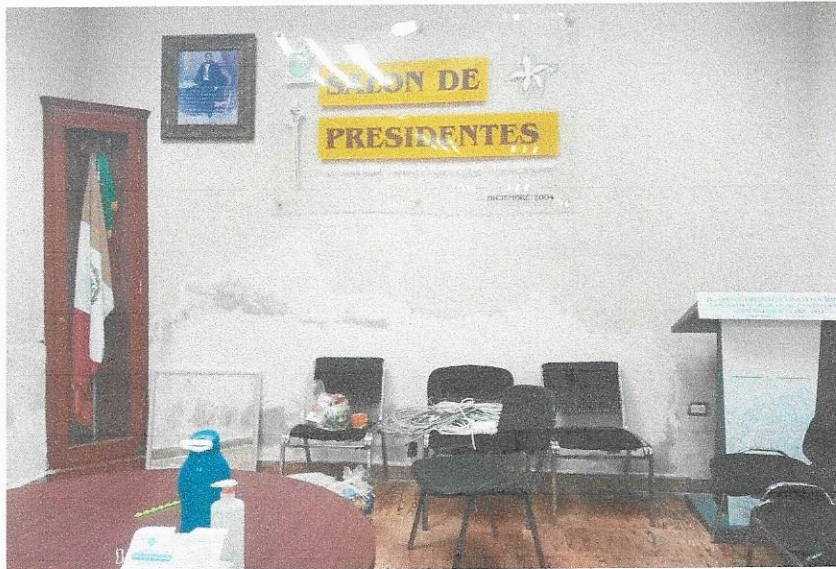
**Imagen 10.** Interior, Salón de Expresidentes, antiguo Palacio municipal de San Andrés Huayapam.  
**Fuente:** Visita Técnica, septiembre 21.

En los espacios destinados a las oficinas presenta principalmente grietas en aplanados y humedades en los aplanados en el interior de los locales.

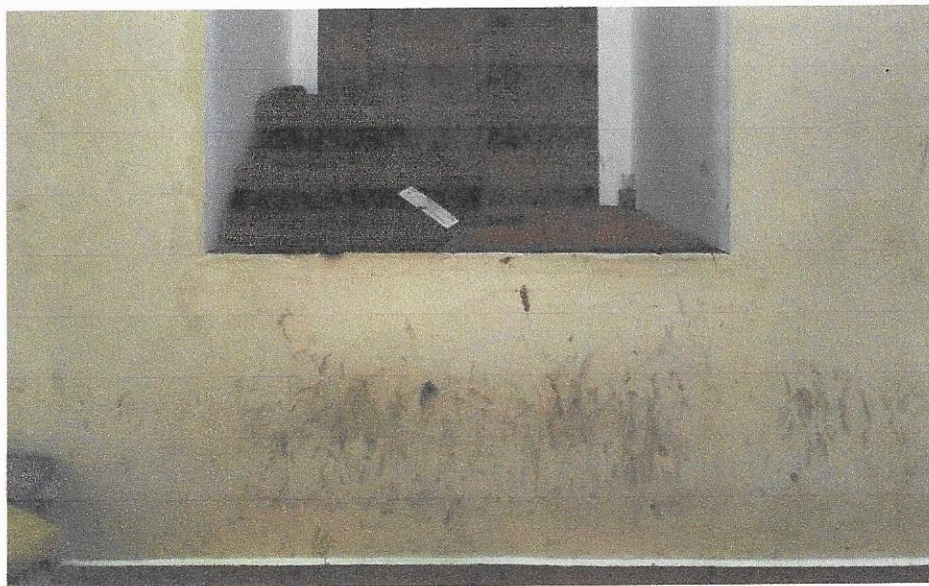
**Imagen 11.** Antepecho, Salón de Expresidentes, antiguo Palacio municipal de San Andrés Huayapam.  
**Fuente:** Visita Técnica, septiembre 21.

Presencia de grietas en el antepecho de la ventana al interior del Salón de Expresidentes.

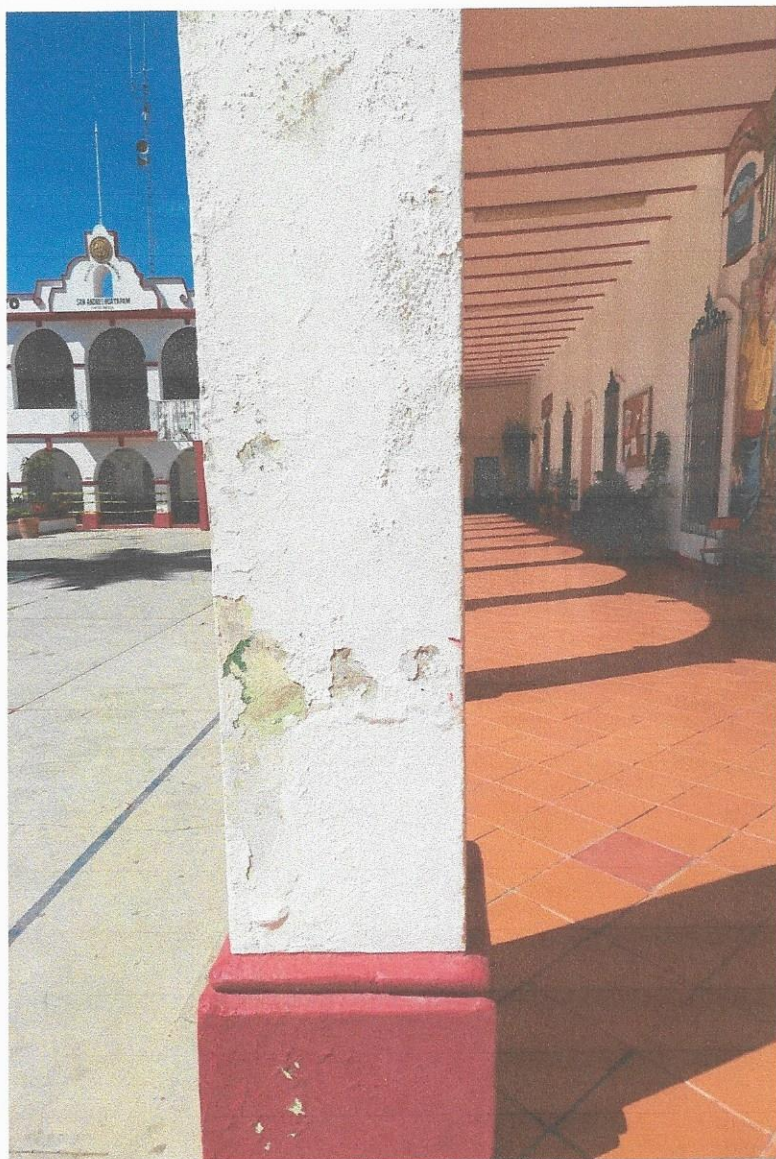
**Imagen 12.** Arco Antecesor a la fachada principal del Salón de Expresidentes de San Andrés Huayapam  
**Fuente:** Visita técnica, septiembre 2021.

**ARCOS:** Con respecto a los arcos, en la parte de los pilares de sección cuadrada se encuentran afectados principalmente con el aplanado causando el desprendimiento y pérdida del aplanado junto con la capa de pintura, esto derivado a la humedad que se acumula por el clima exterior y lluvias.

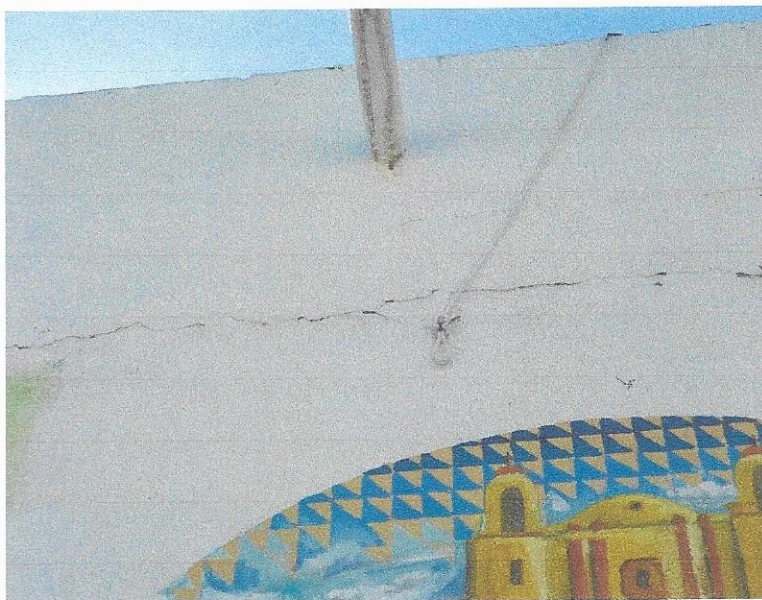
**Imagen 13.** Muros exteriores del lado norte del partido arquitectónico del Salón de Expresidentes de San Andrés Huayapam.

**MUROS EXTERIORES:** Los muros exteriores orientados en el norte del Salón de Expresidentes, se encuentran grietas en sentido horizontal al muro, hay presencia de humedad, lo que está provocando el desprendimiento de aplanados y capa de pintura.

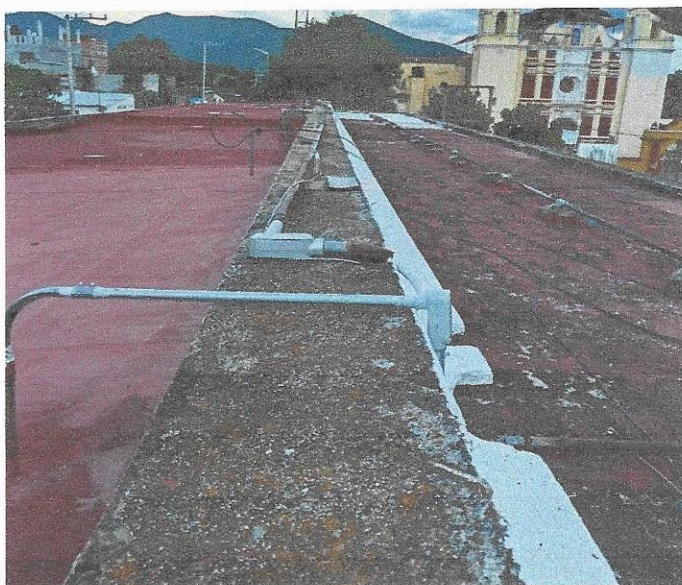
**CUBIERTAS:** Se aprecian agentes biológicos en las cubiertas del inmueble, esto derivado de la humedad que se encuentra en las mismas, también hay pequeños desprendimientos de acabados. En el exterior se colocó un impermeabilizante de carpeta asfáltica que se encuentra abolsado y desprendido en los empalmes, así mismo las bajadas pluviales se encuentran obstruidas evitando el correcto desagüe.

Mientras que en la cubierta exterior de la bóveda catalana de aplico un impermeabilizante Elastomérico.

En el exterior de las losas y de las bóvedas catalanas se deberá calafatear las grietas que existe y posteriormente se integrará un relleno para dar pendiente, al finalizar esos trabajos se integrará un impermeabilizante acrílico elastomérico y se procederá a la integración de la ductería de la iluminación.
