## “TEMPLO ANTIGUO DE SANTO DOMINGO, SANTO DOMINGO OZOLOTEPEC, OAXACA”

(TEMPLO ANTIGUO DE SANTO DOMINGO, SANTO DOMINGO OZOLOTEPEC, OAXACA)

ESTUDIOS PARA CONTRIBUIR EN LA PROMOCIÓN PARA EL DESARROLLO DE ACCIONES DE  
CONSERVACIÓN Y PROTECCIÓN DE LOS BIENES CULTURALES DEL ESTADO DE OAXACA

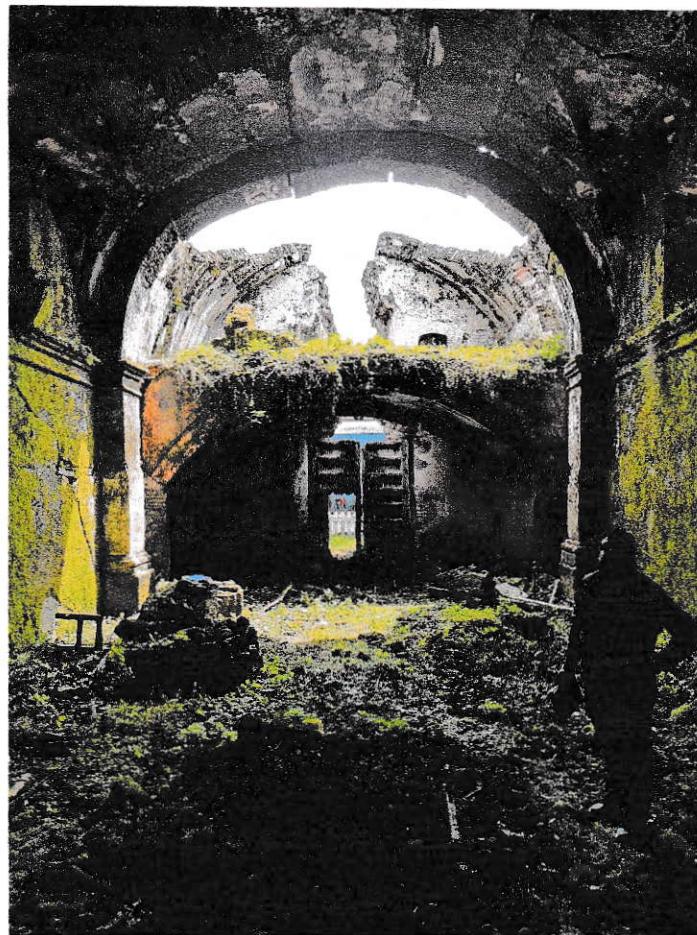
**Imagen 11.** Colapso parcial de la bóveda de cañón corrido del Templo Antiguo de Santo Domingo.  
Fuente: Visita técnica septiembre 2021.

El inmueble presenta grietas, fracturas, colapso parcial en muros y cubiertas, desprendimientos y disgregación de recubrimiento de mortero cal-arena. En portada principal se registra el colapso parcial del muro en sección superior, el cual dejó una considerable fractura estructural del inmueble en la que el óculo de la ventana coral casi desapareció. Otras secciones colapsadas parcialmente se encuentran en cubierta del área del coro, y de lo que se conserva presenta fracturas en área de nave, presbiterio y sacristía, remarcadas en intradós y extradós en el cañón corrido en cubierta. El entrepiso del coro manifiesta grietas y desprendimiento de aplanados, las columnas adosadas a los muros paralelos que constituyen los arcos fajones y triunfal, están fracturados en la sección media del fuste, la fractura corre en sentido horizontal, en sus laterales adosadas al muro también se remarcán grietas en sentido vertical. Por la parte superior en arcos fajones y triunfal se manifiesta el desfase de secciones de tabique de barro rojo recocido que conforman el arco.

En las cubiertas ya que sea una grieta por intradós y extradós, se deberá consolidar a cada (TEMPLO ANTIGUO DE SANTO DOMINGO, SANTO DOMINGO OZOLOTEPEC, OAXACA)

0.45 m de ancho a eje de la grieta en ambos lados en promedio hasta encontrar material sólido, mediante la sustitución de piezas de características y dimensiones similares a las existentes.

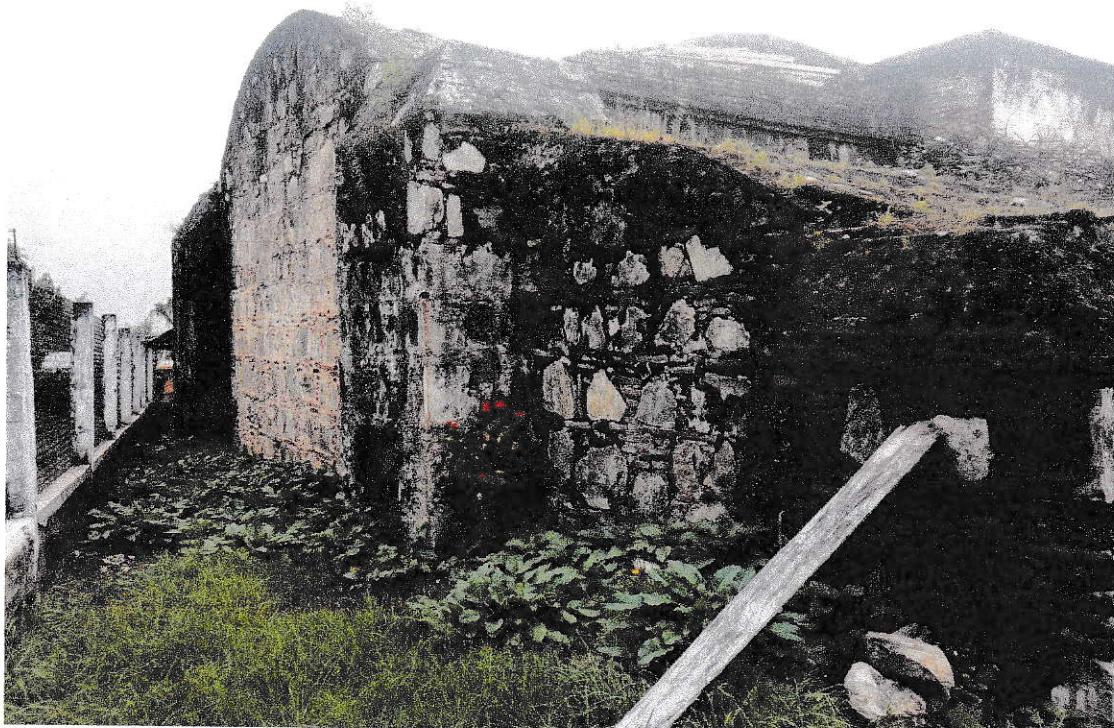
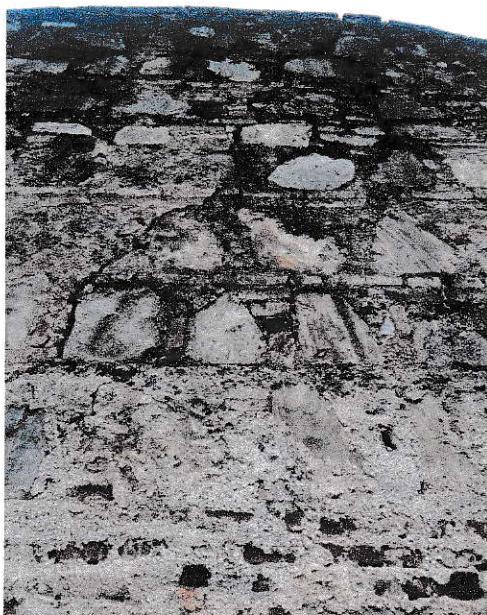
En muro de presbítero se registra una fractura con trayectoria diagonal que comienza de piso a cubierta de cañón corrido, en cuestión del recubrimiento del muro de presbiterio presenta perdida de aplanados, disgragación y humedad por filtración.

**Imagen 12,13.** Fractura del muro testero del Templo Antiguo de Santo Domingo.  
Fuente: Visita técnica septiembre 2021.

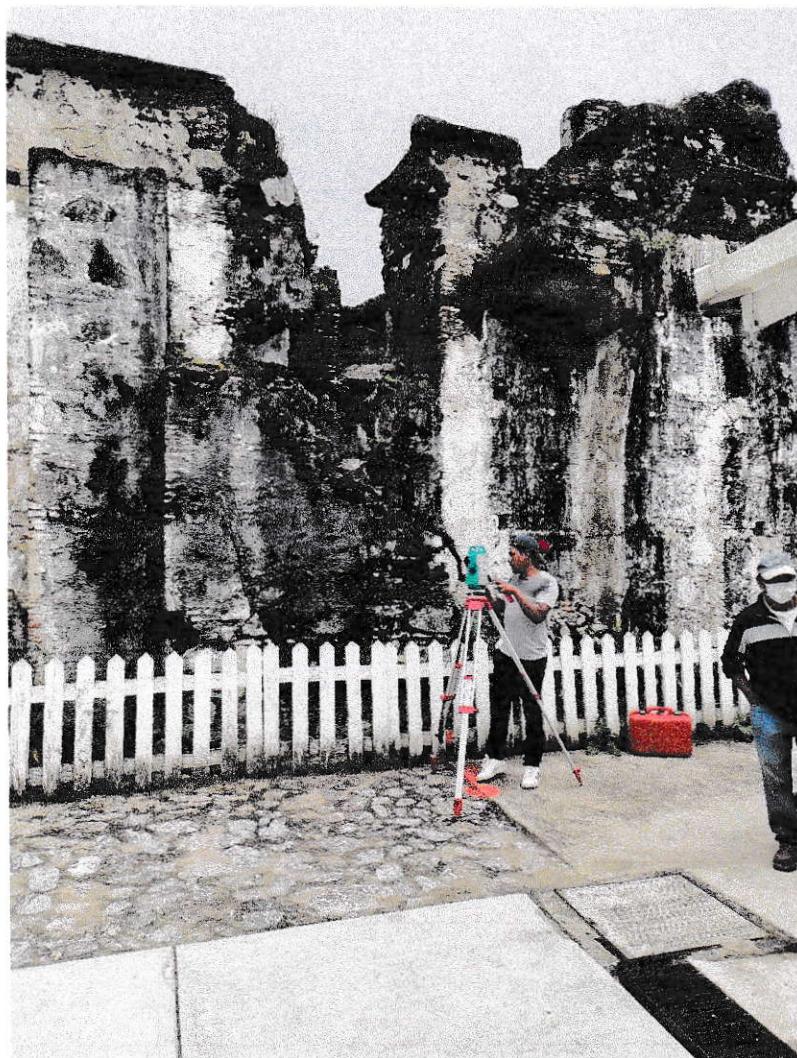
En el acceso al coro que se encuentra por el exterior; la escalera se encuentra parcialmente colapsada y el acceso se ha perdido completamente.

**Imagen 14.** Fractura del segundo entre eje y acceso al coro del Templo Antiguo de Santo Domingo.  
Fuente: Visita técnica septiembre 2021.

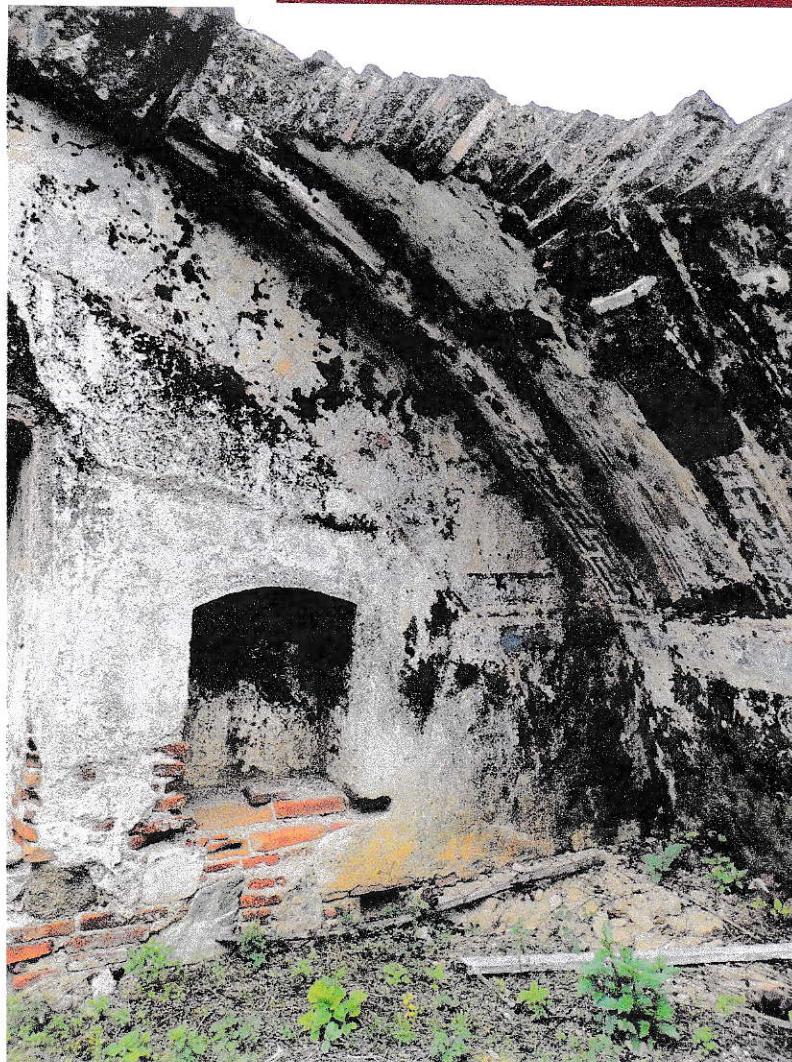
**Imagen 15.** Colapso parcial de la cúpula del coro, desprendimiento de la capa pictórica del Templo Antiguo de Santo Domingo.  
Fuente: Visita técnica septiembre 2021.

En el interior del templo será necesario realizar trabajos de rescate de la pintura mural, primeramente, se deberán realizar calcas, velados, ribetes y consolidación de oquedades; en los tramos que estén más propensos a la perdida se tomara a consideración de realizar un retiro de la pieza pictórica con su aplanado base. El inmueble no cuenta con elementos de bienes muebles ya que se encuentra abandonado con riesgo de colapso (estado de ruina), más sin embargo se deberá considerar que acciones de restauración de bienes muebles se llevarán a cabo en las argamasas y la pintura mural, todos estos trabajos se deberán llevar a cabo con la guía de un restaurador de bienes muebles.

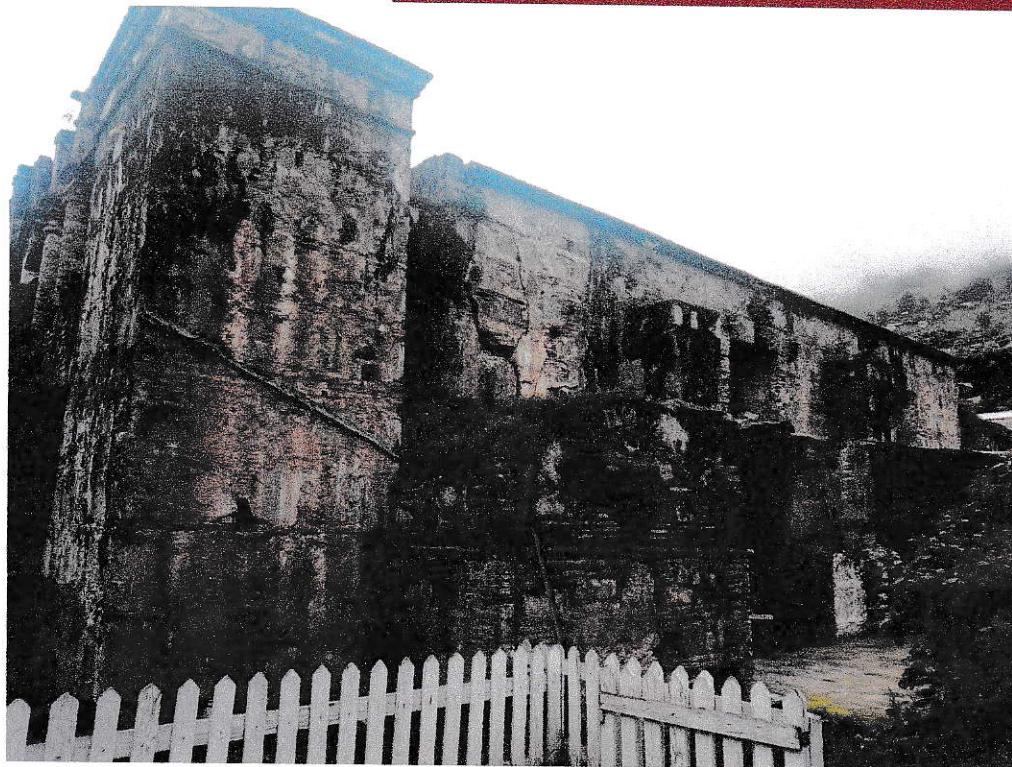
**Imagen 16.** Fractura de la fachada sur del Templo Antiguo de Santo Domingo, que se proyecta hasta el bautisterio.  
Fuente: Visita técnica septiembre 2021.

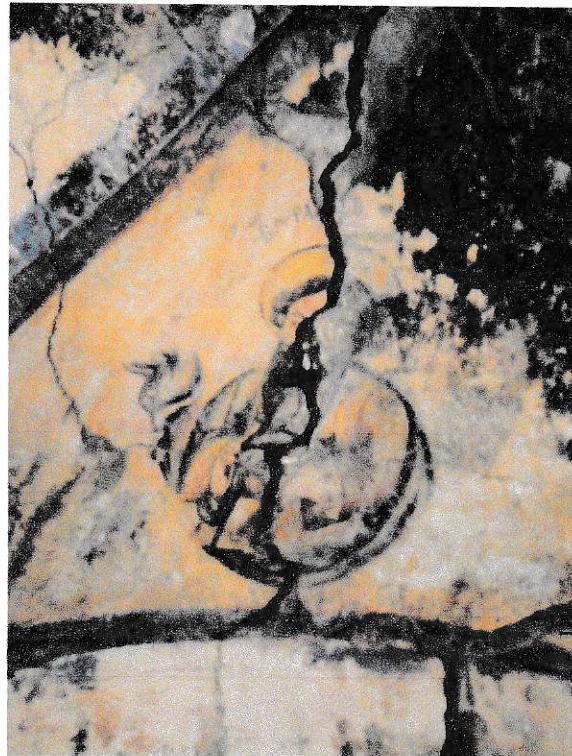
**Imagen 17.** Fractura de la cúpula del coro, dañando la capa pictórica del Templo Antiguo de Santo Domingo.  
Fuente: Visita técnica septiembre 2021.
