"TEMPLO CATOLICO Y ANEXOS DE SAN ANDRÉS NIÑO"

ESTUDIOS PARA CONTRIBUIR EN LA PROMOCIÓN PARA EL DESARROLLO DE ACCIONES DE CONSERVACIÓN Y PROTECCIÓN DE LOS BIENES CULTURALES DEL ESTADO DE OAXACA

DESCRIPCIÓN DE DAÑOS EN EL INMUEBLE:

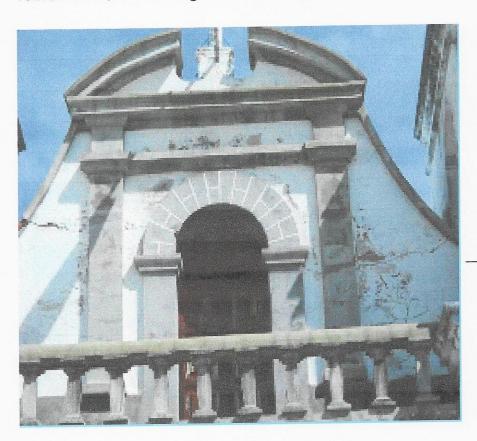
Imagen 09. Segundo Cuerpo de Portada Templo de San Andrés Niño, Ejutla, Oaxaca. Fuente: Visita Técnica, septiembre 21.

MUROS: El principal daño que se presenta en los muros del inmueble se manifiesta en el área de coro, sotocoro, primer eje y segundo eje, como en la portada en donde se presentan grietas originados por los sismos, como perdida de acabados, derivados de la humedad, craquelamientos en el aplanado originados por la separación de su base, humedad y por sismos en los muros de la sacristía, deterioro parcial de la estructura de madera que se apoya en el muro del techo de la sacristía, también humedad en esta biológicos. agentes presencia de originado ha que zona, Grietas en los muros de adobe de los anexos, como también intervenciones inadecuadas en los mismos muros de curato.

Perdida parcial de aplanados originados por grietas, fisuras, humedad y sismo, disgregación de piedra de la región originado por fisuras y disgregación de las juntas.

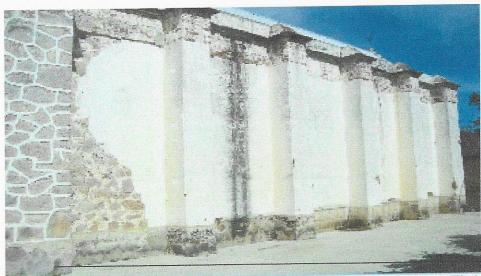
Imagen 10. Fachada Lateral Templo de San Andrés Niño, Ejutla, Oaxaca.

Perdida parcial de aplanados, originados por grietas, fisuras y humedad. Craquela miento de aplanados originado por separaciones de su base y por sismo.

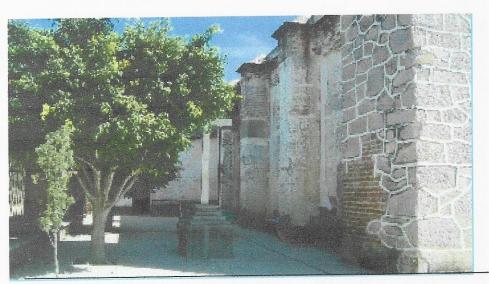
Imagen 11. Fachada lateral norte Templo de San Andrés Niño, Ejutla, Oaxaca.

Grietas en muros de la portada originados por Sismos, deterioro parcial del entrepiso del coro originado por organismos xilófagos y falta de mantenimiento.
