## **“TEMPLO DE SAN FRANCISCO COZOALTEPEC, SANTA MARIA TONAMECA, OAXACA”**

## INDICE

## FICHA CON DATOS GENERALES DEL INMUEBLE.

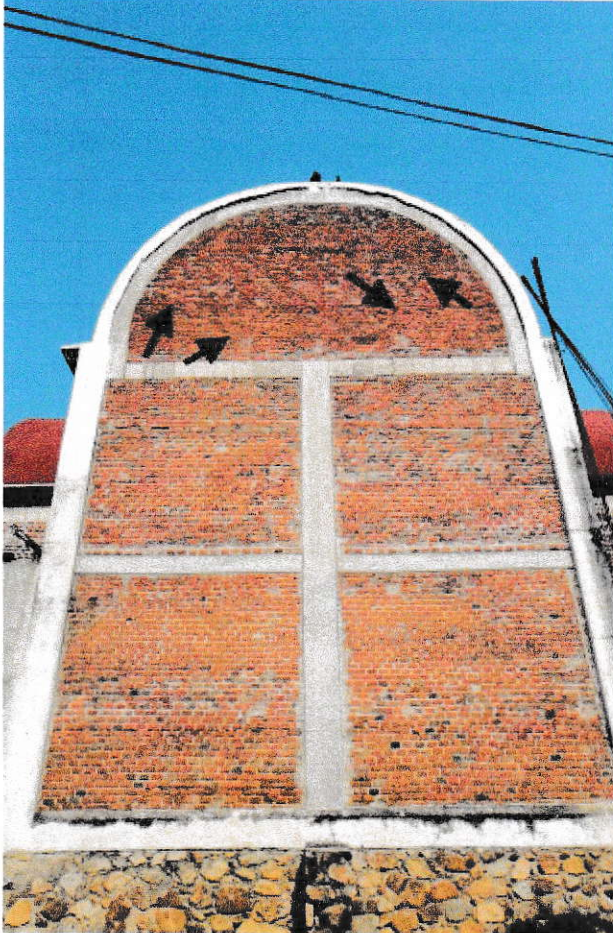
**Imagen 11.** Vista del muro testero donde se observan grietas y fracturas en piezas de tabique rojo del "Templo de San Francisco Cozoaltepec"  
Fuente: visita técnica

El principal daño presente en algunos muros del inmueble, en el área de los campanarios, el altar lateral noroeste del sotocoro y en el segundo bloque de la nave, es la presencia de grietas, afectando principalmente el aplanado causando el desprendimiento y pérdida del aplanado junto con la capa de pintura. Además, en algunas zonas también se aprecia humedad acumulada debido a filtraciones en las cubiertas. Por exterior de igual forma se aprecian las grietas.

Se llevará a cabo la liberación de los aplanados en los muros, que se encuentren en mal estado o donde exista la presencia fisuras y grietas, así como humedad acumulada, siguiendo la trayectoria del daño en franjas de 40 cm mínimo por cada lado. Por mencionar algunas de las áreas donde se realizará este trabajo tenemos: en los muros que integran el área del coro se realizara la liberación de aplanados debido a la presencia de grietas y humedad acumulada; en algunas zonas de los muros laterales del primer y segundo bloque de la nave debido a la presencia de grietas y en el muro del altar lateral noroeste en el área del sotocoro.

1.- Se llevará a cabo en la zona con el daño (grieta) y con previa liberación ya del aplanado ya hecha, una exploración con cincel de varilla y marro a golpe rasante teniendo cuidado de no dañar las zonas aledañas y siguiendo toda la trayectoria de la grieta en franjas de 40 cm, a una profundidad máxima que no sobrepase el espesor del muro en el cual se está trabajando.

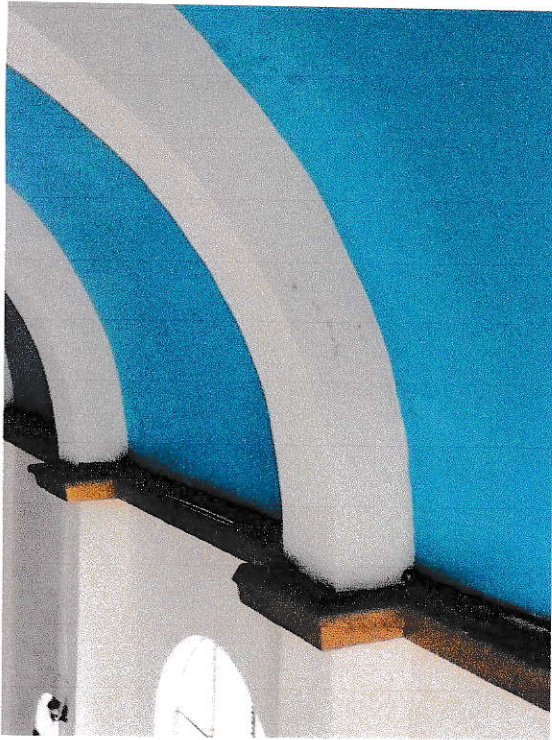
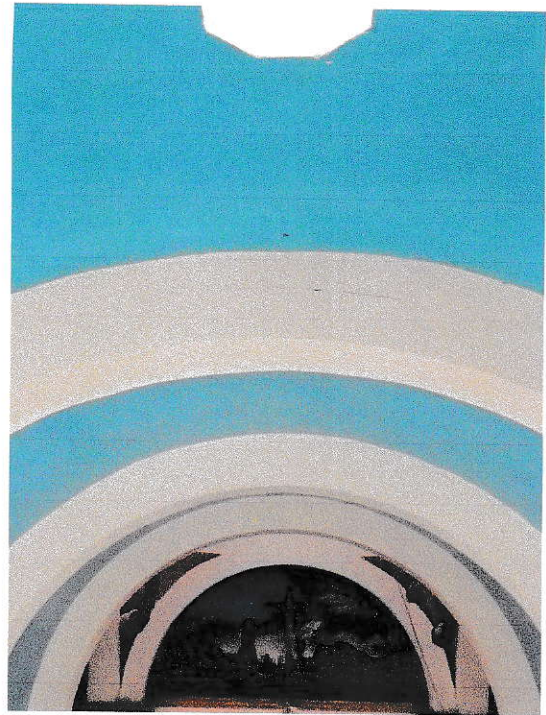
**Imagen 12, 13.** Vista de la bóveda de cañón en intradós se observan los daños en los arcos del "Templo de San Francisco Cozoaltepec"  
Fuente: visita técnica

Durante la visita técnica se observan daños en arcos y/o cerramientos de concreto, los cuales presentan el desprendimiento de material y pérdida de juntas, provocando a su vez el desfase o la pérdida de piezas de tabique rojo en las columnas donde se desplantan los arcos, esto consecuencia del movimiento telúrico.

En el caso del arco que se consolidará el proceso a emplear será el mismo descrito con anterioridad ya que son de la misma fabrica.

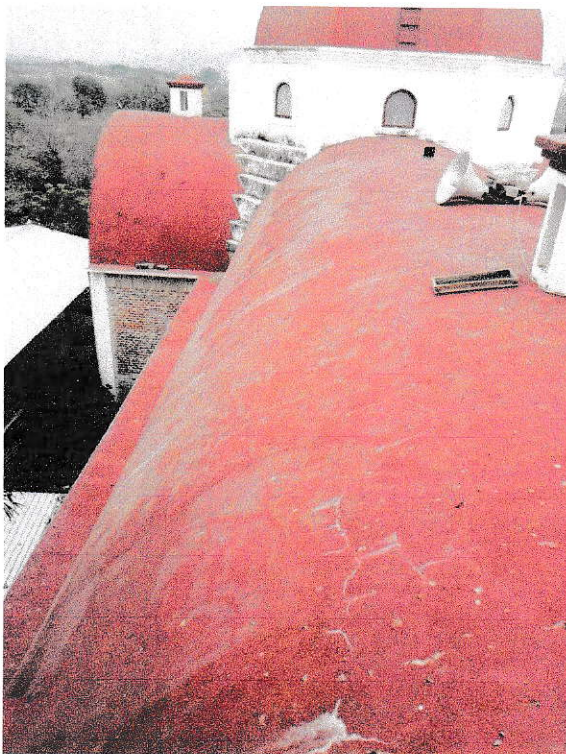
**Imagen 14.** Vista del daño con filtraciones en la cubierta "Templo de San Francisco Cozoaltepec"  
Fuente: visita técnica

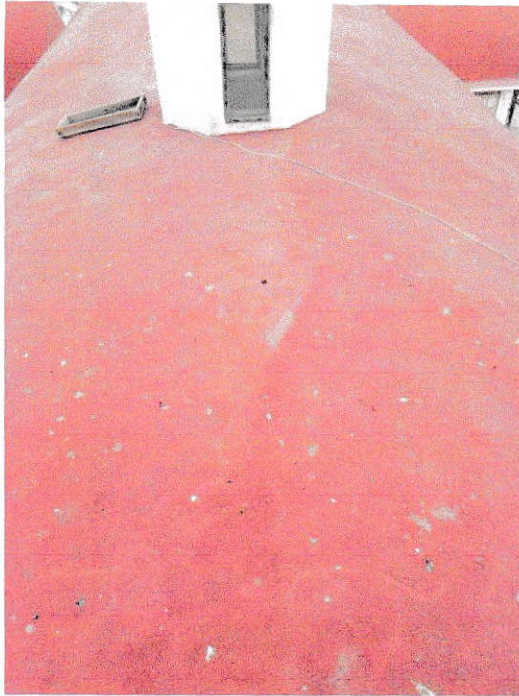
**Imagen 15.** Vista del daño con filtraciones en la cubierta "Templo de San Francisco Cozoaltepec"  
Fuente: visita técnica

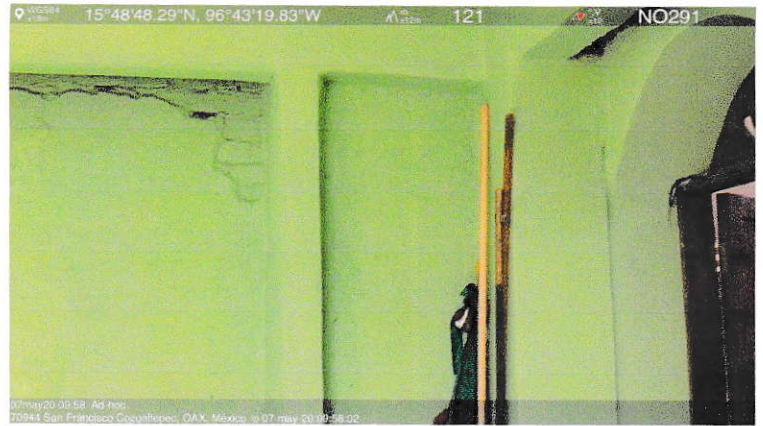
**Imagen 16.** Vista del daño en aplanado de la sacristía del "Templo de San Francisco Cozoaltepec"  
Fuente: visita técnica

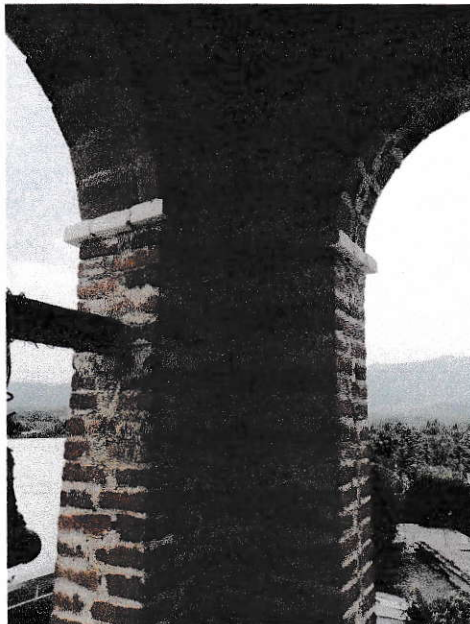
**Imagen 17.** Vista del daño con agrietamientos y fisuras en campanarios "Templo de San Francisco Cozoaltepec"  
Fuente: visita técnica

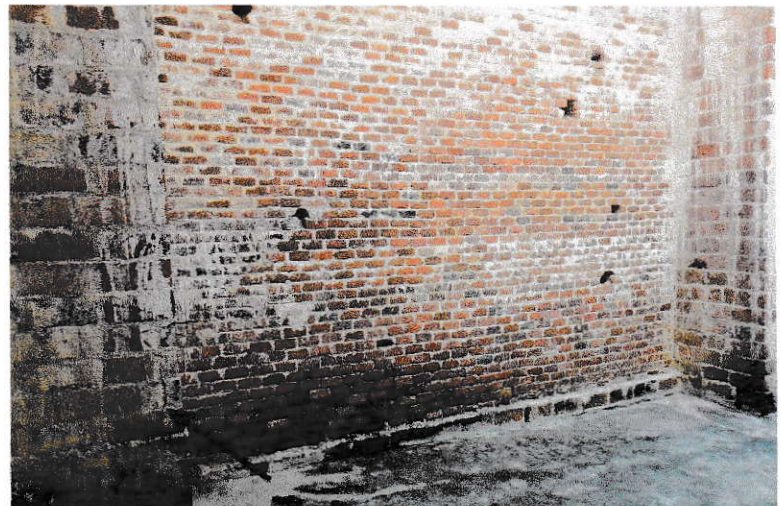
**Imagen 18.** Vista del daño con agrietamientos muros exteriores del "Templo de San Francisco Cozoaltepec"  
Fuente: visita técnica

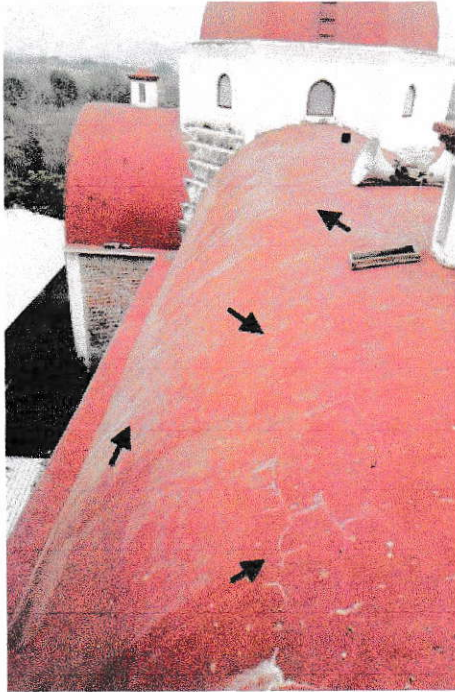
**Imagen 19.** Grietas provocando filtraciones en la bóveda de cañón corrido de la nave principal del "Templo de San Francisco Cozoaltepec"  
Fuente: visita técnica

Por el interior del templo se pueden observar en el intradós tanto de la bóveda de cañón corrido de la nave la presencia de grietas, lo cual trae como consecuencia también el desprendimiento y pérdida del aplanado junto con la capa de pintura. Además, se aprecia humedad acumulada debido a filtraciones en las cubiertas.

1. Una vez realizado la liberación de los aplanados, se realizará una limpieza donde se observe el acero expuesto realizando una pasivación, para evitar que siga presentando oxidación.
2. Posteriormente se realizará el ranurado con disco de corte de 2mm, para recibir concreto plástico para calafatear las grietas de la losa de concreto.

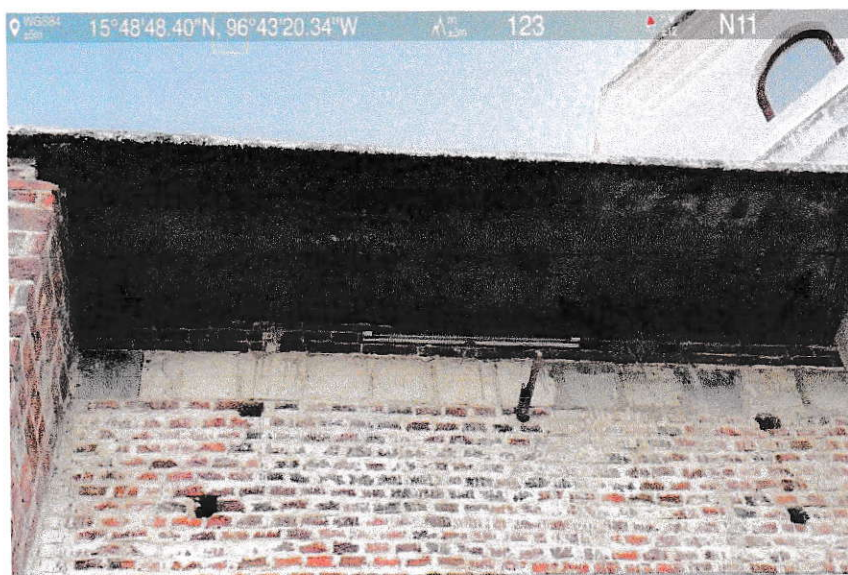
**Imagen 20.** Grietas en lecho bajo de losa con desprendimiento parcial de concreto, se observan filtraciones de humedad y exposición del armado observando corrosión. En el "Templo de San Francisco Cozoaltepec"  
Fuente: visita técnica
