## “TEMPLO DE SANTO TOMAS, SANTO TOMAS TAMAZULAPAN, OAXACA”

## FICHA CON DATOS GENERALES DEL INMUEBLE

## DESCRIPCIÓN DE DAÑOS EN EL INMUEBLE:

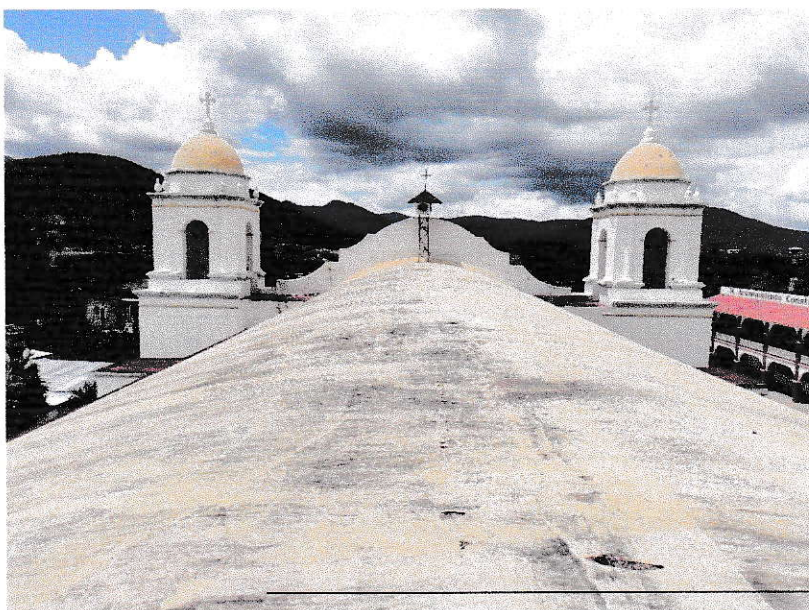
Los daños más visibles en el inmueble se presentan en las cubiertas dañando el entortado e impermeabilizante elastomérico y pintura vinílica, presentando grietas en sentido vertical y horizontal producto de los sismos.

En las bajadas pluviales formadas por medias cañas en el riñón de las cubiertas también presenta desprendimiento de entortado y grietas en el entortado.

**Imagen 10.** Desprendimiento del entortado de bóveda de cañón corrido.  
Fuente: Visita técnica, septiembre 2021

En las cubiertas de la nave, presbiterio y sacristía previamente a las liberaciones de los elementos se deberá colocar una cubierta provisional para evitar que durante el proceso de la intervención el templo sufra más daños por el temporal de lluvias o algún otro suceso atípico, provocando que está cubierta sea una protección hídrica; se realizará la liberación del entortado a cada 50 cm siguiendo la trayectoria de la grieta, hasta encontrar la plementería de la cúpula; por el intradós será necesario habilitar una plataforma de trabajo y realizar la liberación del aplanado a cada 0.25 m siguiendo la trayectoria de la grieta. Al realizar las exploraciones en el sito se deberá considerar realizar la liberación total del entortado en su defecto de las tres cubiertas de cañón corrido, derivado de los daños que hoy se presentan aunado a la deformación de los elementos.

Después de realizar las liberaciones del entortado se deberá realizar una exploración a las cubiertas del inmueble, revisando que la plementería las bóvedas de cañón corrido se encuentren estables de no ser así se procederá a realizar la consolidación del elemento. En las cubiertas ya que las grietas se presentan por el intradós y extradós, se deberá consolidar a cada 0.45 m de ancho a eje de la grieta en ambos lados en promedio hasta encontrar material sólido, mediante la sustitución de piezas de características y dimensiones similares a las existentes.

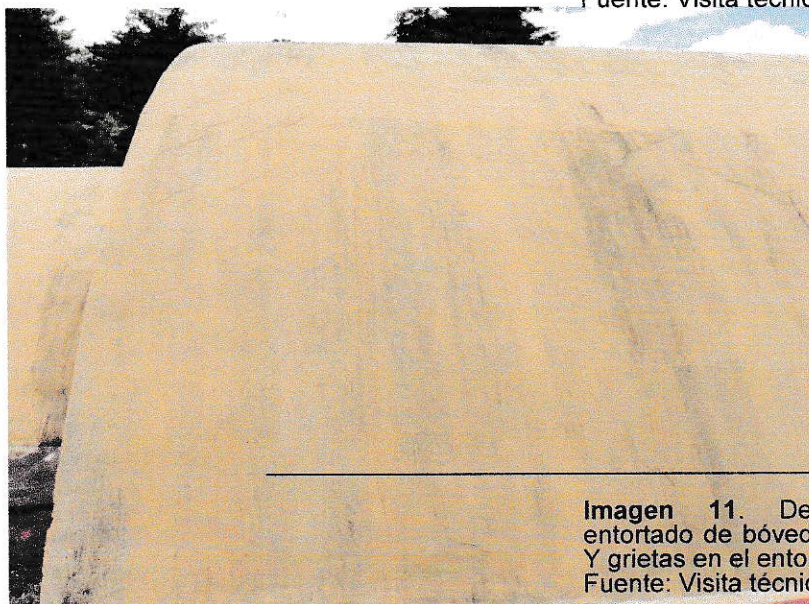
**Imagen 11.** Desprendimiento del entortado de bóveda de cañón corrido. Y grietas en el entortado  
Fuente: Visita técnica, septiembre 2021

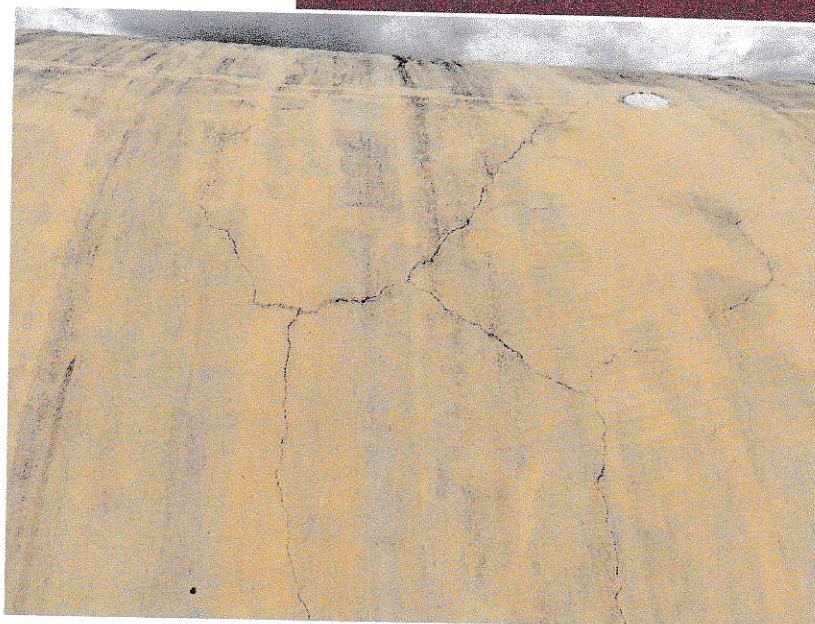
**Imagen 12.** Grietas en el entortado.  
Fuente: Visita técnica, septiembre 2021

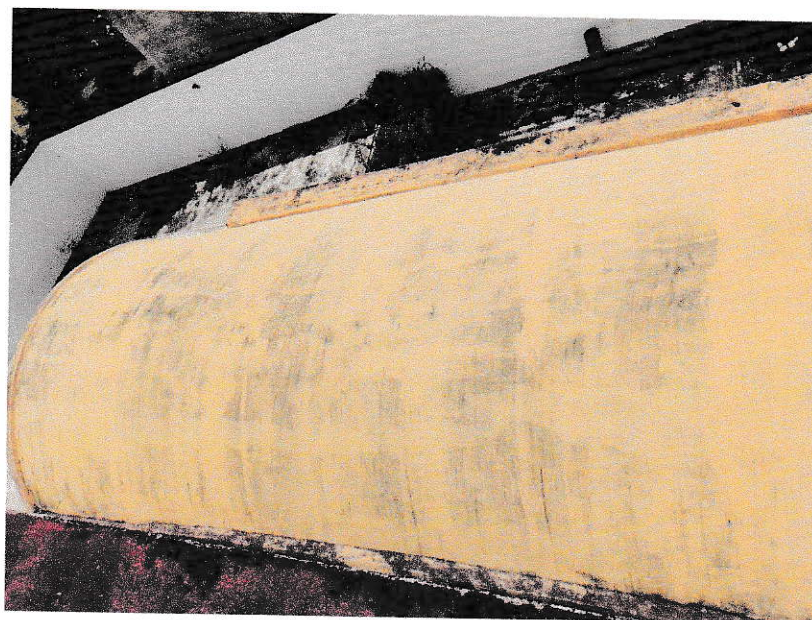
**Imagen 13.** Desprendimiento del  
entortado de bóveda de cañón corrido  
en la cúpula de la sacristía.  
Fuente: Visita técnica, septiembre 2021

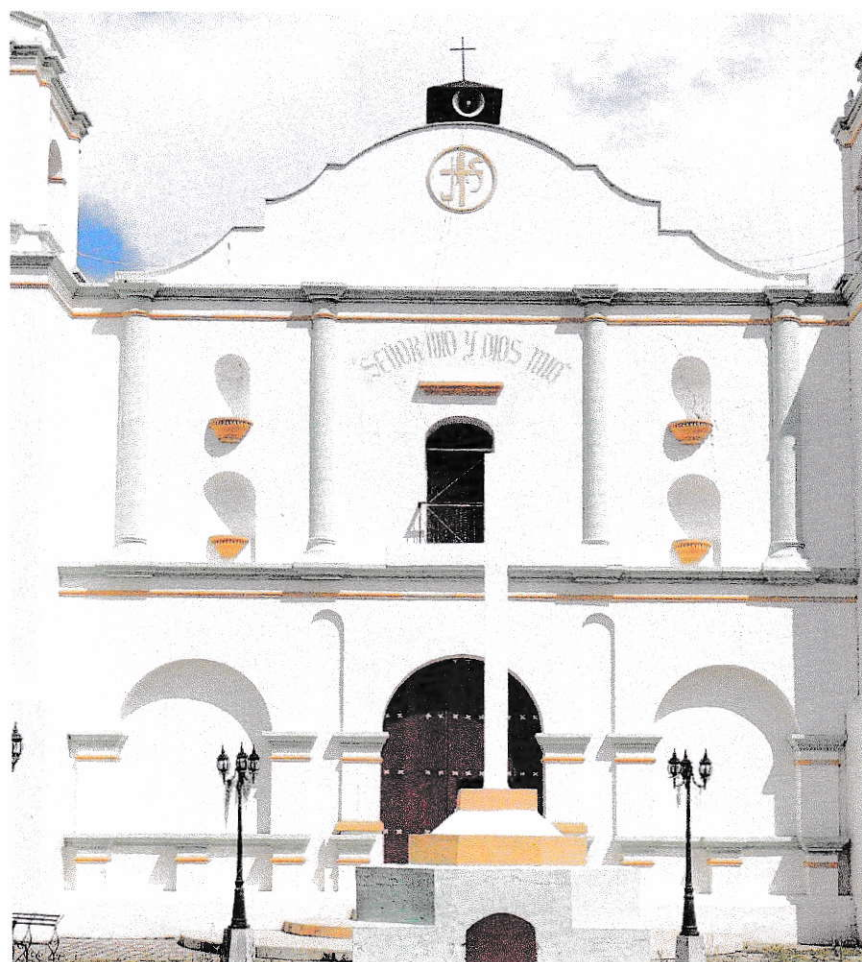
En el imafronite se observa una fractura que se refleja en el interior y exterior del elemento, producto del sismo. Esta fractura se observa que ha sido intervenida colocándole un aplanado donde actualmente solo se observan dos juntas que recorren la trayectoria de la grieta.

En el segundo cuerpo de la fachada también se observan grietas en los intercolumnios dañando los nichos, en el nicho intercolumnio sur la grieta se proyecta a lo largo del segundo nicho. En el acceso principal en el arco se observan grietas en el centro del elemento. Estos daños al presentar grietas en sentido horizontal y vertical se observan que son producto de los sismos que han azotado a la población.

**Imagen 14.** Grietas en la Fachada Principal.  
Fuente: Visita técnica, septiembre 2021

Se tomará un registro de las dimensiones de las cornisas, pilastras, columnas, nichos, molduras, etc. En la fachada para evitar perder algún elemento durante las etapas posteriores. Después se procederá a realizar la liberación de los aplanados dañados a cada 25 cm siguiendo la trayectoria de la grieta.

Se deberá realizar la consolidación del imafronte, derivado de la falla que presenta el elemento se deberá considerar el tomar las medidas generales y particulares del elemento y realizar una liberación del elemento hasta encontrar material sólido, mediante la sustitución de piezas de características y dimensiones similares a las existentes.
