## **“PALACIO MUNICIPAL DE SANTIAGO, NILTEPEC, JUCHITAN, OAXACA”**

(PALACIO MUNICIPAL DE SANTIAGO NILTEPEC, JUCHITÁN, OAXACA)

## FICHA CON DATOS GENERALES DEL INMUEBLE

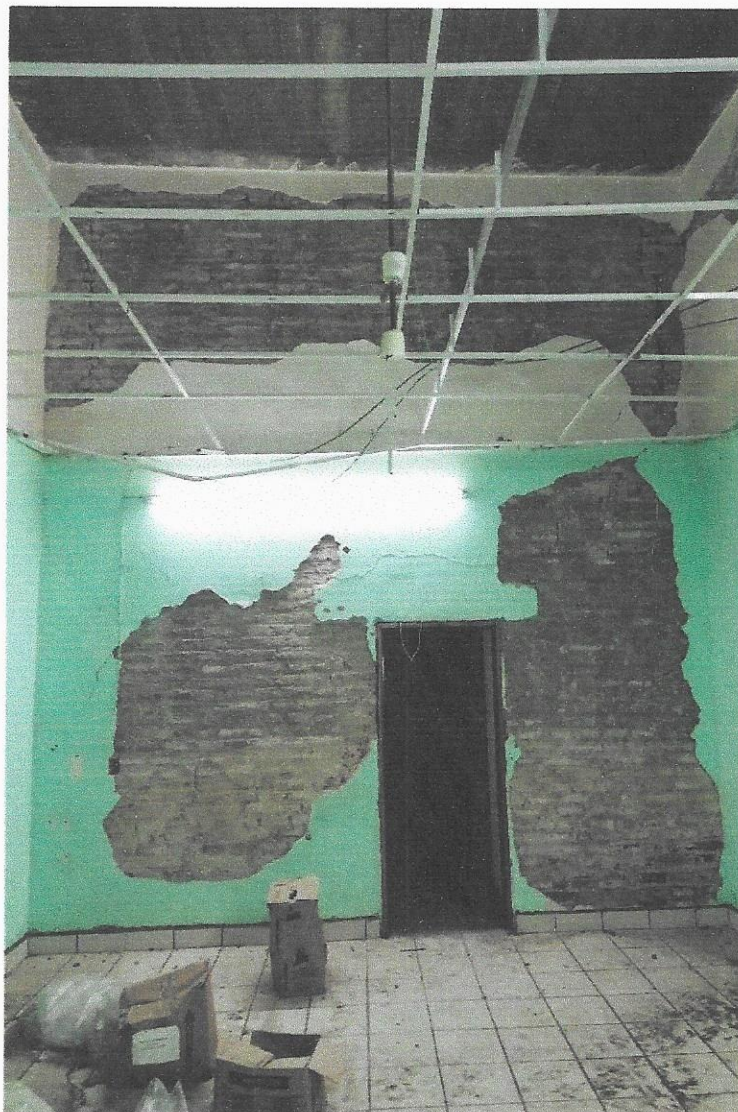
En las cubiertas de las crujiás se observa una losa plana de concreto armado, con acabado final de impermeabilizante de carpeta asfáltica, el cual derivado de la falta de mantenimiento en las uniones se encuentra desprendido.

**Imagen 08.** Interior, Palacio municipal de Santiago Niltepec, Juchitán, Oaxaca.  
**Fuente:** Visita Técnica, septiembre 2021.

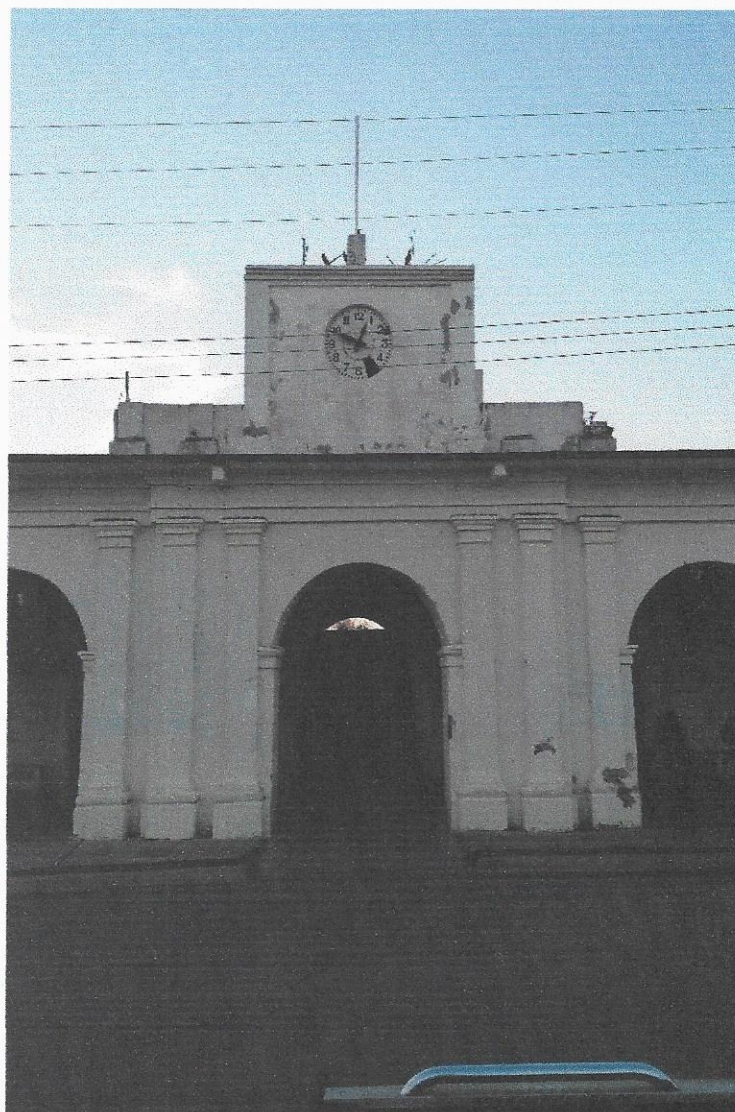
**Imagen 09.** Fachada Palacio municipal de Santiago Niltepec, Juchitán, Oaxaca.  
**Fuente:** Visita Técnica, septiembre 2021.

**MUROS:** El principal daño que presentan los muros del inmueble son en el interior como el exterior del Palacio municipal, afectando principalmente el aplanado causando el desprendimiento y pérdida del aplanado junto con la capa de pintura.

Además, en algunas zonas también se aprecia humedad acumulada debido a filtraciones en las cubiertas.

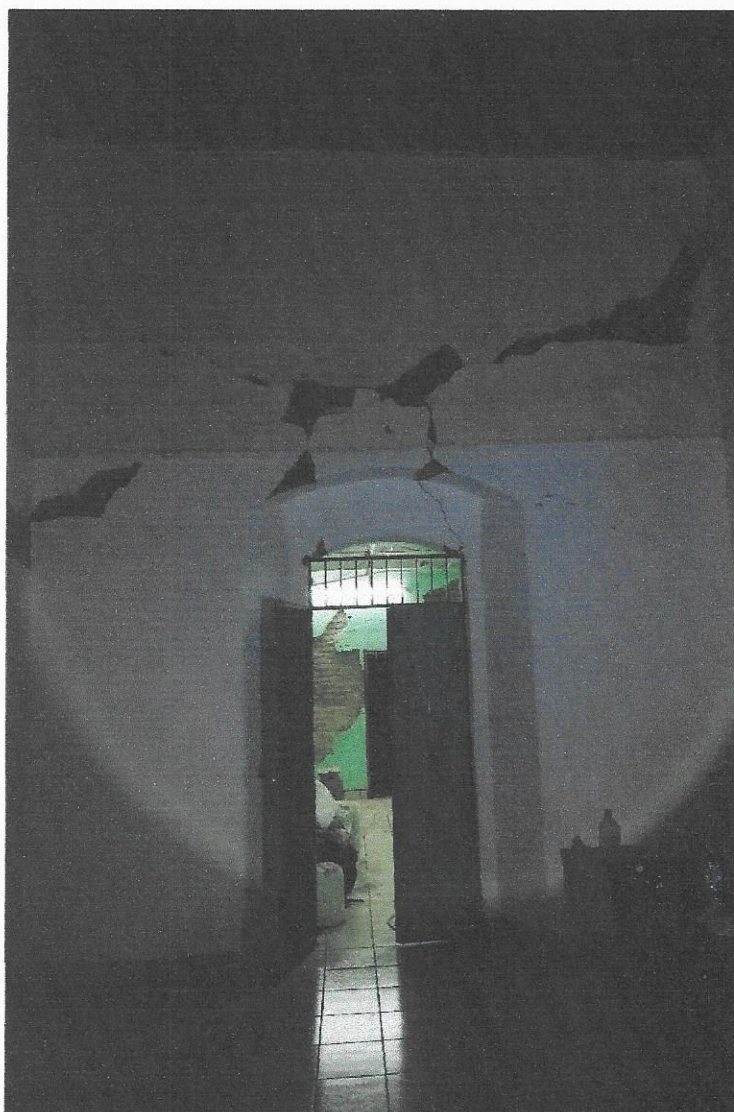
**Imagen 10.** Interior Palacio municipal de Santiago Niltepec, Juchitán, Oaxaca.  
**Fuente:** Visita Técnica, septiembre 2021.

En el Palacio Municipal, el problema de las filtraciones de las losas ha afectado gravemente a los murales causando descamaciones y desprendimientos parciales de las capas pictóricas.

En los espacios destinados a las oficinas presenta principalmente grietas en aplanados y humedades en los aplanados en el interior de los locales.

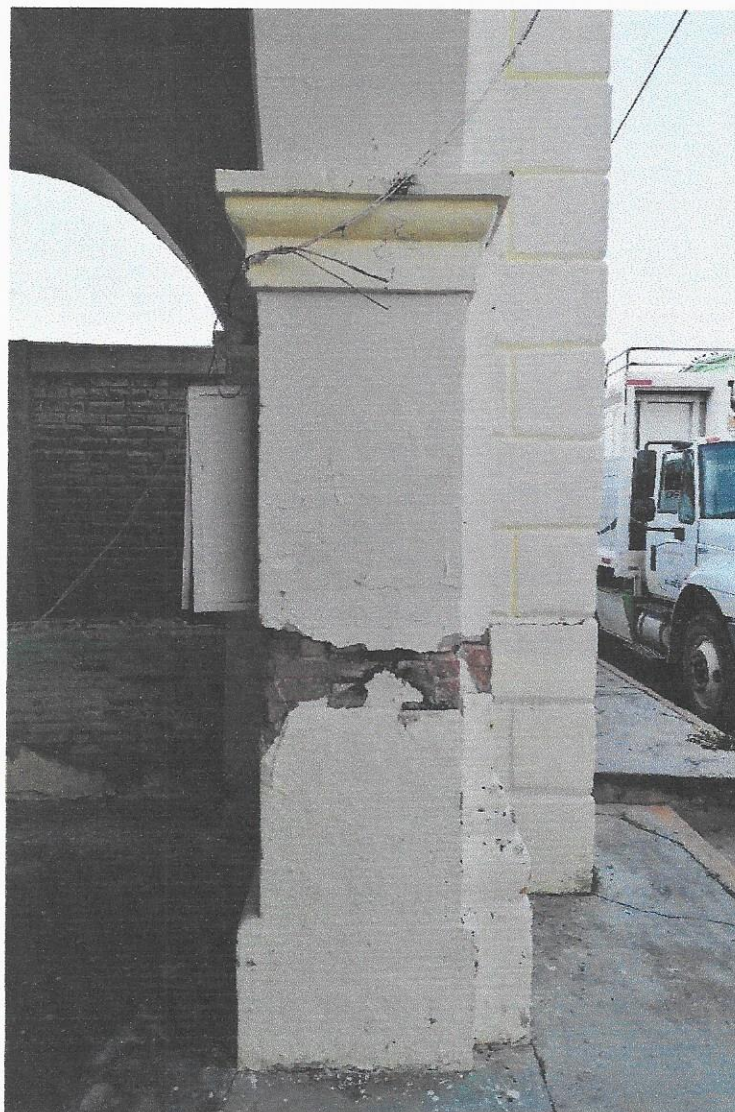
**Imagen 11.** Arcos Palacio municipal de Santiago Niltepec, Juchitán, Oaxaca.  
**Fuente:** Visita Técnica, septiembre 2021.

**ARCOS:** Con respecto a los arcos, en la parte de los pilares de sección cuadrada se encuentran afectados principalmente con el aplanado causando el desprendimiento y pérdida del aplanado junto con la capa de pintura, esto derivado a la humedad que se acumula por el clima exterior y lluvias.

Como también pérdida de piezas de ladrillo y grietas profundas que recorren la base estructural del pilar todo esto a causa de sismos.

Durante este proceso se realizará la consolidación de muros de adobe, arcos y pilastras por presencia de grietas provocadas por el sismo, de 45 cm de ancho a eje de grieta en ambos lados en promedio y de profundidad hasta encontrar material sólido, mediante la sustitución de piezas de características y dimensiones similares en los puntos ya antes definidos, se deberá realizar un correcto cuatropeso con las piezas ya existentes.

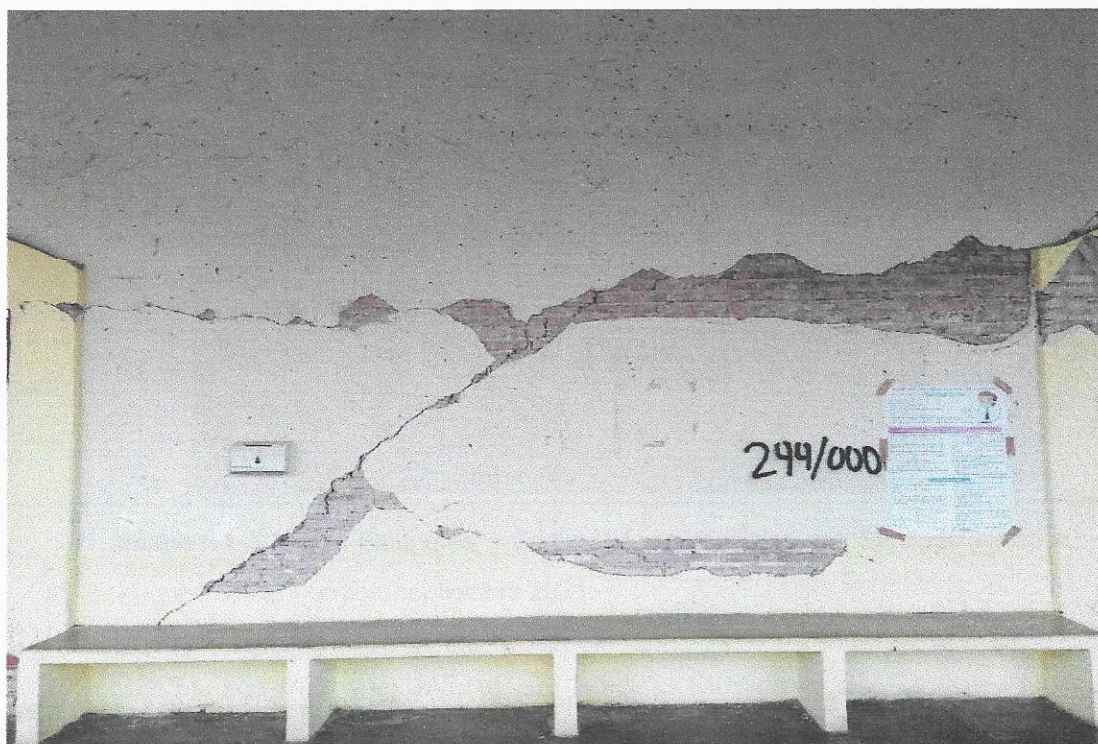
**Imagen 13.** Muros Palacio municipal de Santiago Niltepec, Juchitán, Oaxaca.  
**Fuente:** Visita Técnica, septiembre 2021.

Presencia de grietas en el antepecho de los muros en el palacio municipal, como desprendimiento de acabados.

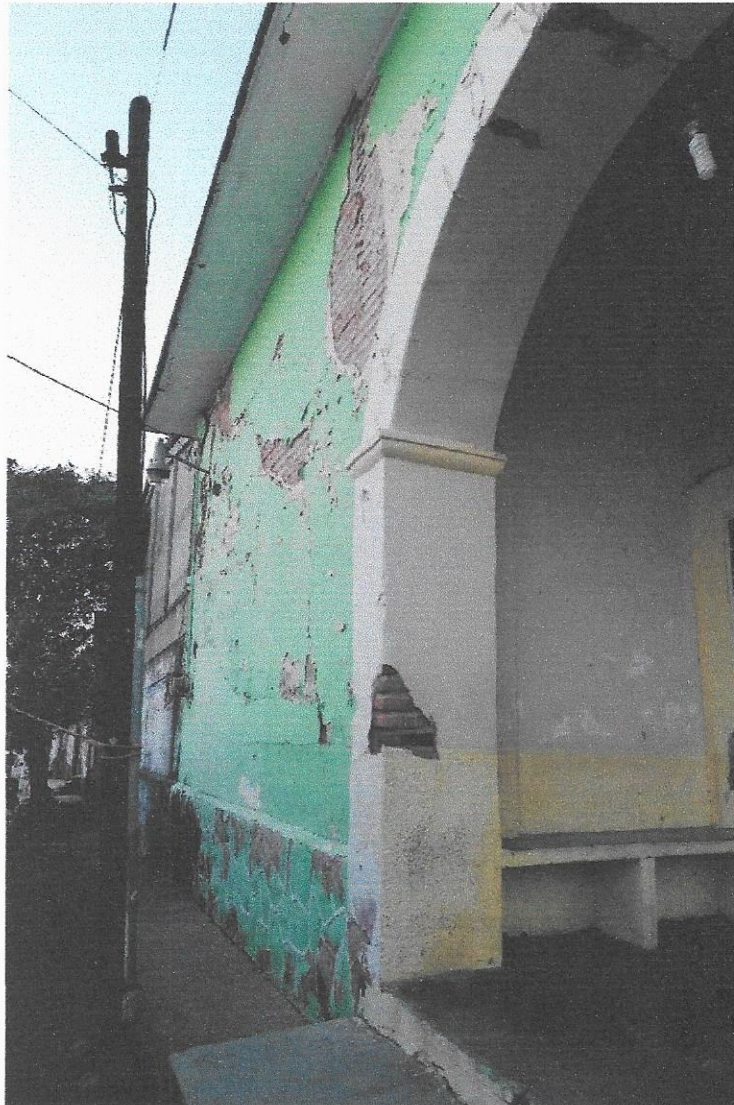
**Imagen 14.** Muros Exteriores y arcos Palacio municipal de Santiago Niltepec, Juchitán, Oaxaca.  
**Fuente:** Visita Técnica, septiembre 2021.

**MUROS EXTERIORES:** Los muros exteriores del Palacio Municipal de Santiago Niltepec, se encuentran grietas en sentido horizontal al muro, hay presencia de humedad, lo que está provocando el desprendimiento de aplanados y capa de pintura.

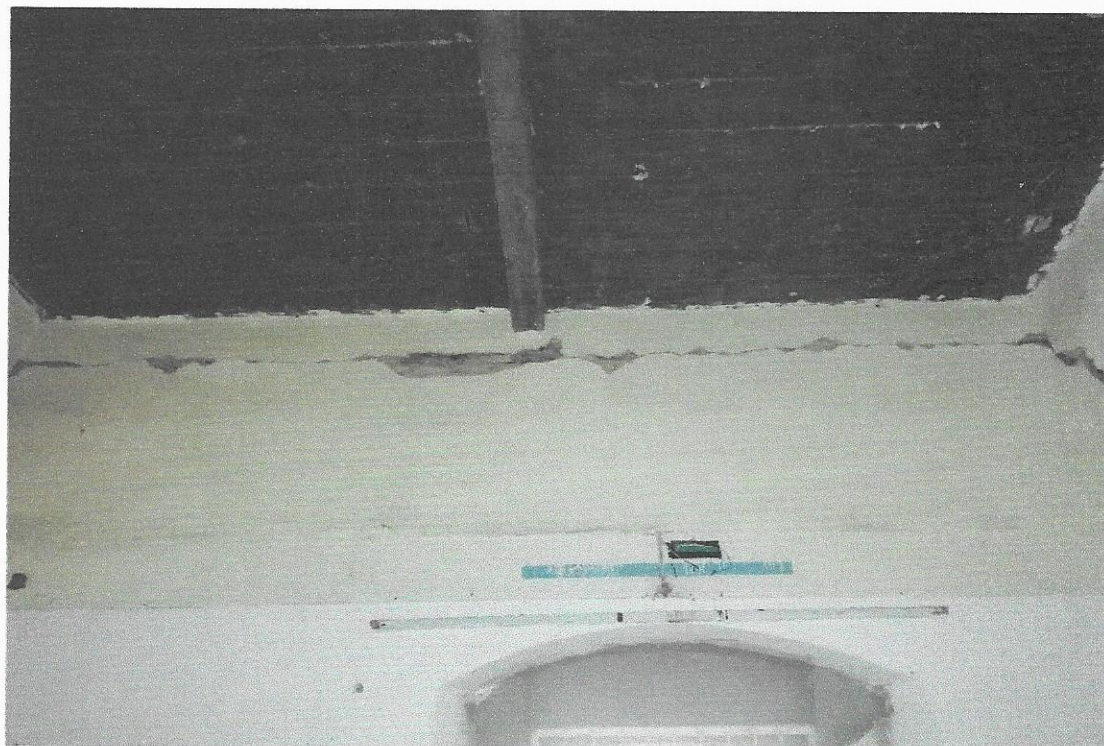
**Imagen 15.** Cubierta interior Palacio municipal de Santiago Niltepec, Juchitán, Oaxaca.

**CUBIERTAS:** Se aprecian agentes biológicos en las cubiertas del inmueble, esto derivado de la humedad que se encuentra en las mismas, también hay pequeños desprendimientos de acabados. En el exterior se colocó un impermeabilizante de carpeta asfáltica que se encuentra abolsado y desprendido en los empalmes, así mismo las bajadas pluviales se encuentran obstruidas evitando el correcto desagüe.

En cubierta se plantea llevar a cabo la liberación parcial del impermeabilizante de carpeta que tiene aplicado las áreas de losa de concreto armado, para poder identificar y atender las grietas que tienen estos elementos. Así mismo se deberá liberar la ductería del cableado eléctrico, realizando un resguardo y verificando que este se encuentre en buen estado.

En el exterior de las losas se deberá calafatear las grietas que existe y posteriormente se integrará un relleno para dar pendiente, al finalizar esos trabajos se integrará un impermeabilizante acrílico elastomérico y se procederá a la integración de la ductería de la iluminación.
