## **“PARROQUIA DE SANTIAGO APOSTOL, SANTIAGO HUAUCLILLA, NOCHIXTLAN, OAXACA”**

## FICHA CON DATOS GENERALES DEL INMUEBLE

## DESCRIPCIÓN DE DAÑOS EN EL INMUEBLE:

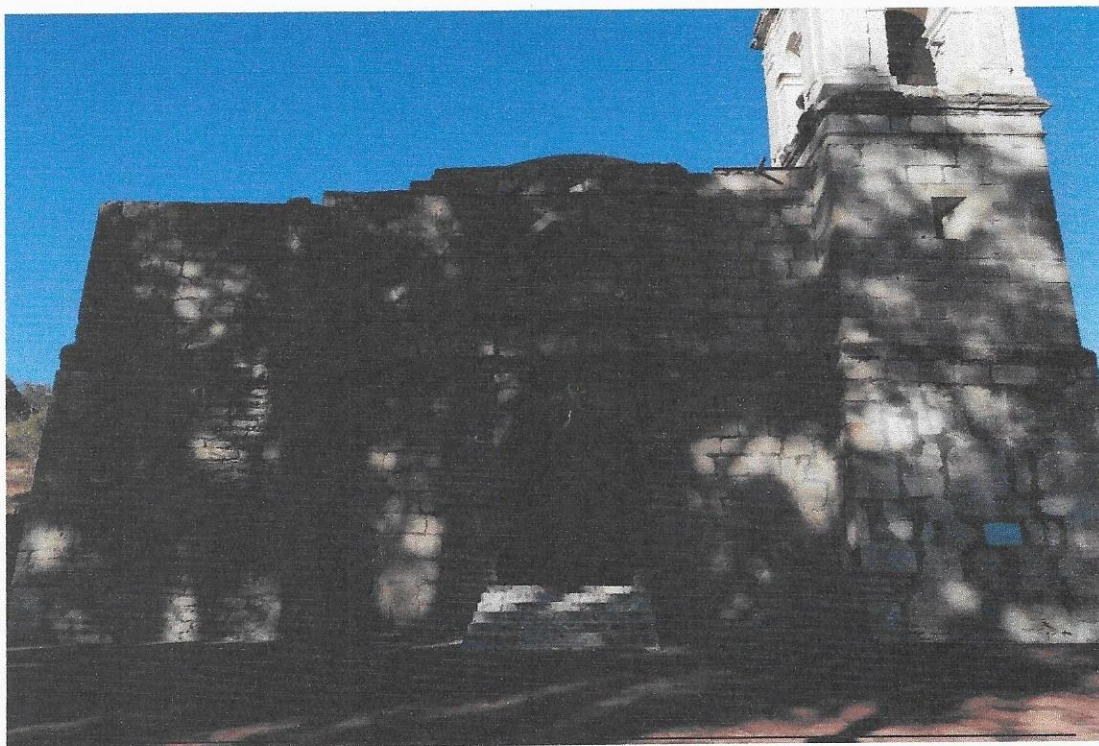
**Imagen 10.** Vista de fachada Templo de Santiago Apóstol Huaucilla, Nochixtlán, Oaxaca.

**MUROS:** El principal daño que se presentan en los muros del inmueble se presentan en el área de coro, sotocoro, del primer entre eje al quinto entre eje, como en la portada en donde se presentan grietas originados por los sismos, como pérdida de acabados derivados de la humedad, craquelamientos en el aplanado originados por la separación de su base, humedad y por sismos en los muros de la sacristía, deterioro parcial de la estructura de madera que se apoya en el muro del techo de la sacristía, también humedad en esta zona que ha originado presencia de agentes biológicos.

Presencia de humedad en muros de tambor y sus arbotantes, grietas en los mismos a causa de sismos, y filtración de humedad en el interior estructural de las mismas y en contrafuertes que sostienen a la nave principal.

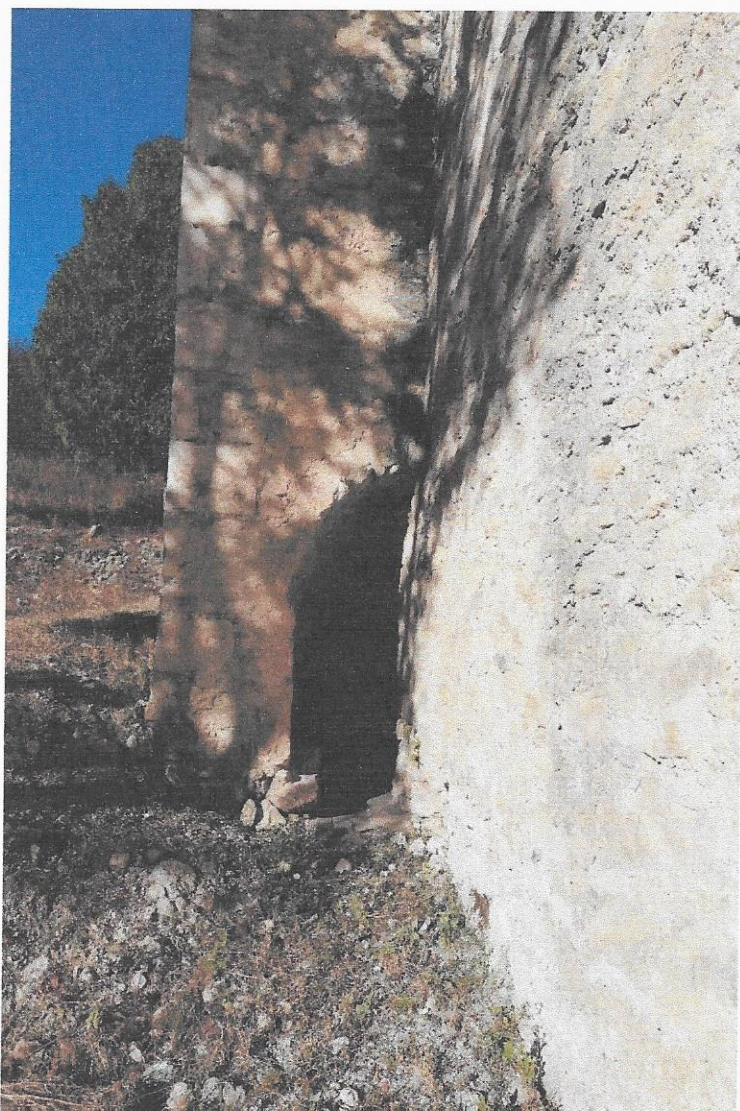
**Imagen 11.** Vista muros exteriores Templo de Santiago Apóstol Huaucilla, Nochixtlán, Oaxaca.  
**Fuente:** Visita Técnica, septiembre 2021.

Grietas en muros de la portada originados por Sismos. Ocasionando la pérdida de la junta de las piezas que conforman la portada, estas grietas en algunas zonas fueron intervenidas colocando la junta con morteros de cemento-arena, materiales incompatibles con el resto de las piezas.

Con respecto a los muros de la fachada se realizará la consolidación de muro de 2.00 mt. de espesor promedio por presencia de grietas a base de sustitución piezas de sillar de piedra cantera y de tabique rojo de barro recocido de 5 x 14 x 28 cms. Si fuere el caso afectado, hasta una profundidad de 0.60 mt buscando el cuatraperco del nuevo con el existente, abriendo caja hasta de 1.20 mts promedio de ancho por la longitud de su trayectoria asentado y junteado con mortero de cal hidra-arena por. 1:3 + 10% de cemento por vol. de cal + 2% de estabilizador por vol. de cemento a una altura de trabajo de 12.00 mts. La acción de consolidación se realizará en el interior del muro de la fachada y al exterior.

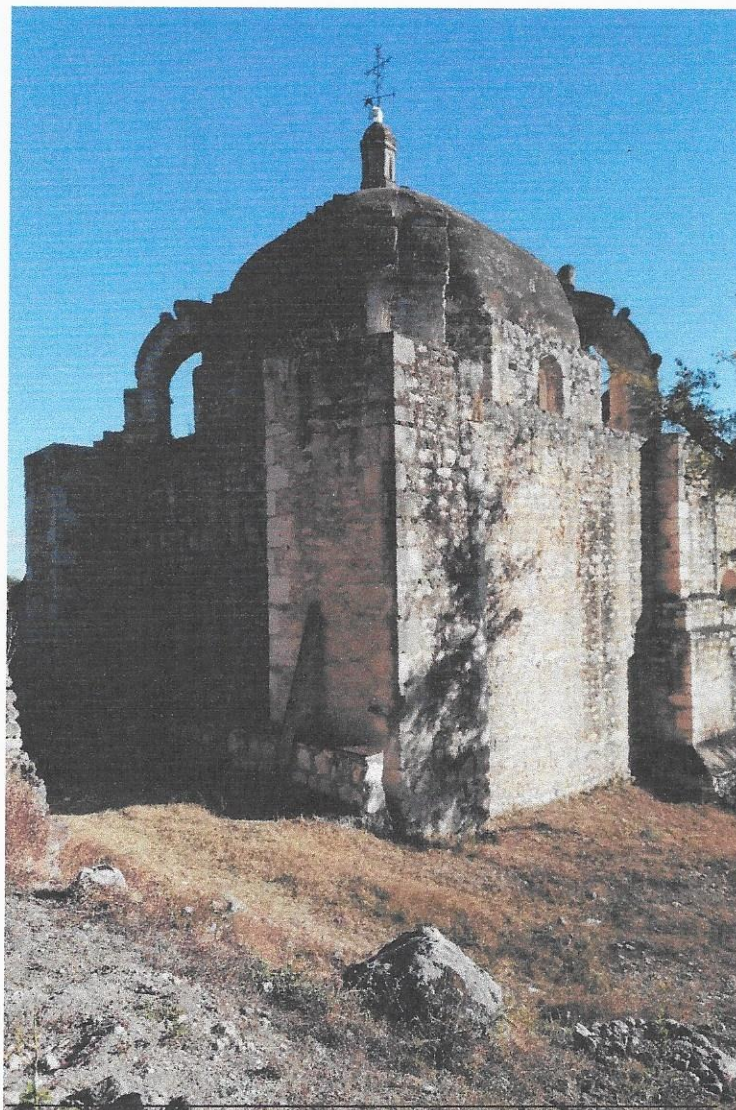
**Imagen 11.** Vista cúpula de presbiterio Templo de Santiago Apóstol Huauclilla, Nochixtlán, Oaxaca.  
**Fuente:** Visita Técnica, septiembre 2021.

Las cubiertas presentan grietas y humedad.

La cúpula de presbiterio tiene flora nociva, como grietas causadas por sismo, filtraciones en los enladrillados.

Las bóvedas presentan la disyunción de impermeabilizante y grietas en entortados, como algunas piezas faltantes que se fueron desprendiendo con el pasar de los años y la humedad.

Durante este proceso se realizará la consolidación de las cúpulas realizando una consolidación de las cúpulas y pechinas de un radio de 2.31 mt. y 0.35 mt. de espesor por presencia de grieta hasta un ancho de 0.40 mts. a base de sustitución de juntas y del tabique rojo de barro recocido de 5 x 14 x 28 cms. afectado, buscando el cuatraperco del nuevo con el existente, asentado y junteado con mortero de cal hidra-arena prop. 1:3 + 10% de cemento por vol. de cal + 2% de estabilizador por vol. de cemento a una altura de trabajo de 12.00 mts.
