## “RECONSTRUCCION DE LA CAPILLA DE SAN ANTONIO DE PADUA VILLA DIAZ ORDAZ, OAXACA”

“CAPILLA DE SAN ANTONIO DE PADUA, VILLA DIAZ ORDAZ, OAXACA”

## INTRODUCCIÓN GENERAL:

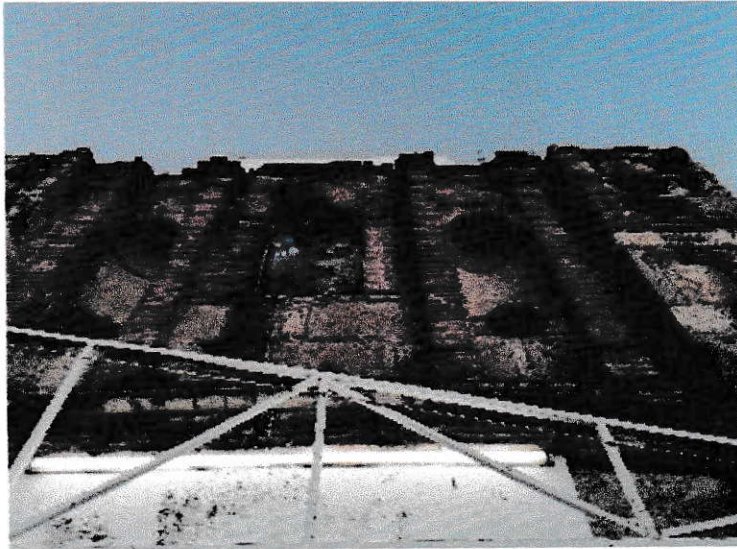
**Imagen 12.** Vista del segundo cuerpo lado poniente.

Los principales daños que muestra la capilla, en la portada principal se denota la disgregación de juntas en las partes de tabique de barro rojo también perdida parcial de algunas piezas del mismo material y presencia de grietas, así como la perdida parcial de aplanados en nichos y daño en arco del vano central.

Se deberá proteger el piso de loseta de barro prensado en la parte interior e incluso en el área anexa para cubrir el piso de tabique de barro rojo, este proceso se realizará para evitar daños en los pisos. En los muros se deberá realizar la liberación de aplanados explorando 25 cm a cada lado de la grieta, esto con el fin de preparar los muros.

Durante este proceso se realizará la consolidación de juntas principalmente mediante la exploración de estas y relleno con mortero cal-arena así como con pedacería de tabique o laja de piedra similar a la existente.

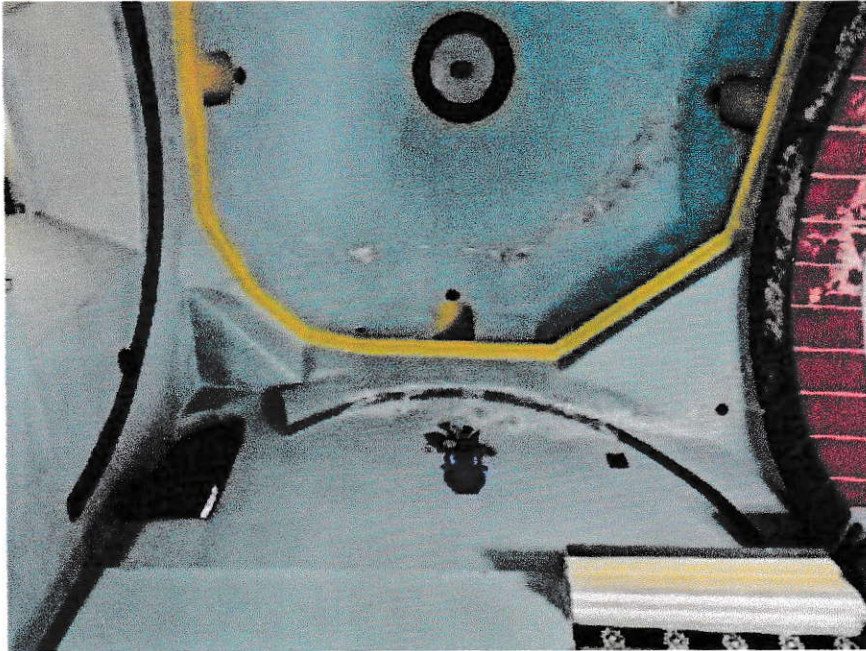
**Imagen 13:** Fotografía de cupula en el área del altar.

Con respecto a las cubiertas se presentan grietas en los entortados a causa de los movimientos sísmicos, así como por intemperie y falta de mantenimiento y en interior se reflejan con humedad y grietas a causa de sismos. También se ve afectado el arco triunfal.

En cubierta se plantea llevar a cabo la liberación de aplanados en mal estado por medios manuales así como en arcos y cornisas.

En el extrados de cubiertas se llevara a cabo el retiro parcial de entortados en mal estado por presencia de grietas o desprendimientos por medios manuales así como de enladrillados si estuvieran en mal estado..

Se consolidarán bóvedas por medio de la sustitución de piezas fracturadas, con mortero de cal-arena así como los rellenos con morteros de cal-arena y pedacería de tabique rojo, con el fin de dar pendientes adecuadas al inmueble y sellar las grietas.

Se integraran enladrillados en la nave, así como riñones asentandolos y junteando con mortero cal-arena para posteriormente colocar un entorta de de 2 a 3 cm de espesor con mortero de cal-arena + mucilago de nopal. Y con un terminado de impermeabilizante elastomérico color terracota.

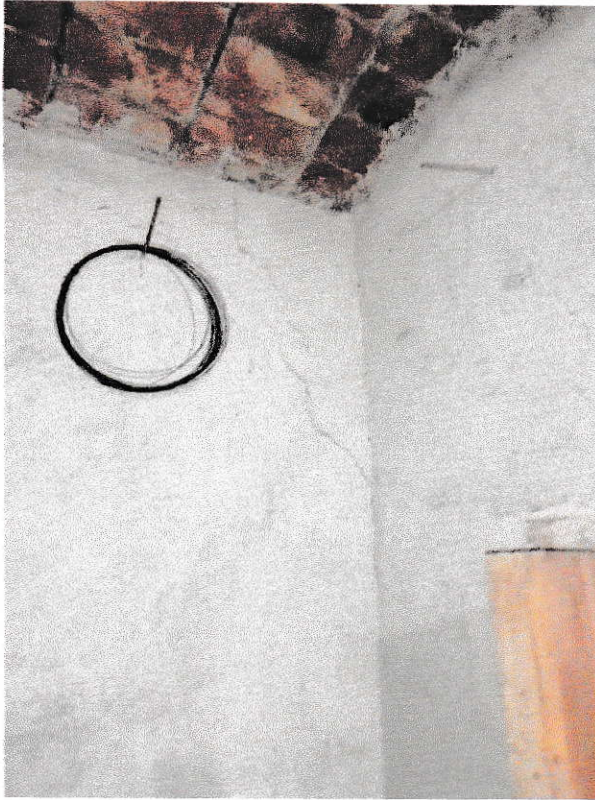
Imagen 14

En el area anexa también se denotan grietas en muros y presencia de humedad por humedad y movimientos sísmicos.
