# “RECONSTRUCCIÓN DE LA CAPILLA DE SAN SEBASTIAN EL PROGRESO, HUAJUAPAM, OAX.”

## FICHA CON DATOS GENERALES DEL INMUEBLE

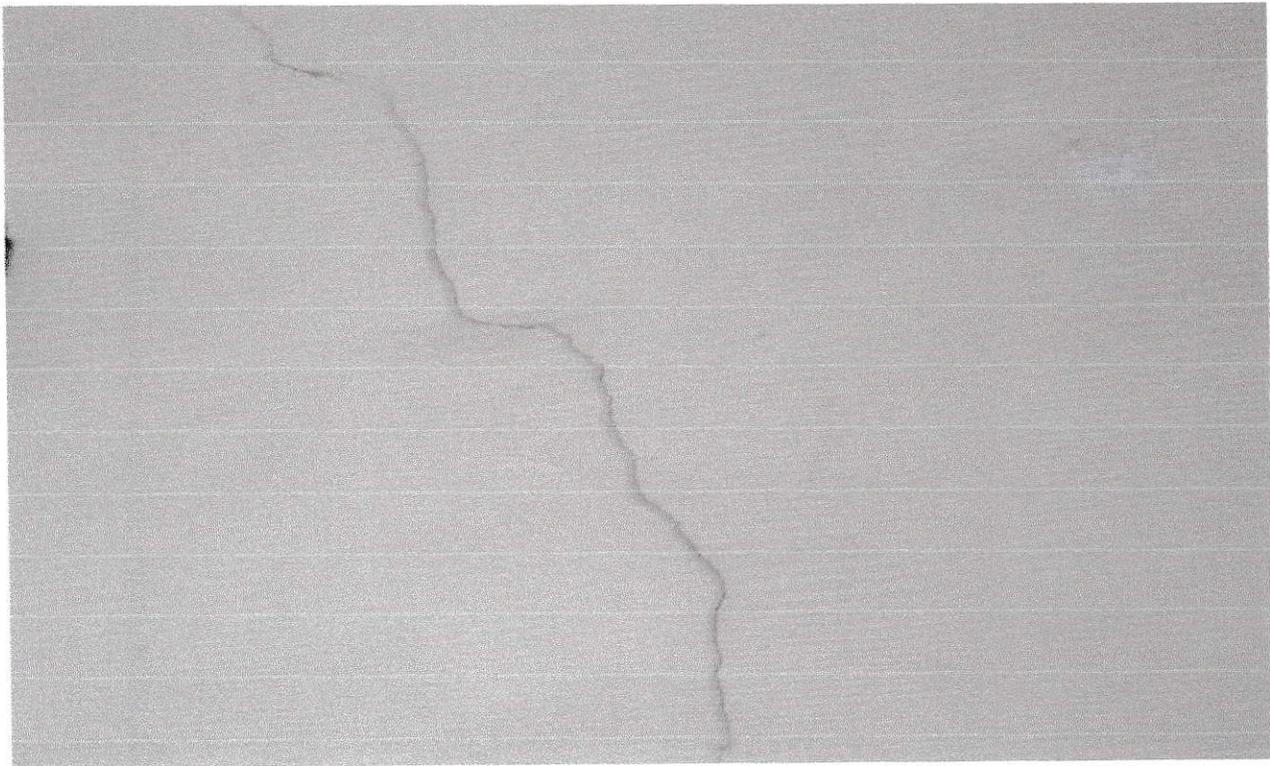
EN MUROS INTERIORES QUE CUENTAN CON UN APLANADO BASE DE CEMENTO ARENA, SE PUEDEN LOCALIZAR AGRIETAMIENTOS, ASÍ COMO DISGREGACIONES Y DESPRENDIMIENTOS A CAUSA DE LOS MOVIMIENTOS SÍSMICOS.

**Imagen 08.** Agrietamiento de aplanado en muros interiores de la Capilla de San Sebastián el Progreso, Huajuapán, Oax.  
Fuente: Visita técnica, septiembre 2021

POSTERIOR A LAS LIBERACIONES Y CONSOLIDACIONES, SE PROPONE LA INTEGRACIÓN DE LAS PIEZAS NUEVAS DE CANTERA ROJIZA O AMARILLA DE DIMENSIONES PROVOCANDO CUATRAPEOS ENTRA LAS QUE YA EXISTEN, ASENTADAS Y JUNTEADAS CON UN MORTERO CAL ARENA + 10% DE CEMENTO POR VOLUMEN DE CAL; EN LOS MUROS INTERIORES SE HARÁ LA INTEGRACIÓN DE APLANADOS BASE CEMENTO ARENA, Y CON UN ACABADO FINAL DE PINTURA VINÍLICA A DOS MANOS EN LAS DIFERENTES ÁREAS DE INTERVENCIÓN DONDE SE PRESENTEN DAÑOS Y AGRIETAMIENTOS O

DESPRENDIMIENTO DE APLANADOS, RETIRANDO TODO EL MATERIAL DAÑADO POR MEDIOS MANUALES CON MARRO Y CINCEL.

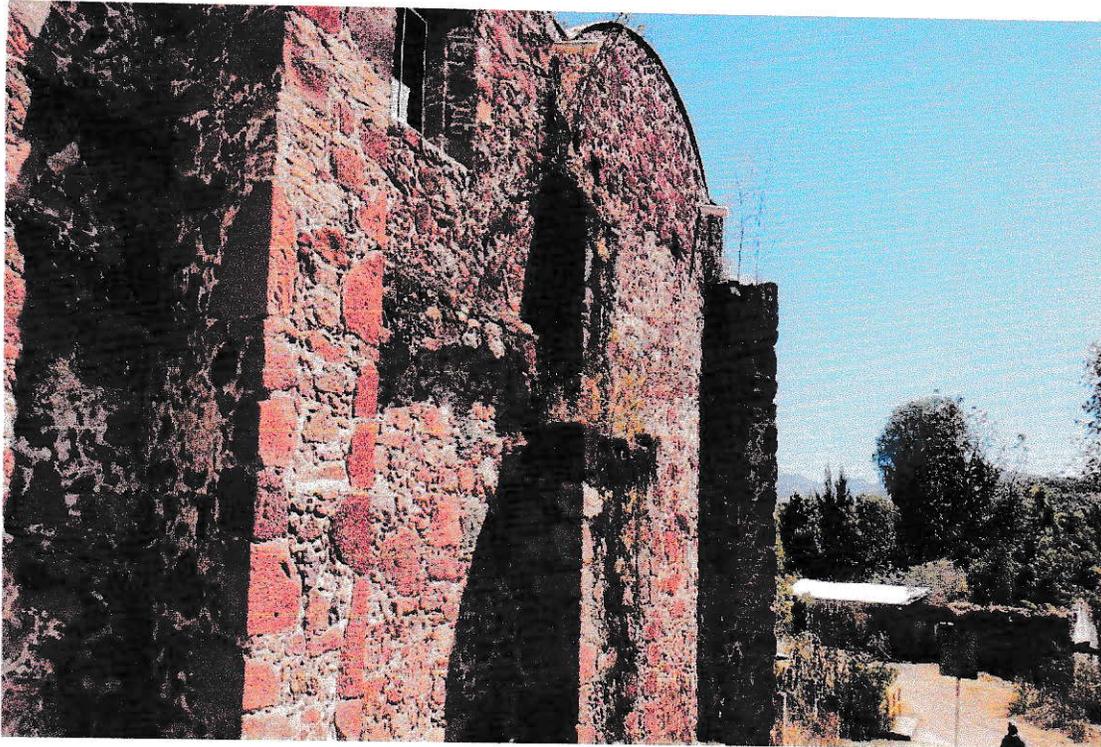
LOS DAÑOS MÁS VISIBLES EN EL INMUEBLE SE PRESENTAN EN LOS MUROS A BASE DE PIEDRA CANTERA DE LA REGIÓN EN COLOR ROJIZO O AMARILLO. POR LA PARTE EXTERIOR LOS MUROS PRESENTAN DESPRENDIMIENTOS DE LAS PIEZAS DE CANTERA, A CAUSA DE AGRIETAMIENTOS PROVOCADOS POR SISMOS CAUSANDO LA PÉRDIDA PARCIAL O TOTAL DE LAS PIEZAS, PROVOCANDO LA INESTABILIDAD EN LA ESTRUCTURA DEL MURO. EN ALGUNOS CONTRAFUERTES SE LOCALIZA LA APARICIÓN DE FLORA INVASIVA QUE PERMITE LA ABSORCIÓN DE HUMEDAD A LA FÁBRICA Y PROVOCA DEBILITAMIENTOS

**Imagen 10.** Vista exterior de muros de cantera, se observa desprendimiento y pérdida de piezas, flora invasiva, así como daños por intemperismo.  
Fuente: Visita técnica, septiembre 2021

SE TRATA DE LA ETAPA QUE TIENE COMO FIN ELIMINAR LOS AGREGADOS, MATERIALES Y/O ELEMENTOS QUE SE ENCUENTREN ALTERANDO Y NO CORRESPONDAN AL INMUEBLE ORIGINAL. SE PLANTEA LLEVAR A CABO ESTOS TRABAJOS SOBRE MUROS EXTERIORES, LIBERANDO POR MEDIOS MANUALES LA FLORA INVASIVA LOCALIZADA EN CONTRAFUERTE Y MUROS, ASÍ COMO LAS PIEZAS DE CANTERA ROJIZA O AMARILLA QUE PRESENTEN FRACTURAS, PERDIDAS EN SU ESTRUCTURA, DETERIORO GENERAL, DEBILITACIÓN POR HUMEDAD O CUALQUIER DAÑO QUE PROVOQUE Y PROMUEVA SU INESTABILIDAD GENERAL.

DESPUÉS DE LOS TRABAJOS DE LIBERACIÓN SE DEBERÁ REALIZAR UNA EXPLORACIÓN A LOS MUROS Y CONTRAFUERTE CONSTITUIDOS POR PIEDRA CANTERA DE LA REGIÓN, EN LAS PIEZAS QUE PRESENTEN FALTANTES O AGRIETAMIENTOS PROVOCADAS POR SISMOS. ASÍ MISMO SE DEBERÁ LLEVAR A CABO LA EXPLORACIÓN DE LAS PIEZAS DE TABIQUE DE BARRO ROJO RECOCIDO QUE CONFORMAN LA BÓVEDA DE CAÑÓN CORRIDO DE LA CAPILLA. ESTAS PIEZAS DEBERÁN SER SUSTITUIDAS POR PIEZAS DE CARACTERÍSTICAS Y DIMENSIONES SIMILARES A LAS EXISTENTES. TODAS LAS ACCIONES MENCIONADAS SE DEBERÁN REALIZAR POR MEDIOS MANUALES Y EVITANDO DAÑAR ZONAS ALEDAÑAS DE LOS ELEMENTOS A INTERVENIR.

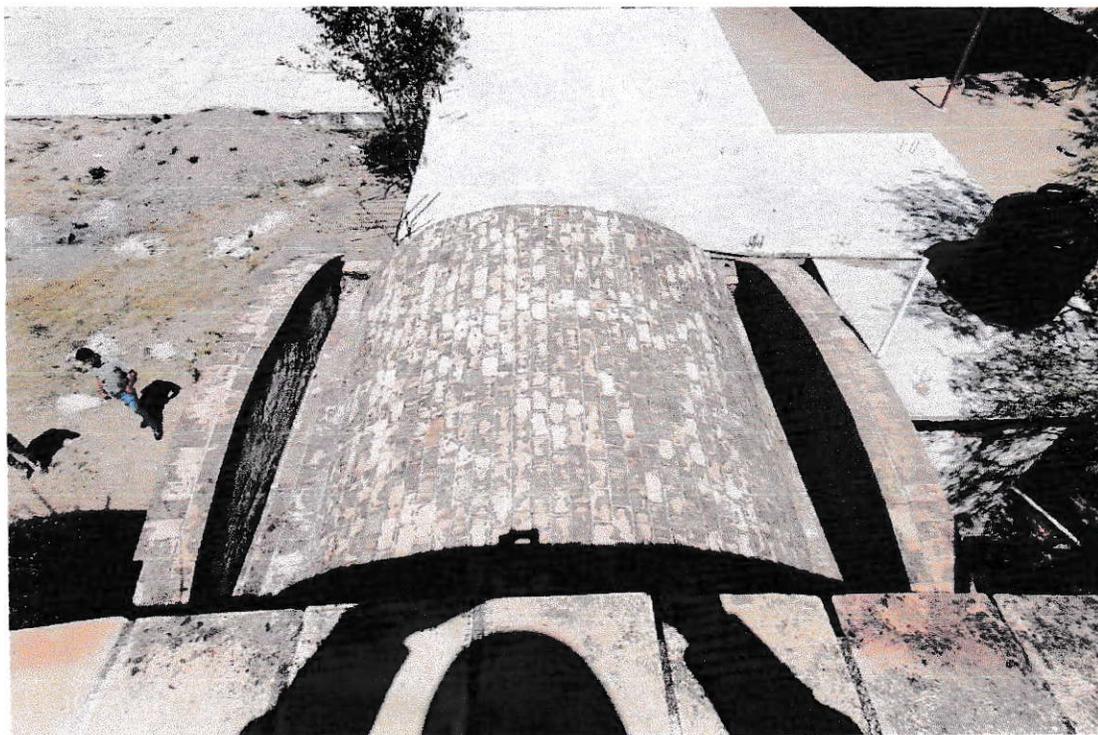
EN EL SISTEMA DE CUBIERTAS A BASE DE BÓVEDA DE CAÑÓN CORRIDO A BASE DE TABIQUE DE BARRO ROJO SE LOCALIZA DETERIORO EN LAS PIEZAS DE TABIQUE, DESPRENDIMIENTOS Y PÉRDIDAS, ASÍ COMO DAÑOS POR INTEMPERISMO, DERIVADO DE LA FALTA DE MANTENIMIENTO GENERAL Y LOS DAÑOS POR SISMOS.

**Imagen 11.** Piezas de tabique de barro rojo recocido con presencia de daños por intemperismo.  
Fuente: Visita técnica. septiembre 2021

EN LA CUBIERTA DE BÓVEDA DE CAÑÓN CORRIDO SE DEBERÁ REALIZAR LA INTEGRACIÓN DE PIEZAS NUEVAS DE TABIQUE DE BARRO ROJO RECOCIDO REEMPLAZANDO A AQUELLAS QUE PRESENTEN DAÑOS, PÉRDIDAS Ó DETERIORO POR HUMEDAD, ASENTADOS Y JUNTEADOS CON UN MORTERO CAL ARENA EN PROPORCIÓN 1:3 AÑADIENDO AL 100% MUCÍLAGO DE NOPAL, Y UN ACABADO FINAL DE IMPERMEABILIZANTE ELASTOMERICO PARA EVITAR NUEVAMENTE DAÑOS POSTERIORES EMPLEANDO UNA LIMPIEZA GENERAL QUE INCLUYA EL RETIRO DE ACABADOS Y EXCEDENTES, ASÍ COMO TODO EL MATERIAL DAÑADO.

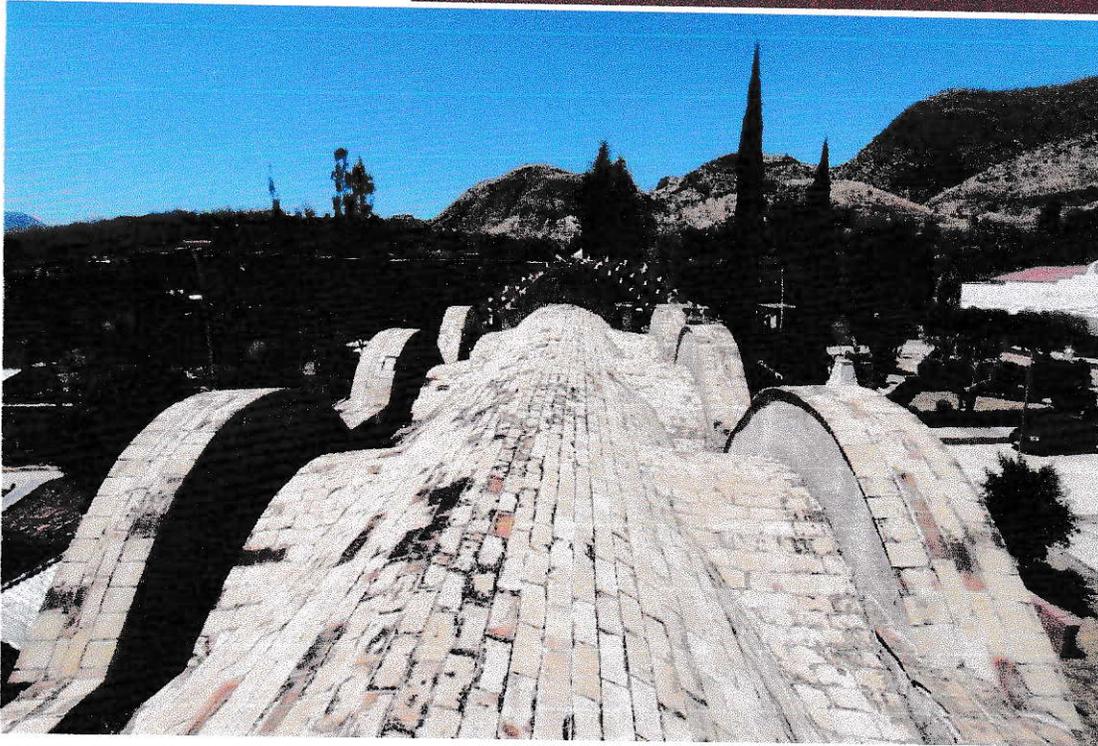
Imagen 12. Filtración por humedad en piezas de tabique de barro rojo recocido.  
Fuente: Visita técnica, septiembre 2021

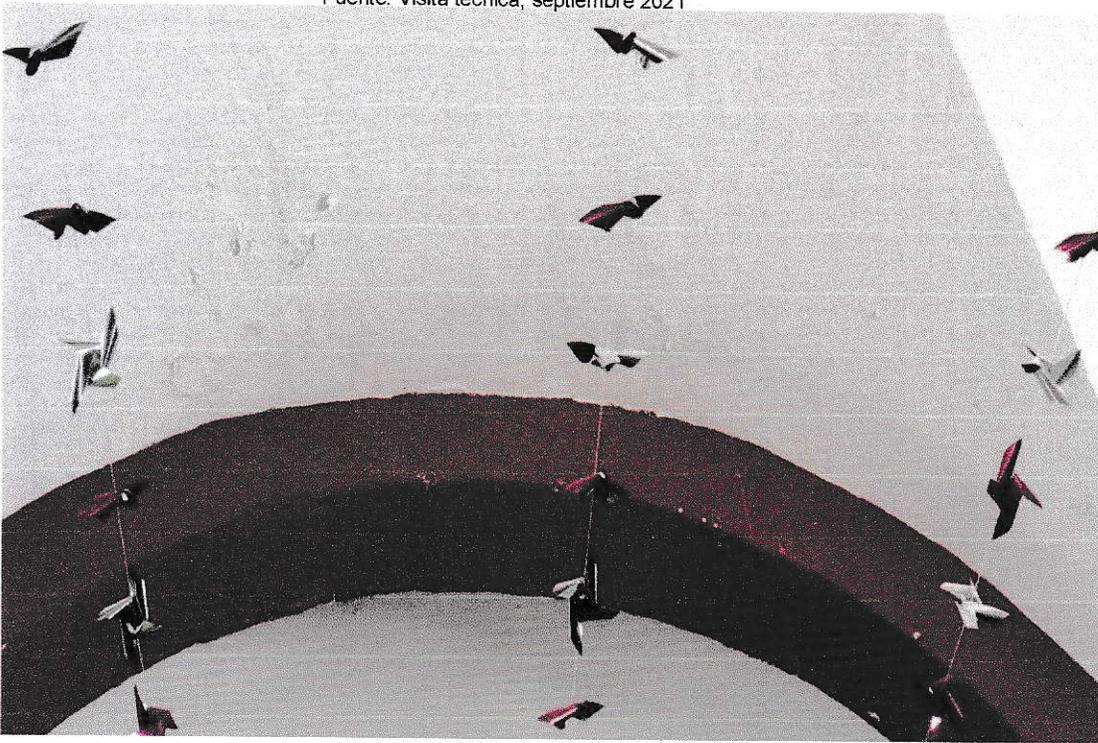
EN LA PARTE INTERIOR DEL INMUEBLE, SE LOCALIZAN DAÑOS EN EL APLANADO DE LA BÓVEDA, SE PRESENTAN DESPRENDIMIENTOS, AGRIETAMIENTOS Y PÉRDIDAS PARCIALES DE LOS APLANADOS, ASÍ COMO MANCHAS Y PRESENCIA DE ABSORCIÓN DE HUMEDAD, Y CONSECUENTE DESPRENDIMIENTO DE LA PELÍCULA DE PINTURA.

Imagen 13. Desprendimiento y agrietamiento de aplanados a consecuencia de los sismos.  
Fuente: Visita técnica, septiembre 2021

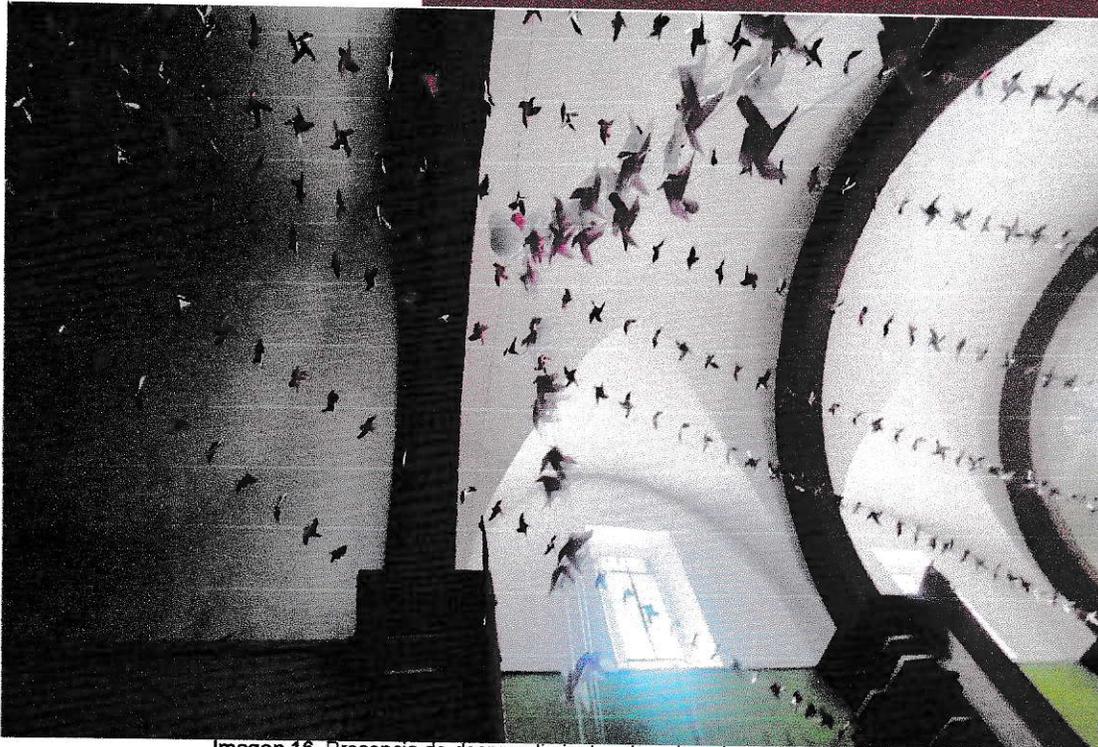
Imagen 16. Presencia de desprendimientos de aplanados y daño en pintura en cubierta de bóveda de cañón corrido  
Fuente: Visita técnica, septiembre 2021

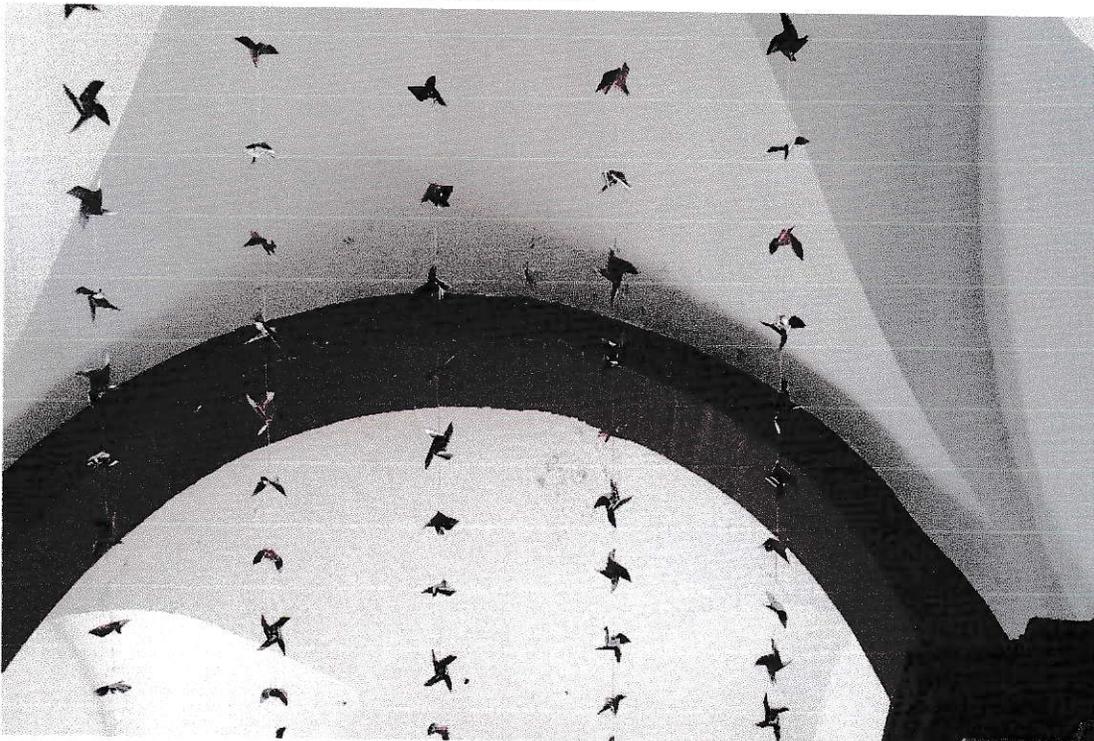
Imagen 17. Desprendimiento de aplanados, agrietamientos y daños en arco de bóveda.  
Fuente: Visita técnica, septiembre 2021  
"RECONSTRUCCION DE LA CAPILLA DE SAN SEBASTIAN EL PROGRESO, HUAJUAPAM, OAX."
