## **“RECONSTRUCCION DE LA CASA CURAL, DE SANTO DOMINGO DE GUZMAN VILLA DIAZ ORDAZ, OAXACA”**

**“CASA CURAL DEL TEMPLO DE SANTO DOMINGO, VILLA DIAZ ORDAZ, OAXACA”**

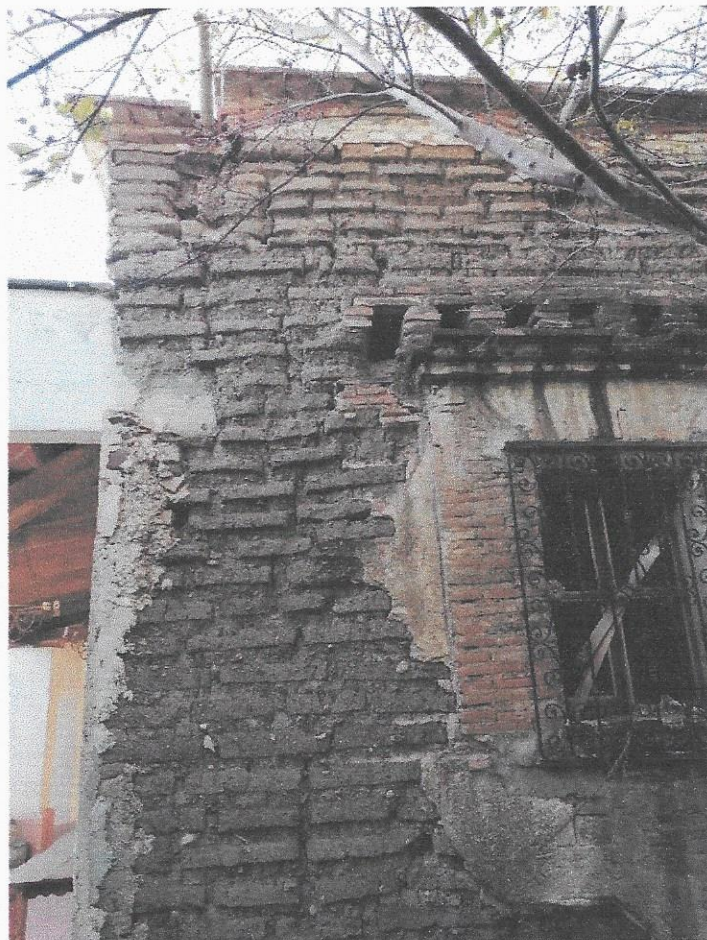
**Imagen 04.** Vista oriente de la casa cural, se observan grietas en el muro de adobe.

Presencia de grietas en muro a base de piezas de adobe, de la misma forma en ciertas zonas se observa la pérdida parcial de aplanados de mortero cal-arena. Así como la pérdida parcial de remates de tabique de barro rojo.

Por primera instancia se plantea el llevar acabo la liberación de aplanados en zonas interiores como exteriores que tengan algún daño provocado por sismo, ya sea grieta o fractura. Ya que en su mayoría están constituidos por morteros de cal-arena y se encuentran con presencia de grietas, así como de desprendimientos parciales.

Durante este proceso se realizará la consolidación de muros de adobe, tabique de barro rojo o piedra si fuere el caso por presencia de grietas, fracturas o asentamientos provocadas por el sismo, de 45 cm de ancho a eje de grieta en ambos lados en promedio y de profundidad hasta encontrar material sólido, mediante la sustitución de piezas de características y dimensiones similares en los puntos ya antes definidos, se deberá realizar un correcto cuatropeso con las piezas ya existentes asentandolos con morteros de cal-arena o arcilla-arena-cal.

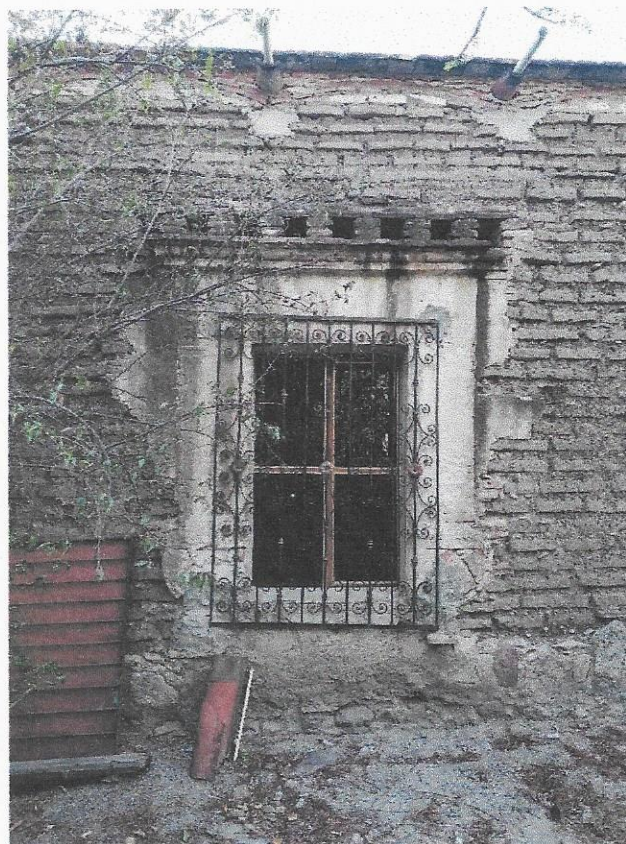
Así también se denotan daños en muro debido a sismo; tales como asentamientos de muro de adobe debido a la carga de bóveda catalana y sus componentes.

**Imagen 05:** Fotografía de muro de adobe.

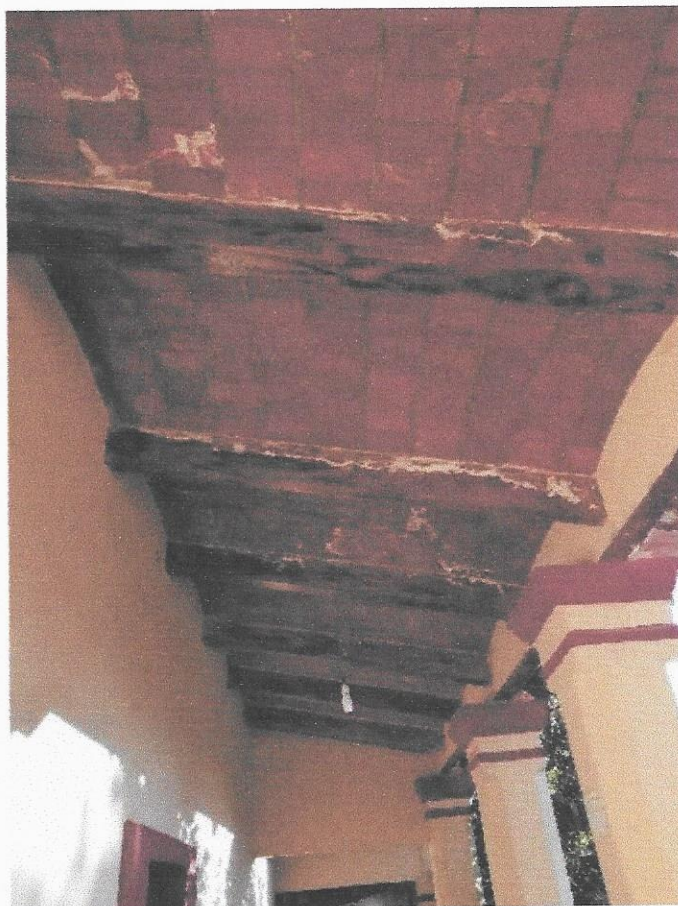
Imagen 06

En los corredores se denota la presencia de humedad, y desprendimiento de piezas de tabique de barro rojo. Por filtraciones causadas por los sismos.

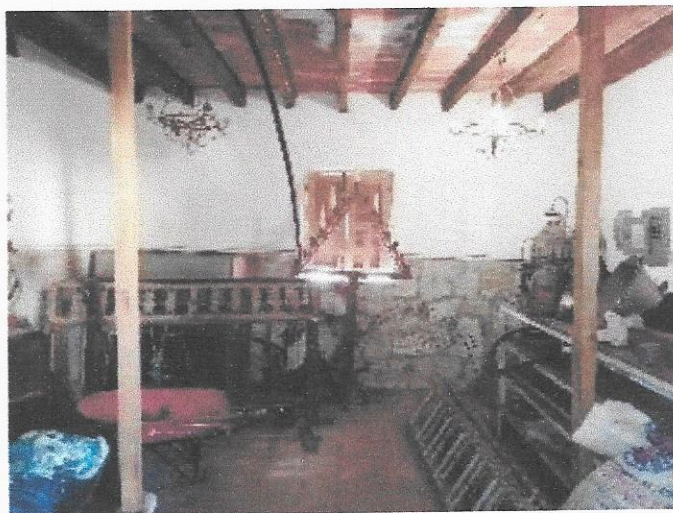
Imagen 07

También se observa la presencia de deformaciones en cubierta en el interior de los salones, debido a humedades así como de movimientos sísmicos.

En cubierta se plantea llevar a cabo la liberación parcial de las vobedas catalanas en las áreas mas afectadas, ya que presentan deformación y asentamientos así como estructura de madera flechada y parcialmente apuntalada. Se deberá apuntalar adecuadamente para la liberación parcial.

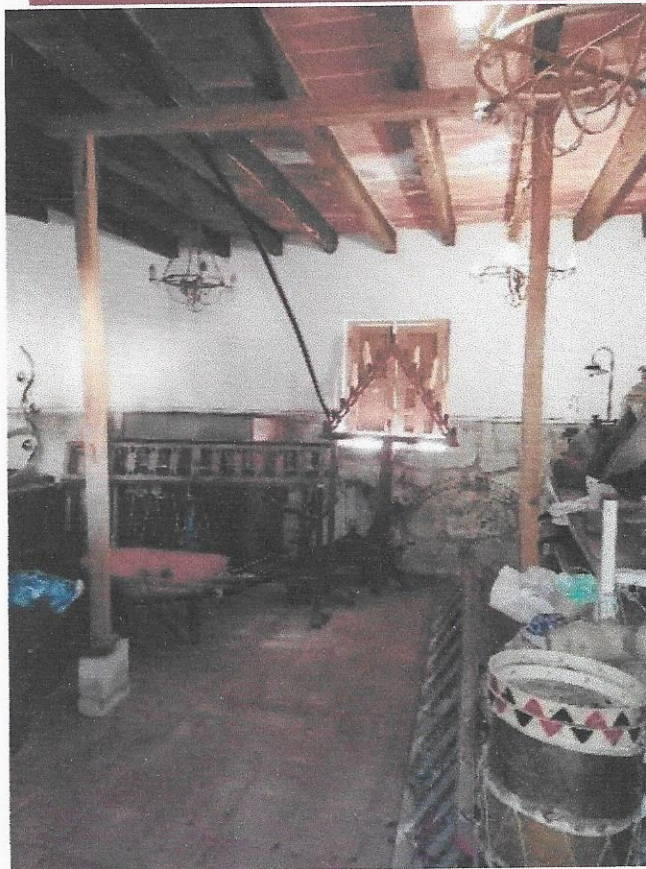
Imagen 08

En los interiores se tuvo que optar por colocar puntales de refuerzo para evitar el colapso de las cubiertas, es por ello la importancia de la pronta intervención.

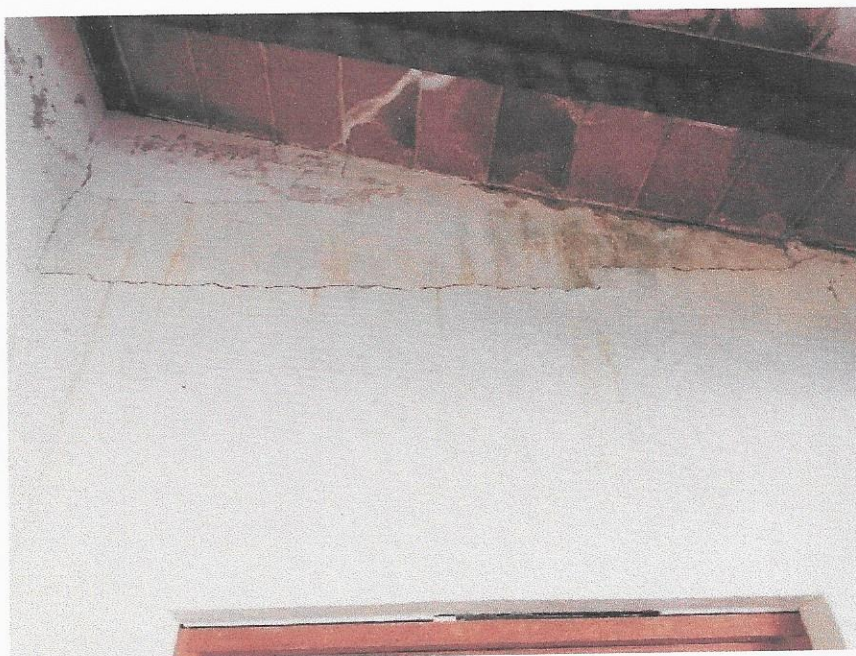
Imagen 09

Los muros también tienen presencia de fracturas en diferentes sentidos, ya sea por asentamientos de la cubierta a causa de sismos.

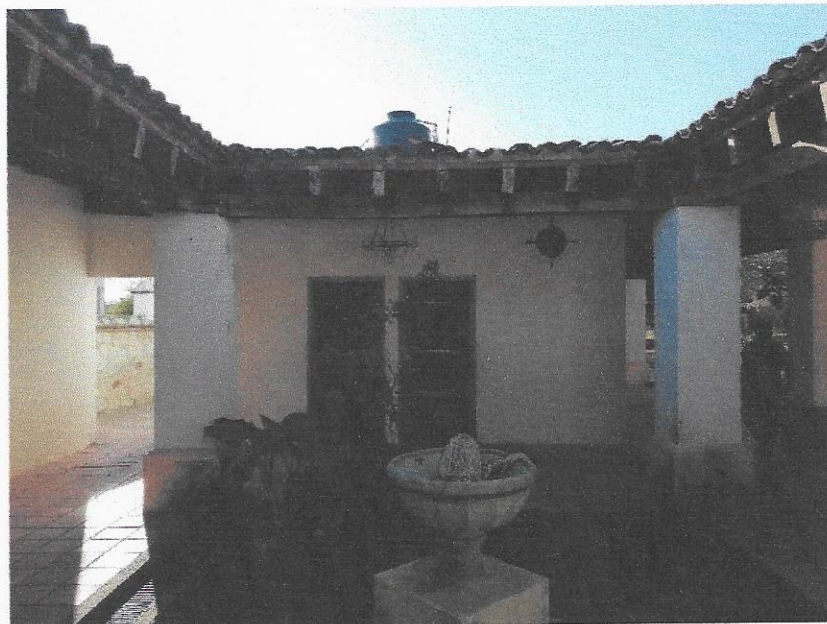
**Imagen 10.** Fotografía de crujía sur de la casa cural.

En esta área se denota el daño por intemperie humedad y grietas en las vigas de madera, así como la pérdida parcial de la teja artesanal de barro rojo.

En cubiertas con tejas se llevara a cabo el retiro parcial por medios manuales en las áreas mas afectadas. De la misma forma se retiraran entortados en mal estado por presencia de grietas o desprendimientos.

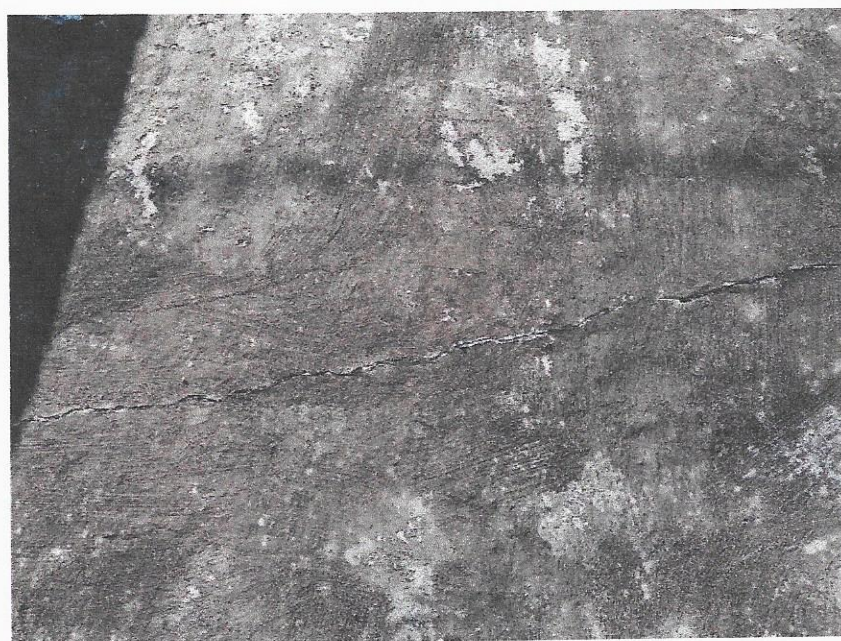
**Imagen 10**

Presencia de grietas en losa al poniente del complejo.

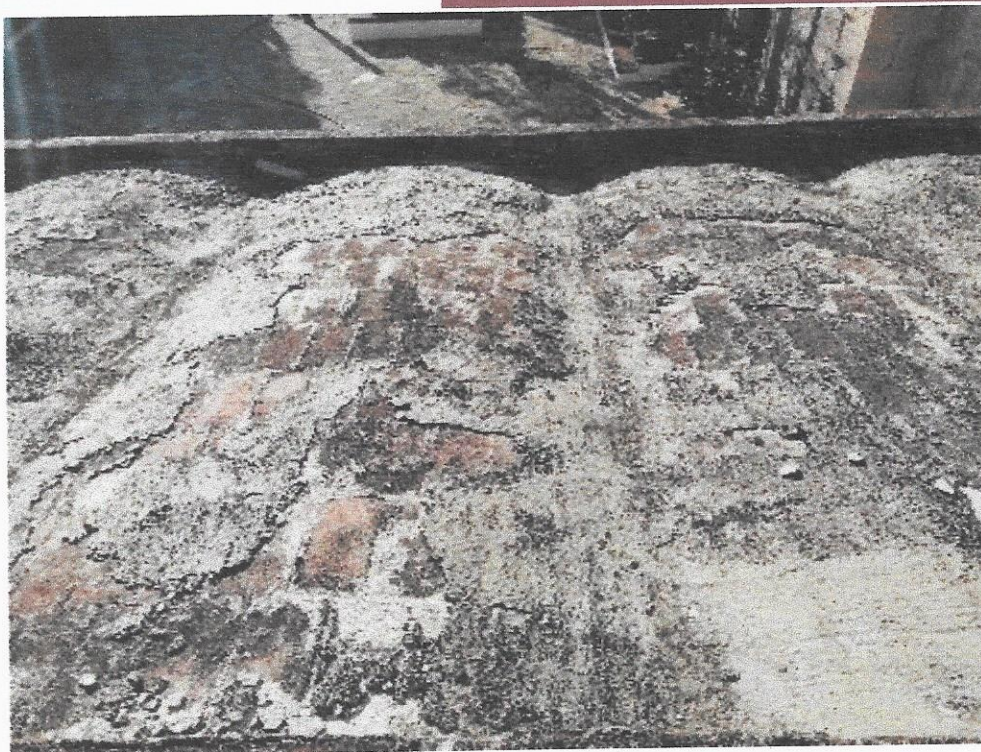
**Imagen 11**

Perdida de entortados en vobeda catalana, a causa de sismos así como de intemperie y falta de mantenimiento.
