ESTUDIOS PARA CONTRIBUIR EN LA PROMOCIÓN PARA EL DESARROLLO DE ACCIONES DE
CONSERVACIÓN Y PROTECCIÓN DE LOS BIENES CULTURALES DEL ESTADO DE OAXACA

“RECONSTRUCCIÓN DE LA IGLESIA DE SAN JUAN BAUTISTA, SAN JUAN DIUXI, NOCHIXTLAN, OAX.”

DESCRIPCION DE LOS DAÑOS EN EL INMUEBLE.

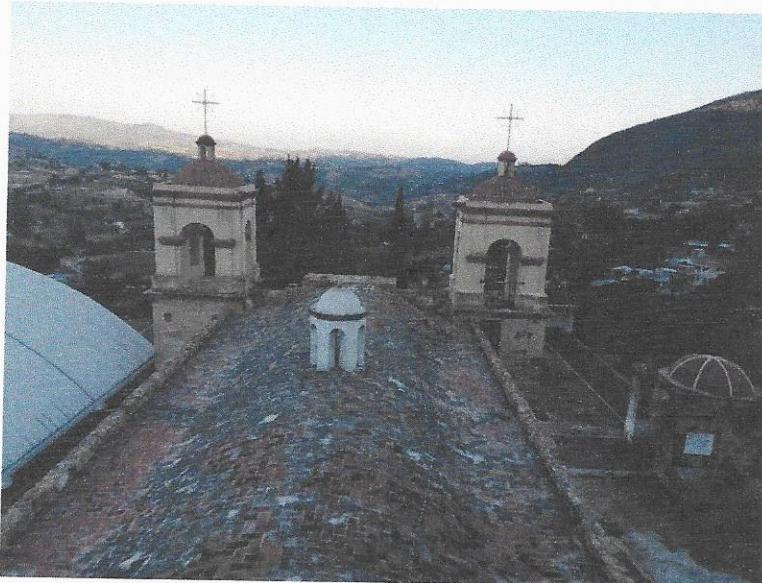
Foto 03. visita técnica septiembre 2021
Vista de bóveda de cañón corrido.

Bóveda de cañón corrido a base de tabique de barro rojo, se desconoce el espesor, con terminado de tabique de barro media tabla en disposición de petatillo. Con un remate o pretil de lajas de piedra cantera. Se desconoce el espesor de la bobeda.

Los campanarios del complejo presentan alteraciones modernas ya que se denota que cuentan con materiales como varilla que se encuentra visible así como concreto armado probablemente en pies derechos. El remate de los campanarios es con un cupulin con acabados de tabique de barro media tabla.

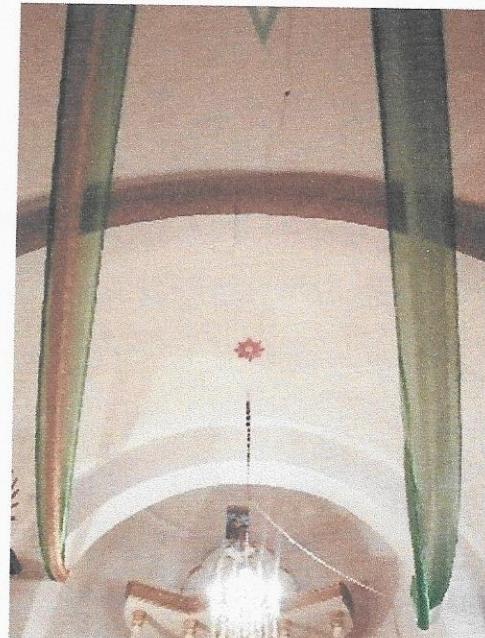
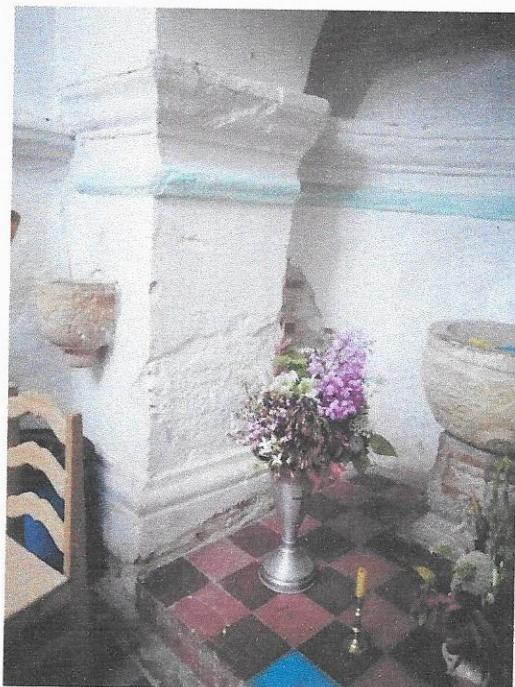
Foto 06. visita técnica septiembre 2021
Intradós de bóveda.

En el interior de la nave en sentido longitudinal de divisa una grieta al centro probablemente sea debido a la existencia de elementos del concreto que golpean a la fabrica por causa de los sismos.

En el interior también se denota la perdida parcial de aplanados en muro como en pilastras y cornisas, a causa de los sismos.

Se llevará a cabo la liberación de los aplanados en los muros, que se encuentren en mal estado o donde exista la presencia fisuras y grietas, así como humedad acumulada, siguiendo la trayectoria del daño en franjas de 40 cm mínimo por cada lado. Por mencionar algunas de las áreas donde se realizará este trabajo seria: en los muros que integran el área del coro sotocoro se realizara la liberación de aplanados debido a la presencia de grietas y humedad acumulada; en algunas zonas de los muros laterales del primer y segundo entreeje de la nave debido a la presencia de grietas y en el muro del altar así como en sacristía.

Por el interior del templo se llevará a cabo la liberación de los aplanados en bóvedas y en arcos, que se encuentren en mal estado o donde exista la presencia fisuras y grietas siguiendo la trayectoria del daño en franjas de 40 cm mínimo por cada lado. Por mencionar algunas de las áreas donde se realizará este trabajo tenemos: la liberación del aplanado por el intradós de bóveda de coro hacia el presbiterio por todo el largo de la nave, debido a la presencia grietas y humedad acumulada;

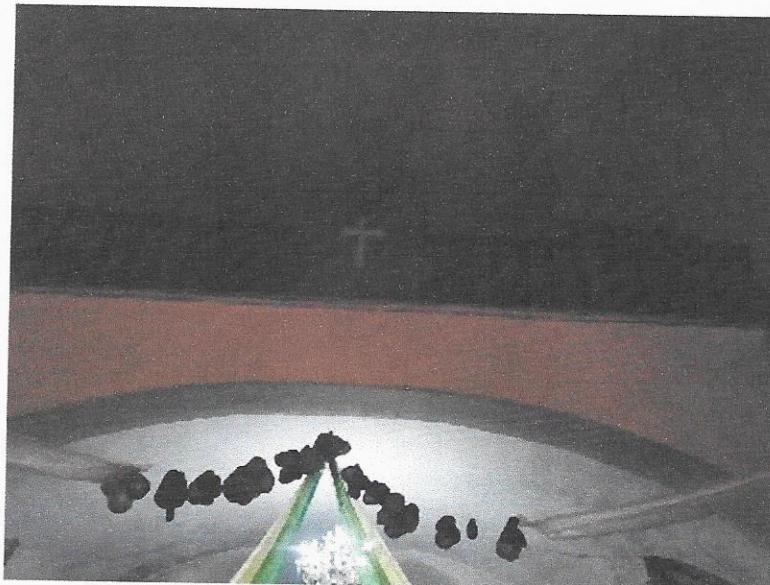
Foto 07. visita técnica septiembre 2021
Vista del coro.

En el interior también se denotan grietas en el arco que conforma el coro la cual atraviesa toda el entrepiso del mismo.

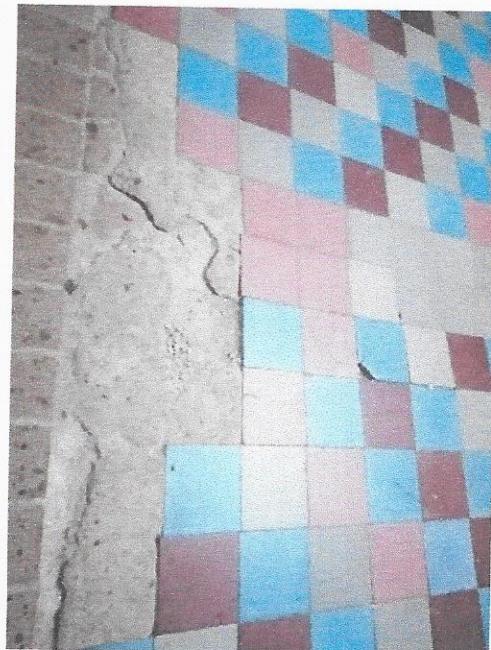
Foto 08. visita técnica septiembre 2021
Vista de pisos.

En el interior también se denotan daños en los pisos tales como desprendimiento de losetas fractura en las mismas y erosión en el firme ya que es de cal.

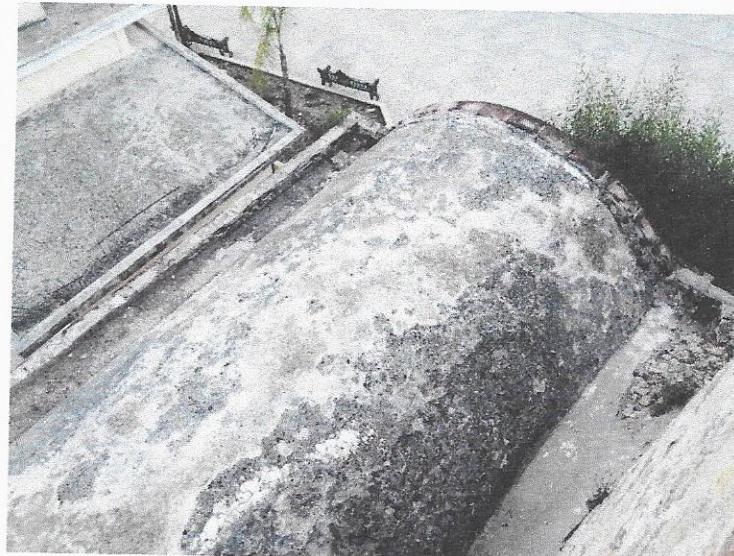
Foto 09. visita técnica septiembre 2021
Bóveda en sacristía.

Se denotan grietas en la capa
geometrizadora que conforma el acabado
de la bóveda, así como perdida parcial del
material a causa de sismo.

En las bóvedas posterior a la liberación de aplanados si así lo requiere se deberá liberar piezas dañadas de la fabrica que se encuentre ya sea tabique de barro o piedra cantera, asentando las y junteando con mortero de cal-arena.

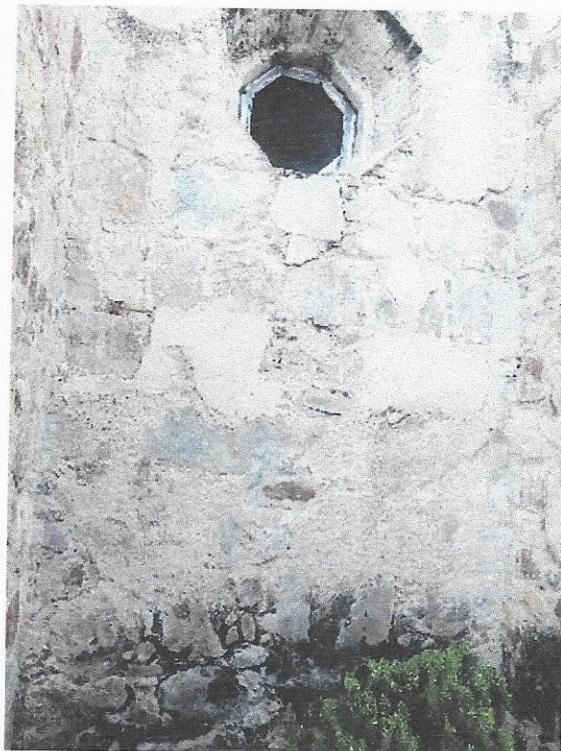
Foto 10. visita técnica septiembre 2021
MURO.

Se denotan perdida parcial de aplanados,
a causa de sismo.

Como parte de las integraciones en los muros tenemos la integración de los aplanados, primeramente, el aplanado base de cal-arena, con un espesor de 3 cm, a base de mortero de para después recibir el aplanado fino con un espesor de 3 mm, a base de mortero de cal-arena y finalmente como acabado final la integración de pintura a la cal en tonos similares a los existentes.

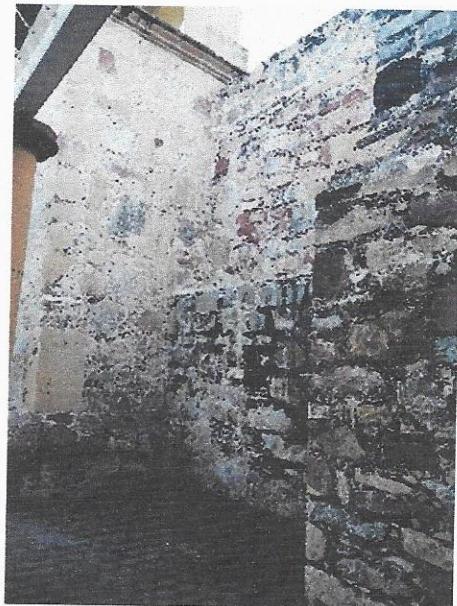
Foto 11. visita técnica septiembre 2021
MURO.

Así mismo en los muros también se aprecian grietas en algunas piezas de piedra cantera, así como la disagregación de juntas.

- 1.- Se llevará a cabo en la zona con el daño (grieta) y con previa liberación ya del aplanado ya hecha, una exploración con cincel de varilla y marro a golpe rasante teniendo cuidado de no dañar las zonas aledañas y siguiendo toda la trayectoria de la grieta en franjas de 40 cm promedio, a una profundidad máxima que no sobrepase el espesor del muro en el cual se está trabajando realizando el trabajo por interior y después por exterior si así lo requiere.
- 2.- Conjuntamente se irán liberando las piezas o sillares dañadas o sueltas, así como el junteo o juntas en mal estado y la reposición de las mismas con mortero de cal-arena + mucilago de nopal.

4. Una vez completamente limpia el área se procederá con la integración de las nuevas piezas o sillares de piedra cantera los cuales deberán ser similares a los liberados anteriormente. Para esta parte del proceso es muy importante realizar un correcto cuatropelo en ambos sentidos, de manera que las piezas a integrar se vayan tejiendo con las existentes en el muro. Tanto el asentado como el junteo será a base de mortero de cal-arena por. 1:3 + 10 % de cemento gris por vol. de cal hidratada.
