“TEMPLO CATOLICO DE SANTO DOMINGO DE GUZMÁN, SANTO DOMINGO NUXAÁ, OAXACA”

(TEMPLO DE SANTO DOMINGO DE GUZMÁN, SANTO DOMINGO NUXAÁ, OAXACA)

DESCRIPCIÓN DE DAÑOS EN EL INMUEBLE:

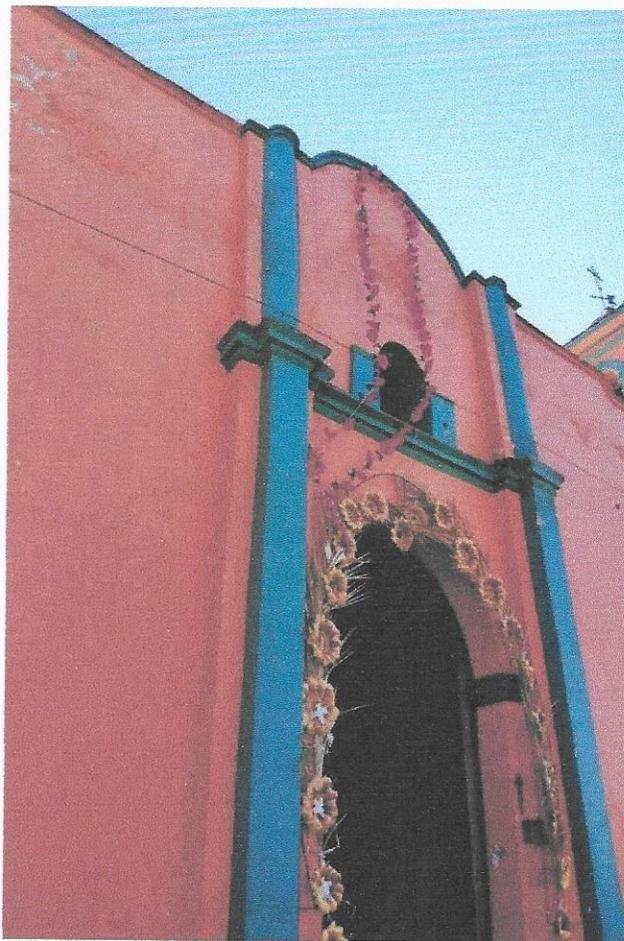
La intervención del templo católico de Santo Domingo de Guzmán de la comunidad de Santo Domingo Nuxaá, Nochixtlán, Oaxaca, es la respuesta con la que se pretende reparar el deterioro causado por los sismos del mes de septiembre del 2017 y febrero 2018, los cuales generaron los siguientes daños:

Imagen 10. Fachada Principal del templo de Santo Domingo de Guzmán, Nuxaá.

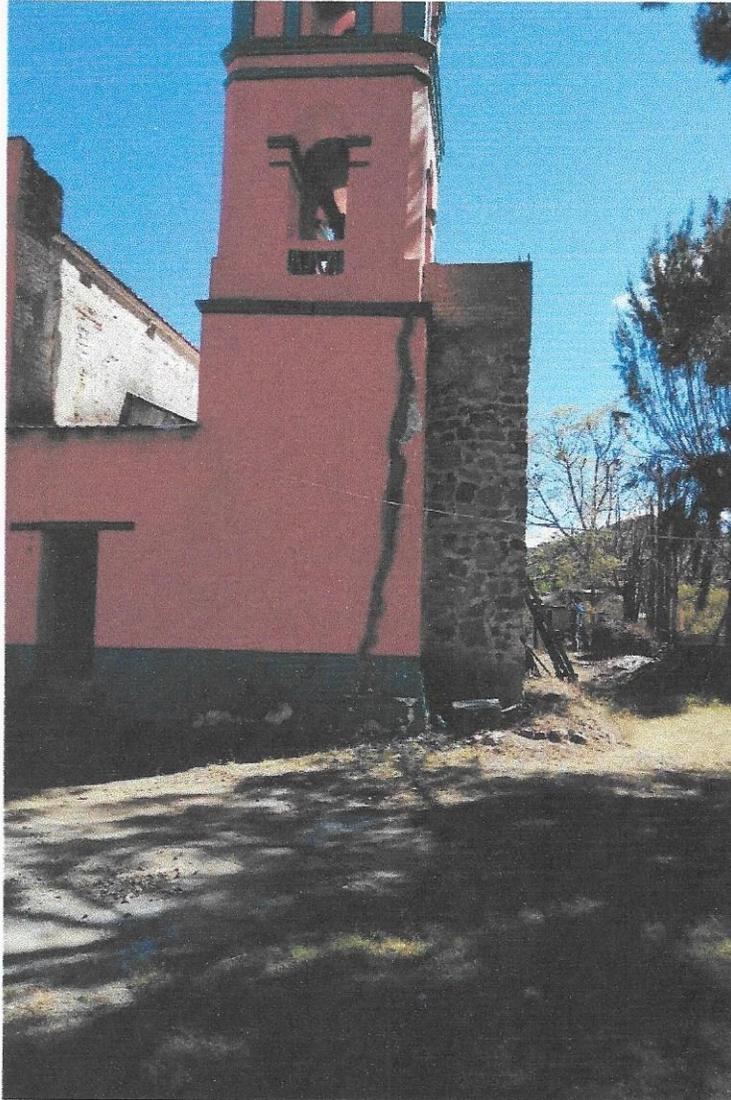
Los principales daños del templo, es a causa de sismos y falta de mantenimiento como también del intemperismo, ya que en algunas zonas del inmueble se puede apreciar humedad por capilaridad y desprendimientos.

MUROS: El principal daño que se presentan en los muros del inmueble se presentan en el área de coro, sotocoro, primer eje y segundo eje, como en la portada en donde se presentan grietas originados por los sismos, como perdida de acabados derivados de la humedad, craquelamientos en el aplanado originados por la separación de su base, humedad y por sismos en los muros de la sacristía, deterioro parcial de la estructura de madera que se apoya en el muro del techo de la sacristía. En la torre sur se aprecia la presencia de una fractura a causa de sismo, la cual fue únicamente rellenada por la comunidad.

Imagen 11. Fachada Principal del templo de Santo Domingo de Guzmán, Nuxaá.

Durante este proceso se realizará la consolidación de muros de adobe, arco y pilastras por presencia de grietas provocadas por el sismo, de 45 cm de ancho a eje de grieta en ambos lados en promedio y de profundidad hasta encontrar material sólido, mediante la sustitución de piezas de características y dimensiones similares en los puntos ya antes definidos, se deberá realizar un correcto cuatropeso con las piezas ya existentes.

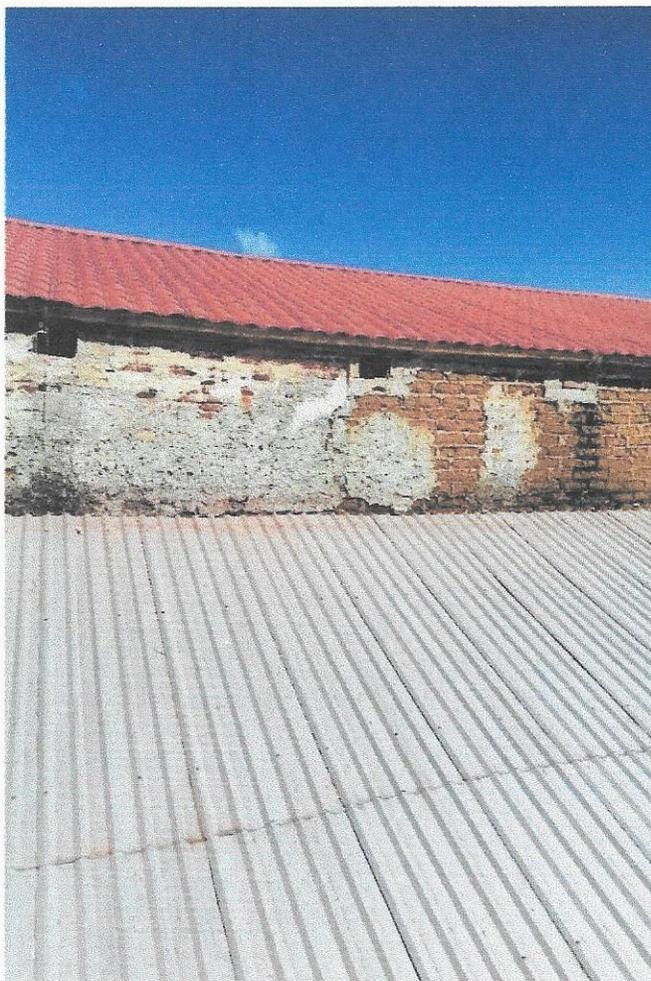
Imagen 12. Cubierta y muro exterior templo de Santo Domingo de Guzmán, Nuxaá.

MUROS EXTERIORES:

Grietas en muros de la portada originados por sismos, Deterioro parcial de muros exteriores en fachadas laterales originado por organismos xilófagos y falta de mantenimiento.

Grietas en muros de la portada originados por sismos. Perdida parcial de aplanados, originados por humedad y sismos.

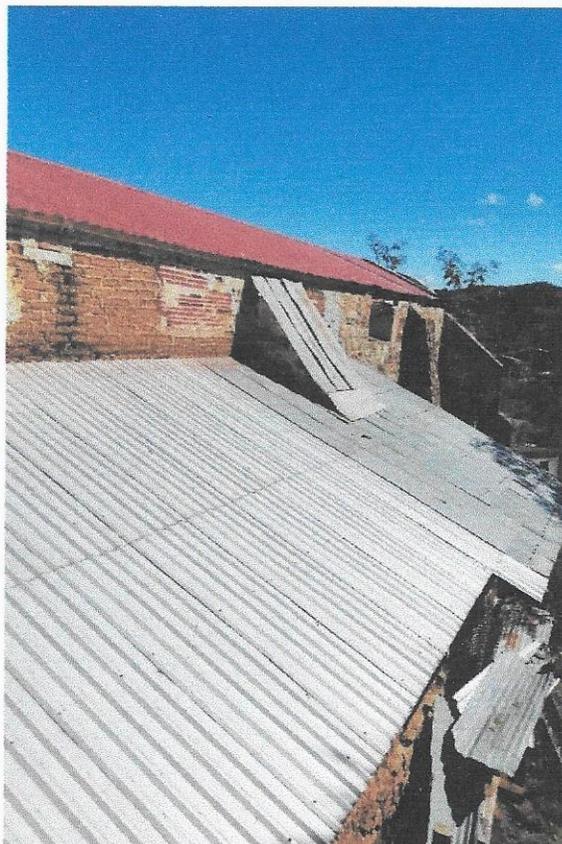
También existe Presencia de flora nociva originada por intemperismo y falta de mantenimiento, se puede apreciar humedad y desgaste en las piezas de ladrillo rojo recocido y adobe.

Imagen 13. Cubiertas templo de Santo Domingo de Guzmán, Nuxaá.

CUBIERTAS:

Las grietas se encuentran presentes en la cúpula del campanario presencia de flora nociva, intervenciones inadecuadas, colapso parcial de las cubiertas a base de morillos, listones de madera y laminas sueltas.

En cubierta se plantea llevar a cabo la liberación parcial cubierta de parhilara de dos aguas con estructura de perfiles estructurales de madera y lámina galvanizada en mal estado, previamente a las liberaciones de los elementos se deberá colocar una cubierta provisional para evitar que el templo sufra más daños por temporal de lluvia o algún otro suceso atípico.

En el campanario será necesario realizar una protección a la campana y se liberara la instalación eléctrica, se tomara un registro de las dimensiones de las cornisas y molduras, para realizar la liberación de los aplanados a cada 20cm siguiendo la trayectoria de la grieta y el relleno de piso se liberará.

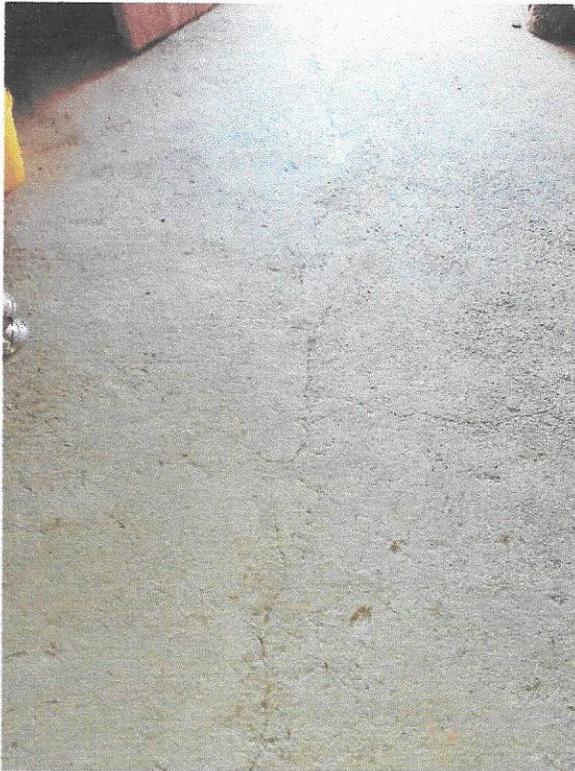
También se observan Grietas y asentamientos en piso de concreto, simple pulido y originado por sismos, tanto en la nave como en area de sacristía.

Imagen 14. Grieta en piso de acceso templo de Santo Domingo de Guzmán, Nuxaá.

Una vez concluido se deberá retirar el piso de cemento a golpe raso por medios manuales con el fin de corregir grietas.
