## “TEMPLO DE NUESTRA SEÑORA DE GUADALUPE”, GUADALUPE CUAUTEPEC

El objetivo principal de esta acción es definir de manera resumida, previo a un proyecto ejecutivo, los daños presentes en el inmueble, presentando evidencias

## DESCRIPCIÓN DE DAÑOS EN EL INMUEBLE:

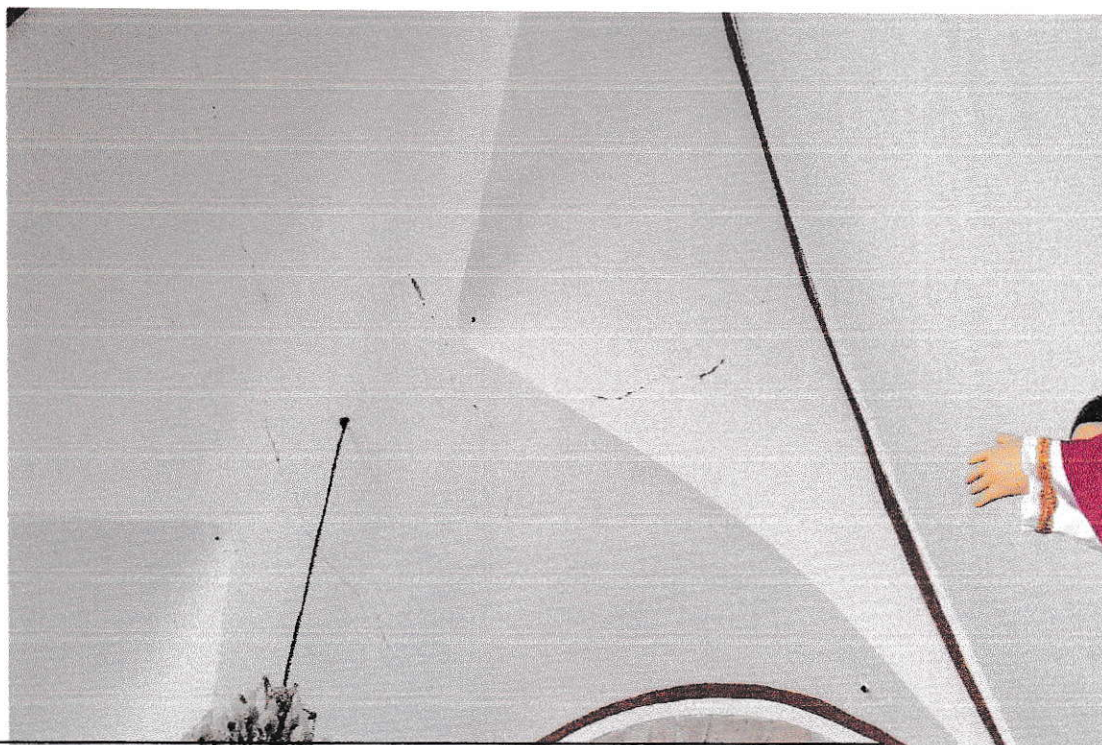
**Imagen 12.** Interior bóveda arista templo de Nuestra Señora de Guadalupe de San Juan Bautista Suchitepec.

La cubierta en su interior presenta grietas como también craquelados en las bóvedas de arista esto a causa de los sismos.

En el exterior de las bóvedas se deberá calafatear las grietas que existe y posteriormente se integrará un relleno, al finalizar esos trabajos se integrará un impermeabilizante acrílico elastomérico.

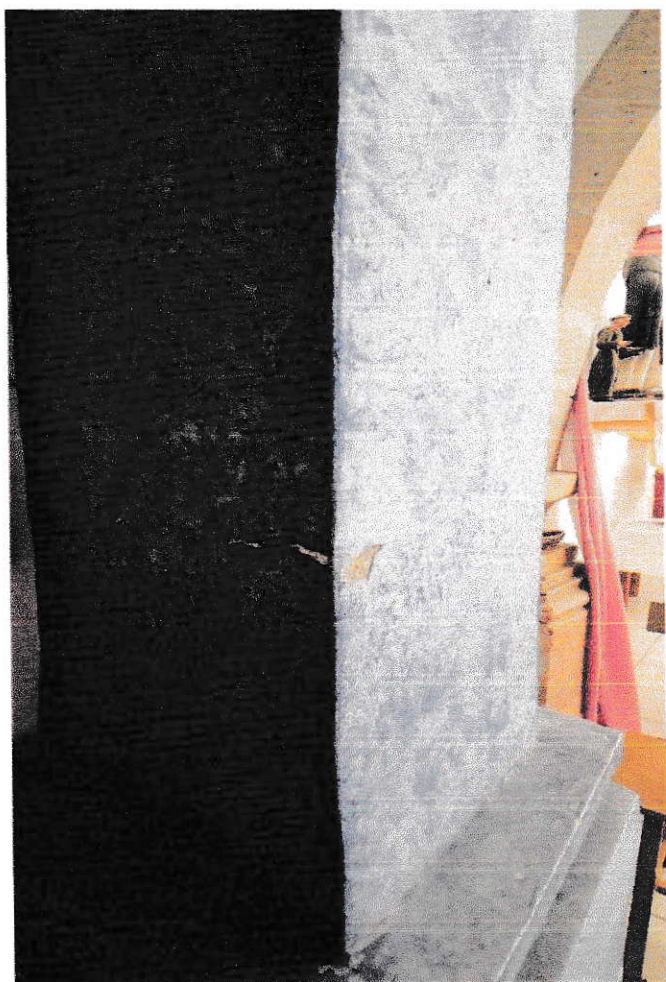
**Imagen 13.** Contrafuerte templo de Nuestra Señora de Guadalupe de San Juan Bautista Suchitepec.  
**Fuente:** Visita Técnica, septiembre 2021.

Los contrafuertes presentan grietas interiores como también desprendimiento del acabado fino, como también suciedad un mal estado del recubrimiento de la pintura acrílica, pérdida de intensidad.

Durante este proceso se realizará la consolidación de muros mixtos, arcos y pilastras por presencia de grietas provocadas por el sismo, de 45 cm de ancho a eje de grieta en ambos lados en promedio y de profundidad hasta encontrar material sólido, mediante la sustitución de piezas de características y dimensiones similares en los puntos ya antes definidos, se deberá realizar un correcto cuatropeo con las piezas ya existentes.

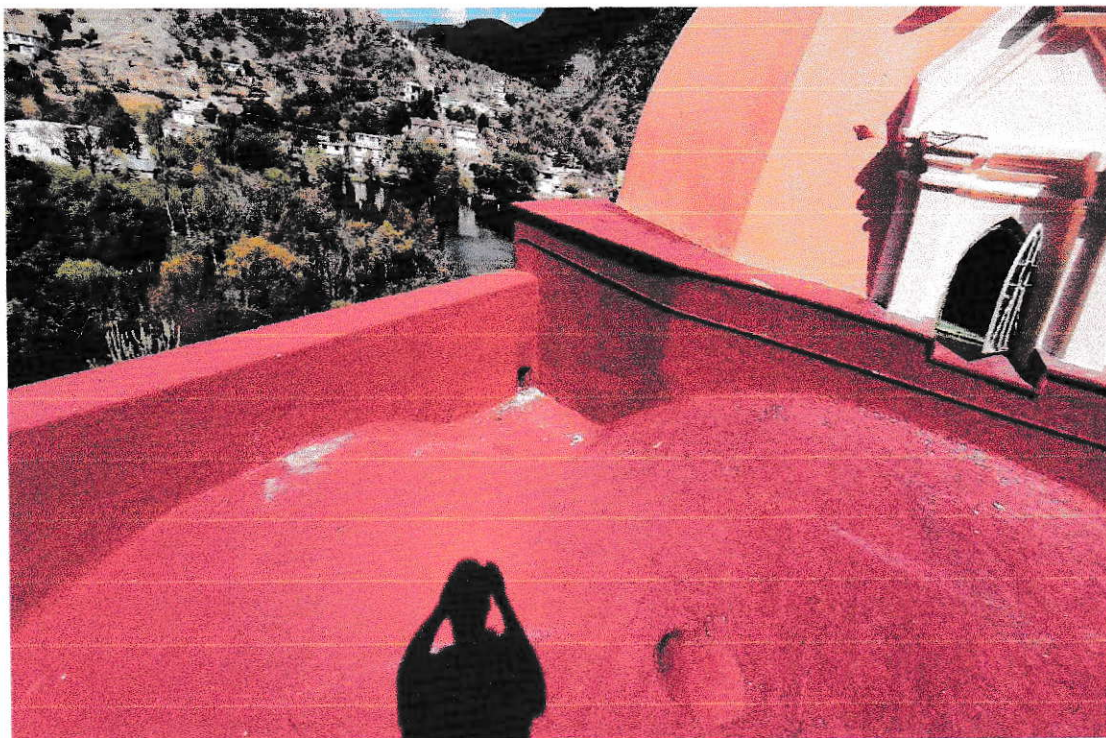
**Imagen 14.** Cubierta templo de Nuestra Señora de Guadalupe de San Juan Bautista Suchitepec.  
**Fuente:** Visita Técnica, septiembre 2021.

La cubierta presenta pequeñas filtraciones de agua, y escamillado del impermeabilizante en algunas zonas de la cubierta.

En cubierta se plantea llevar a cabo la liberación parcial del impermeabilizante de carpeta que tiene aplicado las áreas de losa de concreto armado, para poder identificar y atender las grietas que tienen estos elementos. Así mismo se deberá liberar la ductería del cableado eléctrico, realizando un resguardo y verificando que este se encuentre en buen estado.
