“TEMPLO DE SANTO DOMINGO, SAN IDELFONSO AMATLÁN, OAXACA”

FICHA CON DATOS GENERALES DEL INMUEBLE

DESCRIPCIÓN DE DAÑOS EN EL INMUEBLE:

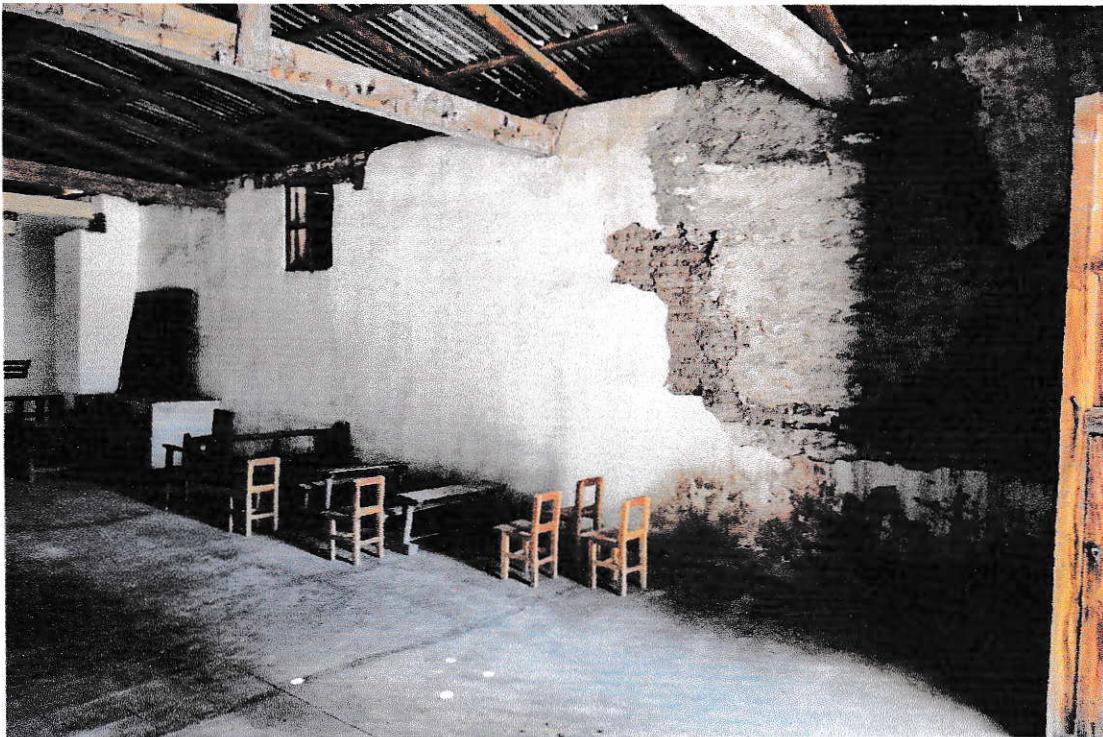
Imagen 09. Vista lateral derecha de la Nave

MUROS: El principal daño que presentan los muros del inmueble se presentan en el área interior de la nave, afectando principalmente el aplanado causando el desprendimiento y pérdida del aplanado junto con la capa de pintura. Además, en algunas zonas también se aprecia humedad acumulada debido a filtraciones en las cubiertas. En las casas cúrales, el problema de las filtraciones de las losas ha afectado gravemente a los murales causando descamaciones y desprendimientos parciales de las capas pictóricas.

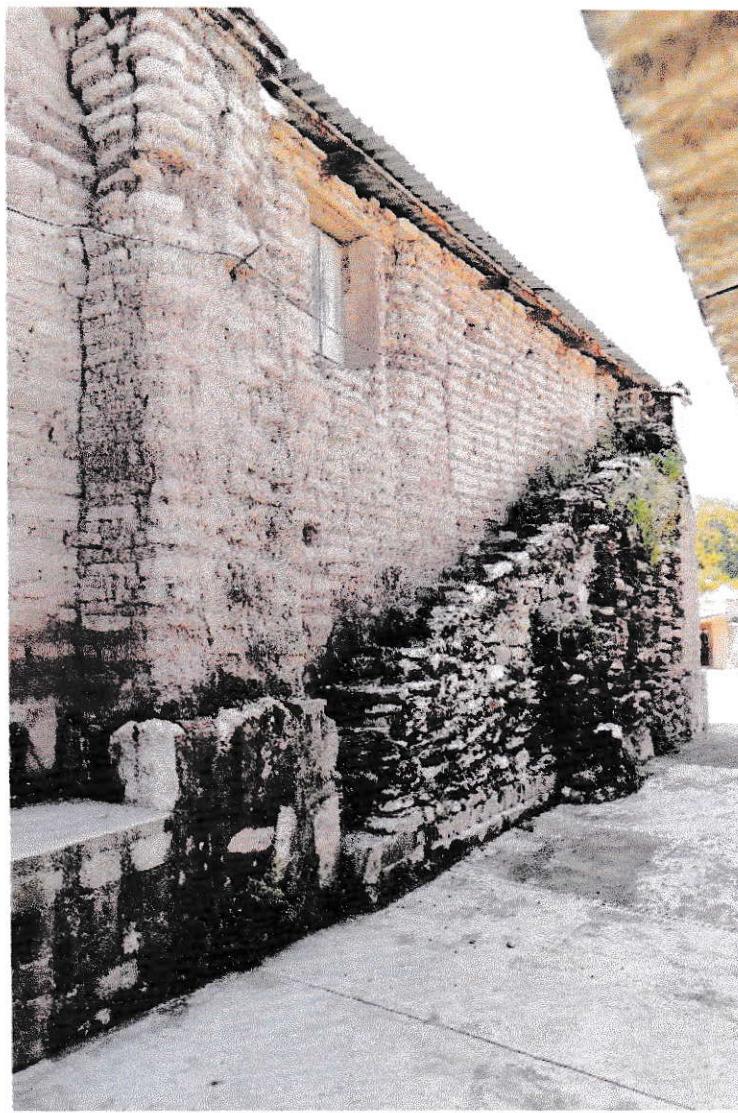
Imagen 13. Exterior del templo de santo domingo
Idelfonso Amatlán, Miahuatlán, Oaxaca.

Presencia de musgos, algas y líquenes en los muros laterales de la Nave del templo, así también como desprendimiento de algunas piezas de los contrafuertes

Desprendimiento de recubrimiento en muros exteriores del inmueble debido a la antigüedad y su exposición a los factores ambientales como el cambio de clima, movimientos sísmicos y falta de mantenimiento.

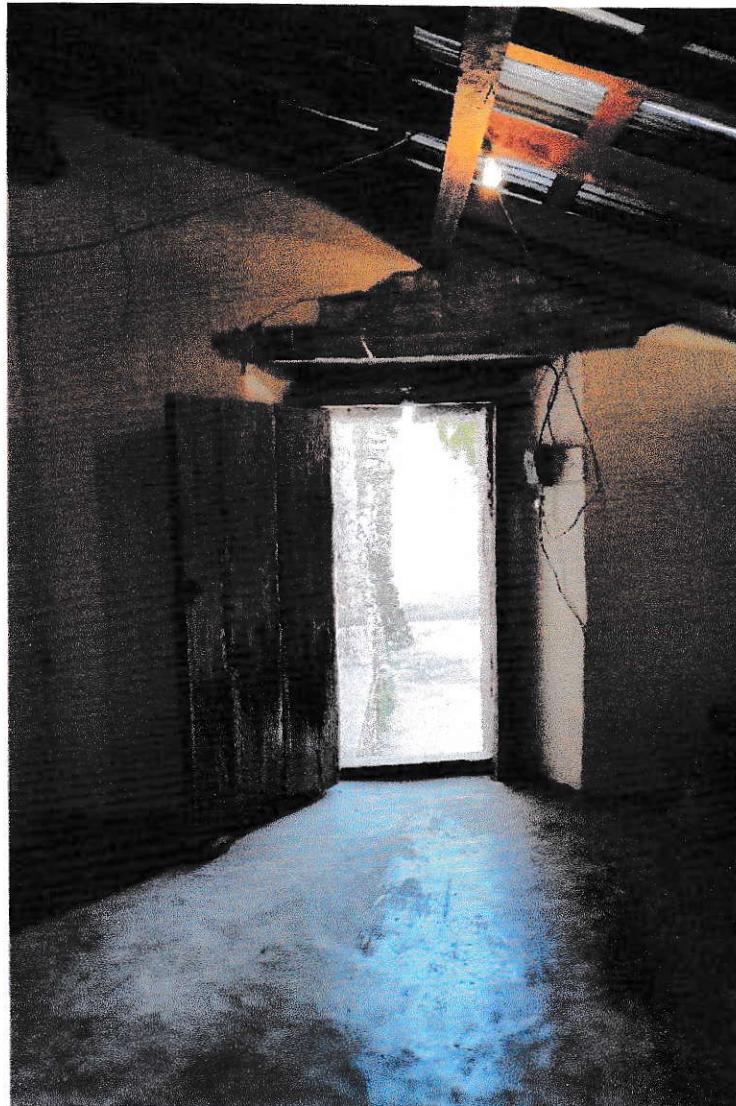
Imagen 10. Interior, casa curatal, del templo de santo domingo.

Presencia de grietas en los firmes interiores de la Nave del templo de Santo Domingo.

Muros interiores del transepto con presencia de agrietamientos y desprendimiento de recubrimientos interiores debido a los movimientos telúricos presentados con anterioridad.

Muros de las casas cúrales con presencia de agrietamientos y desprendimiento de recubrimientos interiores debido a los movimientos telúricos presentados con anterioridad.

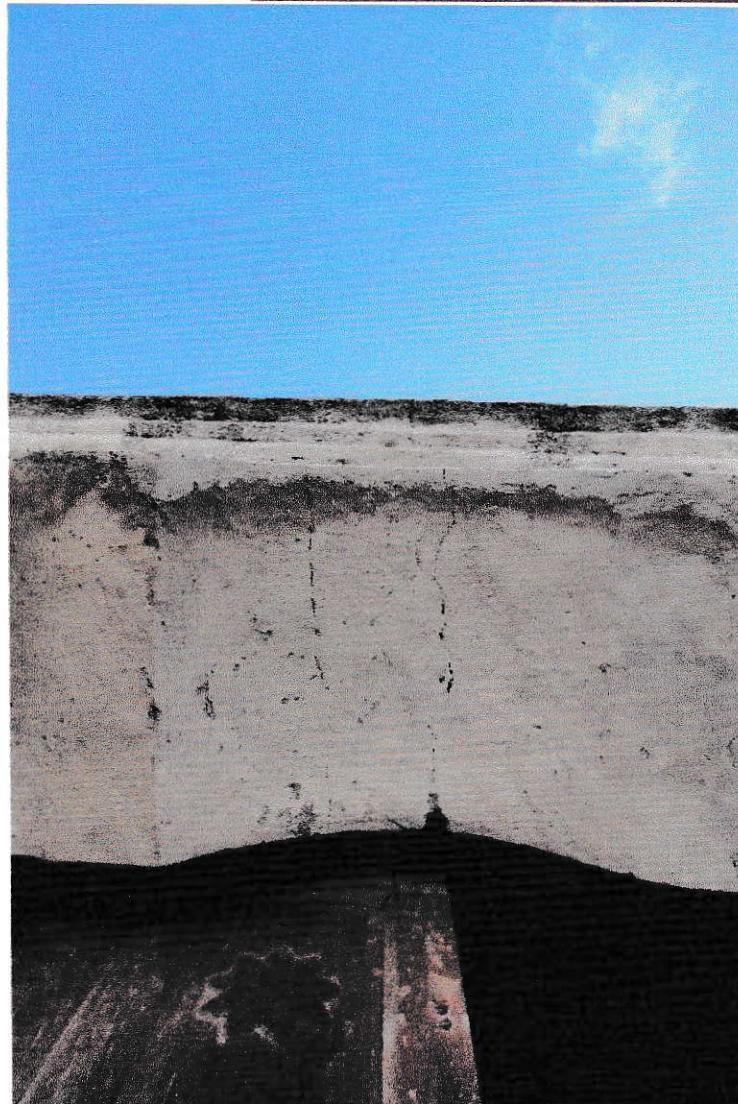
Imagen 12. Zona inferior del arco que conforma el acceso principal al Templo de Santo Domingo, San Idelfonso Amatlán.
2021.

Agrietamiento en la zona inferior del acceso principal al Templo de Santo Domingo Amatlán, debido a los movimientos provocados por sismos.

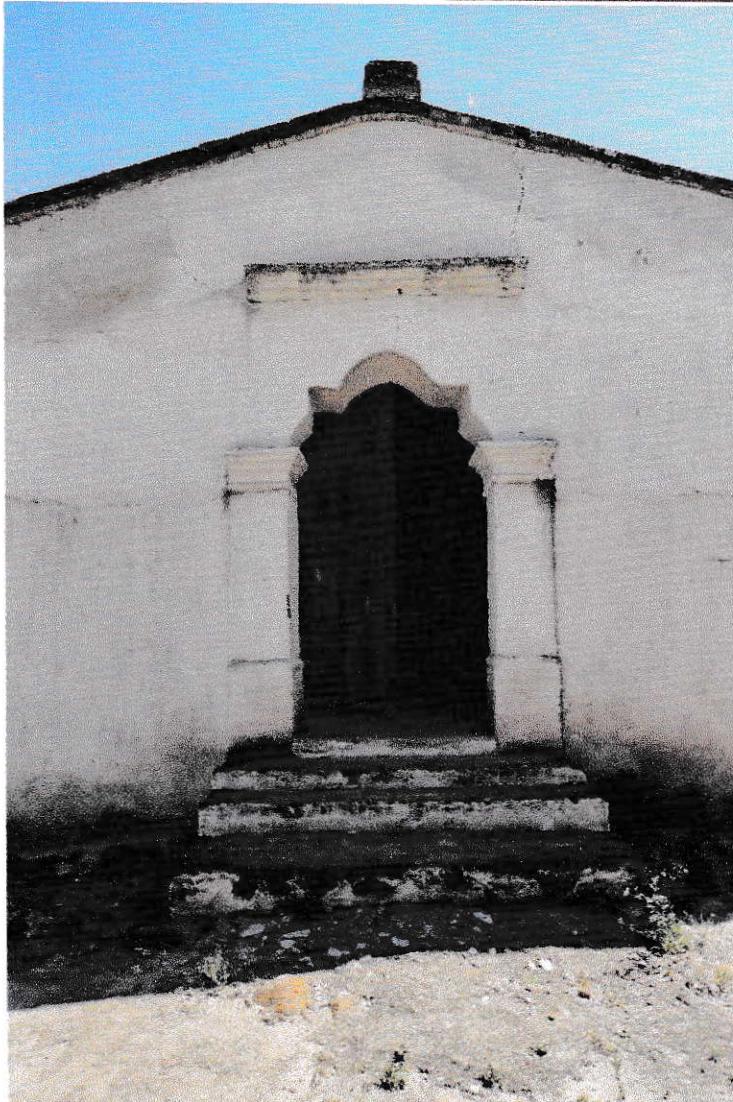
Imagen 12. Zona inferior del arco que conforma el acceso principal al Templo de Santo Domingo, San Idelfonso Amatlán.
2021.

Fachada principal del inmueble con presencia de deterioro en recubrimiento, agrietamientos en la parte superior y lateral de la cornisa, la cornisa muestra desgaste en sus formas de igual manera que en escalinatas que dan acceso a al Templo
