"RECONSTRUCCIÓN DEL TEMPLO DE SAN JOSÉ GUELATOVÁ, ZIMATLÁN, OAXACA."

INSTITUTO DEL PATRIMONIO CULTURAL DEL ESTADO DE OAXACA

DESCRIPCIÓN DE DAÑOS EN EL INMUEBLE

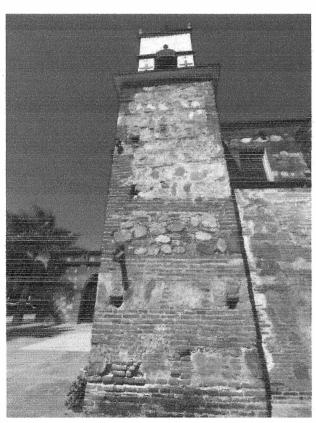
Imagen 11: Muro de campanario sobre paramento sur

Se aprecia a simple vista en el arranque del campanario desprendimiento de piezas de tabique de barro rojo recocido, además de algunas intervenciones realizadas con mortero de cemento-arena.

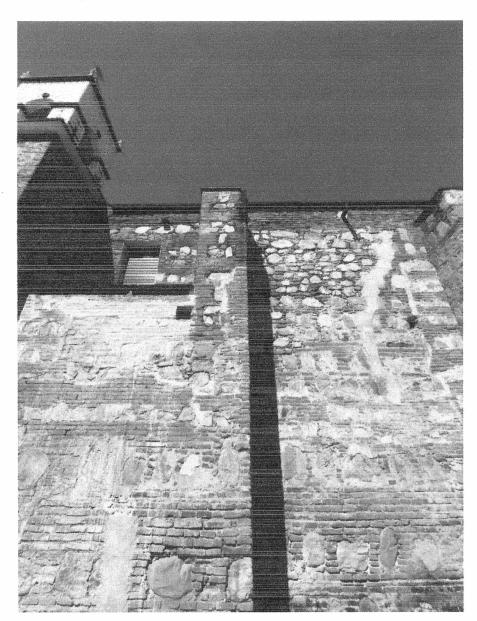
Imagen 12: Muro y contrafuertes de nave sobre paramento sur **Fuente:** Visita técnica, septiembre de 2021

Presencia de intervenciones ajenas al sistema tradicional con que están constituidos los muros con inyecciones de concreto sin una clara y concisa ejecución sobre la grieta que aún está latente a formarse.

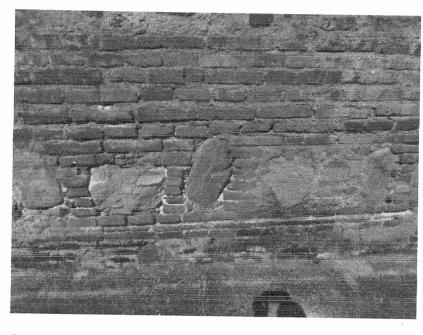
Imagen 13: Muro de nave sobre paramento sur

Desgaste y despostillamiento de tabique y piedra, desprendimiento y disgregación de juntas de mortero, causado por el intemperismo.

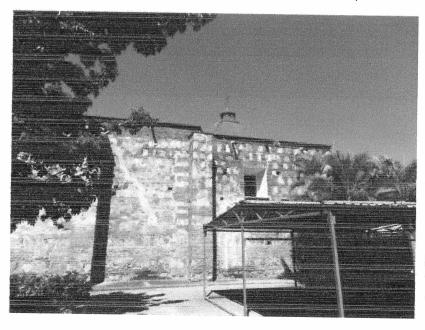
Imagen 14: Muro de nave sobre paramento sur

Presencia de intervenciones ajenas al sistema tradicional con que están constituidos los muros con inyecciones de concreto sin una clara y concisa ejecución sobre la grieta que aún está latente a formarse.

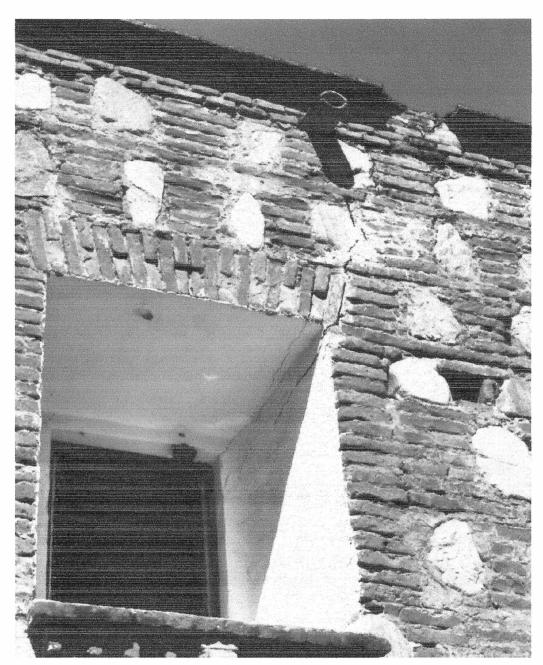
Imagen 15: Ventana en presbiterio Fuente: Visita técnica, septiembre de 2021

Presencia de grietas sobre la ventana del presbiterio, atraviesa todo el muro y sube hasta la parte superior de la bóveda de cañón corrido provocadas por los movimientos sísmicos.

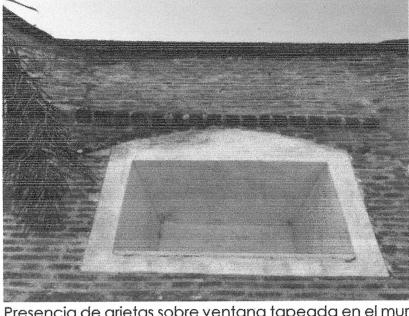
imagen 16: Muro testero

Presencia de grietas sobre ventana tapeada en el muro testero, se observa en lo más alto de la corona del muro y es posible que suba hasta la bóveda de cañón corrido provocadas por los movimientos sísmicos.

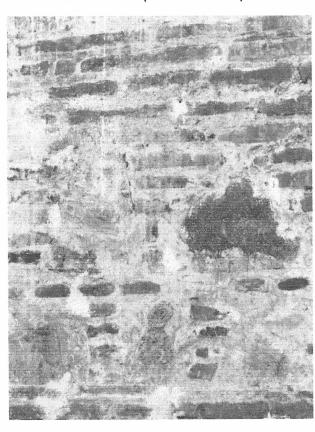
Imagen 17: Muro testero.

Presencia de grietas sobre muro testero, provocadas por los movimientos sísmicos.

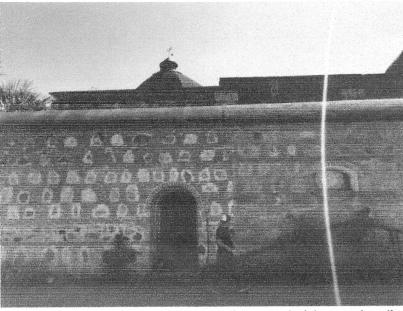
Imagen 18: Muro de la sacristia y capilla anexa

Presencia de intervenciones ajenas al sistema tradicional con que están constituidos los muros con inyecciones de concreto sobre juntas sin una clara y concisa ejecución sobre la grieta que aún está latente a formarse.

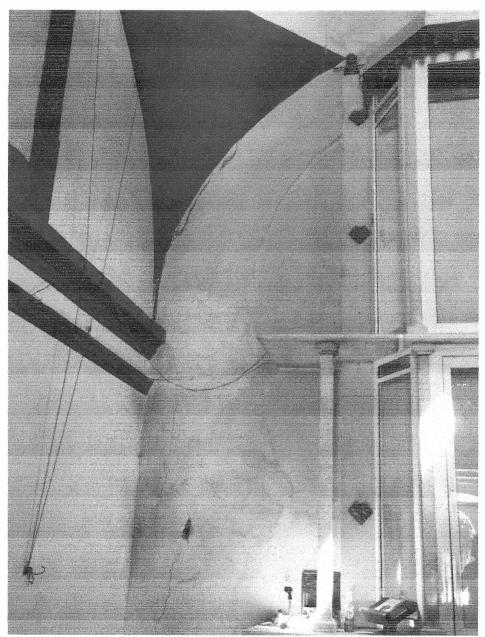
Imagen 20: Muro testero por el interior en presbiterio **Fuente:** Visita técnica, septiembre de 2021

Presencia de grietas sobre el aplanado y mampostería provocadas por los movimientos sísmicos, además de intervenciones que no lograron una buena unión entre materiales.

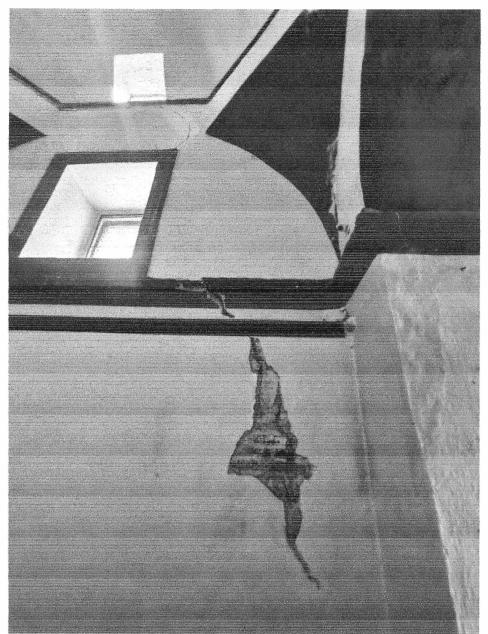
Imagen 21: Muro sur por el interior en presbiterio **Fuente:** Visita técnica, septiembre de 2021

Presencia de grietas sobre la ventana del presbiterio, atraviesa todo el muro y sube hasta la parte superior de la bóveda de cañón corrido provocadas por los movimientos sísmicos.

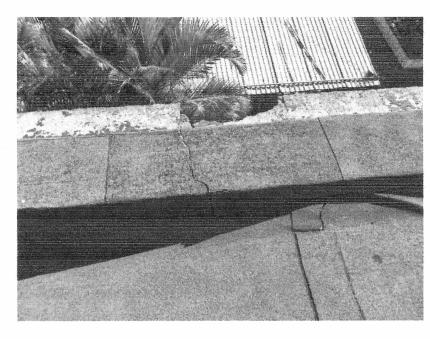
Imagen 22: Cubierta sobre presbiterio

Presencia de grietas en bóveda de cañón que viene formada desde el antepecho de la ventana en presbiterio por interior, provocadas por los movimientos sísmicos.

La Consolidación de bóveda y cúpula de tabique rojo recocido, por presencia de grieta, mediante la exploración de la grieta, hasta encontrar material sólido, liberando piezas fracturadas o que hayan perdido su capacidad de trabajo, sustituyéndolas por piezas similares a la fábrica original, asentadas y junteadas con mortero ca-arena.

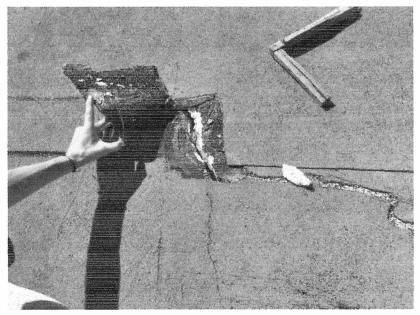
Imagen 23: Cubierta sobre presbiterio

Presencia de grietas en bóveda de cañón provoca que el impermeabilizante con membrana se rompa por los movimientos que son provocados por los sismos y se prolonga por lo visto hasta el interior del templo.

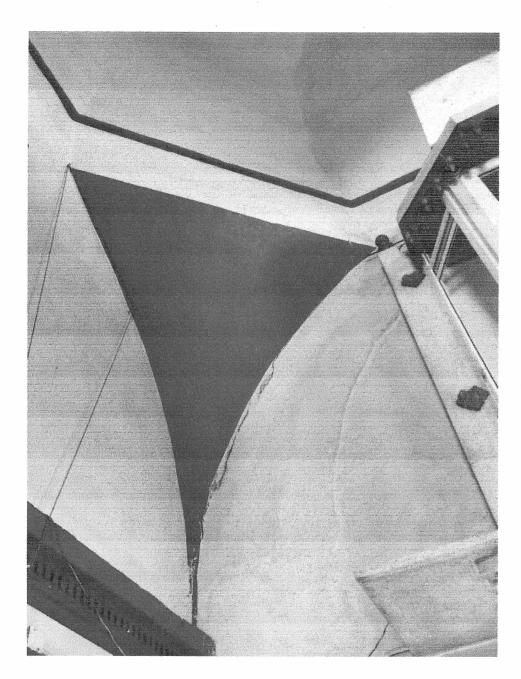
Imagen 24: Muro testero por el interior en presbiterio **Fuente:** Visita técnica, septiembre de 2021

Presencia de grietas entre pechina y muro testero sobre el presbiterio, la grieta se prolonga desde parte inferior de pechina hasta la zona superior del tambor.

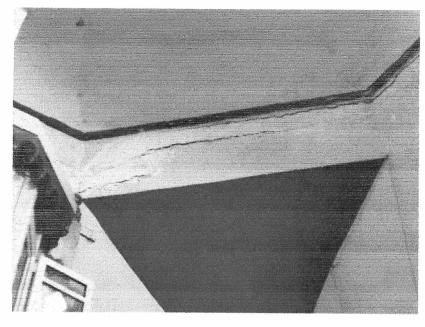
Imagen 25: Tambor sobre pechina en presbiterio

Presencia de grietas por cortante en muro del tambor donde se desplanta la cúpula de presbiterio, provocadas por los movimientos sísmicos.

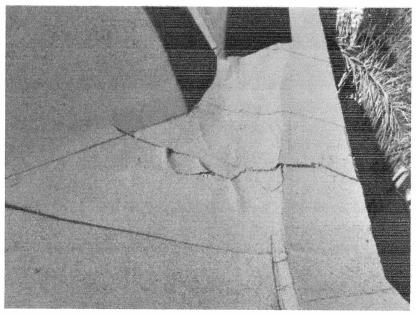
Imagen 26: Cubierta sobre presbiterio

Presencia de grietas sobre la membrana de impermeabilizante, provocadas por los movimientos sísmicos, atravesando todo el elemento.

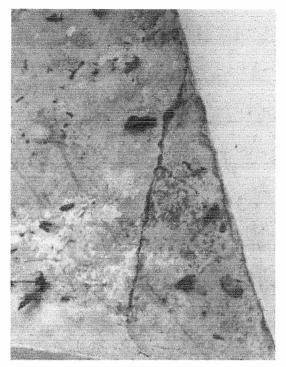
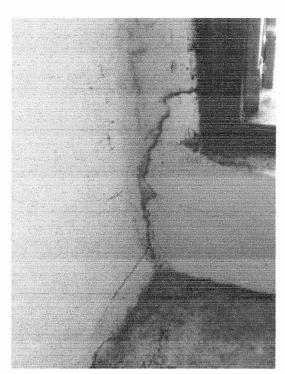
imagen 27: Muro y piso de coro

Presencia de grietas en la zona del coro que se extienda a la puerta de acceso al mismo, ocasionada por los movimientos sísmicos.

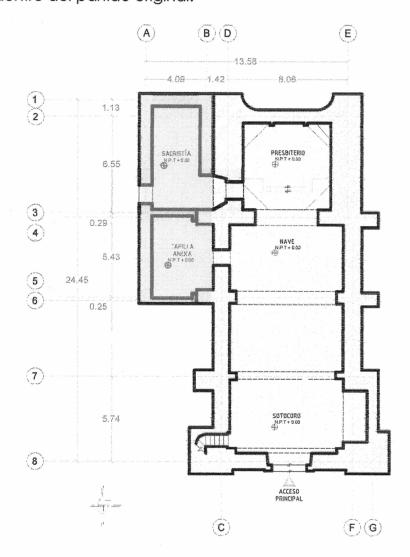
Imagen 28: Planta arquitectónica del Templo de San José Guelatová de Díaz, Zimatlán, Oaxaca. (Posibles alteraciones)

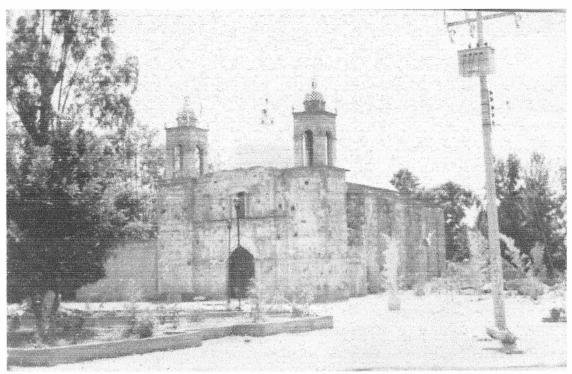
Imagen 29: Imagen obtenida de internet, donde se muestran varias facetas de reconstrucción en varios elementos que componen el inmueble.
