MEMORIA DESCRIPTIVA

“ELABORACIÓN DE ESTUDIO DE LA CAPILLA DE LA PURÍSIMA CONCEPCIÓN, SAN JUAN BAUTISTA COIXTLAHUACA, OAXACA”.

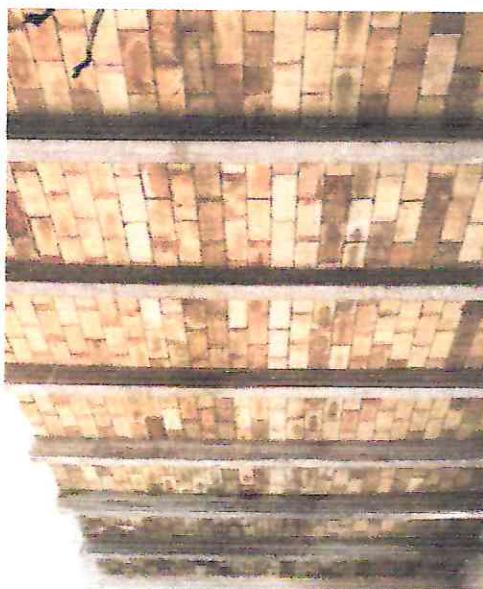
El inmueble presenta varios daños, de los cuales se observa principalmente problemas la filtración de humedad en el intradós de las bóvedas donde la pintura mostraba inicios de desprendimiento y manchas blancas por reacción del agua acumulada al interior y las sales, al verificar el estado del extradós de las bóvedas, se detectaron grietas, fisuras y manchas negras causadas por hongos en el entortado. Una más de las partes afectadas eran los pretilles que mostraban fisuras en aplanados, perdida de su corona, así como manchas negras causadas por humedad y eflorescencias.

Imagen 3. Bóveda de tabique de barro recocido con presencia de grietas, humedad y eflorescencia.

En el área de la bóveda se realizará la exploración de grietas por extradós en bóveda de 70 cms de espesor de ladrillo a base de la liberación de piezas fracturadas 15 cms a cada lado de la grieta por medios manuales usando cincel y marro hasta encontrar material sólido, a una altura máxima de trabajo de 12.00 mts. al igual que la liberación manual del entortado del extradós de las bóvedas de la nave principal y presbiterio, así como del aplanado de pretilles empleando marro y cincel a golpe rasante, con la finalidad de retirar el material dañado y explorar el grado de deterioro provocado por las grietas y fisuras. En pretilles y bóveda de lunetos, posteriormente se liberaron juntas disgregadas y material suelto y fracturado sustituyendo por piezas similares a las existentes asentadas con mezcla de cal-arena. En el extradós de la bóveda se integró un relleno de piedra rajuela y entortado de cal-arena, en las caras interiores de pretilles se integró un aplanado fino. Finalmente, en la superficie de cubierta y en pretilles se integró un enladrillado de tabique de barro rojo recocido media tabla dispuesto en petatillo con una protección de hidrofugante para repeler el agua, incluye: habilitado de andamios, acarreo de escombro a 1a. estación, descensos de material, equipo de seguridad personal, herramienta, mano de obra y equipo. Consolidando la bóveda de ladrillo por extradós, que presenta grietas, mediante la reintegración de la fábrica existente: ladrillo de barro rojo 7x14x28, asentado y junteado con mortero de cal arena 1:3, el 15 cms a cada lado de la grieta, el procedimiento considera la preparación de la mampostería existente para el traslape de piezas, de acuerdo al despiece existente, evitando deteriorar zonas con pintura mural a una altura máxima de trabajo de 12.00 mts.

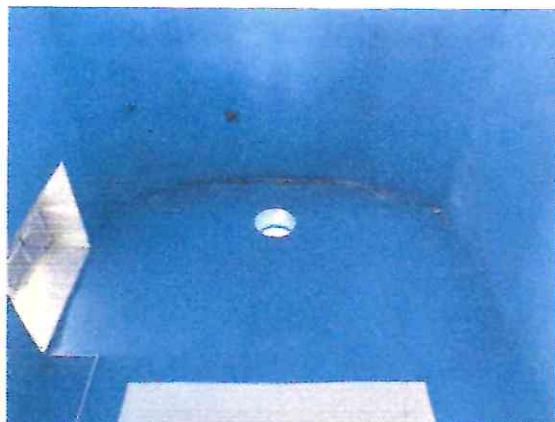
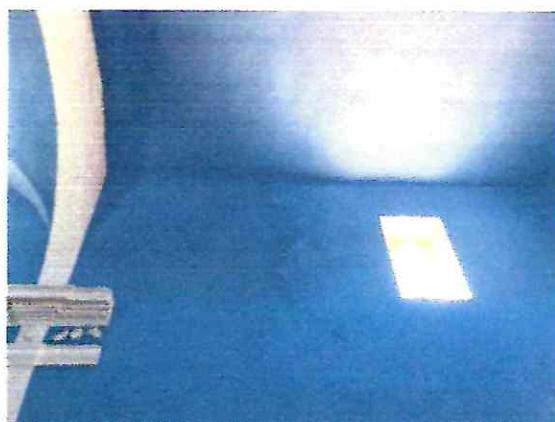
De igual manera se percibe la presencia grietas en muros, principalmente en aplanados, presencia de humedad en muros ocasionando el desprendimiento de la pintura.

Imagen 4. Presencia de grietas y humedad en muros.

En los muros exteriores de la fachada principal se liberarán aplanados de mortero de cemento-arena o cal en muros, dañado por el sismo, fisurado, disgrgado o abombado de espesor máximo de 5 cms por medios manuales, bajo el siguiente parámetro : a) uso de cincel y mazo de goma realizando los trabajos de manera manual , b) acarreo de escombro producto de los trabajos de liberación, encostalado de manera manual, en planta baja los acarreos se consideran a una distancia de 25 mts al sitio de acopio de material de desperdicio, el concepto incluye: material, mano de obra especializada, suministro y habilitado de andamios para lograr una altura en promedio de 10 mts a partir del nivel de piso terminado, materiales, equipo de trabajo, equipo de seguridad y herramienta.

integración de aplanados bases en muros, a base de mortero de cal-arena prop. 1:3 mas mucílago de nopal, de 3 cm de espesor promedio, cubriendo las oquedades de las juntas de la mampostería previamente liberada, a una altura máxima de trabajo de 4.00 m integración de aplanado fino en muros de 0.5 cm de espesor, a base de mortero de cal – arena cernida prop. 1:1 + mucílago de nopal. Por último, se hará la aplicación de pintura a la cal a tres manos en muros, en tono indicado por la supervisión, a base de 19 lt de agua, cal hidratada, mucílago de nopal, sal en grano y pigmento mineral.

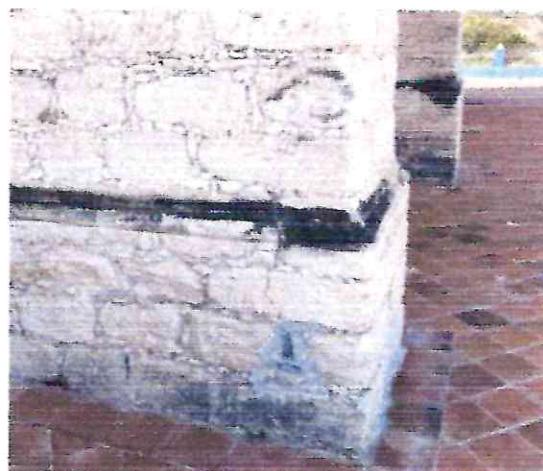
Asimismo, se distingue fractura muros exteriores, con presencia de humedad y eflorescencias en sillares, también presencia de patina en rodapié.

Imagen 5. Muro exterior con presencia de grietas, patina y eflorescencias.

Se realizará la consolidación de juntas en muros de tabique rojo de 2 a 4 cm de ancho promedio y 8 cm de profundidad promedio a base de mezcla de cal-arena porp. 1:3 más el 10% de cemento por volumen de cal + 5% de aditivo estabilizador del volumen de cemento, a una altura máxima de 10 incluye: liberación del material disgregado en juntas que conforman los muros, hasta encontrar material sólido, andamios, elevación de materiales, materiales, equipo, herramienta y todo lo necesario para su correcta ejecución.
