MEMORIA DESCRIPTIVA

“ELABORACIÓN DEL ESTUDIO DEL TEMPLO DE SANTA MARTA, MAGDALENA APASCO, ETLA, OAXACA”.

1.- FICHA CON DATOS GENERALES DEL INMUEBLE A INTERVENIR.

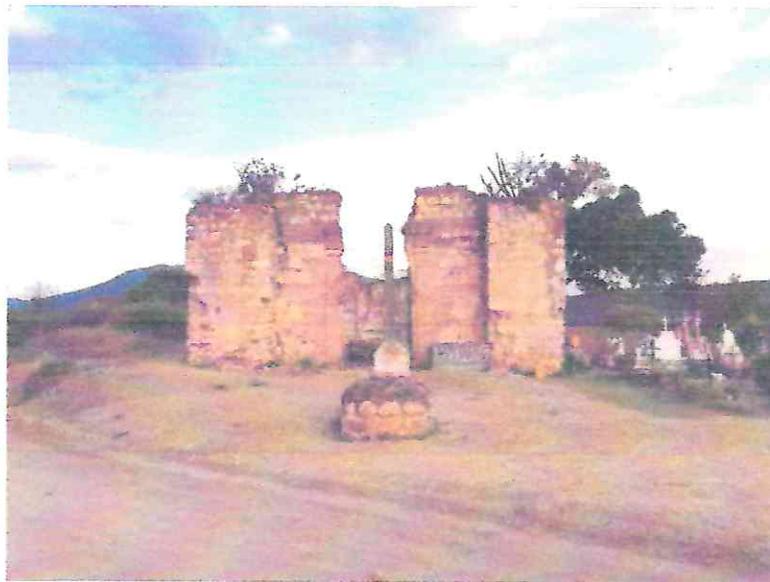
Imagen 3. Fachada principal del templo, muros de mampostería a base de piedra cantera y ladrillo rojo.

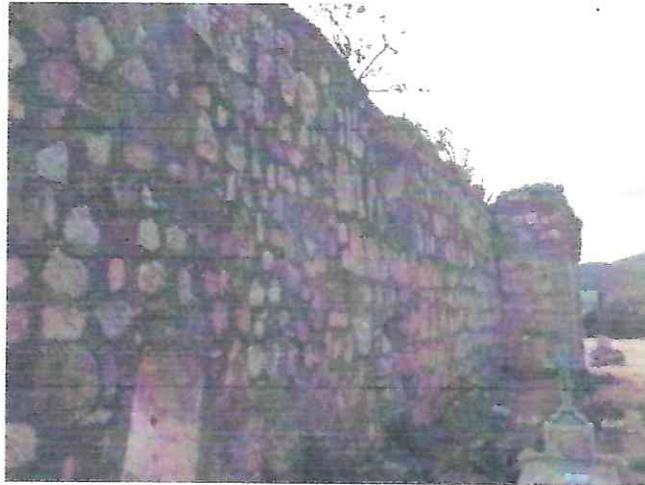
Imagen 4: muros de mampostería con cantera de la región, piedras cantera y ladrillo rojo, acabado aparente.

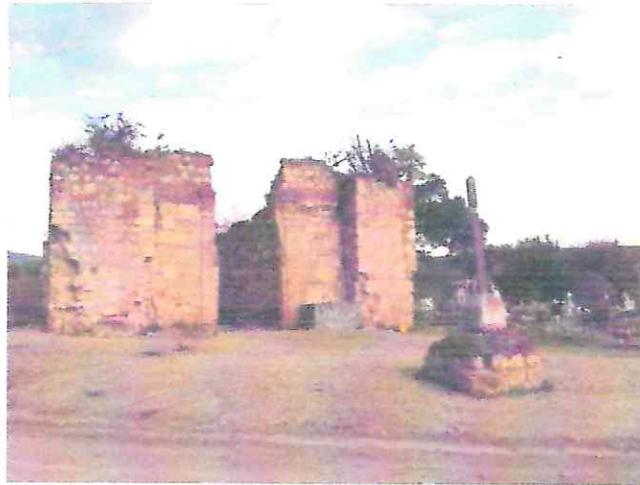
Imagen 5: fachada principal del templo junto con el panteón municipal.

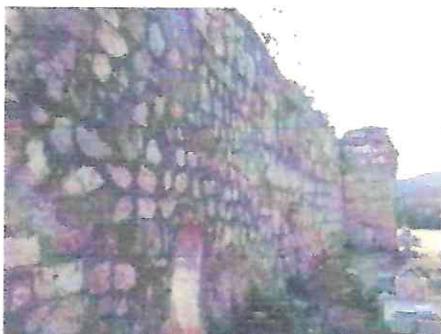
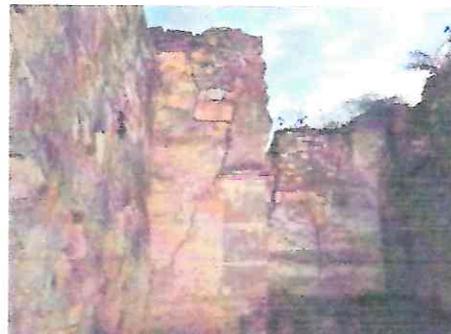
Imagen 6: Muros con presencia de alveolos, erosión humedad y patina.

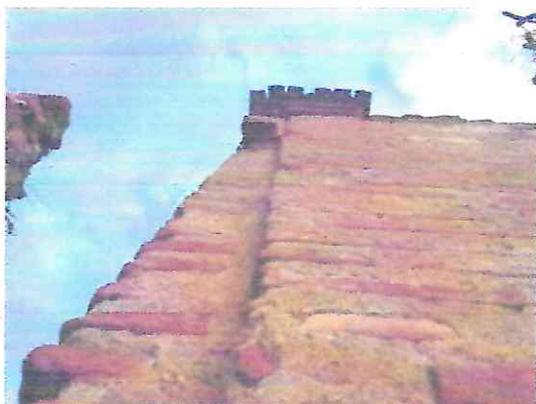
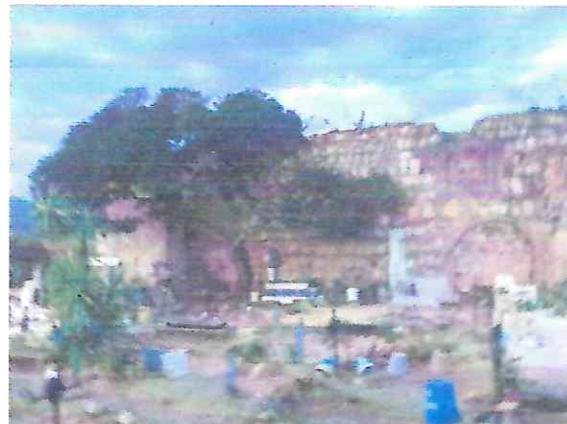
Imagen 7: muro de mampostería de adobe, piedras y ladrillo rojo. Presenta erosión por viento, y patina.

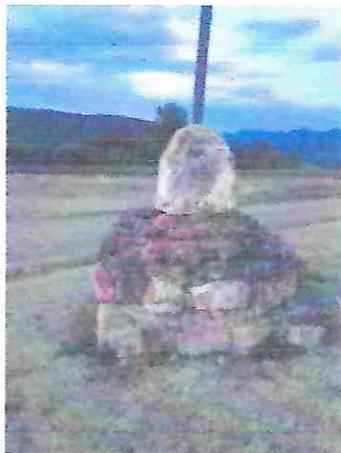
Imagen 8: Cruz de atrio con presencia de erosión humedad y patina en base y la cruz es de madera.

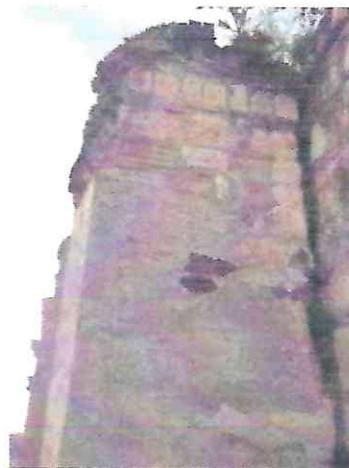
Imagen 9: contrafuerte del templo con grietas causadas por sismos y deterioro ambiental, presencia de plantas invasoras, y patina. Se percibe que tiene un aplanado de concreto.
