## “HIDROELECTRICA DE VISTA HERMOSA SAN AGUSTIN, ETLA, OAXACA.”

(PLANTA HIDROELECTRICA DE SAN AGUSTIN, ETLA, OAXACA)

**FICHA CON DATOS GENERALES DEL  
INMUEBLE**

**NOMBRE DEL CONJUNTO:** Planta Hidroeléctrica de San Agustín, Ebla.

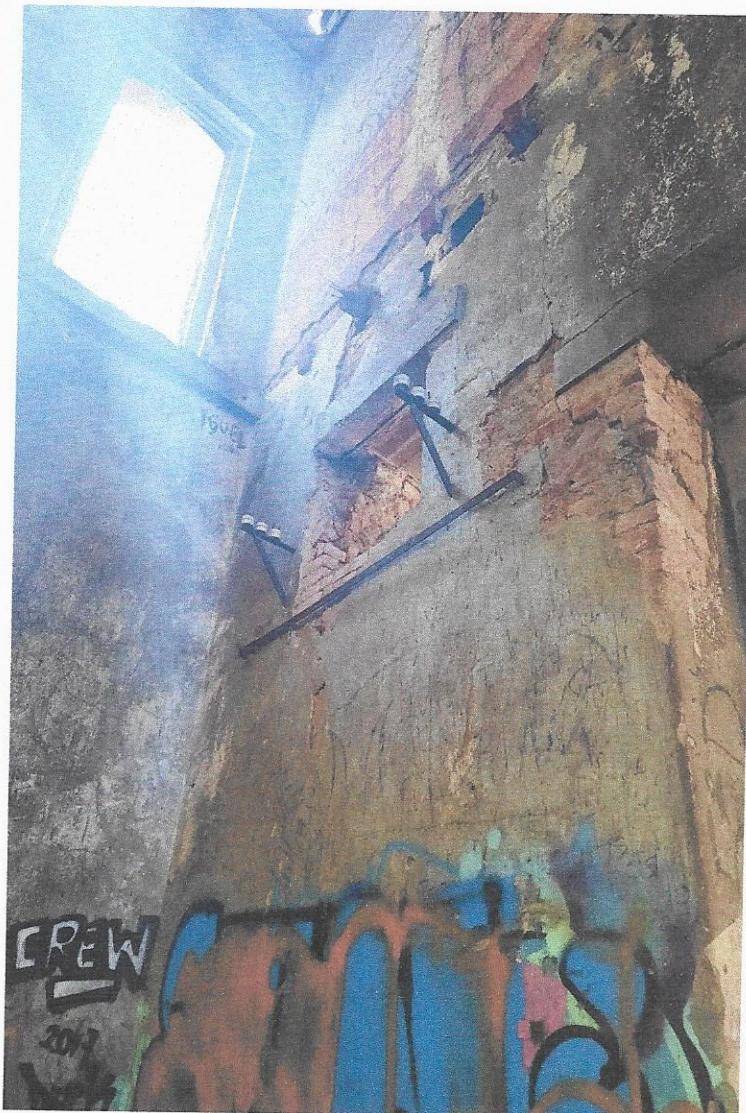
**Imagen 09.** Interior de torre, hidroeléctrica de san agustina  
Etla, Oaxaca.

Los entre pisos de estas torres y de las recamaras en general eran de estructura de madera de las cuales ya no queda casi nada, solo unas cuantas vigas de madera de del entre piso las cubiertas son de dos aguas a base de perfiles de acero y lamina galvanizada.

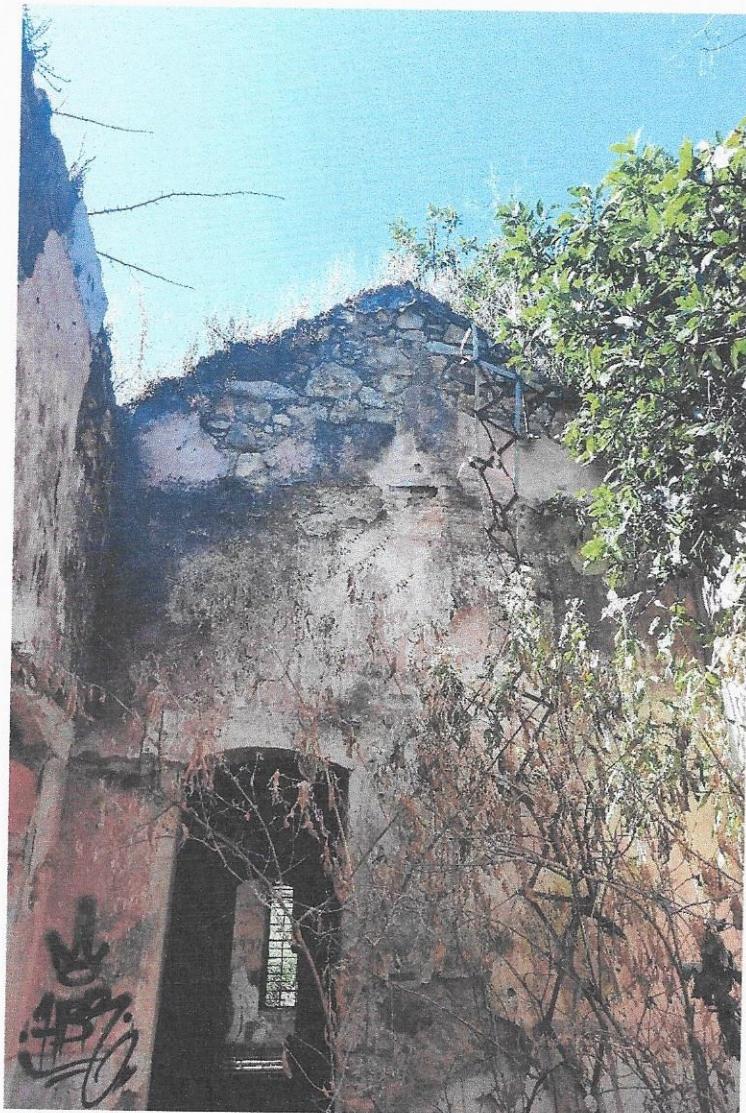
En la planta alta de la hidroeléctrica se encuentran las recamaras que se encuentra sin cubierta con perdidas de acabados que dejan al descubierto los levantamientos a base de piedra de la región y los enmarcamientos de los accesos que son formados por tabique de barro rojo recocido, en donde no se sabe con exactitud cual era su uso originalmente ya que en esta sección del inmueble se encuentran también vestigios de muros a base de adobe los cuales son muros que no encierran alguna recamara o espacio.

**Imagen 10.** Recamara planta alta, hidroeléctrica de san agustina Etila, Oaxaca.

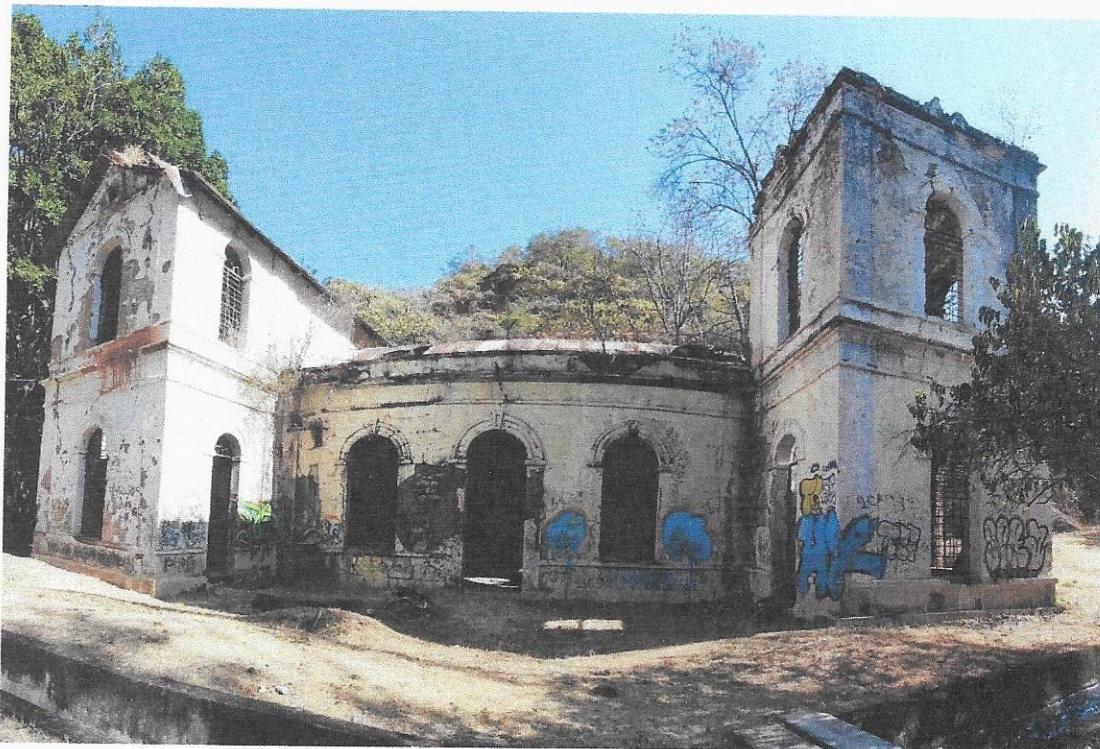
**Imagen 11.** Fachada este de la hidroeléctrica de San Agustín, Etila, Oaxaca.  
**Fuente:** Visita Técnica, septiembre 2021.

**MUROS:** los daños en muros son notorios en todo el inmueble, desprendimiento de acabados y piezas de piedra en la mayoría de los muros interiores, el estado de abandono por mas de 30 años de este inmueble es causa de los daños, pues es bien sabido que la necesidad de que un inmueble tenga vida con presencia humana para su conservación hace que los mantenimientos se encuentren a la orden del día, estos daños de manera general son, desprendimiento de acabados, perdidas de piezas de piedra, grietas en muros y craquelados, descamación y humedad, grafitis aberturas pequeñas por fauna de la región, como flora por crecimiento de arboles y plantas en los muros cercanos a las faldas del cerro.

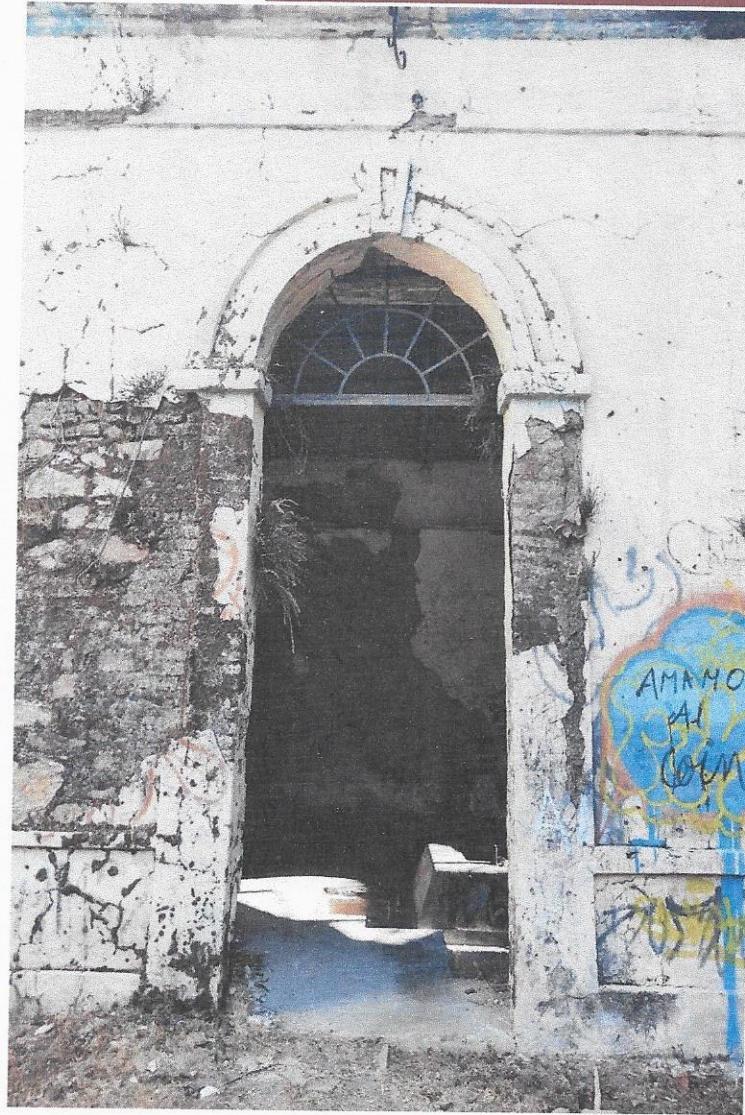
**Imagen 12.** Muros de torre de hidroeléctrica de San Agustín Ebla, Oaxaca.  
**Fuente:** Visita Técnica, septiembre 2021.

Presencia de grafitis y flora nociva por humedad, descamación en acabados como disagregación, grietas y craquelados en muros, pintura de cal desgastada y descubierto de acabados de barro de muros.

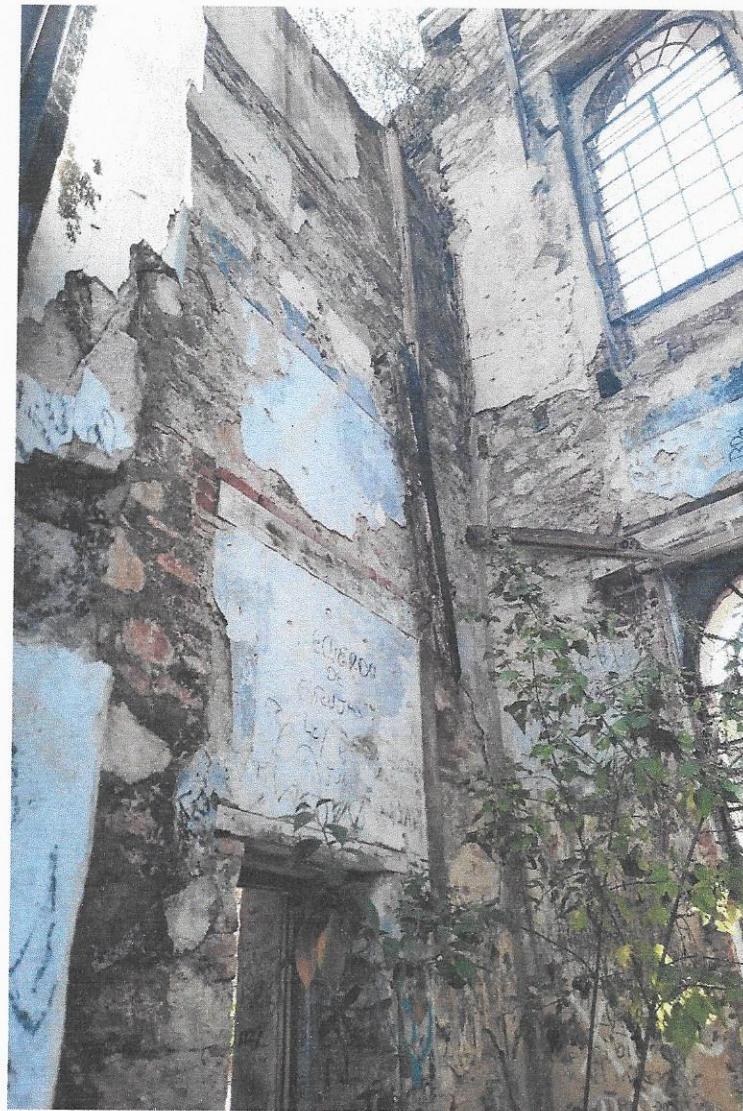
Imagen 13. Muros interiores, torre de hidroeléctrica de San Agustín Ebla, Oaxaca.  
Fuente: Visita Técnica, septiembre 2021.

Presencia de grietas y humedad en muros interiores de torre como desprendimiento del acabado en vanos de ventanas y madera de dinteles en mal estado con exceso de humedad en los mismo.

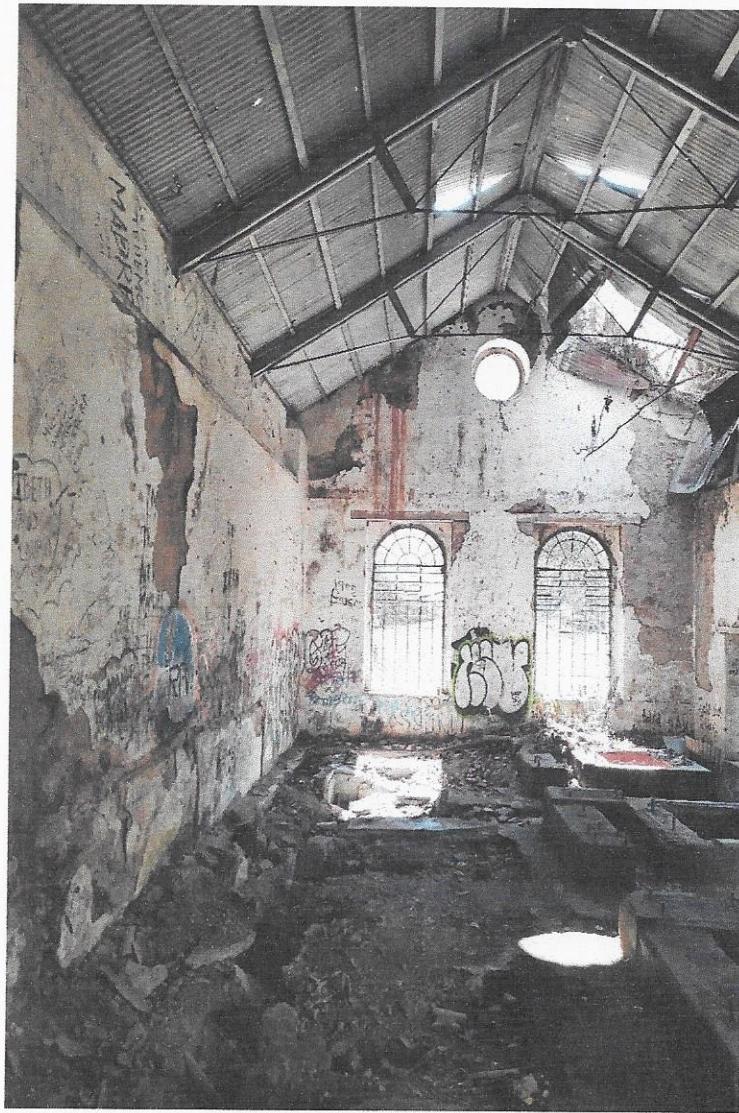
**Imagen 13.** Muros interiores, Nave de hidroeléctrica de San Agustín Etla, Oaxaca.  
Fuente: Visita Técnica, septiembre 2021.

**CUBIERTAS:** Las cubiertas se observan en mal estado, hablando estructuralmente ya que presentan daños muy graves en el acero estructural ya que hay deformación de los elementos como tirantes y perfiles de carga, y la lámina galvanizada no tiene la misma eficiencia que cuando fue colocada, esto refiriéndonos a las cubiertas de la nave principal y recámara rectangular, como también en las torres norte y sur, también se hace mención que no hay presencia de cubiertas en las recamaras de la planta alta.

En el exterior de la cubierta se deberá colocar vigas estructurales nuevas para mayor soporte estructural, laminas galvanizadas y cubiertas de vigas de madera en vestigios de muros para rescatar los mismos espacios, buscando conservar la esencia de origen del inmueble.

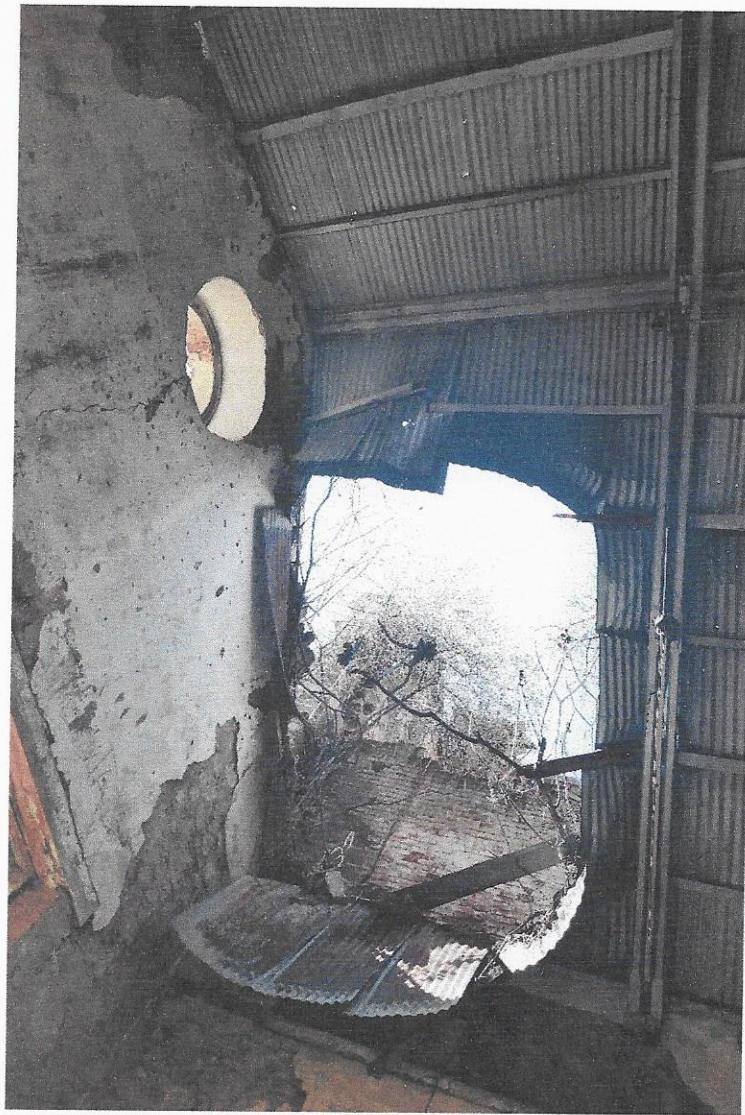
**Imagen 15.** Cubierta interior de nave, hidroeléctrica de San Agustín, Etila Oaxaca.  
**Fuente:** Visita Técnica, septiembre 2021.

Desprendimiento de lámina galvanizada, casi a punto de colapsar en cubierta de la nave principal.

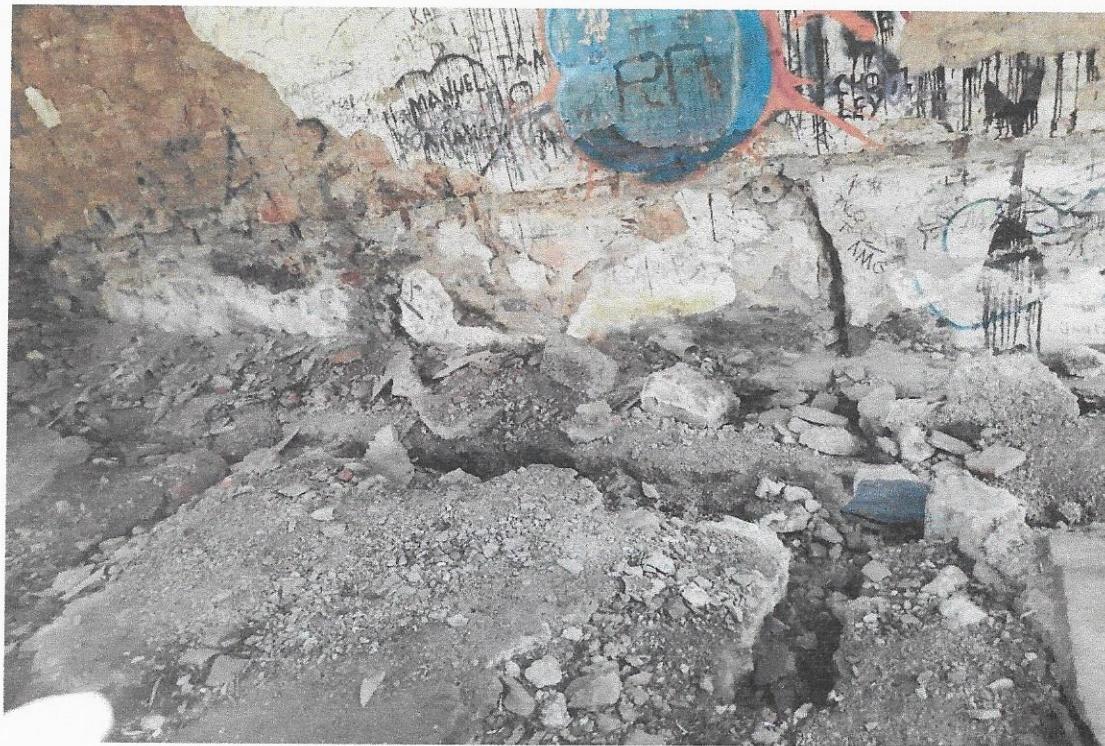
**Imagen 16.** Pisos interiores, Hidroeléctrica de San Agustín, Etla, Oaxaca.  
**Fuente:** Visita Técnica, septiembre 2021.

La presencia de un piso de una pieza o sin daños es nula, todos los pisos presentan grietas, craquelados e inclusive no hay presencia de pisos en torres ni en recamara rectangular, los entrepisos, solo se encuentran vigas de madera y acero en algunas partes altas de las torres y recamaras rectangulares.

Los pisos serán por completo liberados para un trabajo mas fluido, como de la presencia de escombros derivados por los mismos daños del inmueble.
