## **“IGLESIA DE SANTA MARIA DE LA NATIVIDAD, SANTA MARIA VELATO, MONJAS, MIAHUATLAN, OAXACA”**

(IGLESIA DE SANTA MARÍA DE LA NATIVIDAD, SANTA MARIA VELATÓ, MONJAS, MIAHUATLÁN, OAX.)

## FICHA CON DATOS GENERALES DEL INMUEBLE

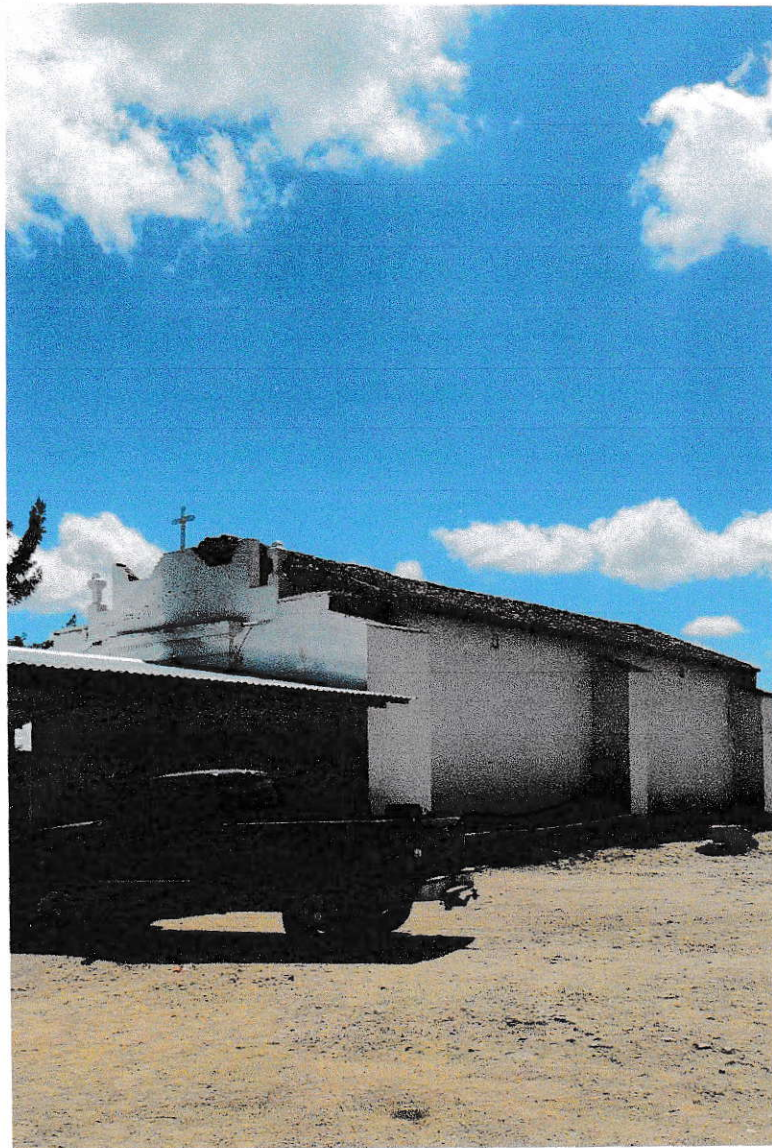
**Imagen 09.** Fachada, de la iglesia de Santa María de la natividad, Santa María Velato.  
**Fuente:** Visita Técnica, octubre 2021.

Los principales daños del templo, es a causa de sismos y falta de mantenimiento como también del intemperismo de la zona, ya que en algunas zonas del inmueble se puede apreciar humedad por capilaridad y desprendimientos.

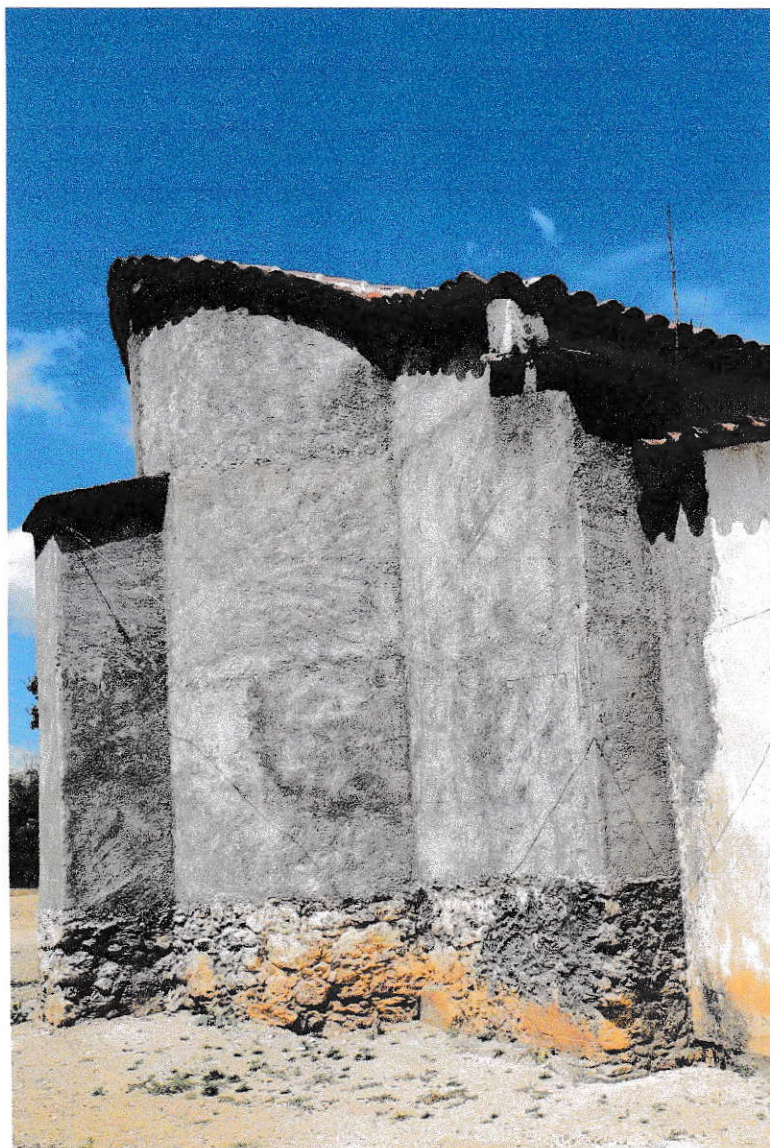
**Imagen 10.** Fachada posterior, de la iglesia de Santa María de la natividad, Santa María Velato.  
**Fuente:** Visita Técnica, octubre 2021.

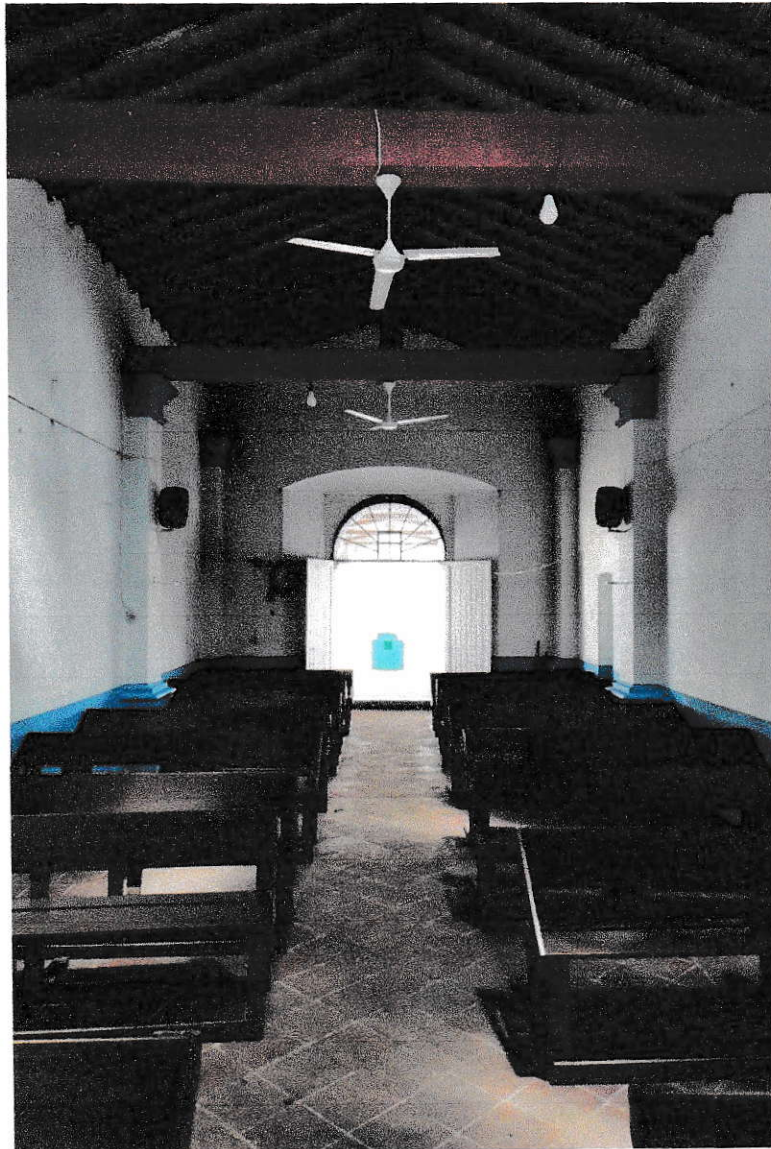
En el interior del templo se pueden apreciar las vigas de madera en mal estado, teniendo fendas en sentido paralelo a la veta, como algunas grietas en los muros de las fachadas laterales en el interior de estos muros.

**Imagen 11.** Interior, de la iglesia de Santa María de la natividad, Santa María Velato.  
**Fuente:** Visita Técnica, octubre 2021.

En las cubiertas se reemplazarán las vigas en mal estado por nuevas conservando las que aun tengan vida útil, siendo evaluadas en cuanto a su comportamiento estructural. Las piezas de tejas serán retiradas si no están en buen estado y se colocaran nuevas, obtenidas de la misma región.

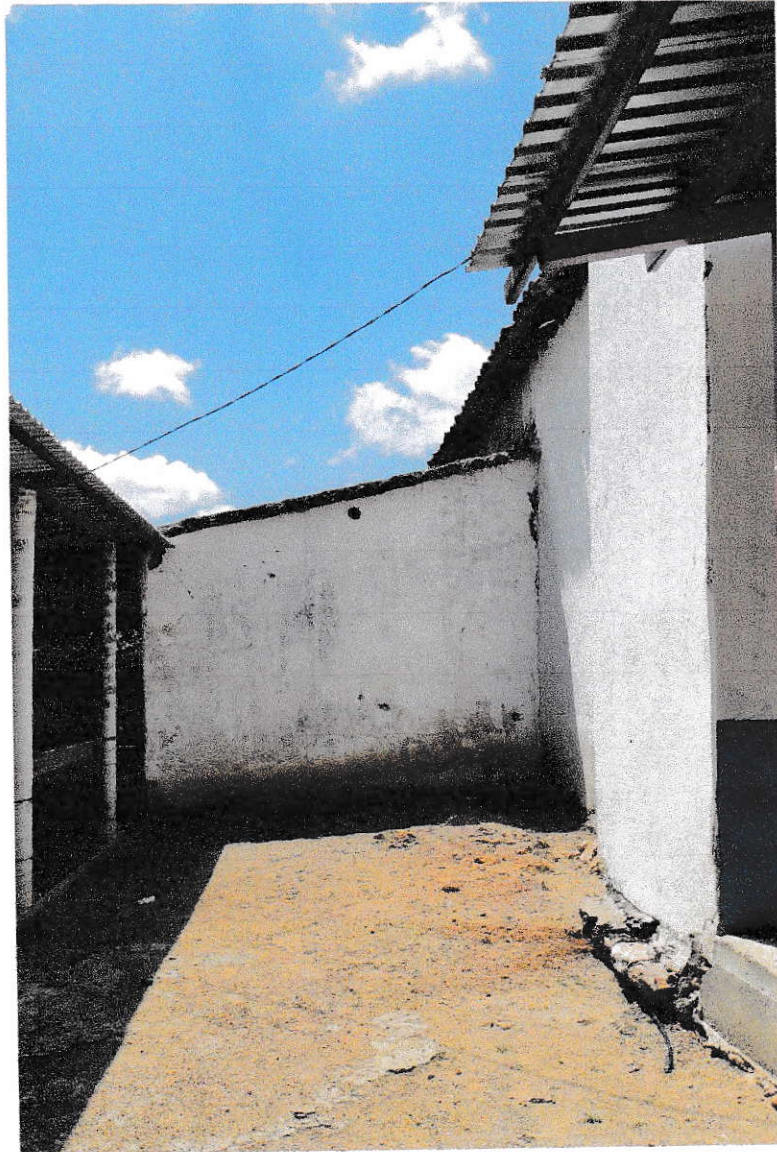
Vista exterior de la sacristía, en donde es notable el desprendimiento de aplanados y presencia de humedad, y grietas en la arista de unión de los muros de iglesia y sacristía.

**Imagen 12.** Exterior Sacristía, de la iglesia de Santa María de la natividad, Santa María Velato.  
**Fuente:** Visita Técnica, octubre 2021.

Durante este proceso se realizará la consolidación de muros de adobe, por presencia de grietas provocadas por el sismo, de 45 cm de ancho a eje de grieta en ambos lados en promedio y de profundidad hasta encontrar material sólido, mediante la sustitución de piezas de características y dimensiones similares en los puntos ya antes definidos, se deberá realizar un correcto cuatropeso con las piezas ya existentes.

Posterior a las liberaciones y consolidaciones se propone la integración de aplanado de 2 cms. de espesor a base de mortero de cal-arena prop: 1:3 + 10% de cemento por volumen de cal se deberá seguir los alabeos de los muros, acabado final con masilla de cal, en las diferentes áreas de intervención donde se realizara el acabado final de pintura, a dos manos, a una altura máxima de trabajo de 10 m en los diferentes elementos arquitectónicos tales como muros laterales e interiores, marcos de puertas y ventanas con las tonalidades existentes.
