## **“PALACIO MUNICIPAL, SANTA CATARINA YOSONOTU, TLAXIACO, OAX.”**

## INDICE

## FICHA CON DATOS GENERALES DEL INMUEBLE

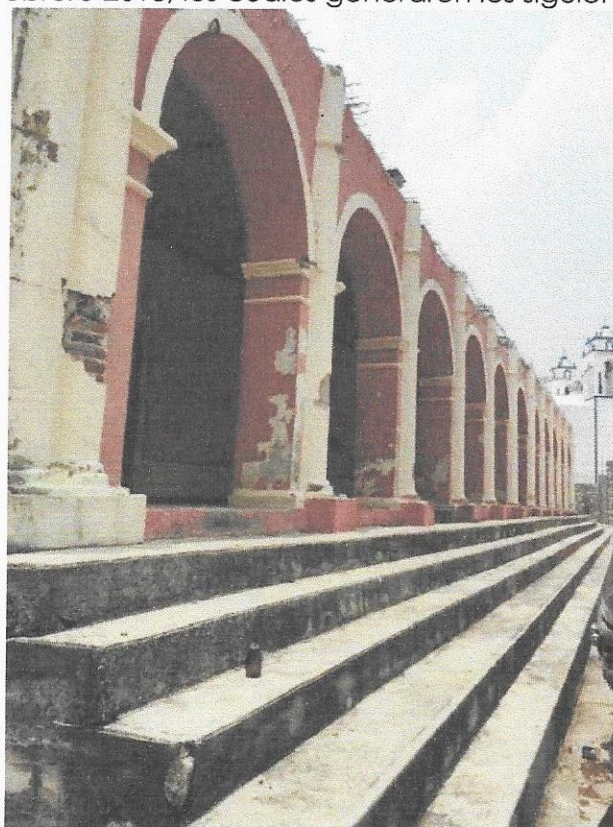
**Imagen 12.** Fachada, Palacio municipal de Santa Catarina Yosonotu, Tlaxiaco, Oaxaca.

**MUROS:** En los muros encontramos desprendimiento y disgregación de la base del aplanado en muros de piedra debido a antigüedad del inmueble así como por los sismos.

Grietas en pilares de mampostería ocasionada por sismos, grietas en arcos de tabique rojo y muro mixto ocasionadas por sismos.

Perdida parcial del aplanado en muros, arcos y columnas.

Desprendimiento de la base de los aplanados en arcos y columnas de tabique rojo, así como en muro mixto debido a intemperie y falta de mantenimiento.

Por primera instancia se plantea el llevar a cabo la liberación de aplanados en zonas interiores como exteriores que tengan algún daño provocado por sismo, ya sea grieta o fractura. Ya que en su mayoría están constituidos por morteros de cal-arena y se encuentran con presencia de grietas, así como de desprendimientos parciales.

Durante este proceso se realizará la consolidación de muros de piedra brasa, con previa exploración de las grietas, liberando piezas fracturadas o disgregadas; la liberación de material hasta encontrar materiales en buen estado y/o sustitución de piedra brasa, asentada con mortero cal-arena prop. 1:3+10% de volumen de cemento.

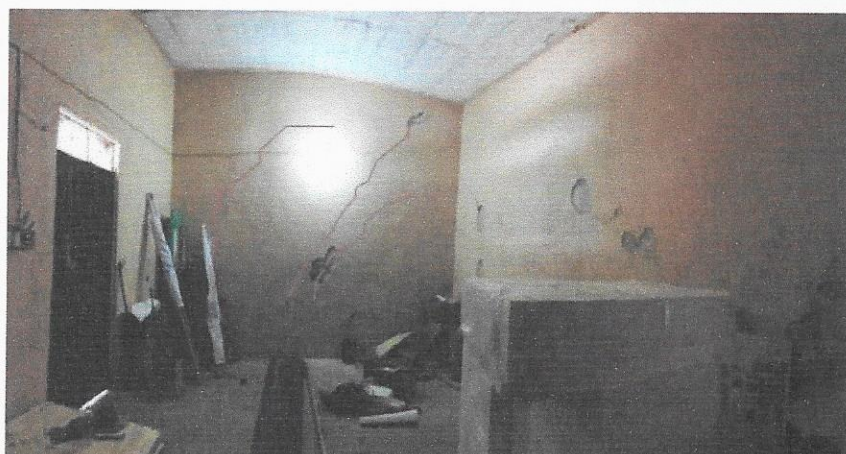
**Imagen 13.** Interior, Palacio municipal de Santa Catarina Yosonotu, Tlaxiaco, Oaxaca.  
**Fuente:** Visita Técnica, octubre 2021.

Eflorescencia en aplanados debido a humedad.

Grietas en sentido diagonal con desprendimiento de acabados en los muros, pilares y arcos, debido a humedad, sismos, antigüedad del inmueble y a falta de mantenimiento.

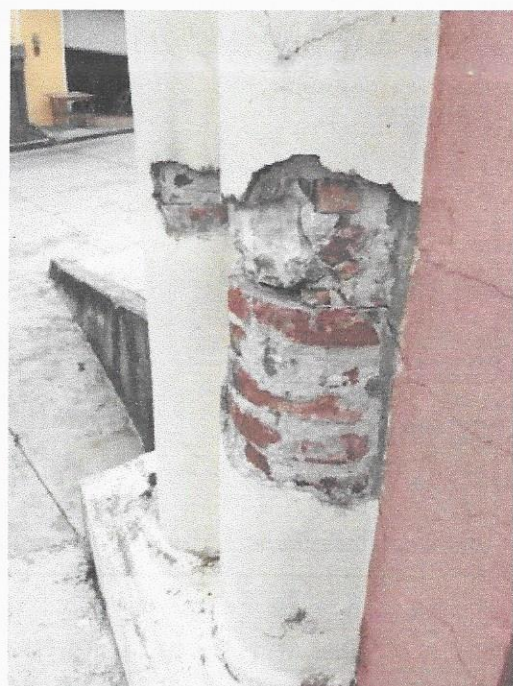
**Imagen 14.** Pilastras, Palacio municipal de Santa Catarina Yosonotu, Tlaxiaco, Oaxaca.  
**Fuente:** Visita Técnica, octubre 2021.

Grietas por sismos en las pilastras de mampostería de tabique rojo recocido, también presentan desprendimiento de sus acabados aplanados de cemento-arena a causa de sismo.

La consolidación de las columnas, con previa exploración de las grietas, se realizará la liberación de piezas fracturadas o disgregadas; mediante la sustitución de tabique rojo recocido, asentado con mortero cal-arena prop. 1:3+10% de cemento.

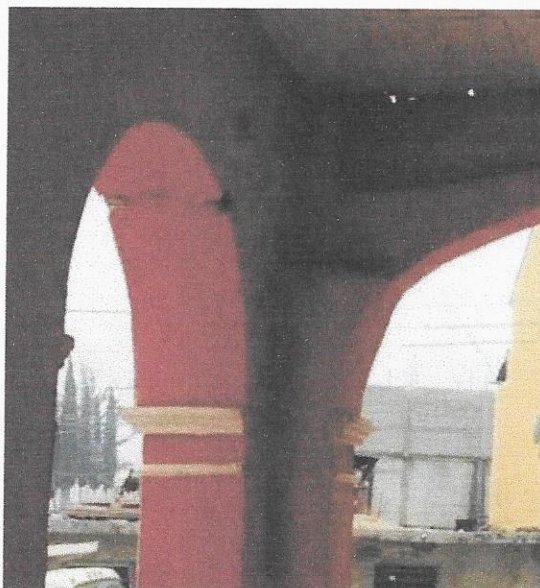
**Imagen 15.** Arco, Palacio municipal de Santa Catarina Yosonotu, Tlaxiaco, Oaxaca.

Fractura en arco de muro mixto debido a sismos, la cual se sigue toda la junta y atraviesa el arco.

También se consolidarán los arcos de tabique rojo y muro mixto, con previa exploración de las fisuras, liberando piezas fracturadas o disgregadas; mediante la sustitución de piezas de tabique rojo recocido y/o piedra brasa, asentados con mortero cal-arena prop. 1:3+10% de cemento como máximo.

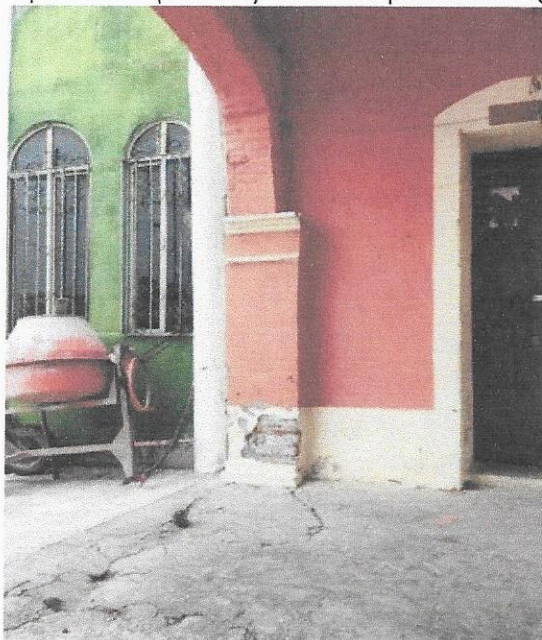
**Imagen 16.** Piso, Palacio municipal de Santa Catarina Yosonotu, Tlaxiaco, Oaxaca.

El firme de concreto simple en el pasillo y oficinas presenta agrietamiento y hundimientos.

Los pisos serán liberados sin recuperación de loseta cerámica de 30x30 cm y de firme de concreto simple, debido a pérdida de nivel, por medios manuales, además liberación de material de relleno y escombros a nivel de desplante de la cimentación a 1.20 m de profundidad, este mismo procedimiento será aplicado para el piso de concreto simple.

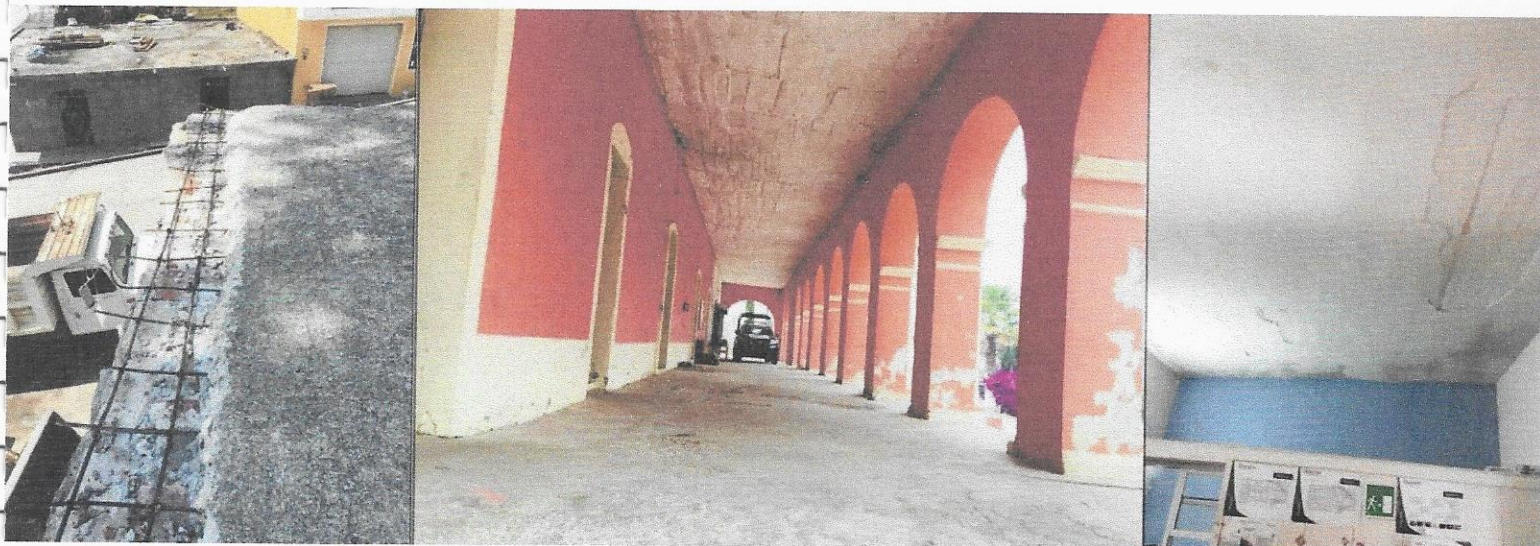
**Imagen 17.** Cubiertas, Palacio municipal de Santa Catarina Yosonotú, Tlaxiaco, Oaxaca.

Grietas en la losa de azotea ocasionadas por sismos, eflorescencia en la losa de concreto de azotea en el lecho inferior y corrosión de acero de refuerzo. Considerando que la losa tiene una antigüedad de 47 años.

La cubierta será liberada tanto losa como trabes de concreto armado de 15cm de espesor, debido a eflorescencia, antigüedad y corrosión del acero de refuerzo por medios manuales.

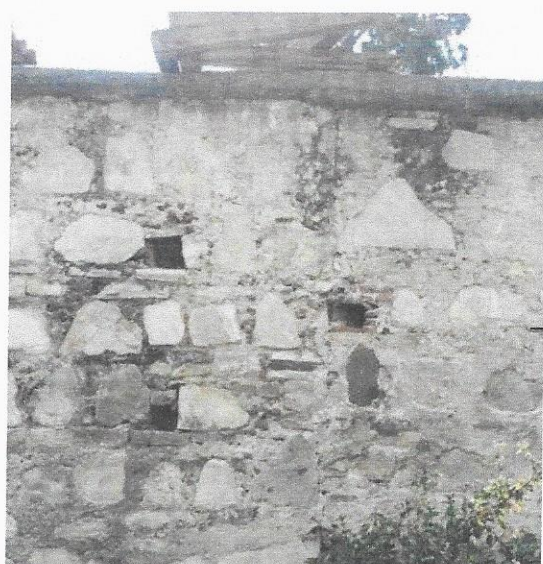
**Imagen 18.** Muro posterior, Palacio municipal de Santa Catarina Yosonotú, Tlaxiaco, Oaxaca.

Se observan manchas de humedad en los muros y acumulación de flora y fauna parasita en los mechinales.

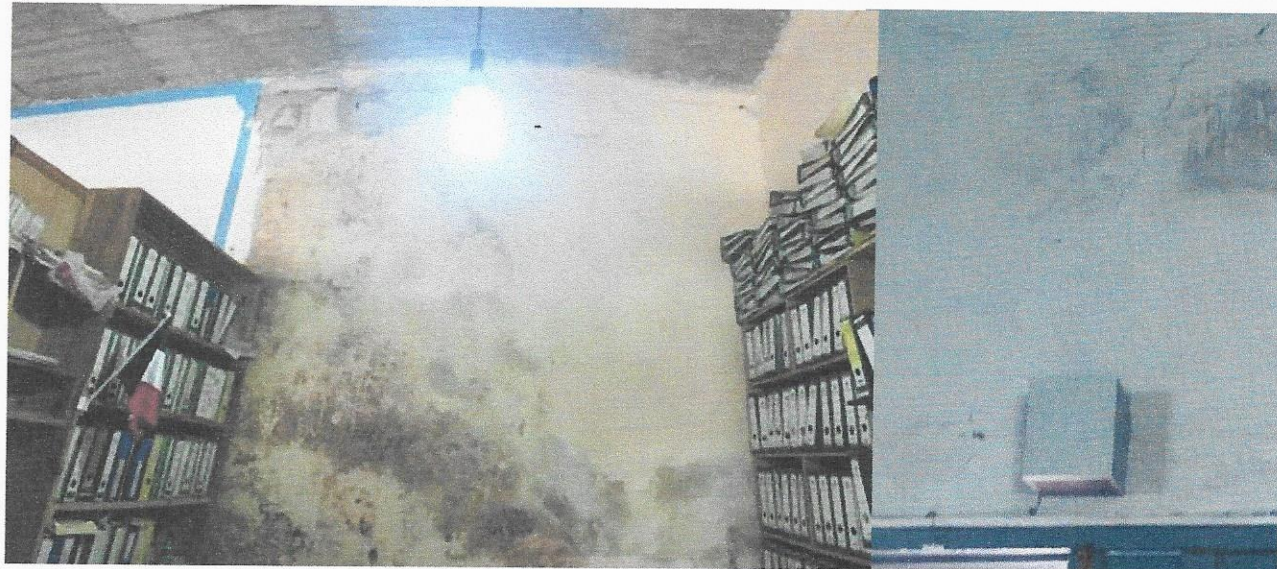
Eflorescencia, humedad y desprendimiento de aplandoss en los muros interiores, así como grietas provocadas por los sismos.

**Imagen 19.** Muros interiores, Palacio municipal de Santa Catarina Yosonotú, Tlaxiaco, Oaxaca, se observan grietas diagonales y manchas de humedad  
**Fuente:** Visita Técnica, octubre 2021.
